福島原子力事故の総括および 原子力安全改革プラン骨子 (中間報告)

2012年12月14日

原子力改革特別タスクフォース

東京電力

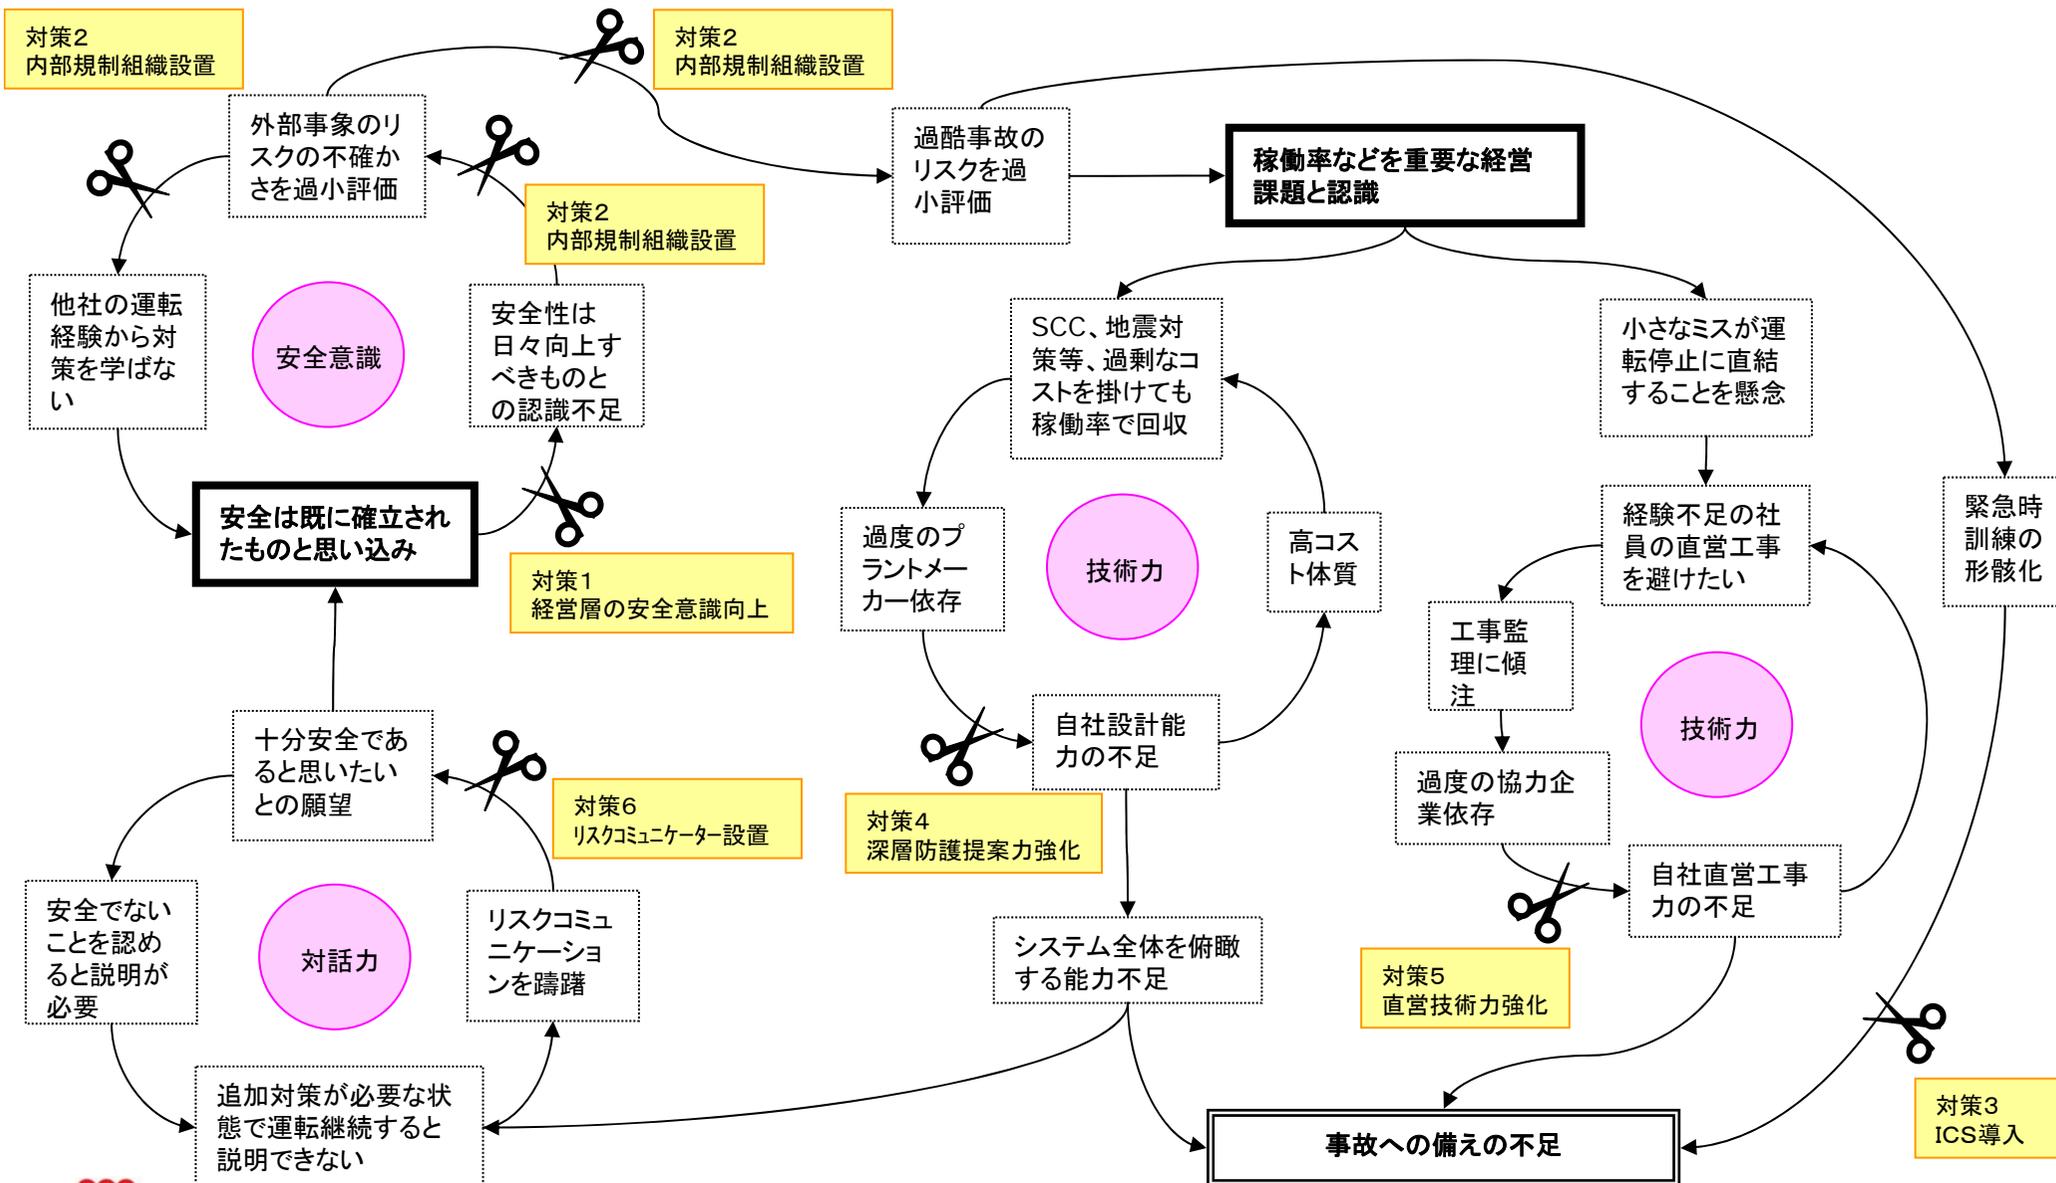
安全は既に確立されたものと思いこみ、稼働率などを重要な経営課題と認識した結果、事故への備えが不足した。

事故を防げなかった背後要因は、事故の備えが不足した「負の連鎖（前頁図参照）」であり、今回は負の連鎖を複数箇所、同時に断ち切る対策を用意します。

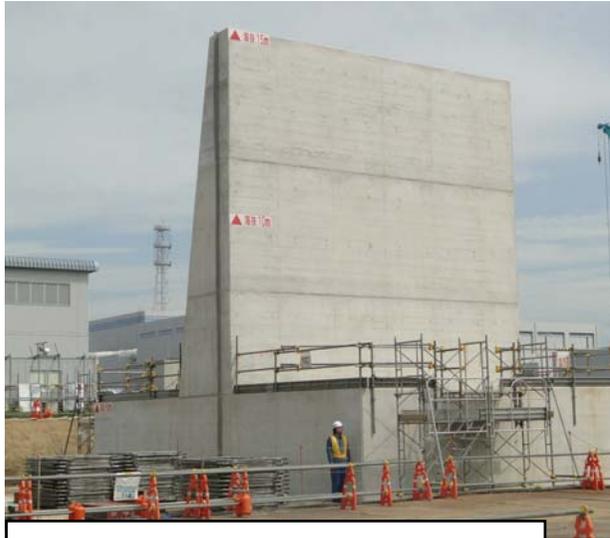
防潮堤: 敷地内への浸水を防止

対策: 津波による浸水を防ぎ、電源及び他の重要機器を守る対策を実施

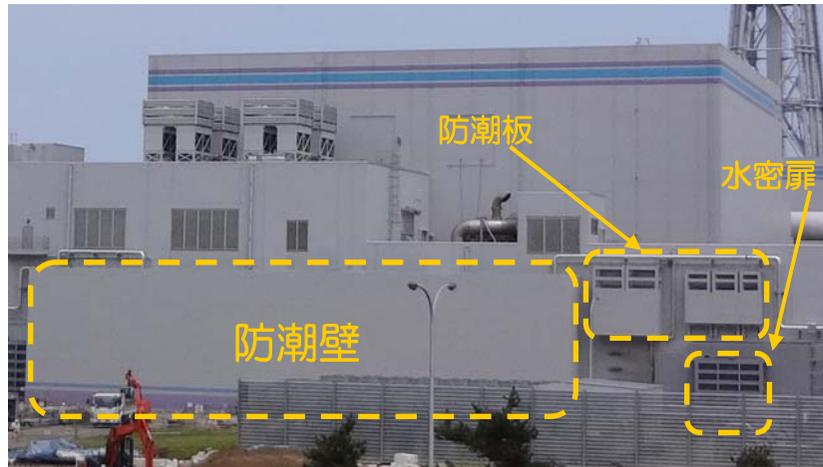
防潮壁: 建屋内への浸水を防止

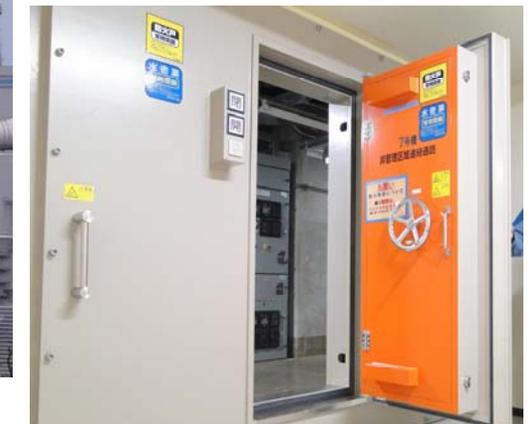
水密扉: 重要機器室への浸水を防止(約60箇所)

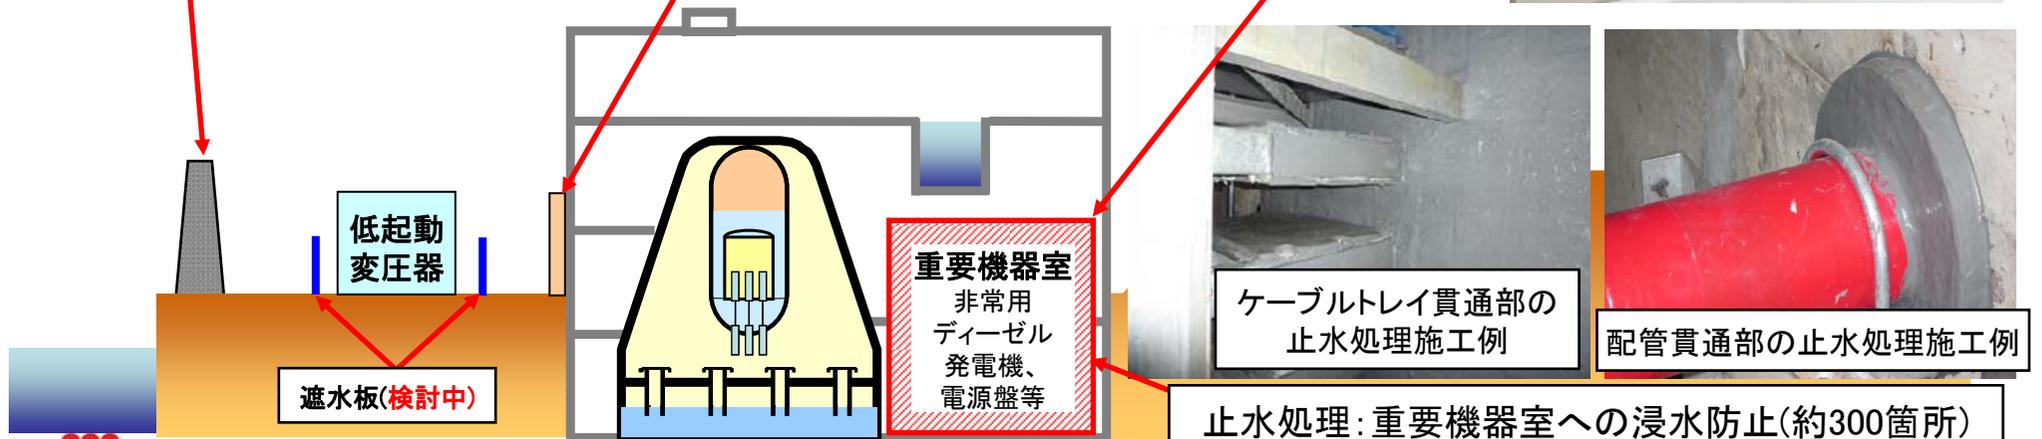
止水処理: 重要機器室への浸水防止(約300箇所)

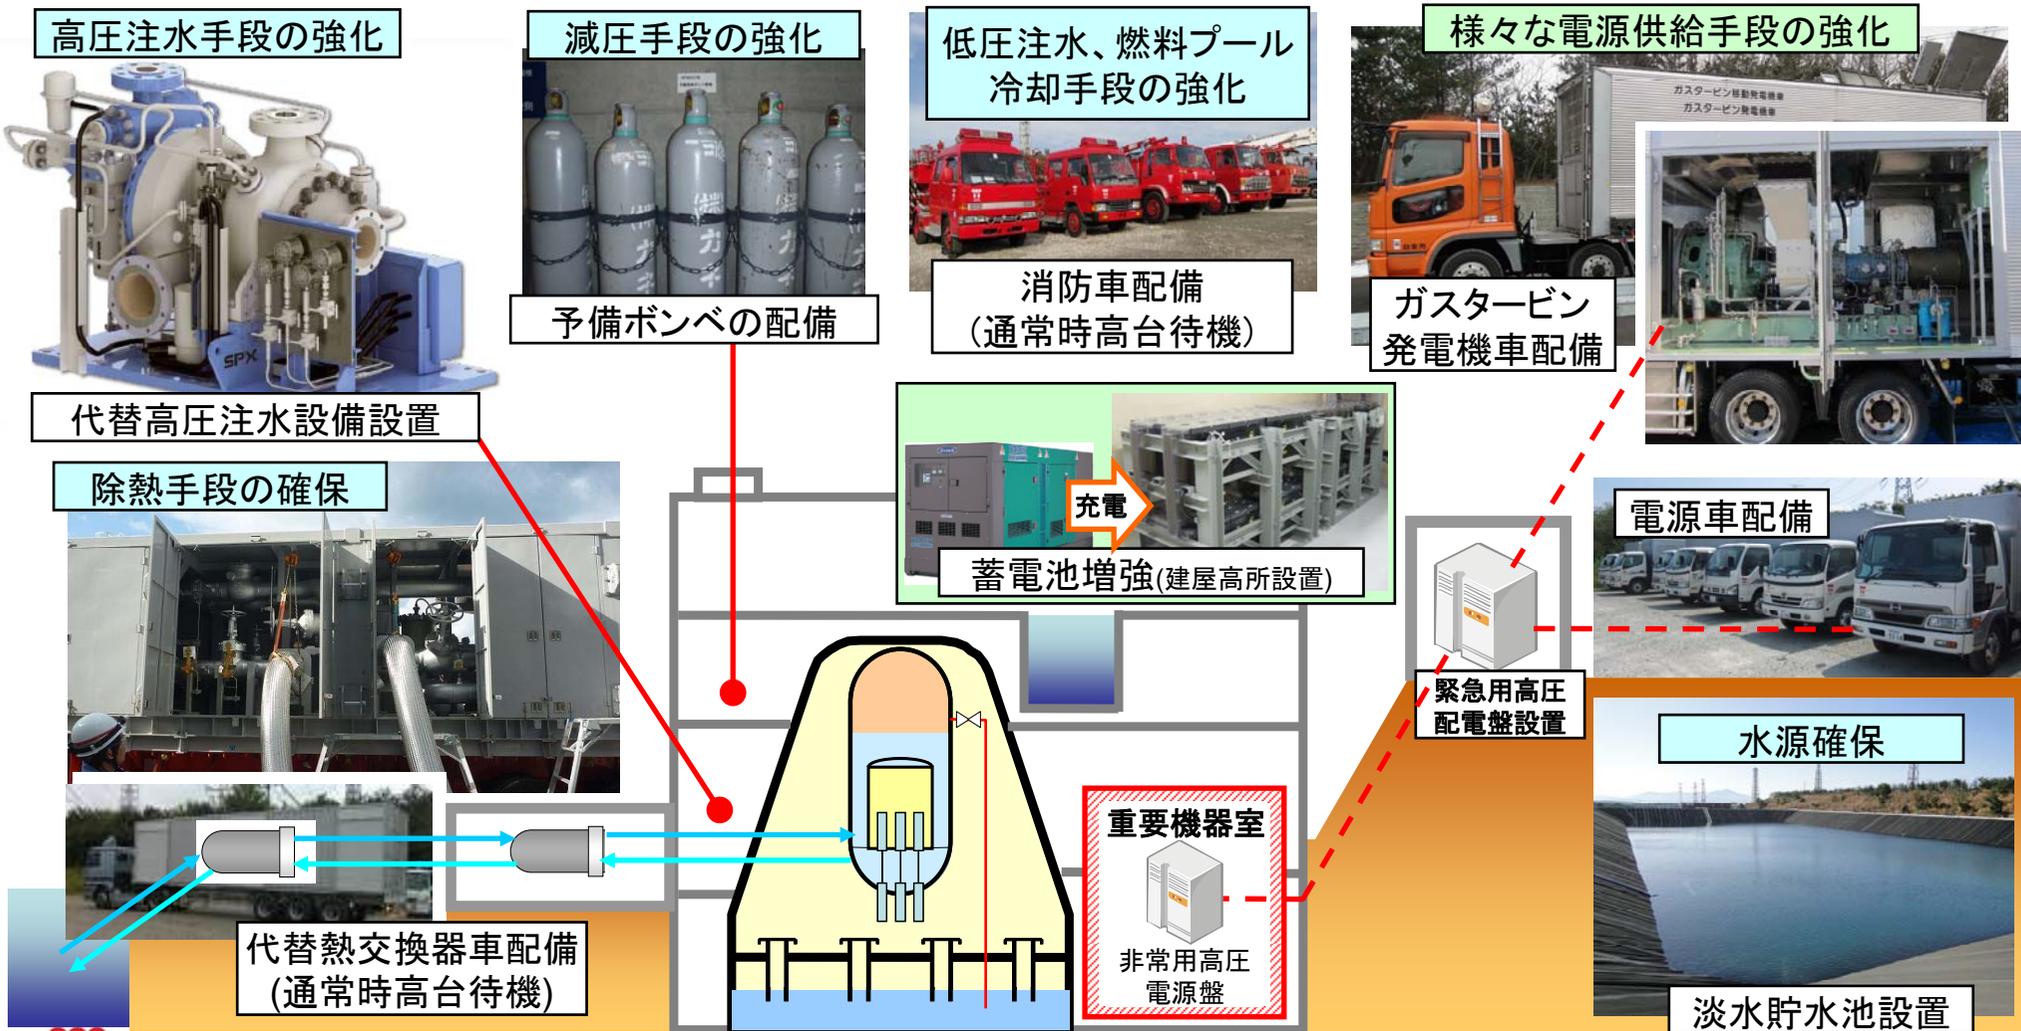
教訓: 全ての電源を喪失した場合の代替手段(高所電源, 高圧注水, 減圧, 低圧注水, 除熱, 燃料プールへの注水, 水源)が十分に準備されておらず, その場で考えながら対応せざるを得なかった。

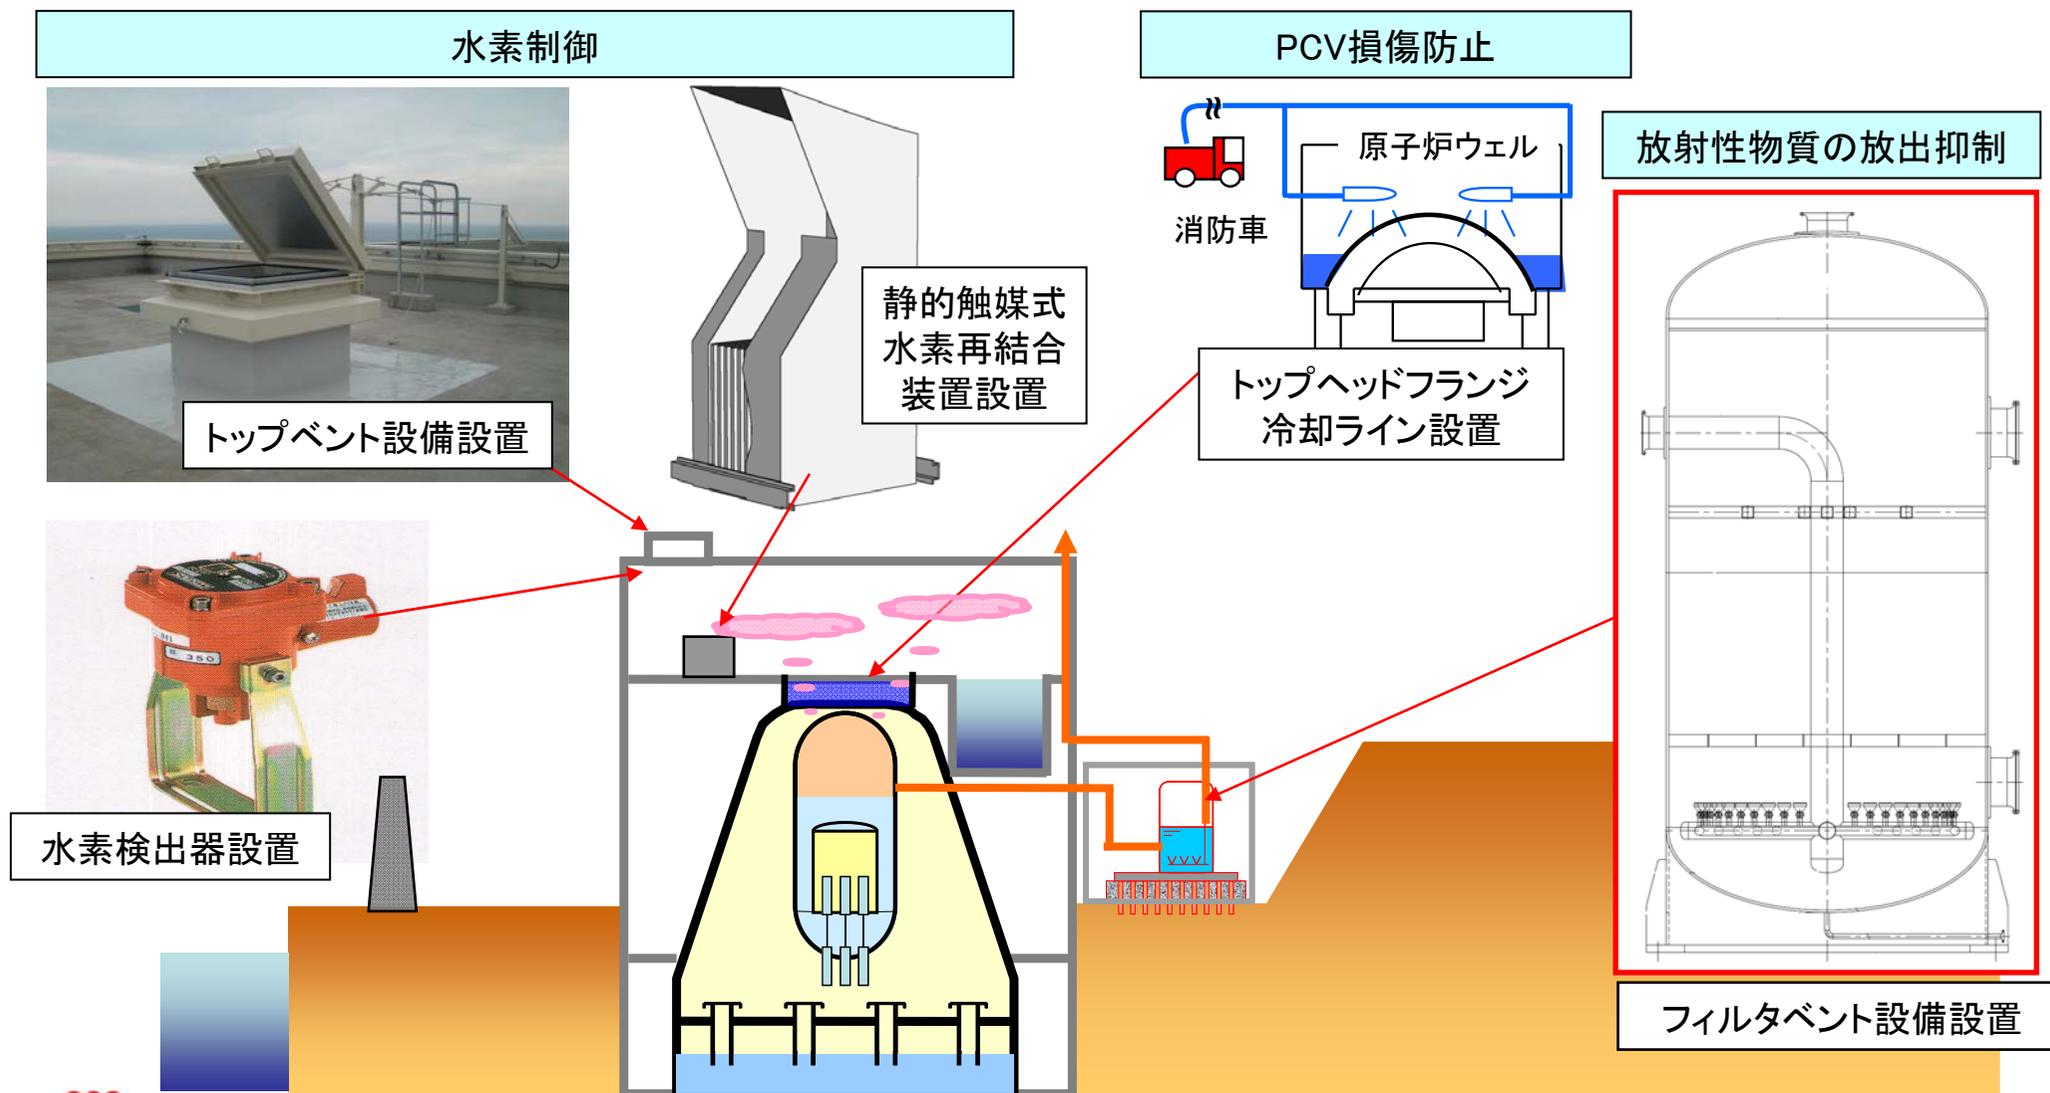
教訓: 炉心損傷後の影響緩和の手段(格納容器損傷防止、水素制御、熔融炉心落下対策、環境への放射性物質の大量放出防止等)が整備されていなかった。
