金網損傷の推定メカニズム

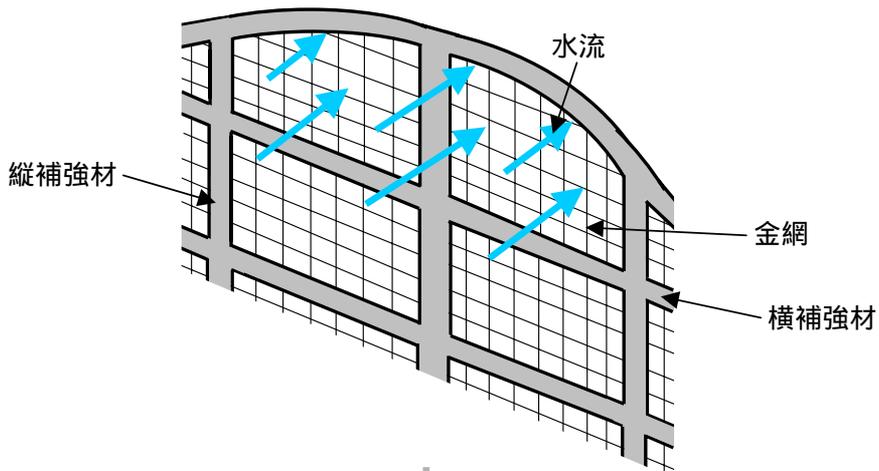
水流により縦線が振動し
縦横線交差部にて摩耗

横補強材部でのこすれ
による縦線の摩耗

金網振動に伴う縦補強材内
横線振動による縦線の摩耗

摩耗が進行したことで損傷したものと推定
