制御棒を動かす系統の弁(126弁)が漏えいに至った推定原因

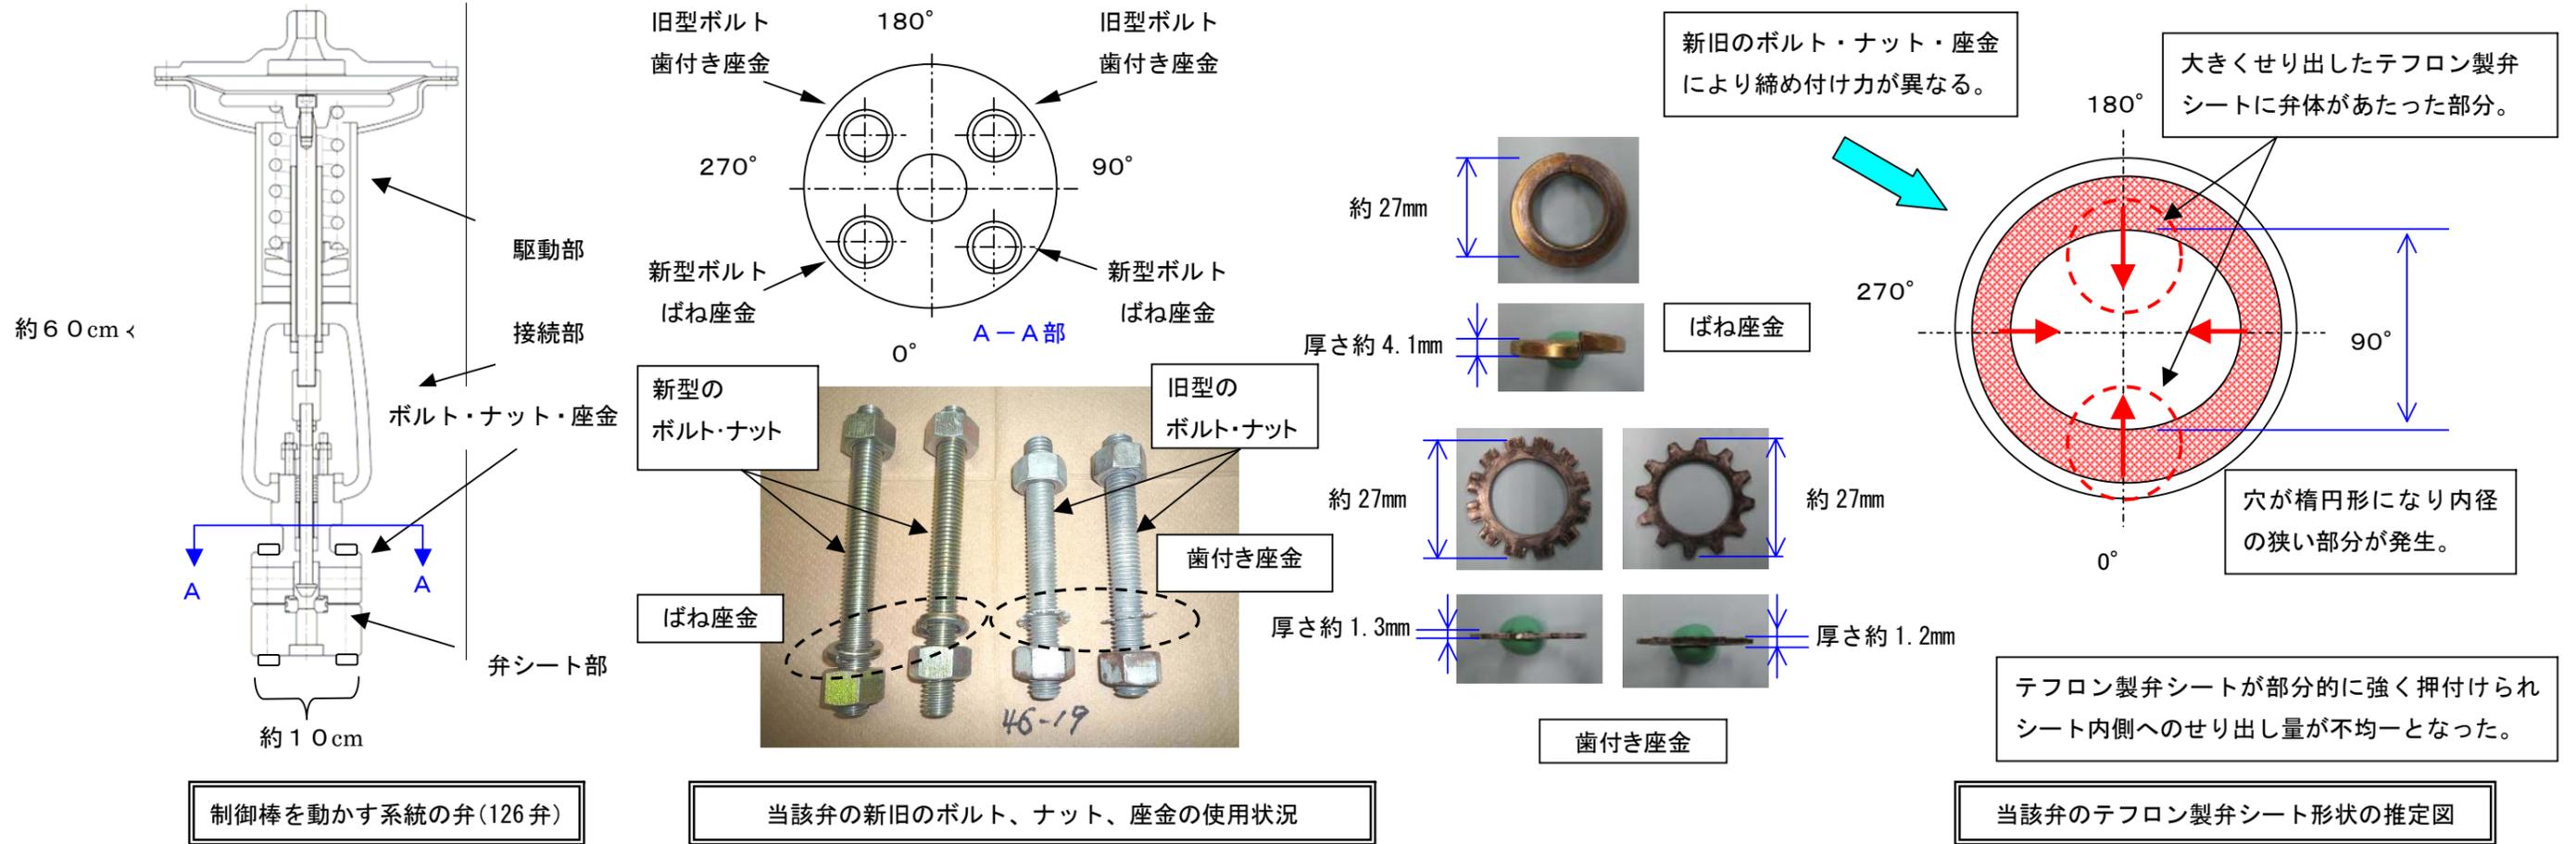
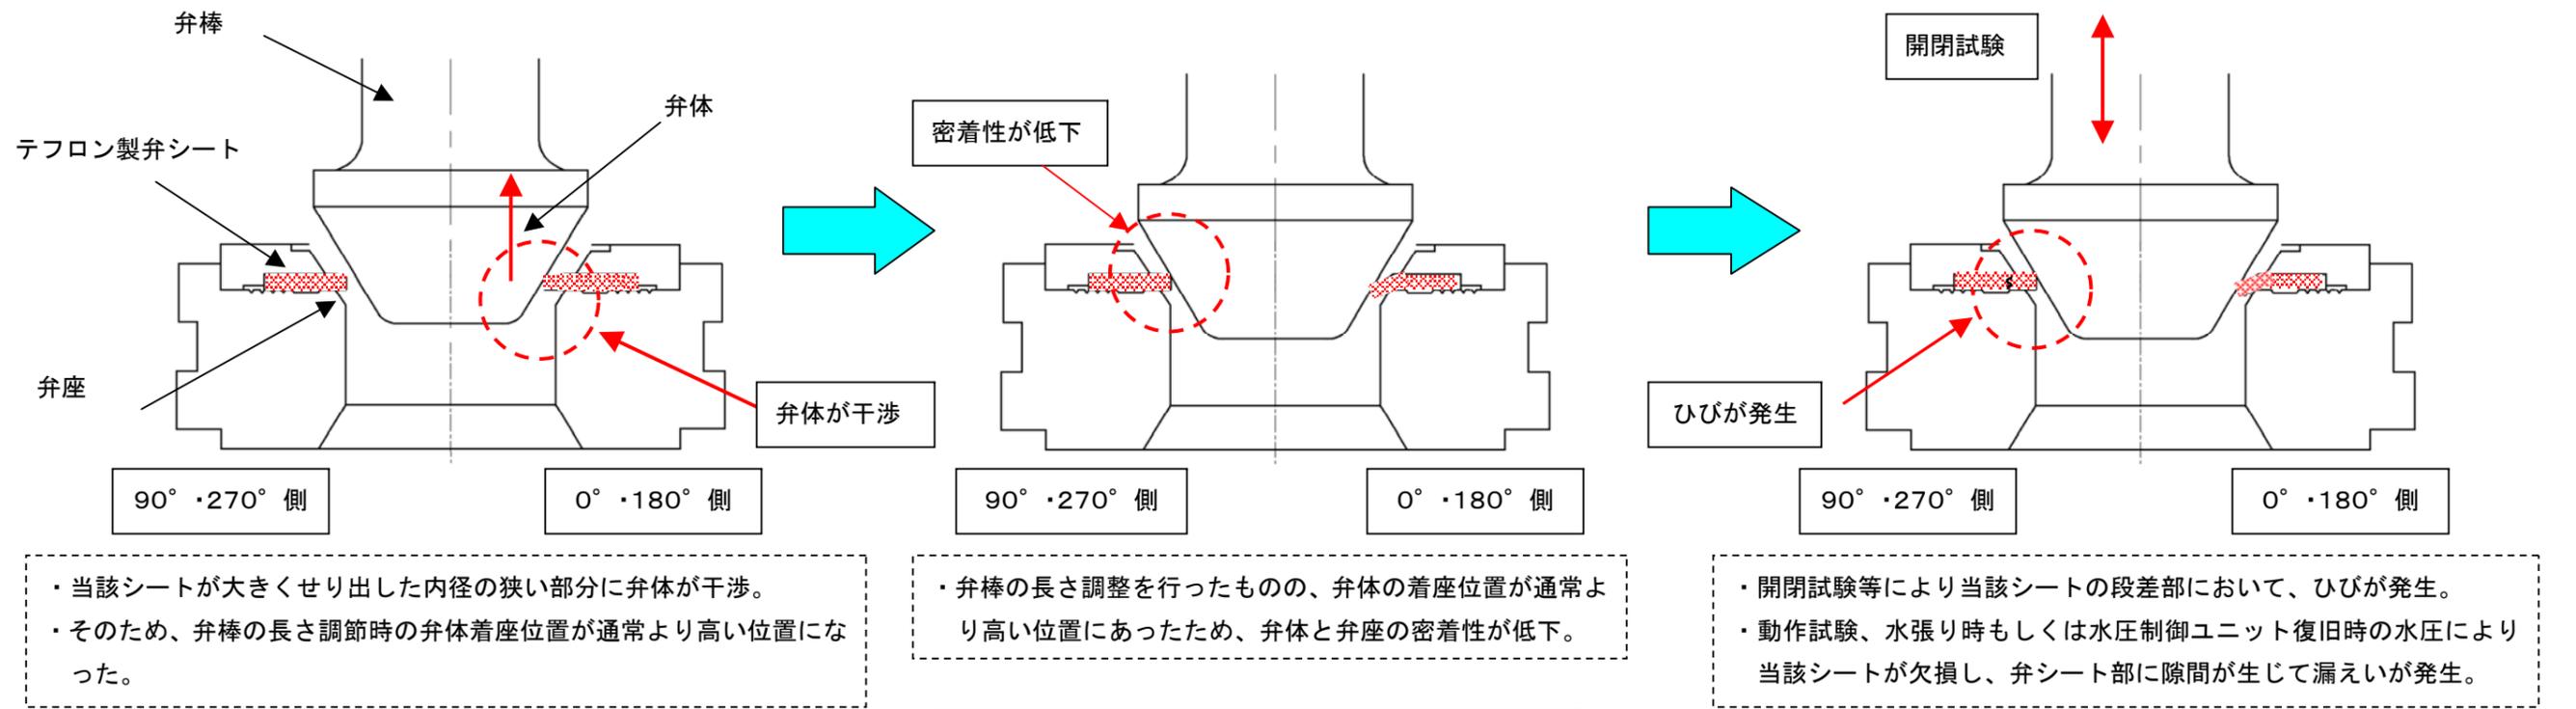
弁シート部漏えいのメカニズム
