柏崎刈羽原子力発電所 1号機

水位計装配管取替工事に関する調査結果について

平成21年6月

東京電力株式会社

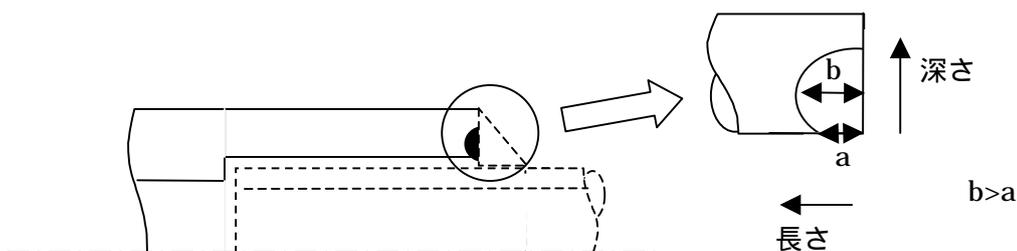
図 - 2 ひび形状イメージ図

N14B, C, D に発見されたひびは、

b. 長さ（切断後内面軸方向長さ）で最大 5 mm（一部破面調査の結果で 6 mm の結果有り）

- ・母材粒界の鋭敏化は認められなかった。
- ・破面の表面は均一な黒色を呈しており，部位による顕著な色の变化はなかった。
- ・ひびの中央部は幅が広く，内外面端部で狭くなっていた。
- ・内側及び外側のひび端部に硬さの上昇がみられた。
- ・ひび先端部の断面観察結果から，ひびは先端が鈍化して丸くなっており，停止したひびと判断された。

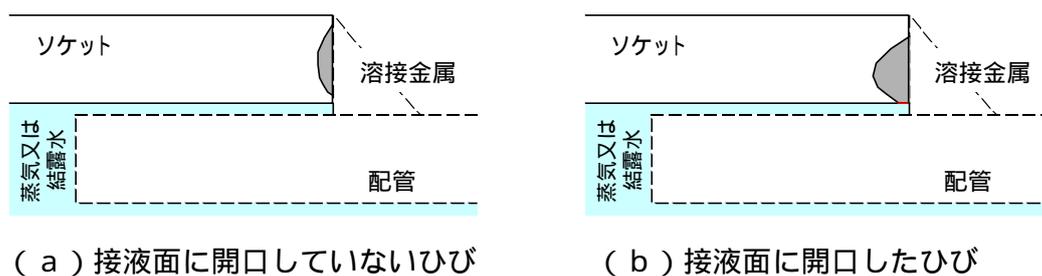
図 - 3 確認されたひびの形態

- 通常運転中、当該部は蒸気環境であり、高温水環境には晒されていない。
- 切断面観察結果から、ソケット内面(接液面)に開口していないひびが複数確認されており(図 - 3 (a))、ひびは炉水に直接接していなかった可能性がある。
- 断面観察結果から、接液面ではひびの開口幅が小さく、内部で広がっており、SCC とは様相が異なる。なお、ひび先端が鈍化していることから、進展性は

- SCC によりひびが発生したと仮定した場合，一般的にひび長さは開口部で最大となるが(図 - 4)，確認されたひびは図 - 3 ( a )，( b ) のように板厚内部で長くなっている。(詳細な考察は資料 - 7 参照)
- 発注先メーカーに残っていた実機採取材調査結果には，SCC に影響のある硫黄 ( S ) などの有害不純物含有量は低いことが報告されている。

- 発注先メーカーに残っていた実機材の材料成分調査結果 ( ミルシート ) からリン ( P ) の含有量が多めであり，クロム当量 / ニッケル当量が低いことから，熱影響部における溶接割れの感受性が比較的高い。(資料 - 8 参照)
- ひびは接液面ではなく，ソケット端面の溶融境界に沿って発生していた。(図 - 3 ( a ) および資料 - 5 図5 - 1 - 2 参照)
- 当該のひびは溶接割れと SCC に共通する特徴である粒界割れであり，また，破面は酸化により黒色を呈していた。

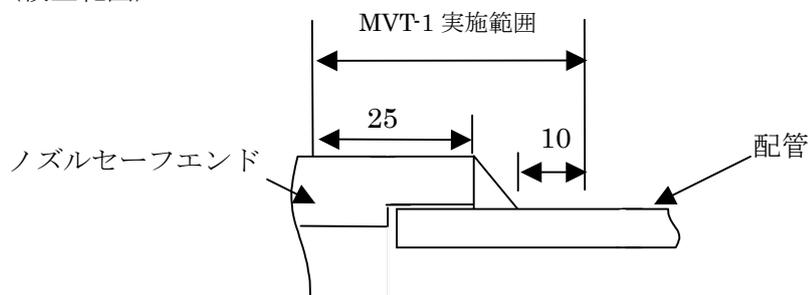
図 1-1 MVT-1 による試験範囲

その結果、有意な指示模様、ひび等は確認されなかった。(添付-1-1 参照)

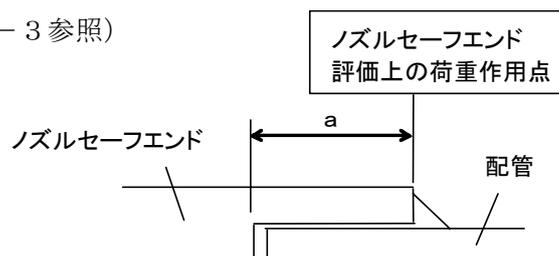
図 1-2 N14 ノズルセーフエンド開先部

解析による健全性確認を実施するために、超音波探傷試験によりノズルセーフエンド側の加工に伴う荷重作用点の位置 (図 1-2 の a 寸法) が施工時の図面に示される最小寸法 (9.6mm) を満足しているかを確認した。

試験の結果、開先部の寸法は図面に示される要求寸法を満足していることが確認された。(添付-1-3 参照)

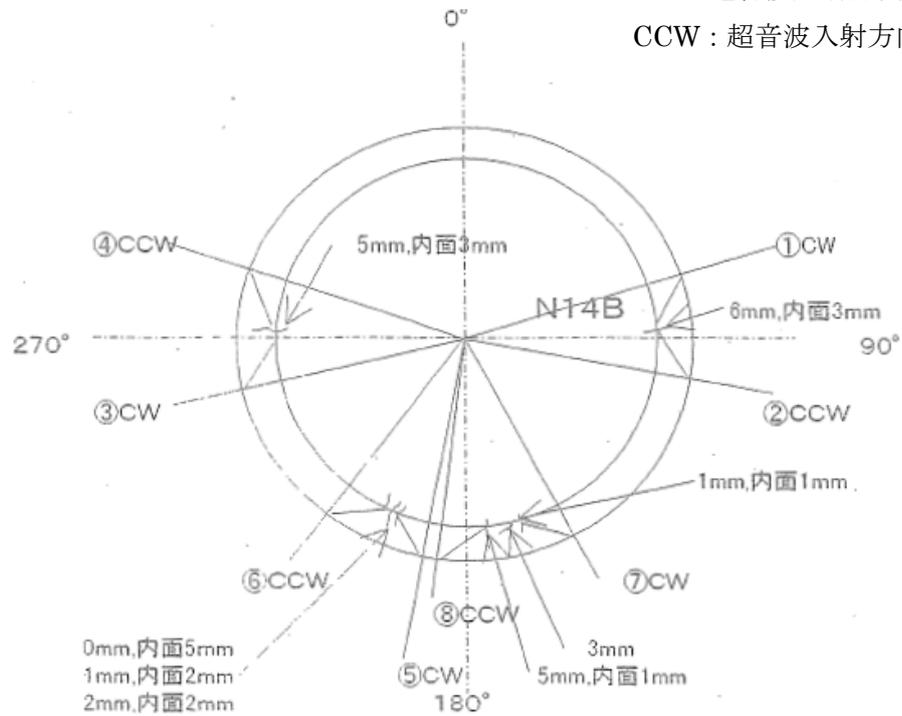
図4-4(1) N14B ノズルフェント PT 指示/UT 検出位置

なお、UT 指示箇所は、必ずしも PT 指示と対応した結果は得られていない。

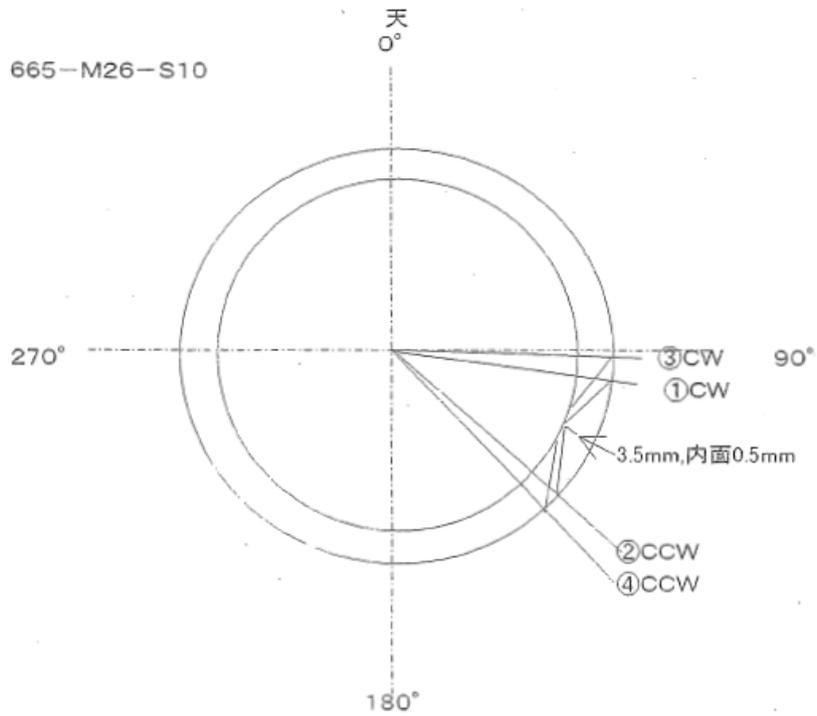
図4-4(4) N14A 接続配管 PT 指示/UT 検出位置

N14A 接続配管，N14B 接続配管，N14D 接続配管に発見されたひびは，長さ（切断後内面軸方向長さ）で最大 2 mm，深さ（切断面径方向深さ）で最大 5.5mm と記録されている。

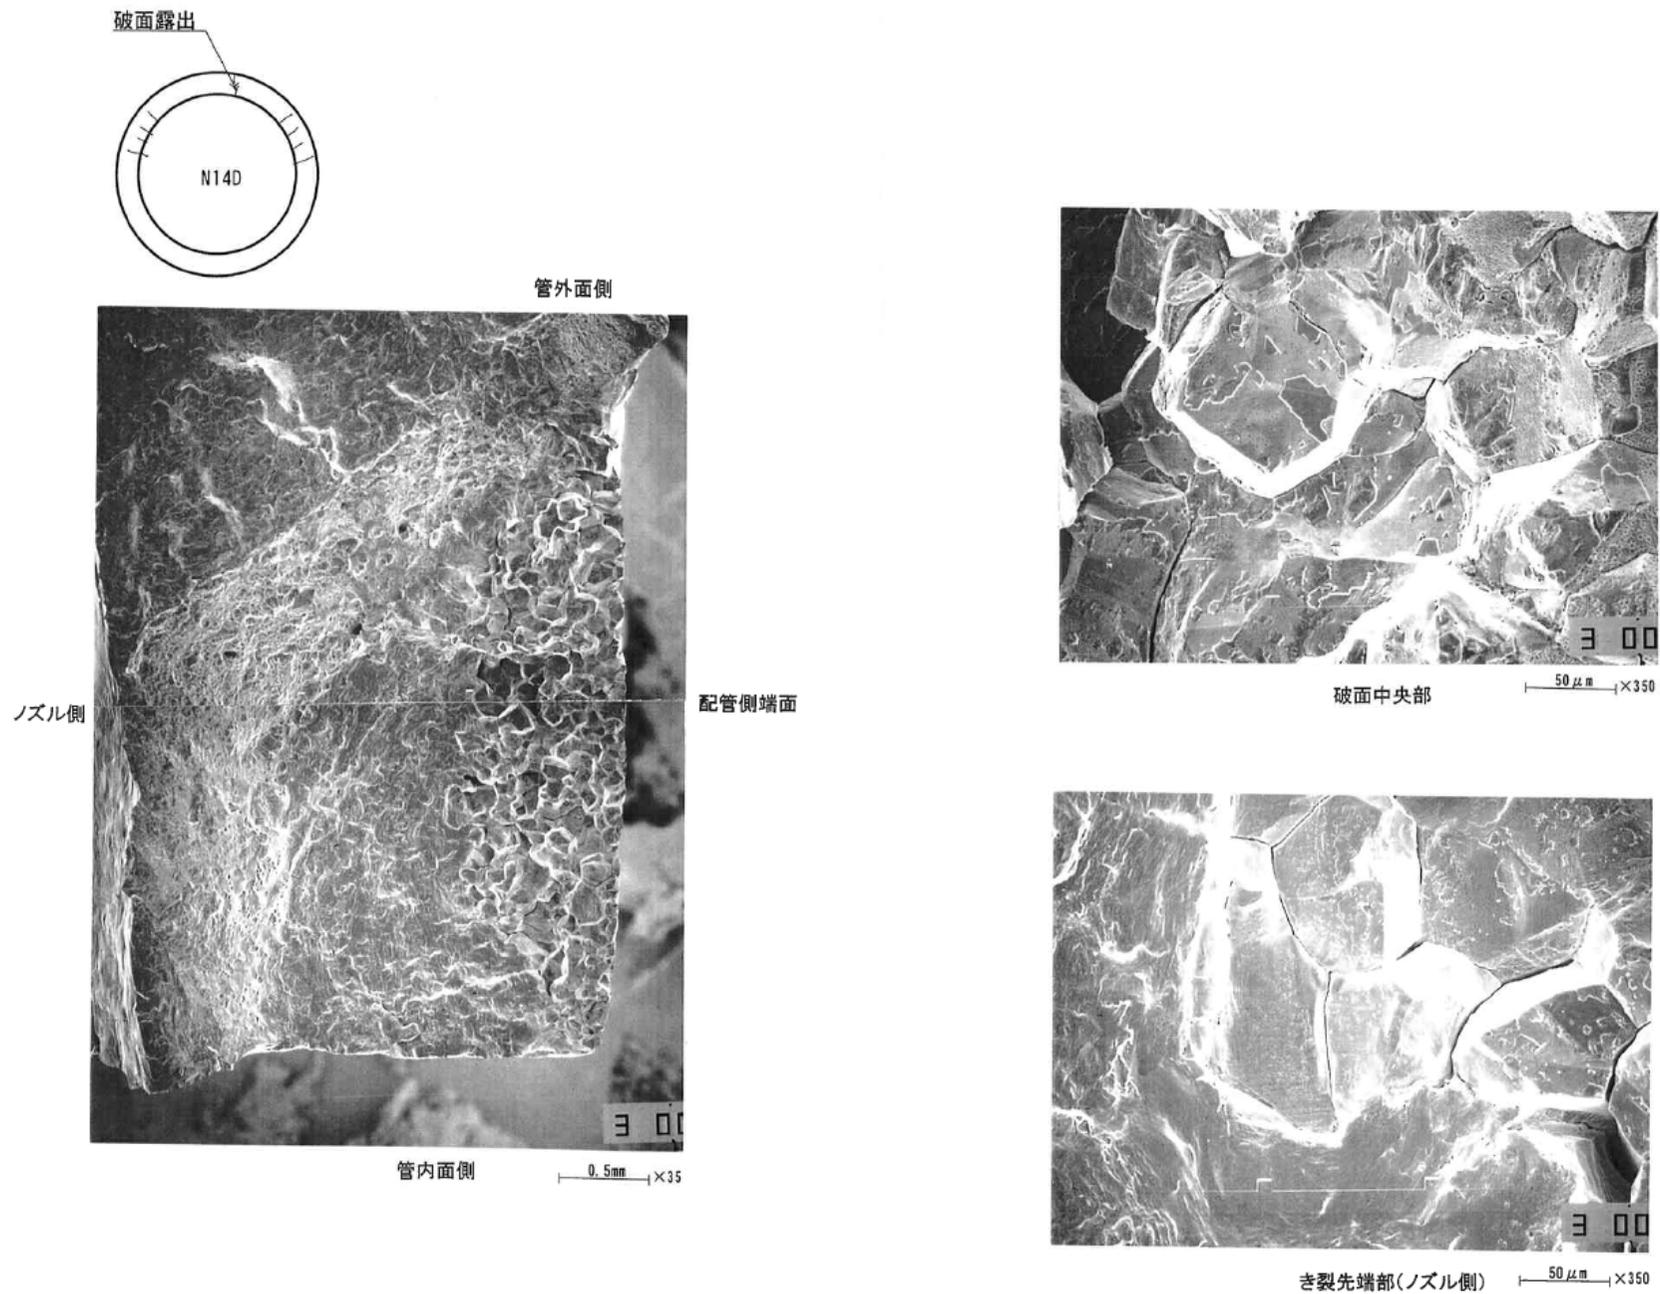
図5-1-2 N14D SEM-2 破面SEM観察結果

-Type B: 内面に開口部があるが、軸方向幅の小さいひび(資料-5 図5-1-1のN14D SEM-2)

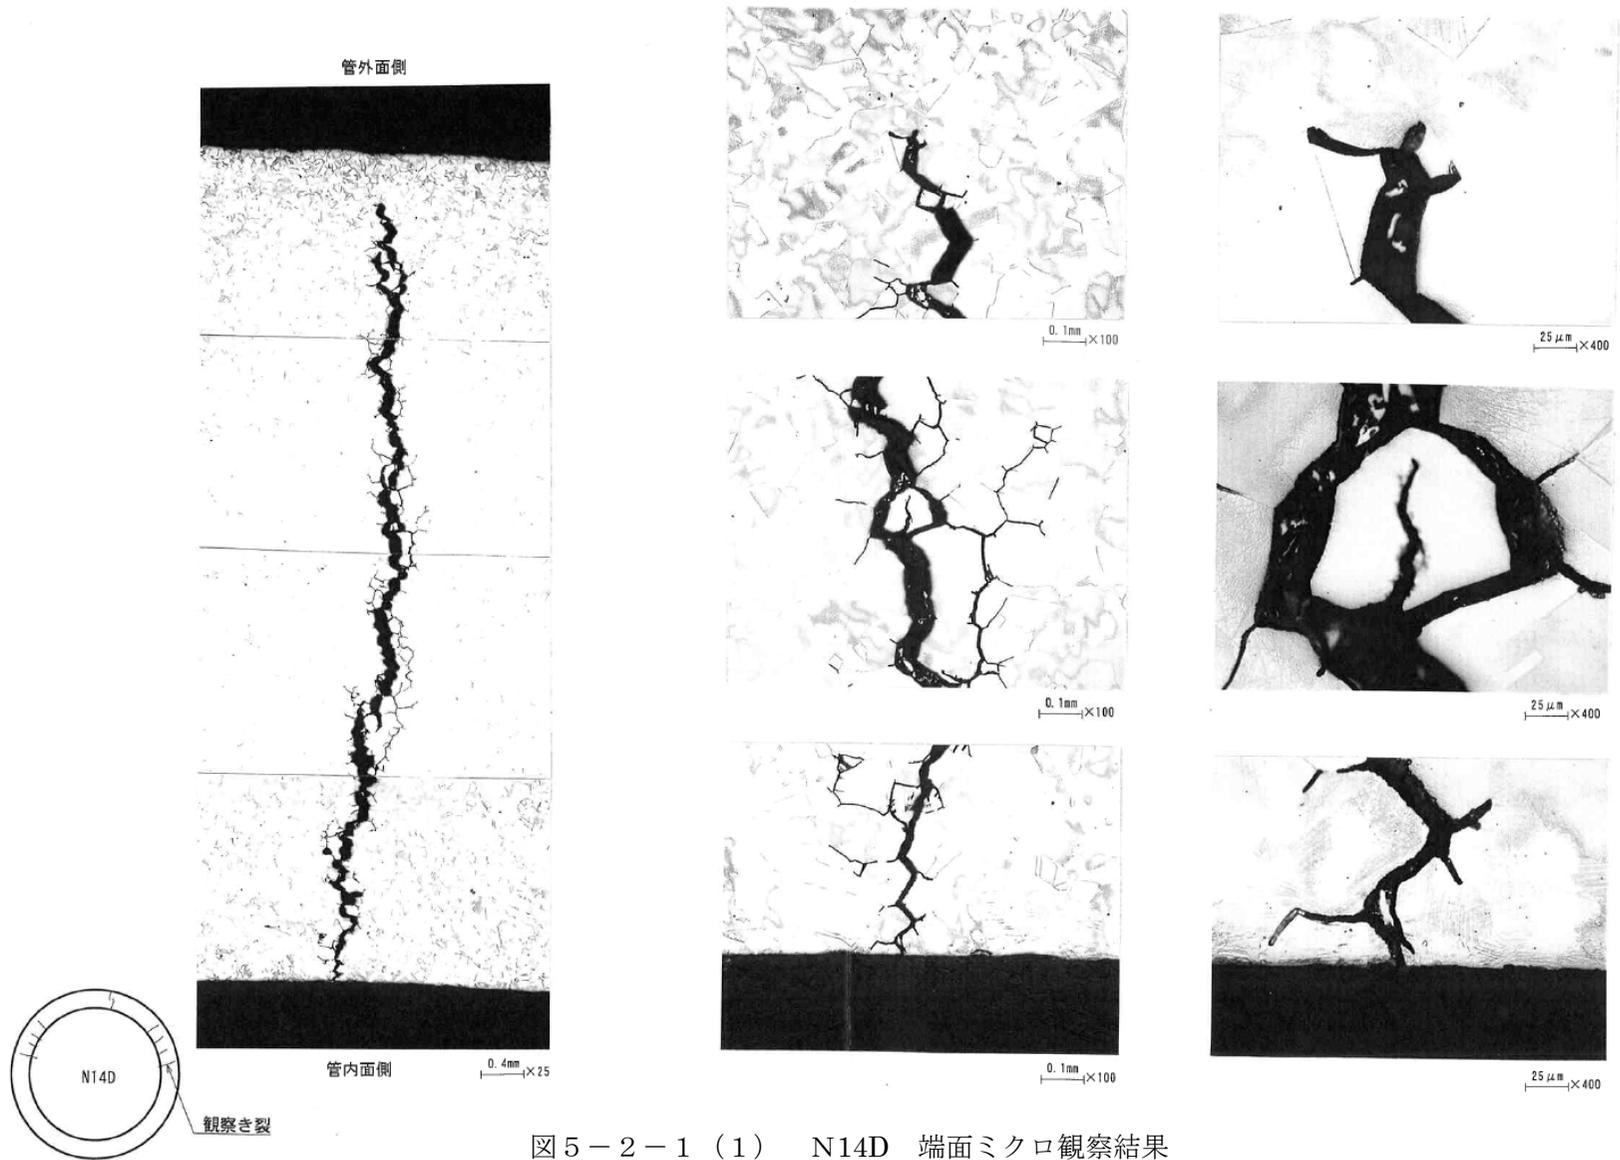
図5-2-1 (1) N14D 端面マイクロ観察結果

ないと推定される。(資料 - 5 図5 - 2 - 1 ( 2 ) 参照)

また、資料-5の図5-2-1のひび断面写真においては、ひび開口部の幅が、板厚内部のひび開口幅と比較して小さく、SCC が内面側から進展したときに想定される様相とは異なっていた。しかしながら、進展が軸方向であったと仮定すれば、進展方向に対して両端に位置するソケット内外面側において、開口量が小さいことは矛盾なく説明される。

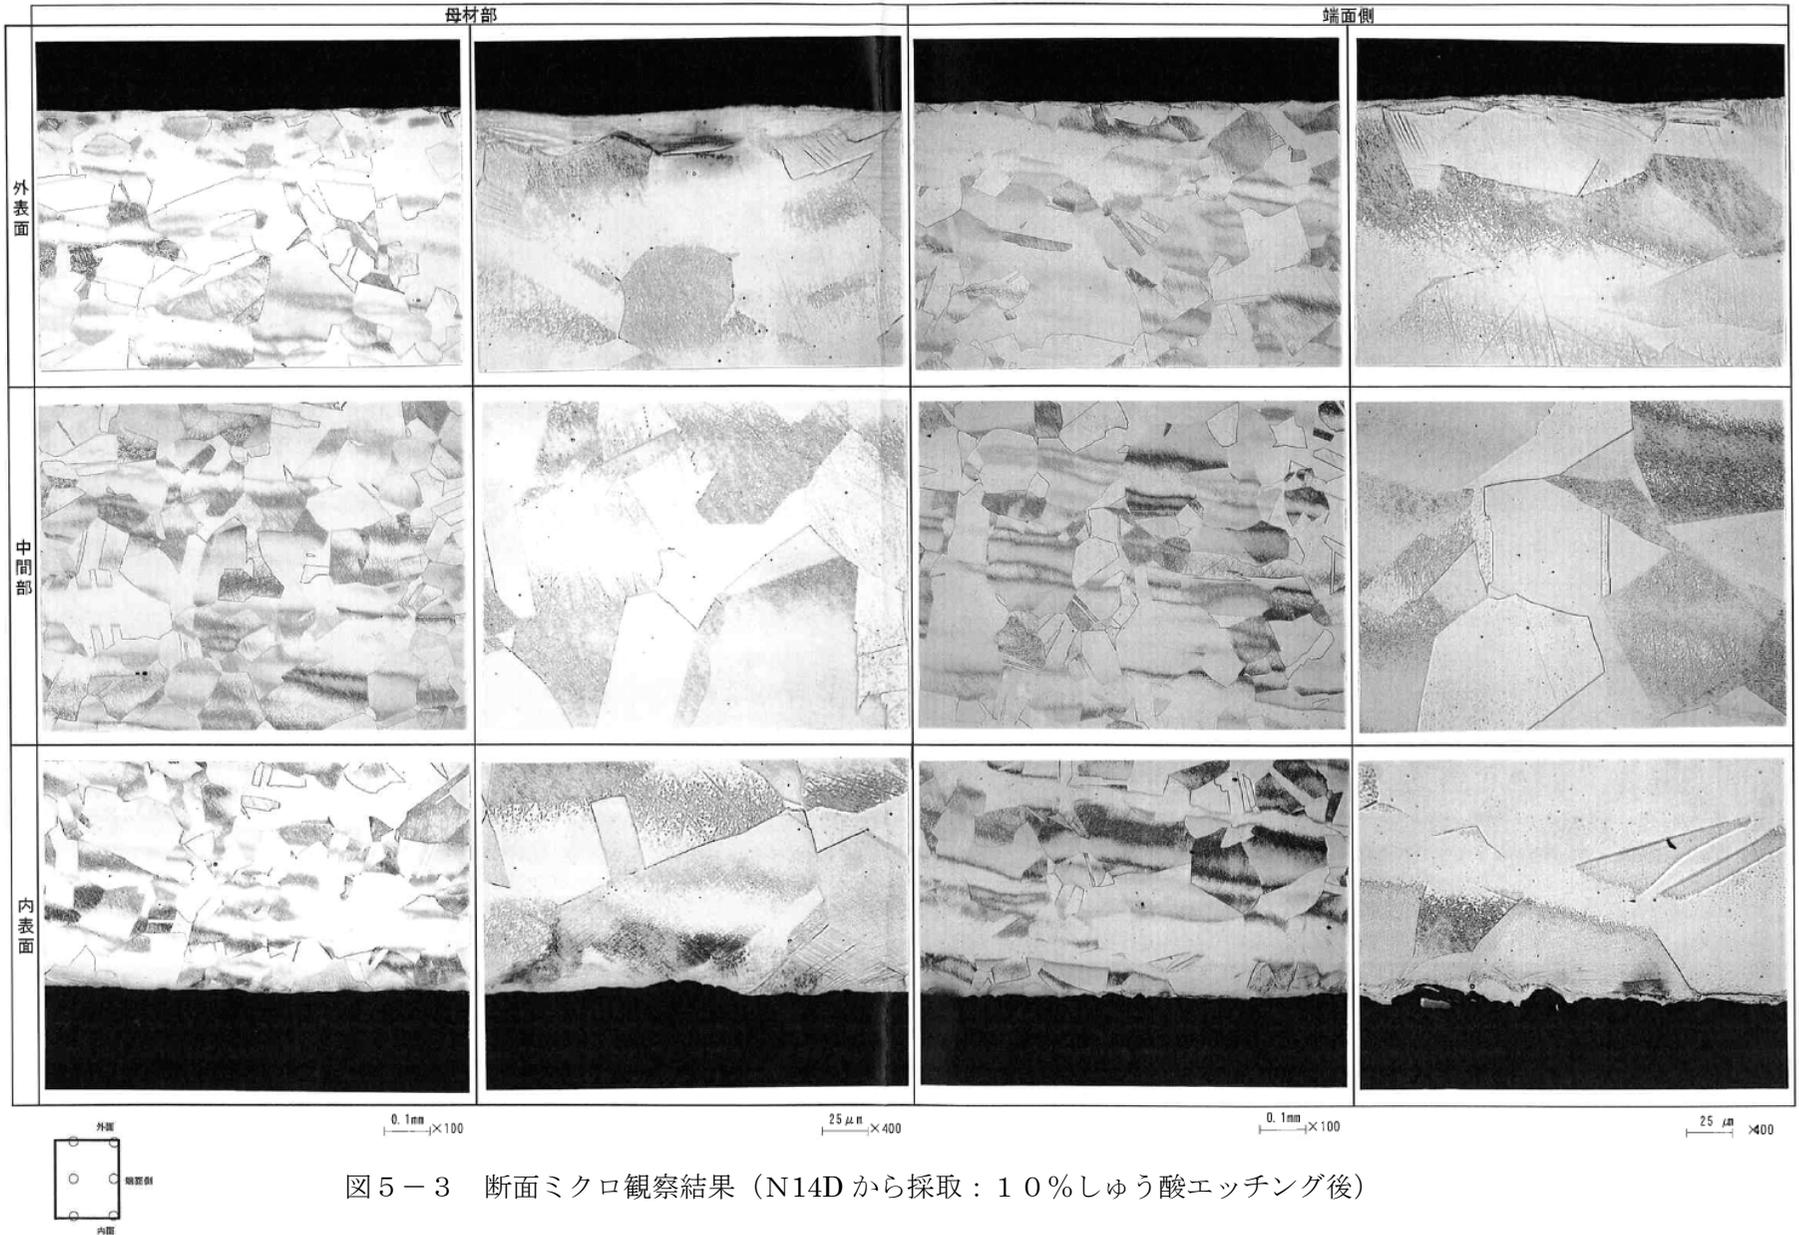
図5-3 断面マイクロ観察結果 (N14D から採取 : 10%しゅう酸エッチング後)

- ① 10%しゅう酸エッチによる観察結果より、母材の粒界は鋭敏化していない。
- ② 破面表面が均一な黒色を呈しており、部位による顕著な色の変化がない。
- ③ 欠陥中央部の幅が広く、内外面側端部で狭くなっている。
- ④ 内外面側欠陥端部に硬さの上昇が見られている。
- ⑤ 割れは外面側は貫通しておらず、薄皮 1 枚で停止している。一方、内面側は開口しているものの、やはり、薄皮が残存した部分があり、内面開口部よりも板厚中央部の方が広がっている。
- ⑥ き裂先端部の断面観察から、割れは先端が鈍化し丸くなっている。
- ⑦ 割れは軸方向に発生しており、発生位置は、ほぼ等間隔である。
- ⑧ 異なった管から採取したサンプルに観察された破面形状が酷似している。

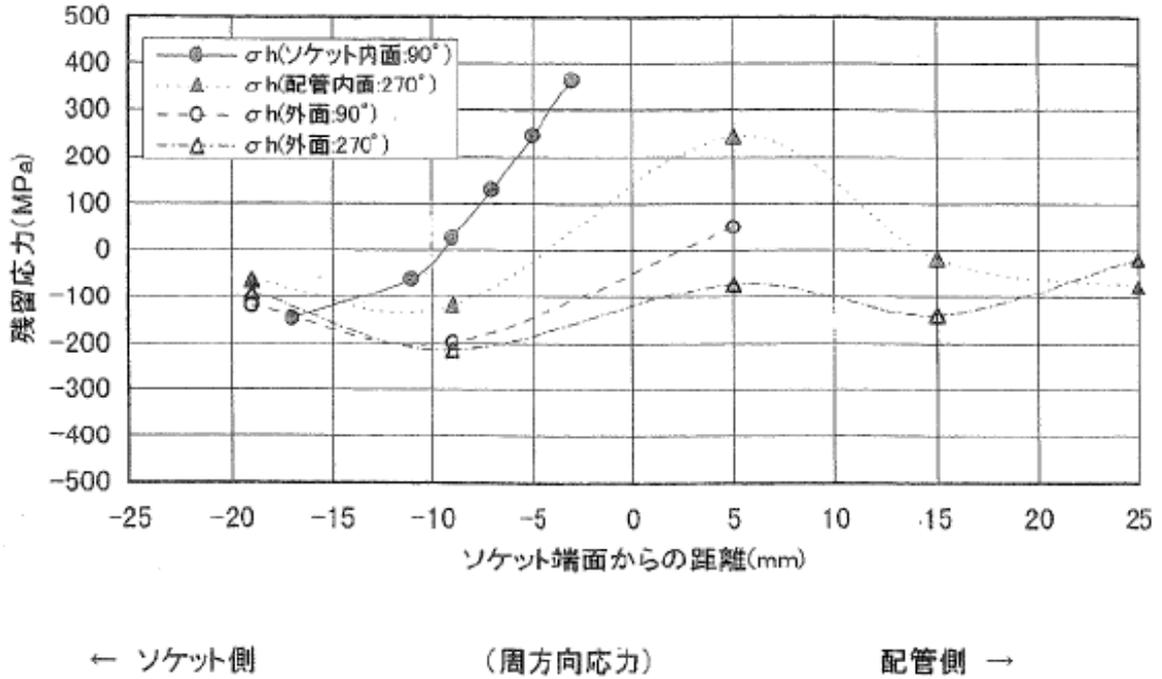
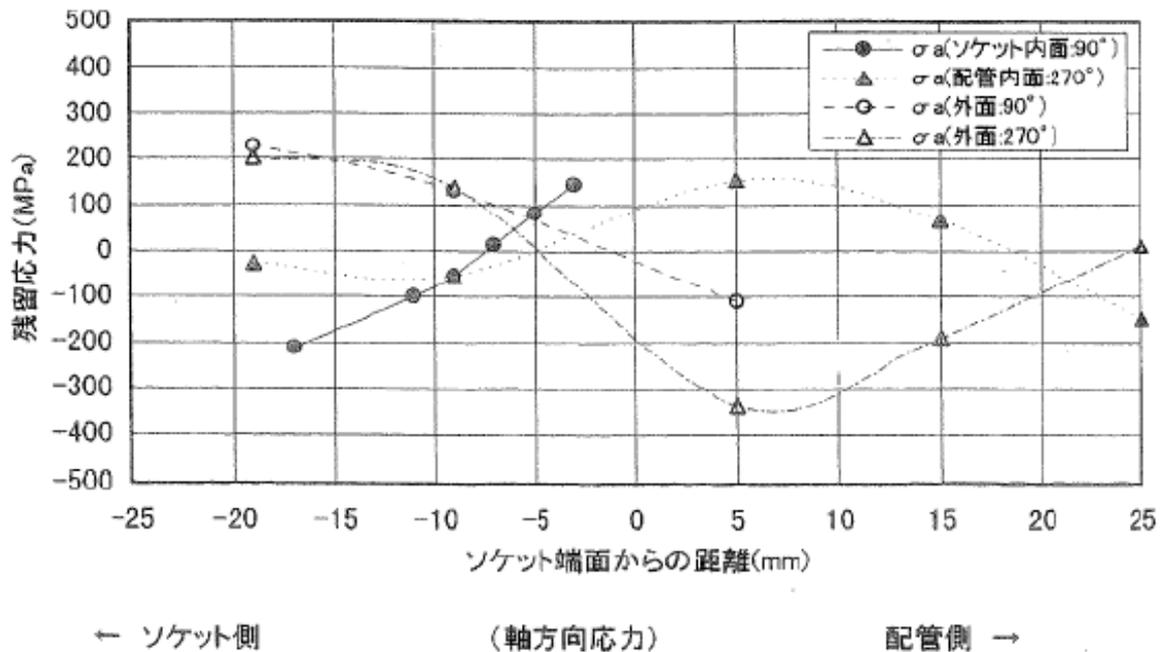
図6-1 50Aソケットのひずみ解放法による残留応力計測結果 (試験体RS1:4パス溶接)

N14 ノズルセーフエンドに発見された 24 箇所すべてのひびは、ソケット側での軸方向割れであった。なお、ソケット継手モックアップでは、周方向残留応力が軸方向応力よりも高い値を示した。(資料 - 6 図 6 - 1 参照)

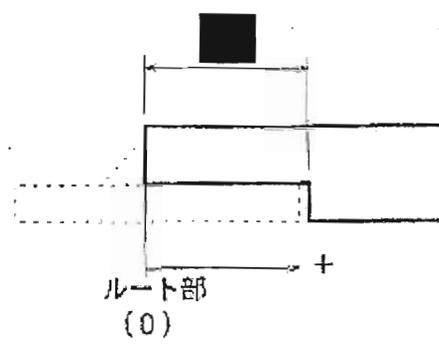
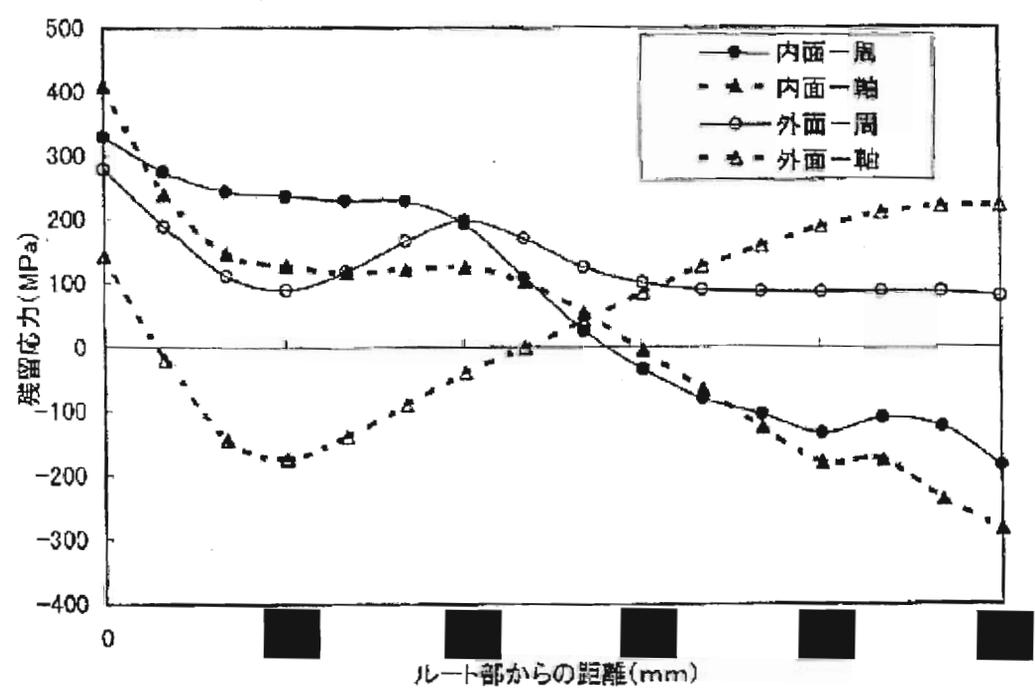
図6-3 FEMによるソケット部の応力解析結果

当該部の溶接部近傍では、周方向溶接残留応力が最も高く(資料 - 6 図 6 - 3 参照)、ひびは周方向応力に垂直な面上に発生していることから、応力因子の寄与が明確である。したがって、応力因子の影響しない隙間腐食ではないと判断される。

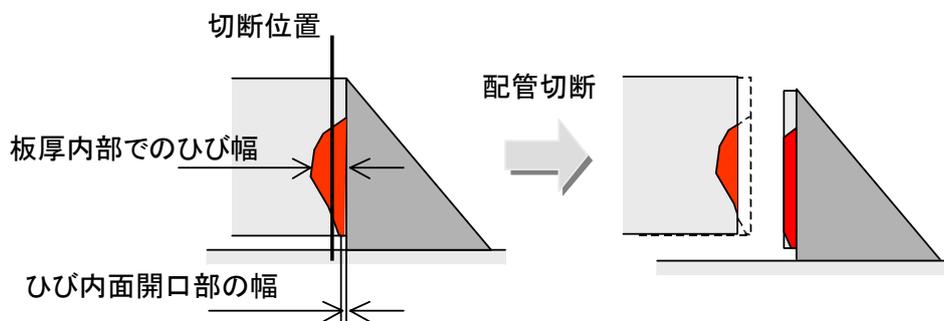
図7-2 配管切断時に開口部が除去された

当該配管の切断は, 溶融境界からソケット母材側に 1~2 mm 程度の位置で行われたとされていることから, 図7-2に示すように, 切断時に開口部が除去された可能性も否定できないが, いずれの場合においても, ひびの内面側の開口部幅は, 板厚内部でのひび幅よりも小さいと判断できる。

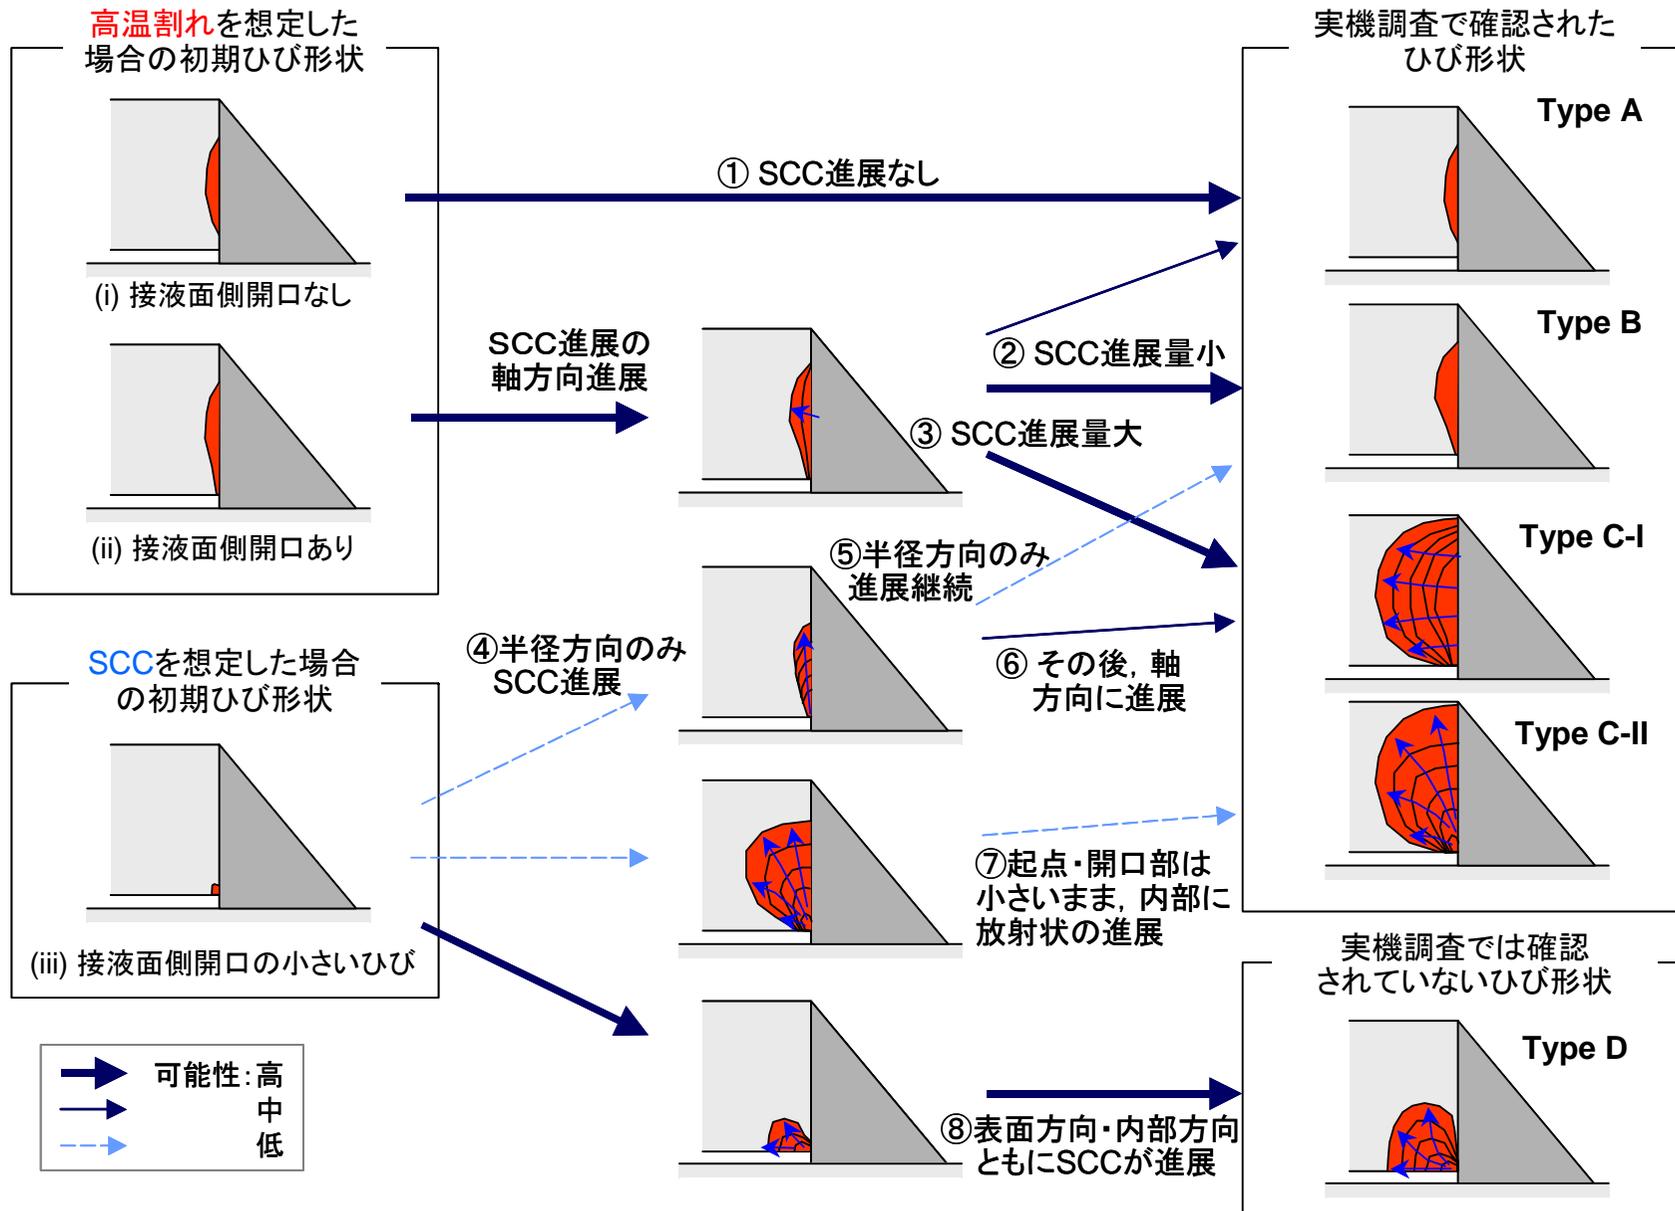
図7-4 ひびの発生メカニズムごとに想定される進展形態のフロー

以上の検討から，ひびの起点が高温割れであると仮定すると，実機で確認された最終的なひび形態の中で，少なくとも 45%以上を占める Type A～C の発現が矛盾なく説明できる。一方，起点を SCC であると仮定した場合，予測されるひび形状は主に Type D となり，実機事象の多くが説明できない。

したがって，当該部に確認されたひびは，溶接割れが主因となって発生し，その中で接液面側に開口を有していた一部のひびが SCC により軸方向に進展したものと推定される。
