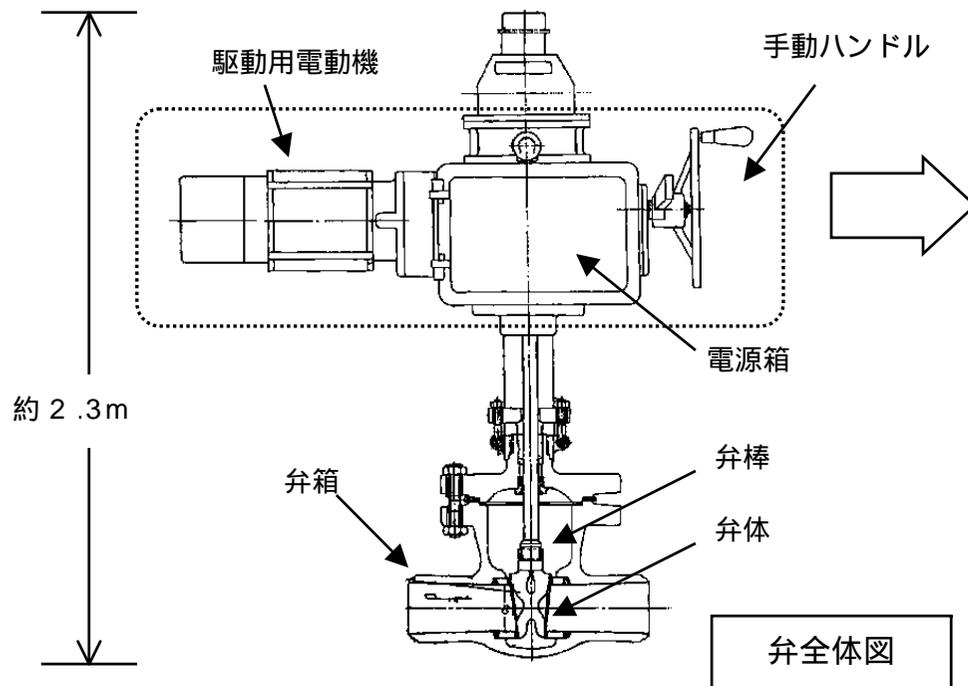
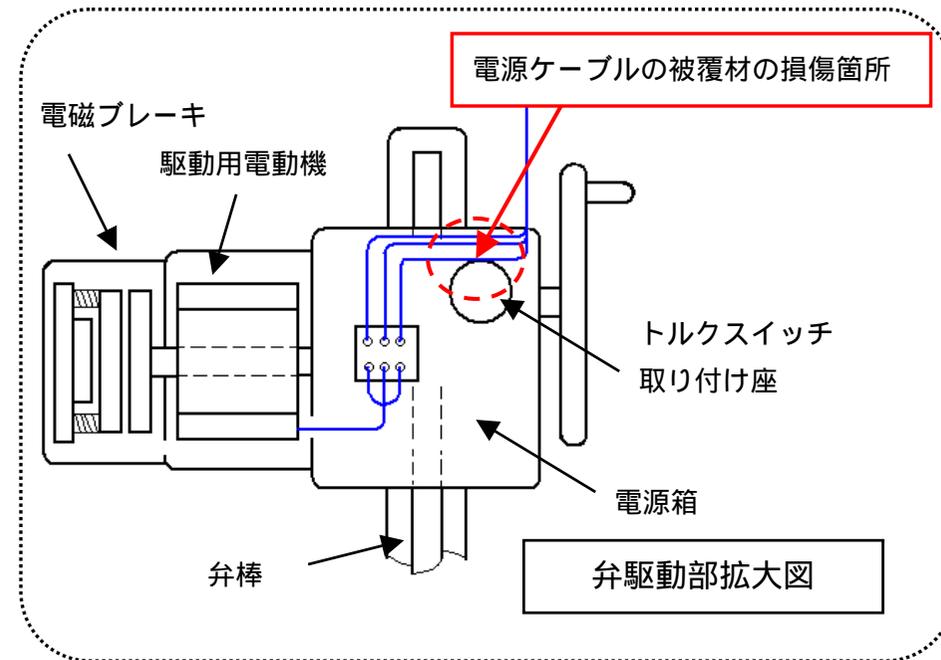
電源ケーブルを電源箱内に強く押し込んだことによりトルクスイッチ取り付け座と強く接触したため、ケーブルの被覆の一部が損傷し、銅線が露出した。

電源ケーブルの損傷状況

【対策】
電源ケーブルの損傷部位を取り除き接続をやり直し、健全性を確認しました。

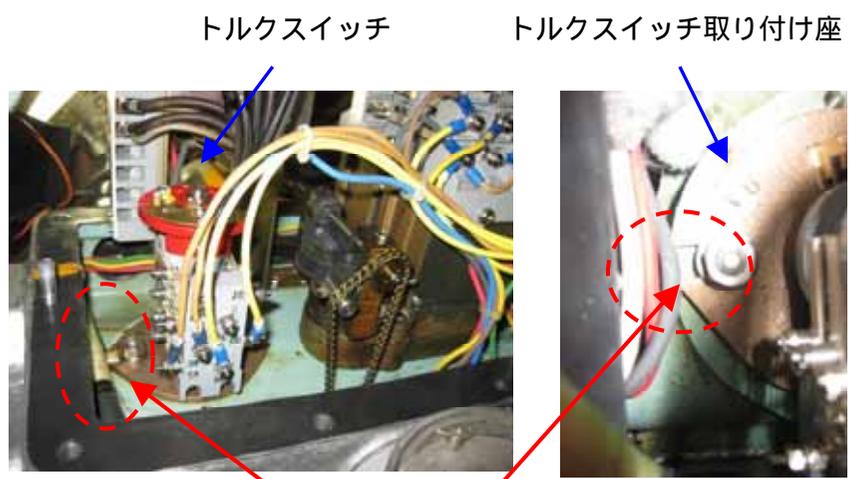
損傷部拡大図

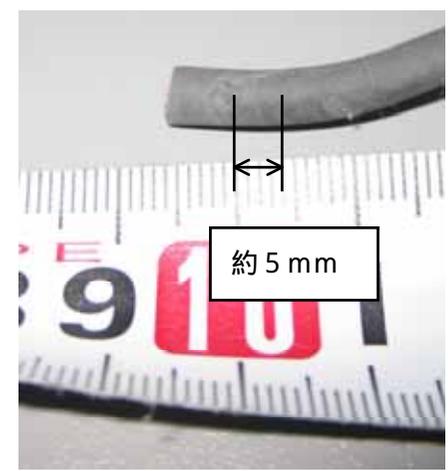
電源ケーブルの被覆材の損傷箇所
