参考資料-1

循環水配管に確認された事象の概要について

原子炉隔離時冷却系ポンプ室における
火災の影響を受けた可能性のある機器の
性能等への影響の有無及び健全性確認について

柏崎刈羽原子力発電所 1号機 欠陥を有する配管の解析評価の結果について (原子炉冷却材再循環系配管の評価)

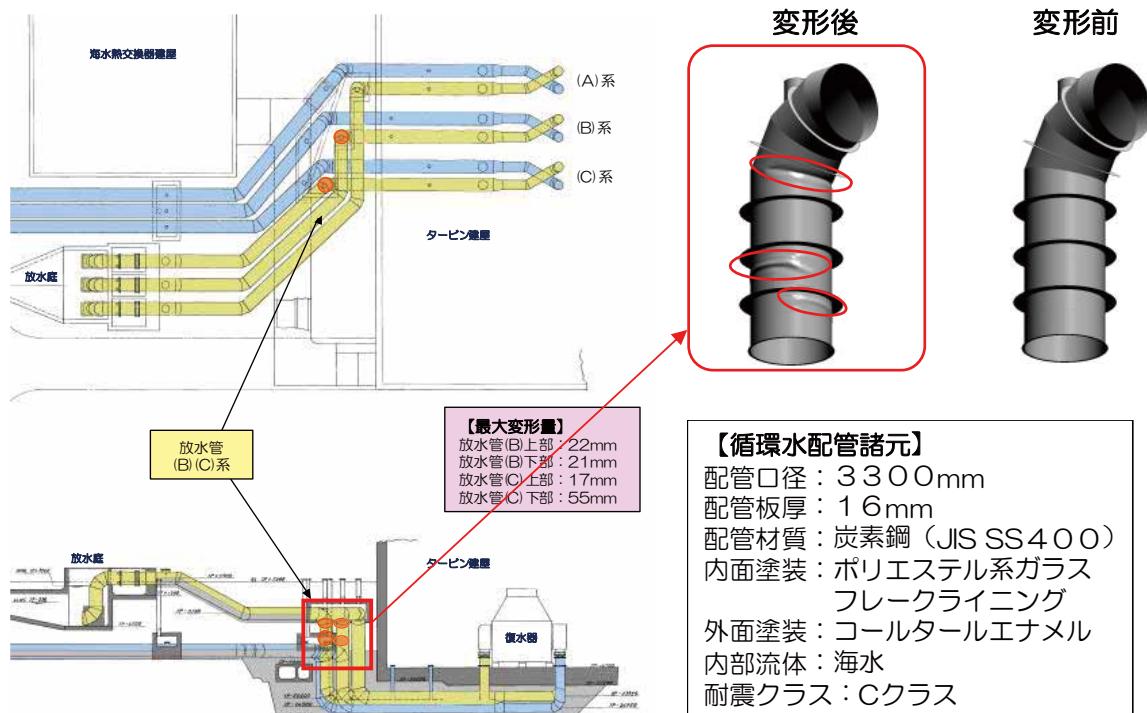
循環水配管変形箇所模式図

(1) 循環水配管管理設部においてエルボ部及び垂直管部に変形が生じた。

これら不適合のうち、循環水配管に生じた変形については新潟県中越沖地震により土中に生じた地盤の変位によって配管に力が加わり変形したものと考えられることから地震による影響と判断した。

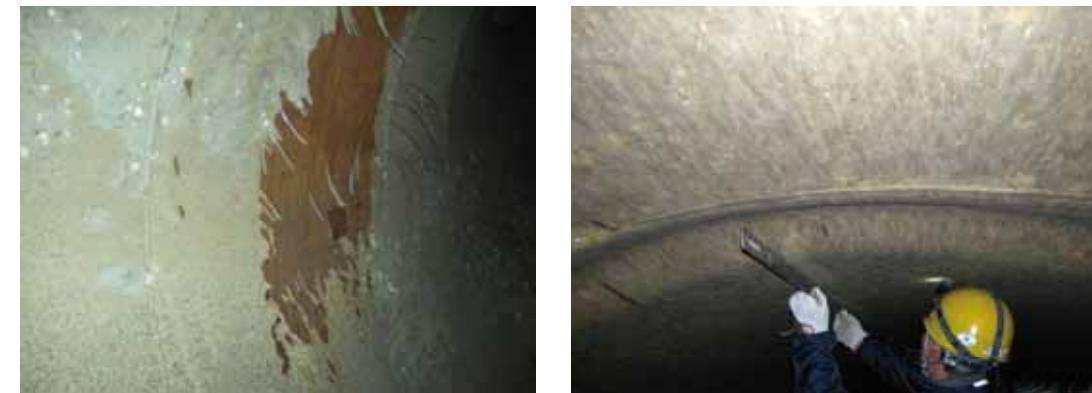
各部の不適合状況

(2) 循環水配管の変形に伴い内面防食塗装のはく離が生じた。

また内面防食塗装のはく離の不適合は、配管が変形したことにより硬質の塗装にひび割れが生じ、はく離したものと考えられることから地震による影響と判断した。

内面防食塗装のはく離については系統停止後、速やかに配管の水抜きを行っており目視点検の結果からも海水による腐食が見られないことから影響はない。

この対策として内面塗装がはく離した部分に対してミゼロン塗装による補修塗装を実施した。

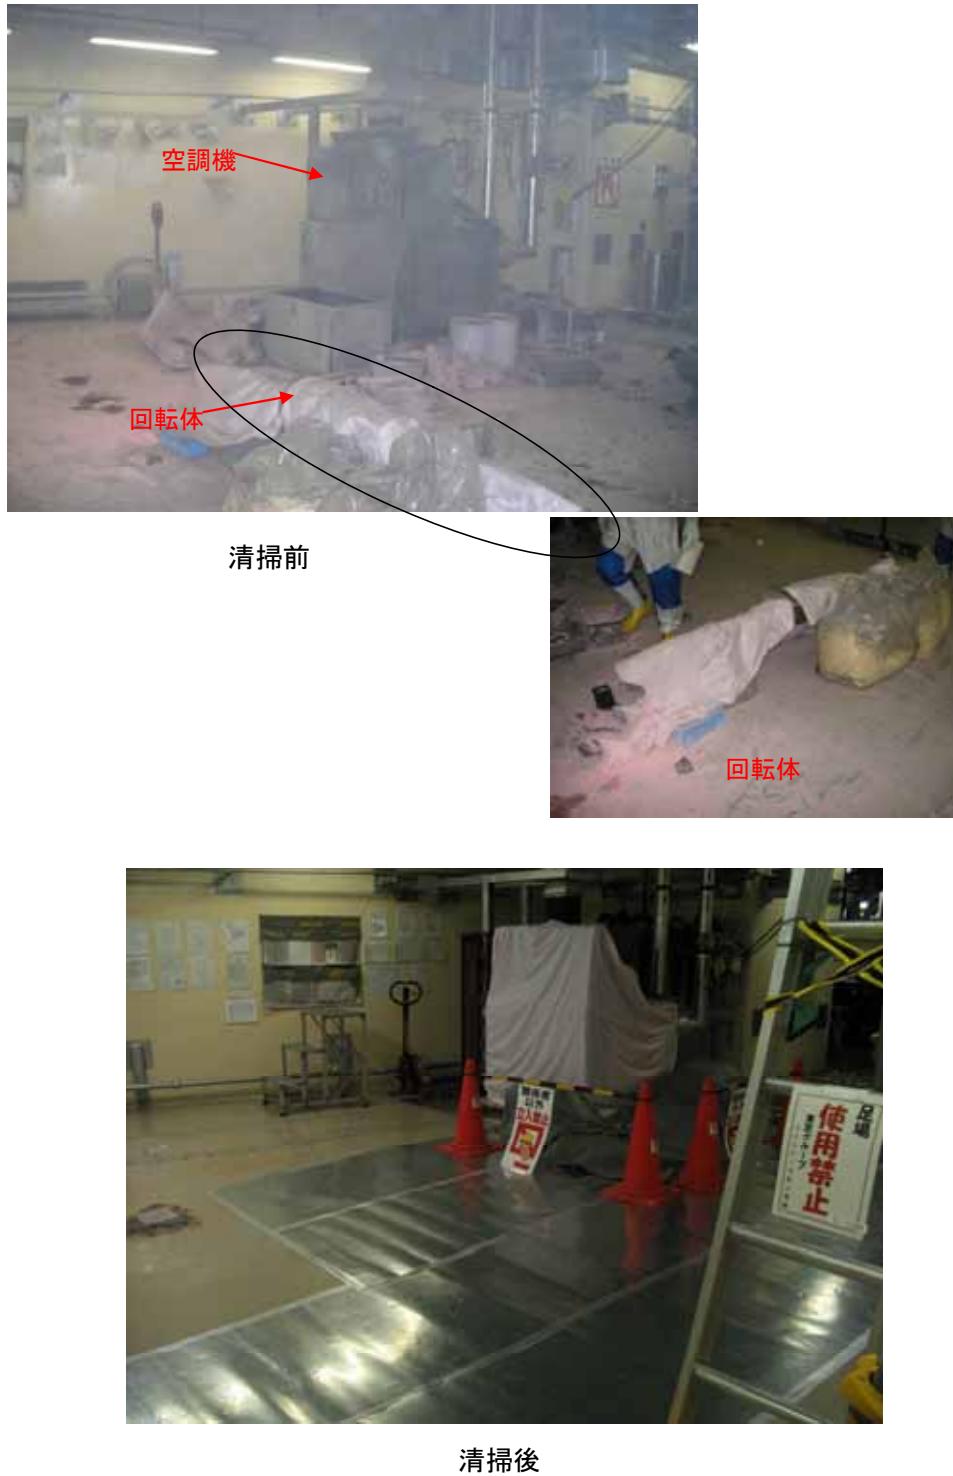
RCICポンプ室の清掃前後写真

目視による外観検査により外観上の被害状況を確認した結果、床表面の塗装部（エポキシ樹脂塗装）の変色や剥離を確認した。また、火元から一番近傍の壁及び直上の天井はすす及び浸透探傷検査用の浸透液が付着した程度であり、炎による焦げなどの損傷は見られなかつた。

床面は表層あるいは剥離した塗膜面に変色が観察されたが、塗料メーカーによる塗装と類似の受熱温度による色見本によると、今回の表層あるいは剥離した塗膜面の変色の程度は200°C～300°Cの温度が30分程度作用した状態に相当すると考えられる。(今回の火災は出火から消火までの時間が約40分であり、概ね同等の加熱時間であったと推定される。)

1次調査及び2次調査の結果より、今回の火災による床コンクリートの強度低下はほぼないと考えられ、塗装の剥離があった床については、火害指針に基づき、火害等級Ⅰ～Ⅱ級の火害に対する補修対策である「仕上げの補修」に相当する補修塗装は要するが、躯体の補修は必要なく性能等への影響は無く健全であると評価した。

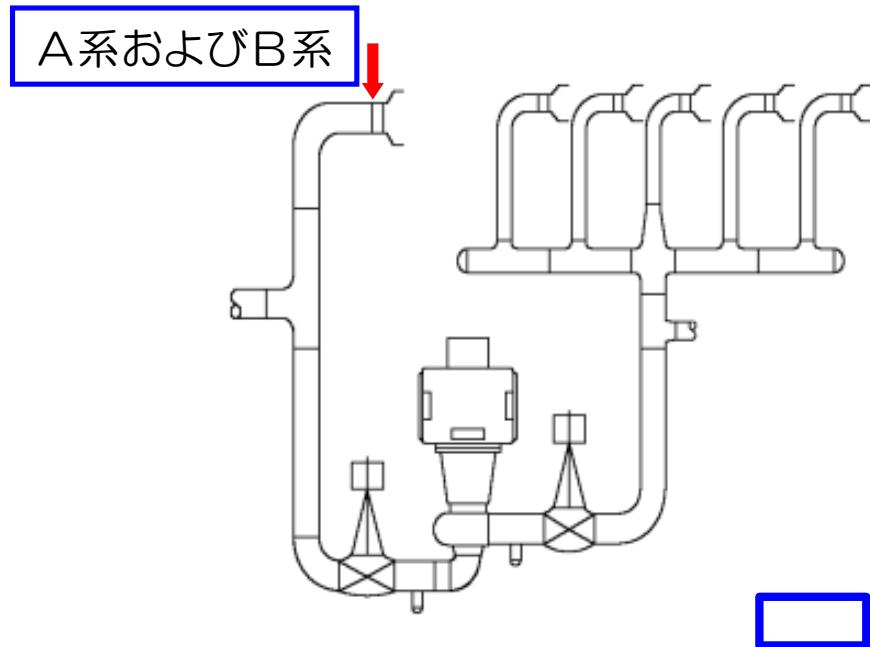
柏崎刈羽原子力発電所1号機 PLR系 系統概略図

き裂が確認されている箇所 (PLR配管溶接部近傍)

- 1号機のPLR配管について、地震後の超音波探傷による欠陥寸法を用いて設備健全性を評価した結果、評価基準値を満足していることを確認した。
- また、当該部の目視点検の結果、変形等の異常は確認されなかった。
- このため、当該箇所については、地震による損傷の可能性はなく、設備健全性は確保できているものと評価した。
- なお、今後、当該PLR配管を継続使用する場合には、プラント起動前に法令に要求される手続き（電気事業法55条に基づく欠陥評価）を行う。

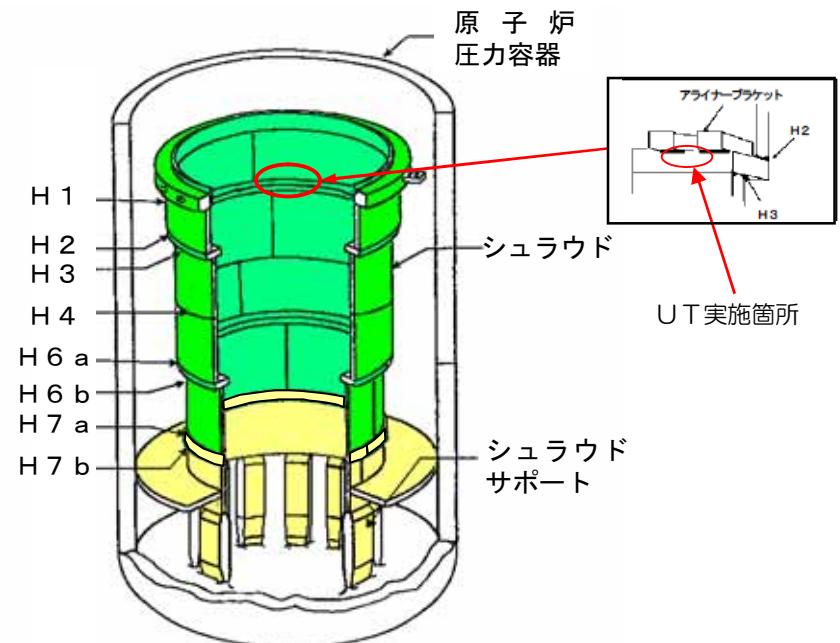
- 第13回定期検査時（平成14年9月～平成16年5月）において確認した炉心シラウド中間部リング上部アライナーブラケット近傍の構造強度に影響しない欠陥について、平成20年6月に外観目視点検および超音波探傷試験を実施している。

超音波探傷による欠陥の深さ測定の結果は以下のとおりであり、欠陥の状況に変化がないことを確認している。

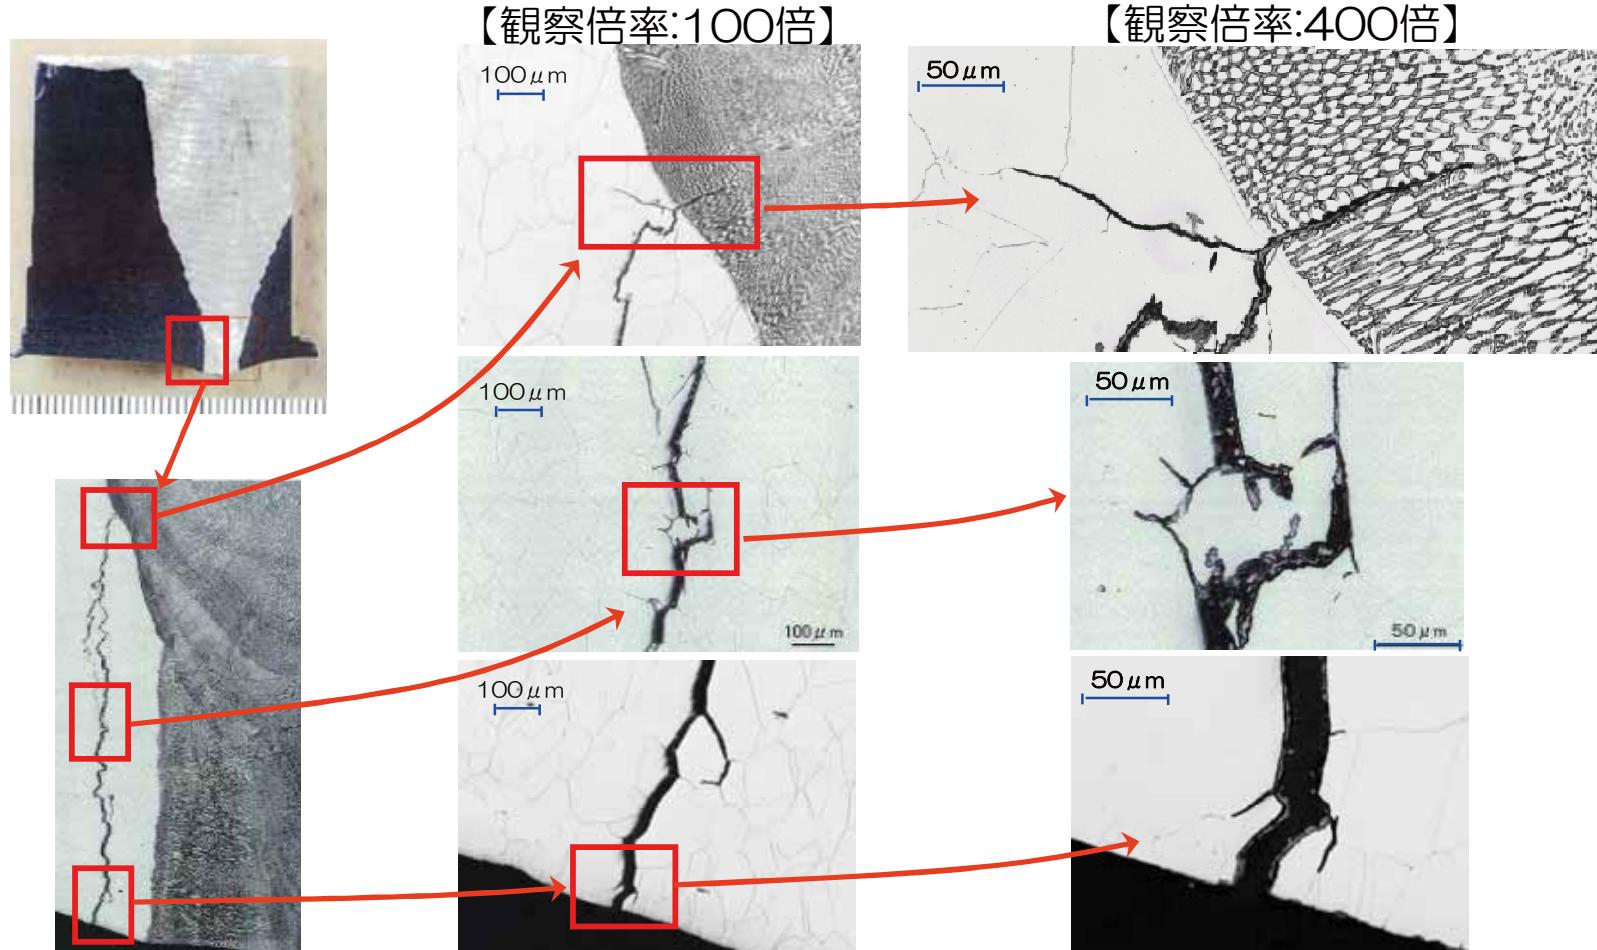
■ 3号機PLR配管の断面観察結果（中越沖地震後のサンプル調査）

- ひびの形態はいずれの位置においてもSCCの特徴を有していた。
- ひびの先端部の形態においても、母材部は粒界に沿って、溶接金属内は結晶組織に沿って進展しておりSCCの特徴を有していた。
- ひびの先端の性状の明確な変化(鈍化)は確認されなかった。
