原子炉隔離時冷却系蒸気管内側隔離弁における不具合及び対策概要図

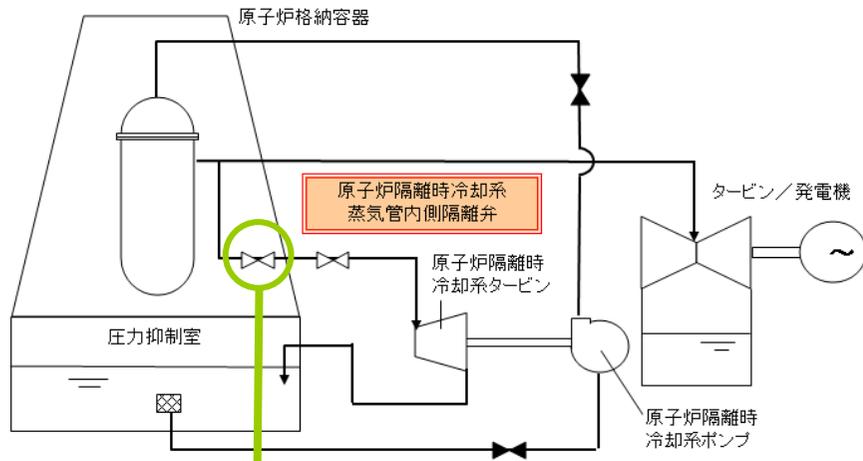
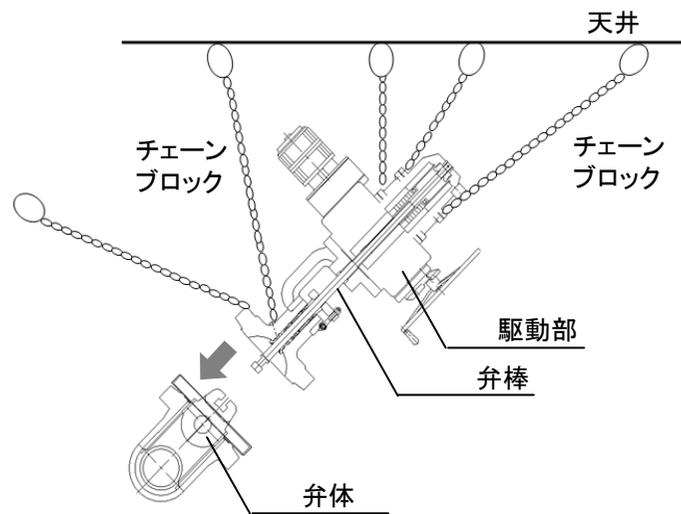
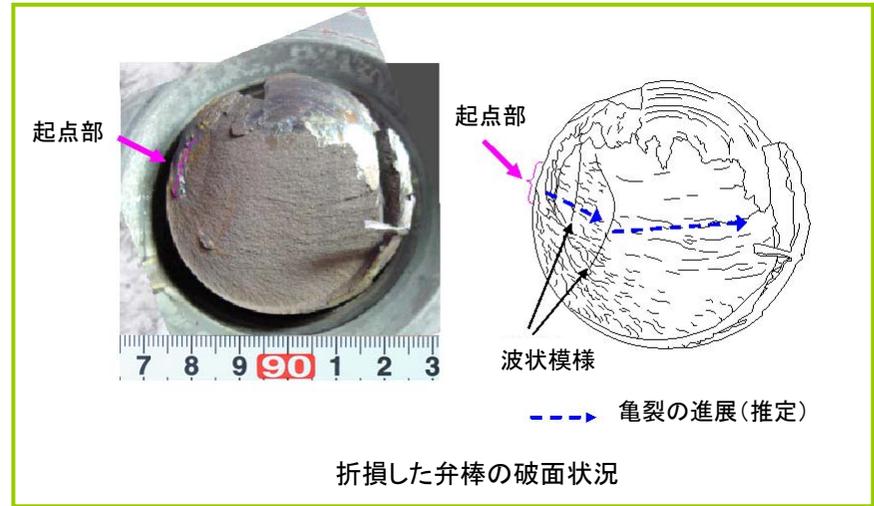
- ① 弁組み立て時、弁体に対して弁棒の傾きがずれた。
- ② 弁棒の傾きがずれたことで、弁棒に駆動部の重量が作用したため、弁棒に微小な初期亀裂が発生した。

【対策】
 弁分解・組み立て時に角度計を設置し、角度管理を行い、駆動部の重量が弁棒に作用しないようにする。

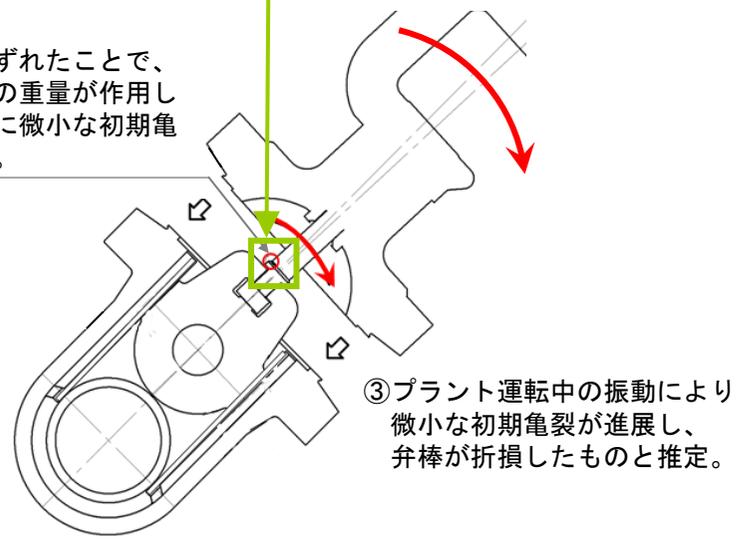
- ③ プラント運転中の振動により微小な初期亀裂が進展し、弁棒が折損したものと推定。
