ポンプおよび弁の溶接継手についての供用期間中検査の管理状況調査について（概要）

1. はじめに

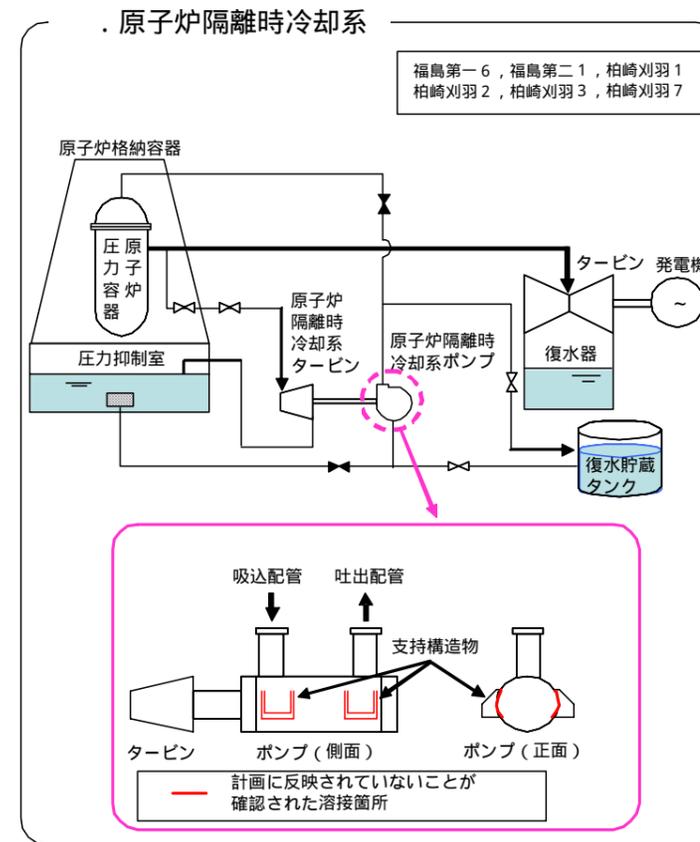
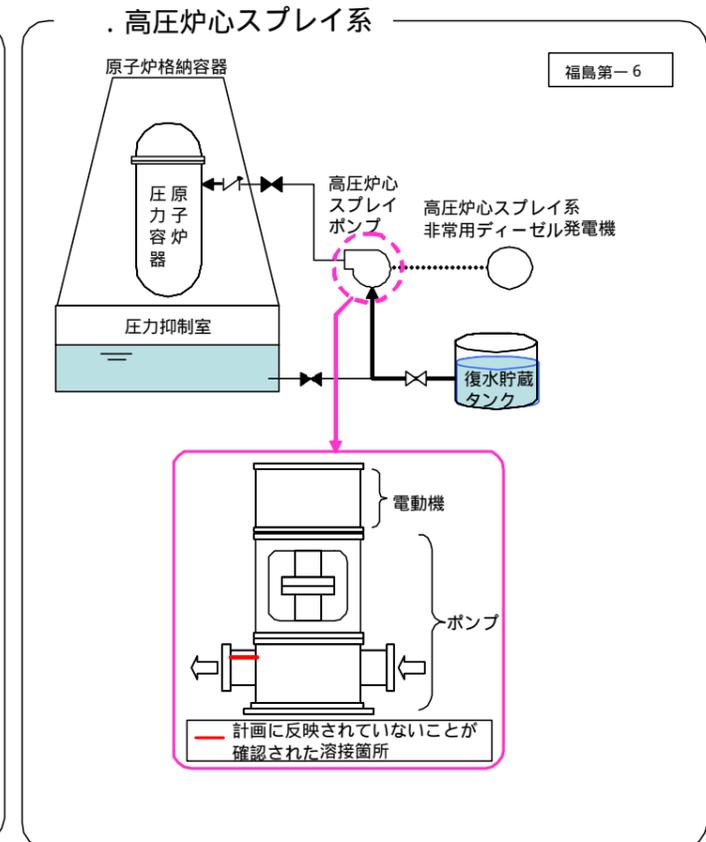
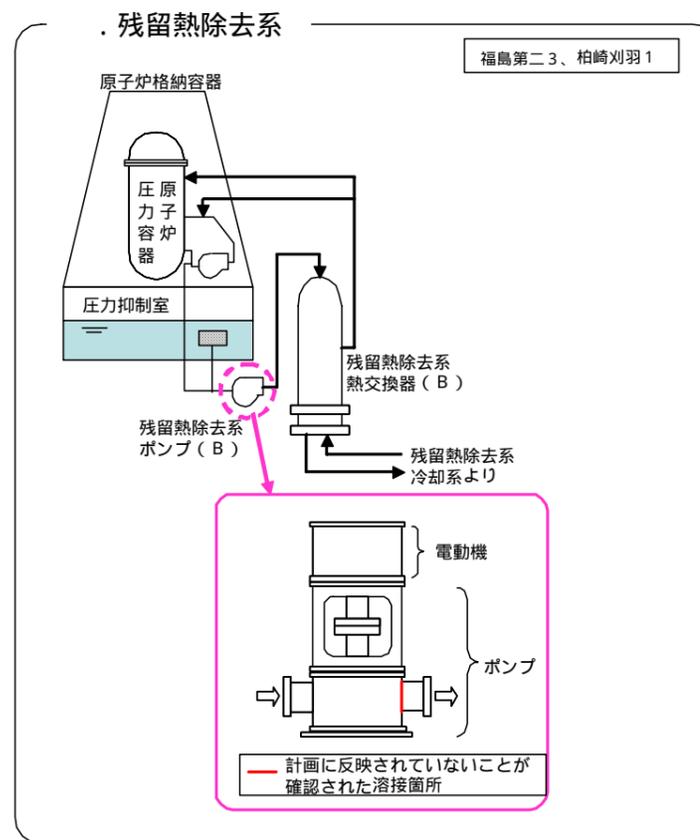
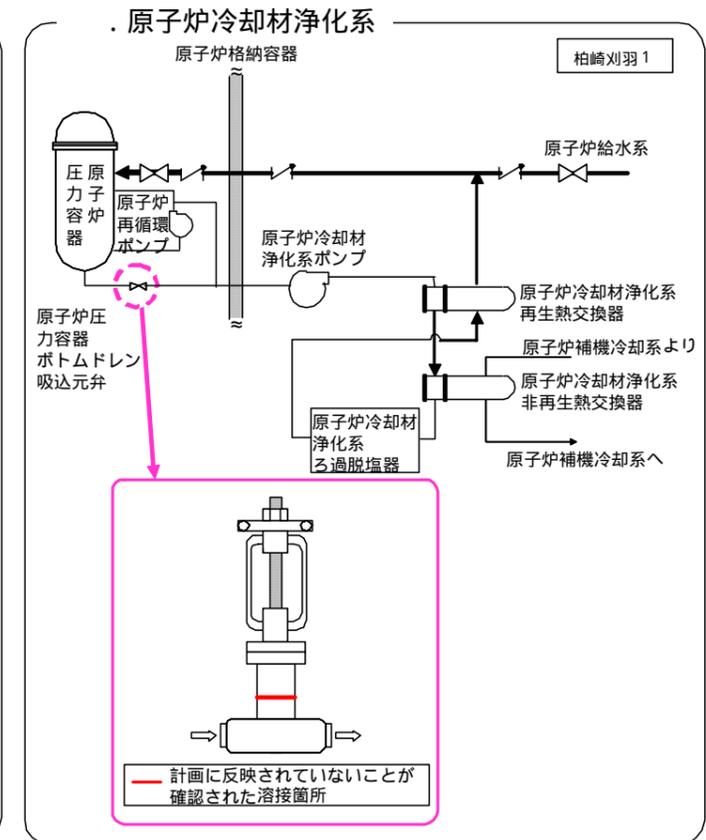
計画に反映されていないことが確認された系統および溶接箇所

機器名 (溶接箇所)	プラント (機器数)	事実確認の結果【問題点】	
I. 原子炉隔離 時冷却系ポンプ (支持部材 取り付け 溶接部)	福島第一 6 号機 (1) 福島第二 1 号機 (1)	○ 規格の改訂に伴い、当該ポンプの溶接継手を ISI 計画に反映していたが、当時の ISI 担当者の認識不足により、異なる検査カテゴリで計上していた。また、当時の ISI 計画の当社管理体制は、個別の事象についての具体的な対応まで発電所間で認識合わせを行う運用ではなかった。【関係者認識合わせの不足】	
	柏崎刈羽 1 号機 (1) 柏崎刈羽 2 号機 (1) 柏崎刈羽 3 号機 (1) 柏崎刈羽 7 号機 (1)	○ 規格の改訂に伴い、当時の担当者の規格の改訂内容に対する認識が不足していたため、既に計画に反映されていた別の検査カテゴリのみを実施することで規格要求を満足できると考え、新たなカテゴリとして ISI 計画へ計上しなかった。【関係者認識合わせの不足】 ○ 同一構造である柏崎刈羽 6 号機は計画に反映出来ており、規格の改訂時における水平展開の仕組みが不十分であった。【プラント間横並びの不足】	
	II. 高圧炉心ス プレイ系ポンプ (ケーシング溶 接継手)	福島第一 6 号機 (1)	○ 当社が溶接線位置図を保有していなかったことに加えポンプメーカーから溶接線位置図を入手できなかったことから、ISI 計画を策定するために現場調査を実施したが、溶接線の表面仕上げや塗装によって確認できなかった溶接線を ISI 計画として計上できなかった。【設備図書の調査不足】
	III. 残留熱除去 系ポンプ (ケーシング溶 接継手)	福島第二 3 号機 (3) 柏崎刈羽 1 号機 (3)	○ プラントメーカーが ISI 計画の素案策定をする際に、当該溶接線を図面から見逃したことに加え、当社が溶接線位置図を保有していなかったことから、成果物に対し、チェックすることができなかった。【設備図書の調査不足】
	IV. 原子炉冷却 材浄化系弁 (弁耐圧部分溶 接継手)	柏崎刈羽 1 号機 (1)	○ 当該弁に溶接継手箇所はないという先入観から、設備図書を適切に調査しなかった。【設備図書の調査不足】 ○ 同一構造である福島第二 3 号機等の他号機については計画に反映出来ていたことから、水平展開の仕組みが不十分であった。【プラント間横並びの不足】

問題点	現状の管理プロセスと問題点	対策
関係者間の認識合わせの不足	○ 規格の改訂があった際、ISI連絡会を適宜開催し、規格改訂時の反映事項、課題、気づき事項等を関係者（本店、各発電所、プラントメーカー、委託先）間で情報共有している。	<p>《継続する対策》</p> <p>○ 規格の改訂があった際、ISI連絡会において改訂内容の確認、検査項目の追加・変更箇所の確認等の具体的な対応の方向性を確認・共有の上、各プラントのISI計画へ反映する。</p>
プラント間横並びの不足	○ 各プラントにおける運用状況の把握及び反映事項の進捗管理が十分ではなかったものの、ISI連絡会で、規格改訂に伴う反映事項等があった場合、プラント間の横並びを確認している。	<p>《更なる改善策》</p> <p>○ ISI連絡会にて抽出された改訂すべき箇所が、確実に各プラントのISI計画に反映されるように、計画反映の予定・実績をリスト化し、進捗管理する。</p>
設備図書の調査不足	<p>○ 新たに検査対象箇所が追加となる場合、最新の設備図書からISI計画への反映の有無を、委託を含め確認している。</p> <p>○ 当社は委託成果物でエビデンスを要求しておらず、委託成果物に間違いがあった場合、反映漏れの可能性がある。</p>	<p>《再発防止対策》</p> <p>○ 新たに検査対象箇所が追加となる場合は、工事発注段階で溶接線の位置がわかる図面を要求することを明確化するとともに、ISI管理業務委託の委託成果物でエビデンスを受領することとし、多重チェックをより確実なものとする。</p>
