ひびの発生メカニズム

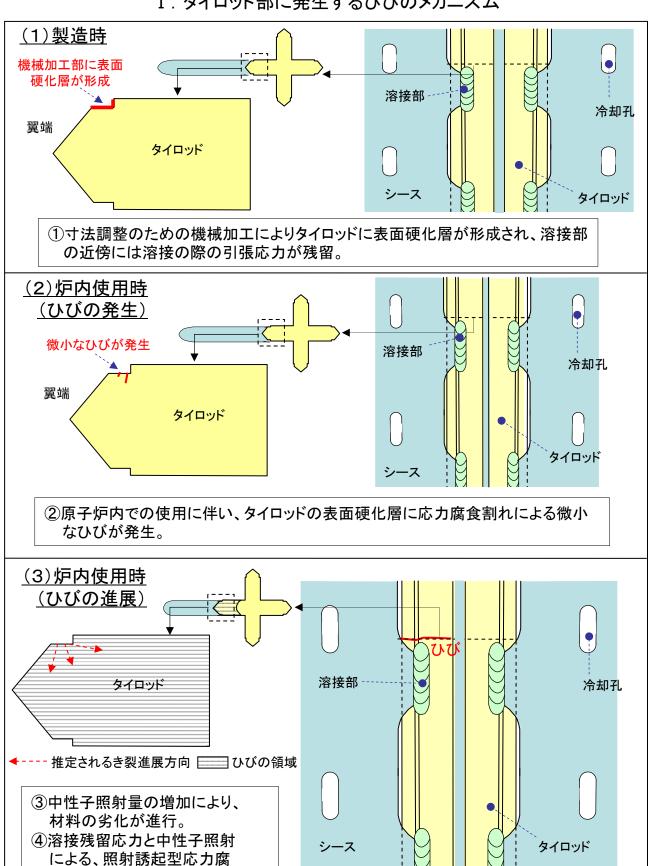
I. タイロッド部に発生するひびのメカニズム

食割れによりひびが進展。

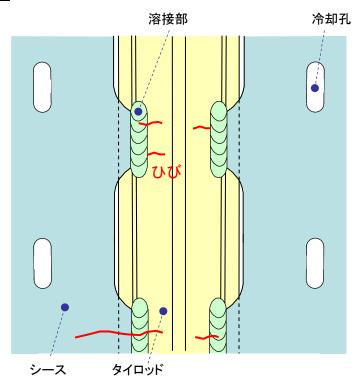
シースとタイロッドの溶接部に発生するひびのメカニズム(2/2)

(3)炉内使用時 (ひびの進展)

- ③中性子照射量の増加により、材料の劣化が進行。
- ④溶接残留応力と中性子照射による、照射誘起型応力腐食割れによりひびが進展。
