# 発電用原子炉施設故障等報告書

東京電力株式会社

福島第一原子力発電所  
淡水化装置処理水移送配管ダブルストレーナ  
差圧指示計からの漏えいについて

平成26年 6月 提出  
平成26年10月 補正  
東京電力株式会社

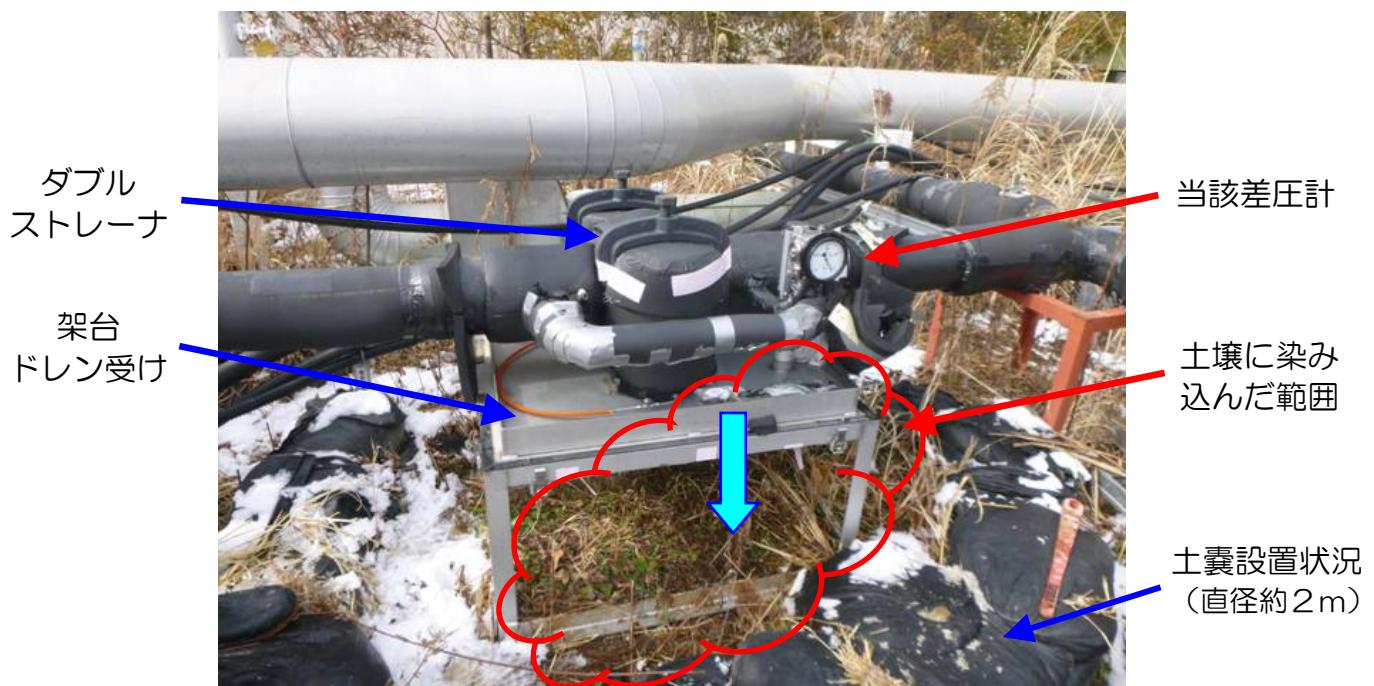
## 現場状況写真

漏えい発見時は、漏えいした水が架台ドレン受けより溢水し、土壤に染み込んでいた。  
(漏えい確認のためにアクリルカバー及び保温材は取り外した状態)

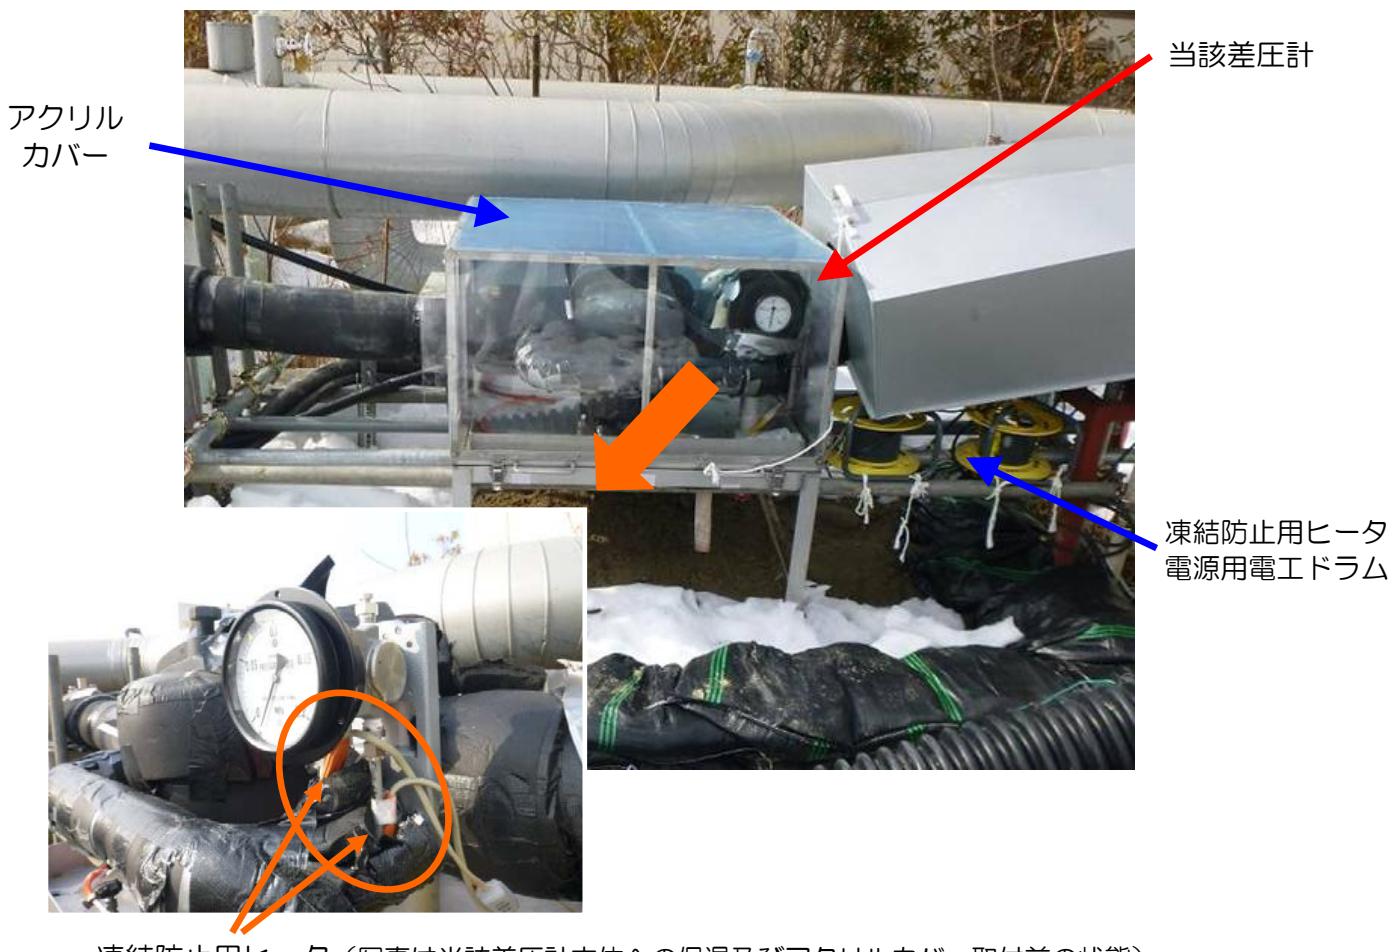
当該差圧計計装配管への凍結防止用ヒータ取り付け状況

凍結防止用ヒータ（写真は当該差圧計本体への保温及びアクリルカバー取付前の状態）

当該差圧計について、アクリルカバー及び保温材を取り外して状況を確認したところ、ボンネットフランジからOリングがはみ出している状態であったこと、及び事象発生当日は外気温が低い状態であったことから、外気温の低下に伴う凍結によってボンネットフランジから漏えいした可能性があると考え、念のため、平成26年2月6日21時00分頃に当該差圧計の計装配管に凍結防止用のヒータを取り付けた。

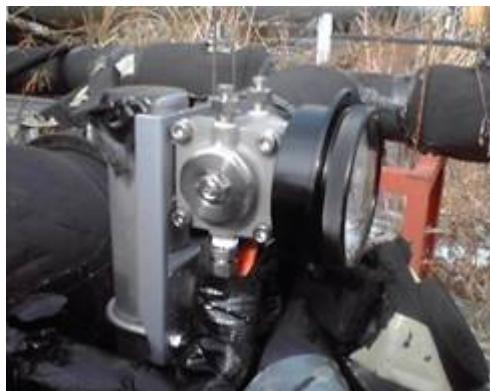
当該差圧計の外観状況

事象発生当日に当該差圧計の外観を確認した結果、ボンネットフランジに変形（膨らみ）が見られること、及びボンネットフランジに使用しているOリングがフランジの外側にはみ出していることを確認した。

なお、当該差圧計の外側に破損を引き起こしたような形跡は確認されなかった。

※計器外側に破損を引き起こしたような  
形跡（傷・劣化等）なし

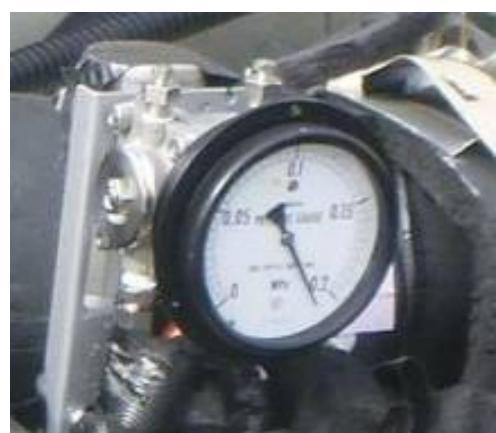
ポンネットフランジ状況（上部）

※フランジに若干の膨らみ、Oリングが  
フランジの外側にはみ出した状態

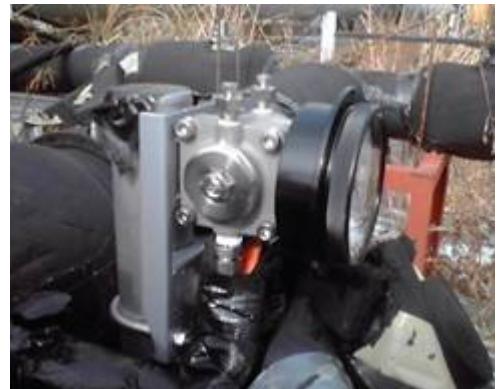
#### ■当該差圧計全体

- ・計器外側に外力が加わったことによる傷等  
や腐食による劣化等の異常なし

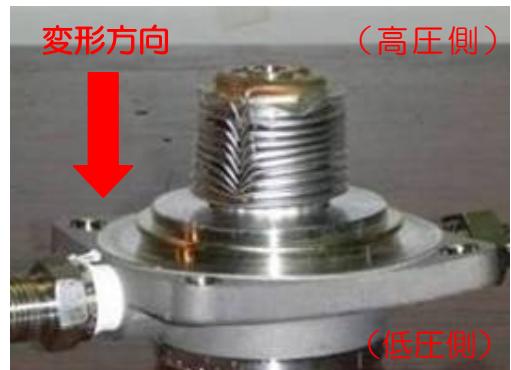
#### ■ボンネットフランジ、ダイヤフラムベローズ

また、ボンネットフランジは当該差圧計の外側に向かって変形していること、及びダイヤフラムベローズは高圧側から低圧側に向かって変形していることから、計器内部（高圧側）に何らかの過大な圧力が加わったことにより、変形したものと推定した。

- ・ボンネットフランジに外側方向への変形あり
- ・ダイヤフラムベローズに高圧側から低圧側方  
向への変形あり

\*計器内部（高圧側）に何らかの過大な圧力が  
加わったことにより変形したと推定

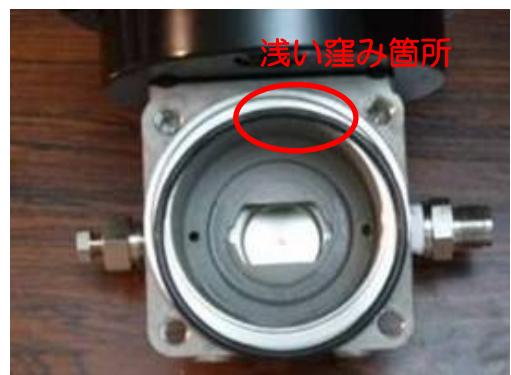
#### ■ボンネットフランジシール部

ボンネットフランジのシール部Oリングには、ボンネットフランジの変形によってシール部からはみ出した際に生じたと思われる浅い窪みがあることを確認したが、シール部の溝及びOリングに傷や異物噛み込み等の異常は確認されなかった。

- ・Oリングにはシール部からはみ出した際に  
生じたと思われる浅い窪みあり
- ・シール部の溝及びOリングには傷や異物噛  
み込み等の異常なし
- ・Oリングに脆化等による劣化なし

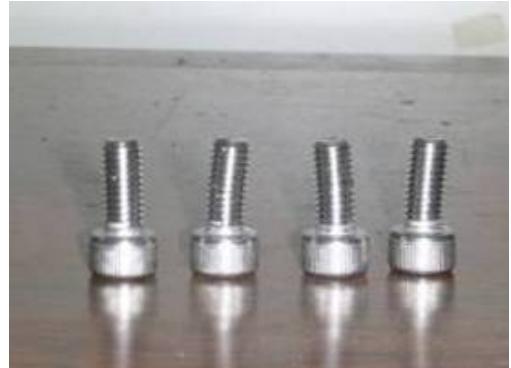
#### ■ボンネットフランジボルト

ボンネットフランジボルトにも、ボンネットフランジの変形によって生じたと思われる曲がり及び締め付けの緩みがあることを確認した。

- ・ボルトの曲がり及び締め付けの緩みあり

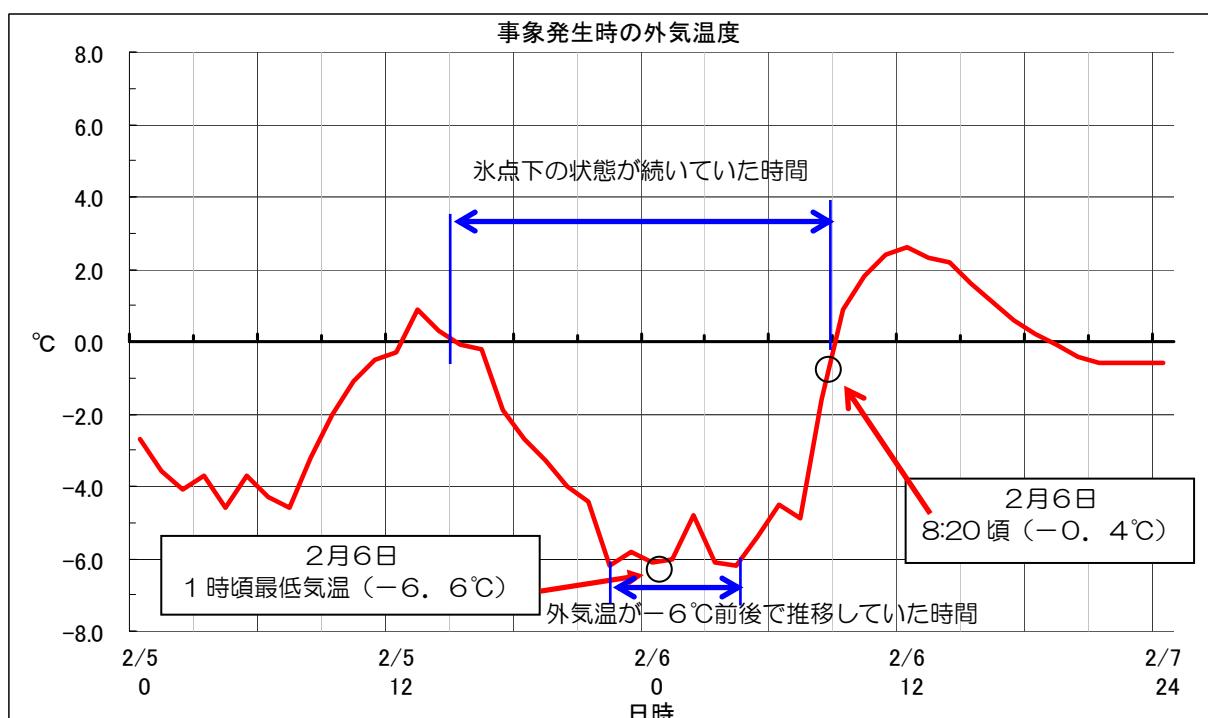
- 漏えいが発生した平成26年2月6日8時20分頃の外気温は-0.4°Cであった。
- 事象発生前の2月5日15時頃から2月6日9時頃にかけて、外気温が氷点下となる状態が続いていた。
- 特に2月5日22時頃から2月6日4時頃にかけては、外気温が長時間に渡って低い温度（-6°C前後）で推移しており、2月6日1時頃には当日の最低気温である-6.6°Cを記録していた。

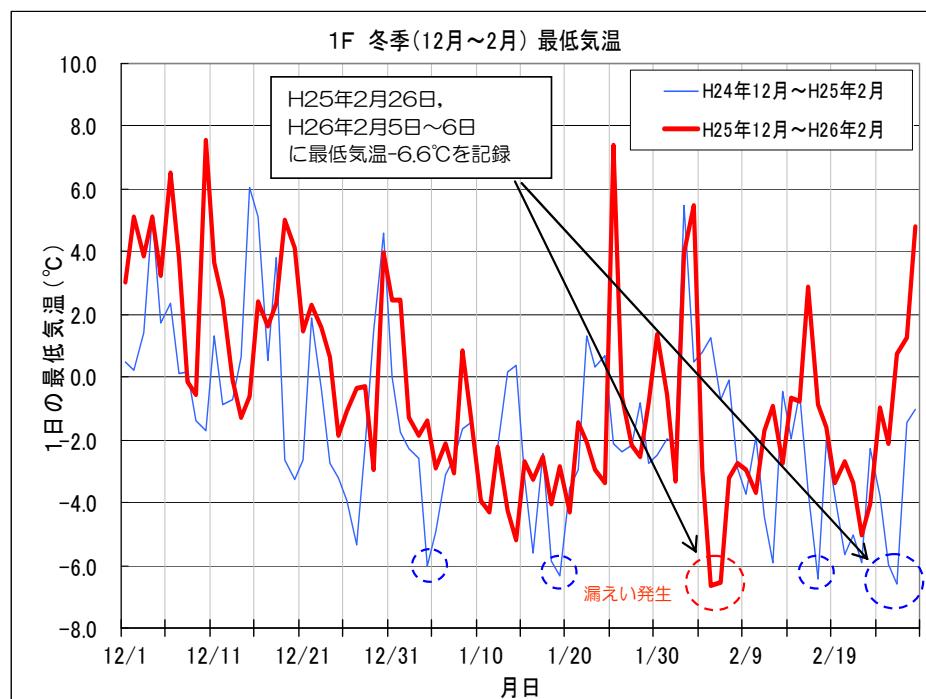
- ・平成24年度では事象発生時と同じく外気温が−6℃以下となった日は全部で4日あり、そのうち平成25年2月26日については、事象発生時と同じく最低気温−6.6℃を記録していた。
- ・平成25年度では事象発生時（漏えい発生前日から当日）を除いて、外気温が−6℃以下となった日はなかった。

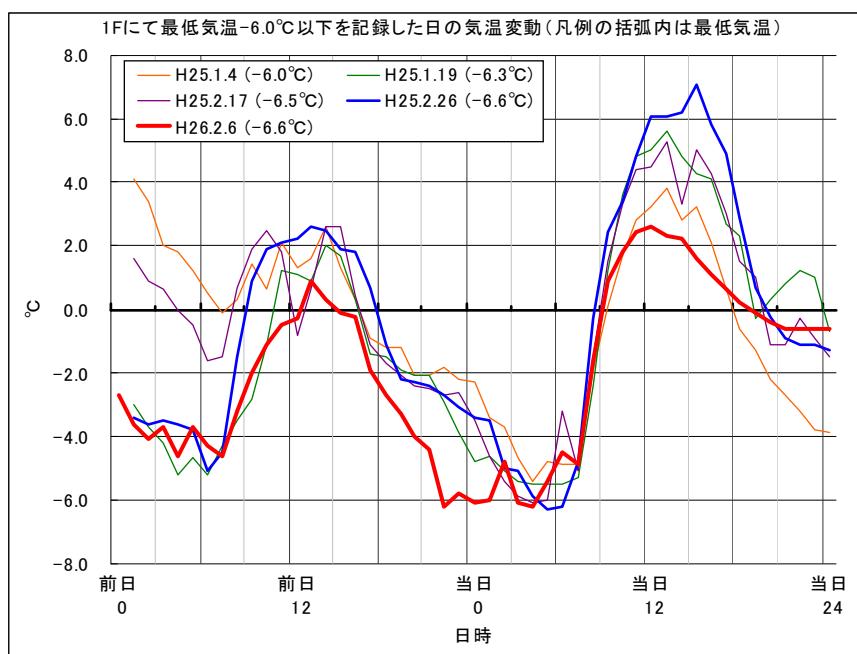
更に平成24年度及び平成25年度の冬季において、外気温が-6°C以下となった日の気温の推移を調査した結果、平成24年度では外気温が-6°C前後で推移した時間はいずれも短かったのに対し、事象発生時は前日夜から当日朝にかけて、外気温が長時間に渡って-6°C前後で推移していた。

事象発生前の前日22時頃から当日4時頃にかけて、外気温が長時間に渡って低い温度（-6°C前後）で推移していたことにより、当該差圧計の保溫材内側においても温度が低い状態が継続し、ボディーを介して外気と接している計器内部流体（高圧側）が凍結したものと推定した。

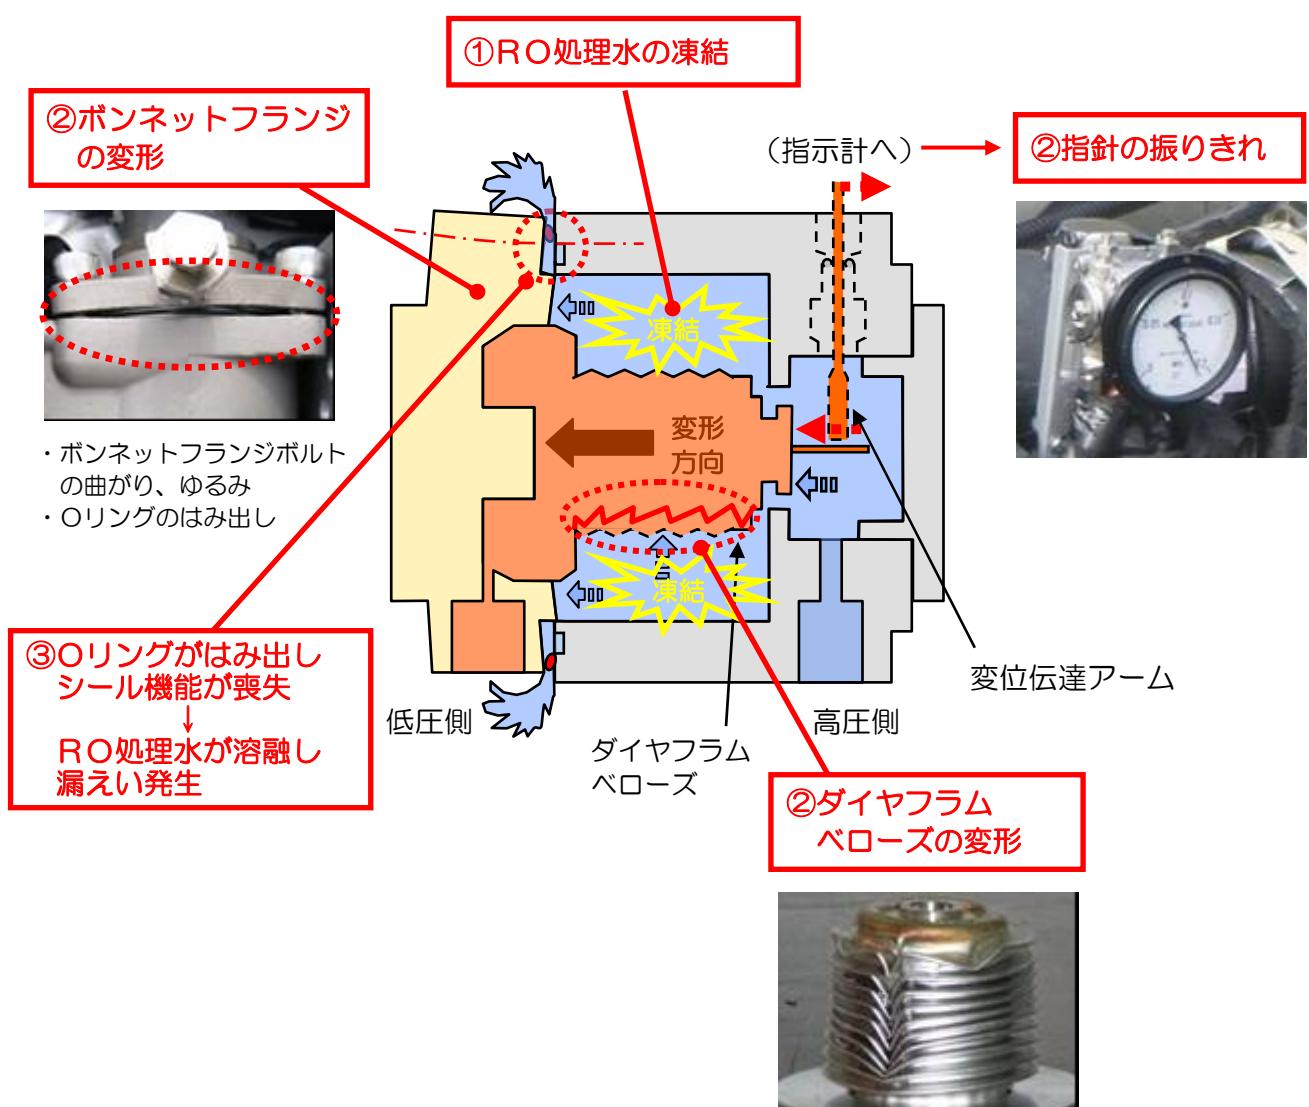
## 当該差圧計からの漏えい発生メカニズム

①事象発生時は、前日22時頃から当日4時頃にかけて外気温が長時間に渡って低い温度（-6℃前後）で推移していたことにより、当該差圧計の保温材内側においても温度が低い状態が継続したため、ボディーを介して外気と接している計器内部（高圧側）に内包されていたRO処理水が凍結して、水の体積が膨張した。

②水の体積が膨張したことにより、計器内部（高圧側）に過大な圧力が加わり、ボンネットフランジ及びダイヤフラムベローズが低圧側に変形するとともに、ダイヤフラムベローズが収縮し、当該差圧計の指針が振りきれた。  
また、ボンネットフランジが変形したことにより、ボンネットフランジボルトに曲がり及び締め付けのゆるみが生じるとともに、シール部Oリングが外側に押されてはみ出した状態となった。

③Oリングがシール部からはみ出したことでシール機能が喪失し、その後、外気温の上昇によって凍結したRO処理水が溶融して、シール部から漏えいした。
