7号機 分離バリア・ケーブルの現場写真

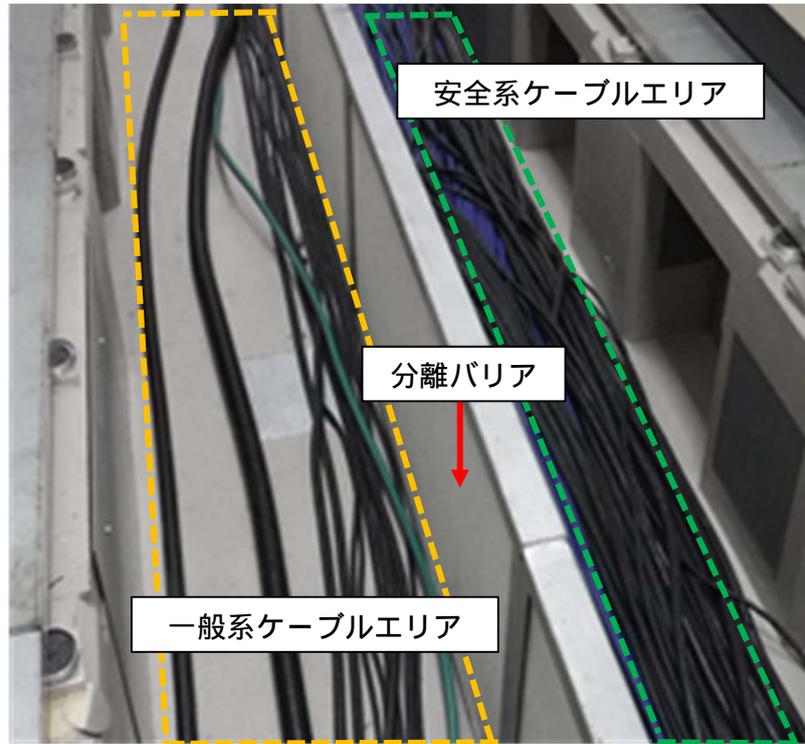
正常な状態の例

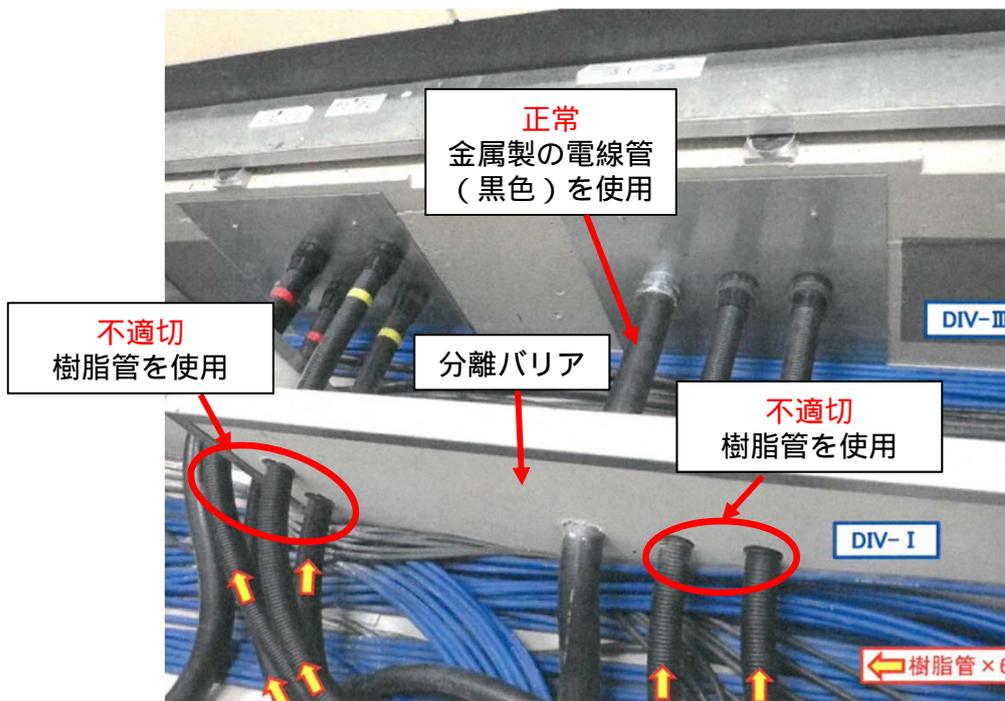
不適切な状態の例 (分離バリアを樹脂管が貫通)
