表5.1.3-1(1/2) 1F-1 R/B機器ハッチ下現場調査結果(2階面)

## 1F-1号機 R/B 機器ハッチ下現場調査写真集 (事前調査: 1階・2階面調査) (1/2)

## 1F-1号機 R/B 機器ハッチ下現場調査写真集 (事前調査: 3階面調査) (2/2)

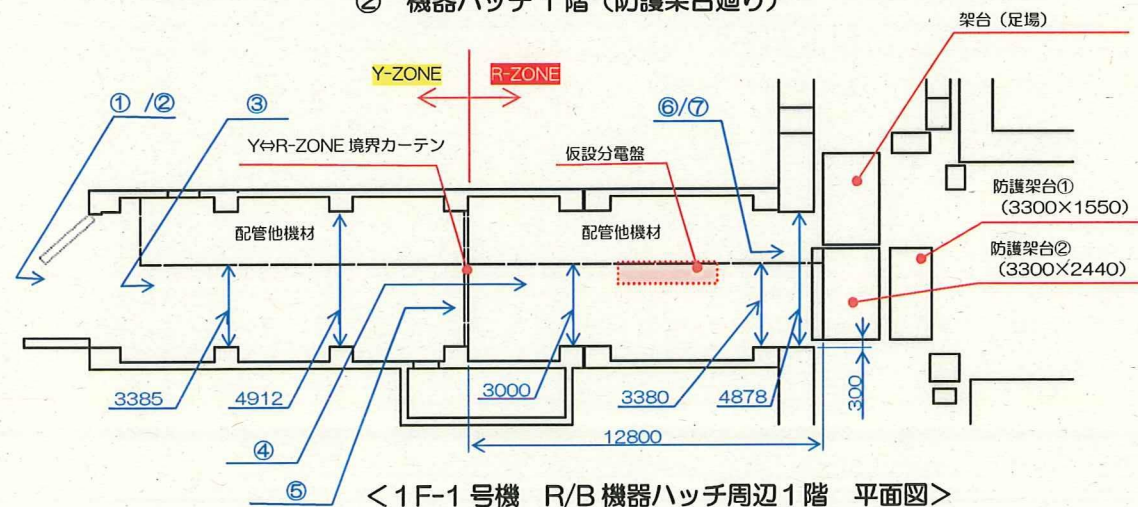
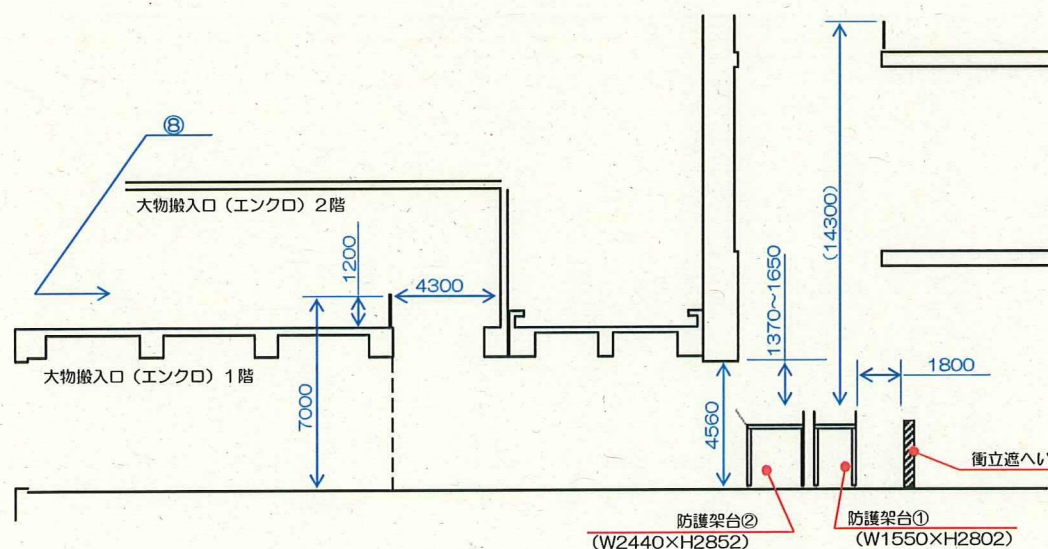
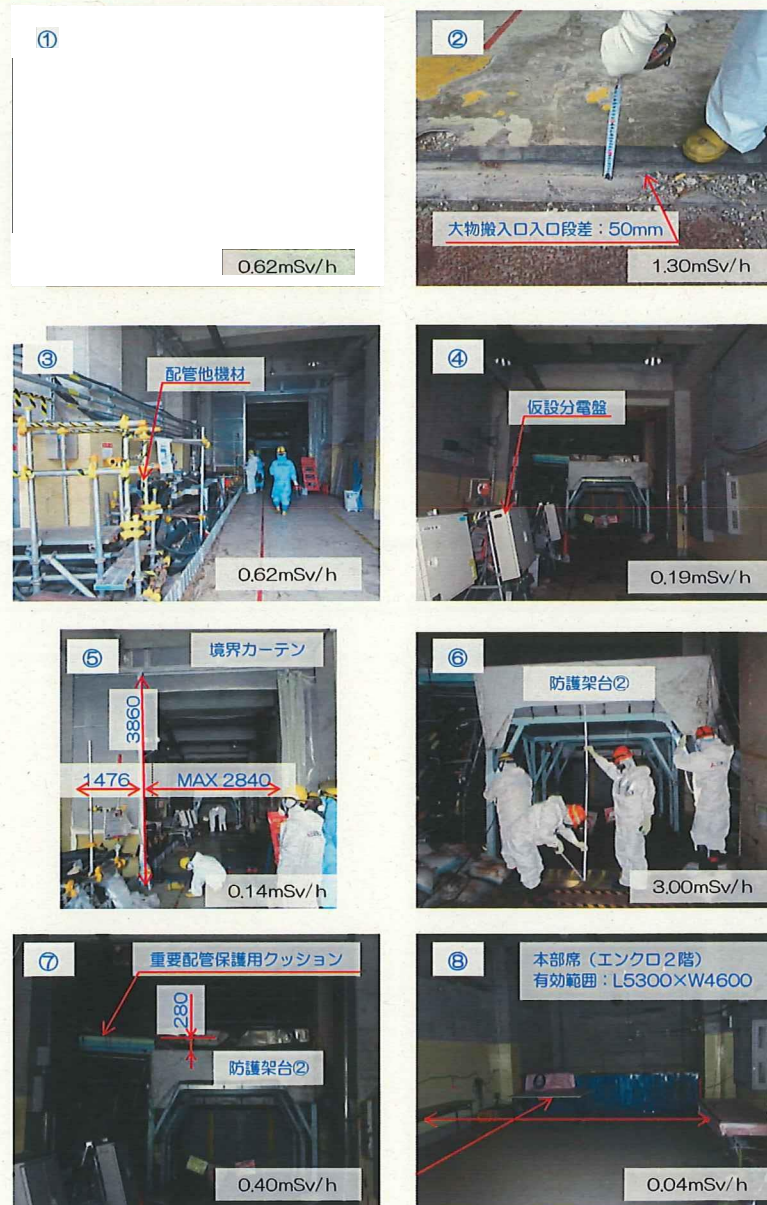
調査実施場所: ① 大物搬入口(エンクロ) 1階・2階、2階階段室

② 機器ハッチ 1階(防護架台廻り)

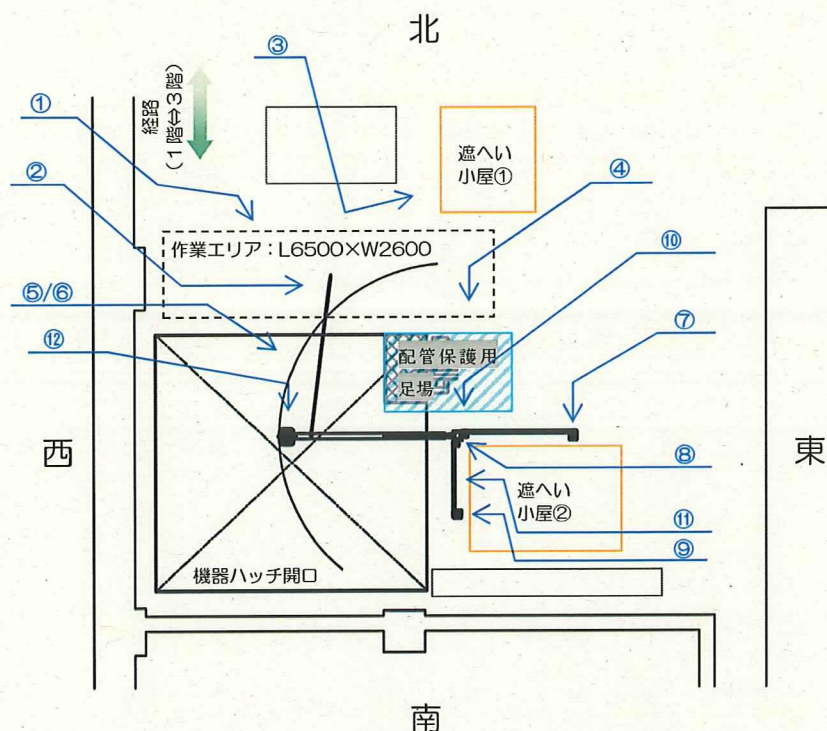
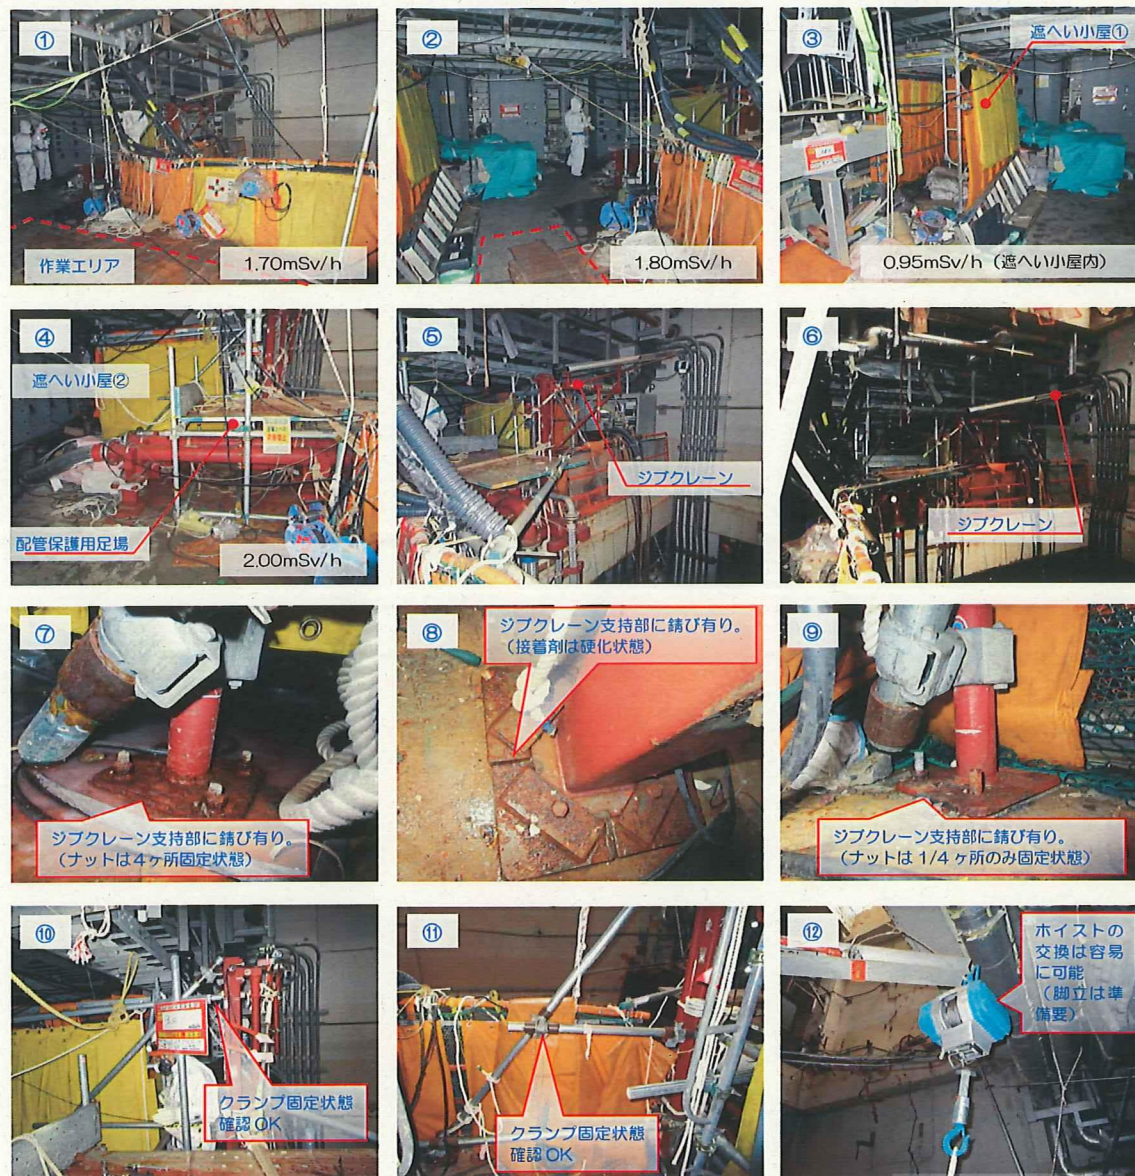
&lt;1F-1号機 R/B 機器ハッチ周辺3階 平面図&gt;

現地調査期間: 2018年7月2日 ~ 2018年7月6日  
 調査実施場所: ③ 機器ハッチ3階 (ジブクレーン廻り)
