2020年 6月分

# 建屋内連続ダスト 濃度測定記録

# 放射線サーベイ記録

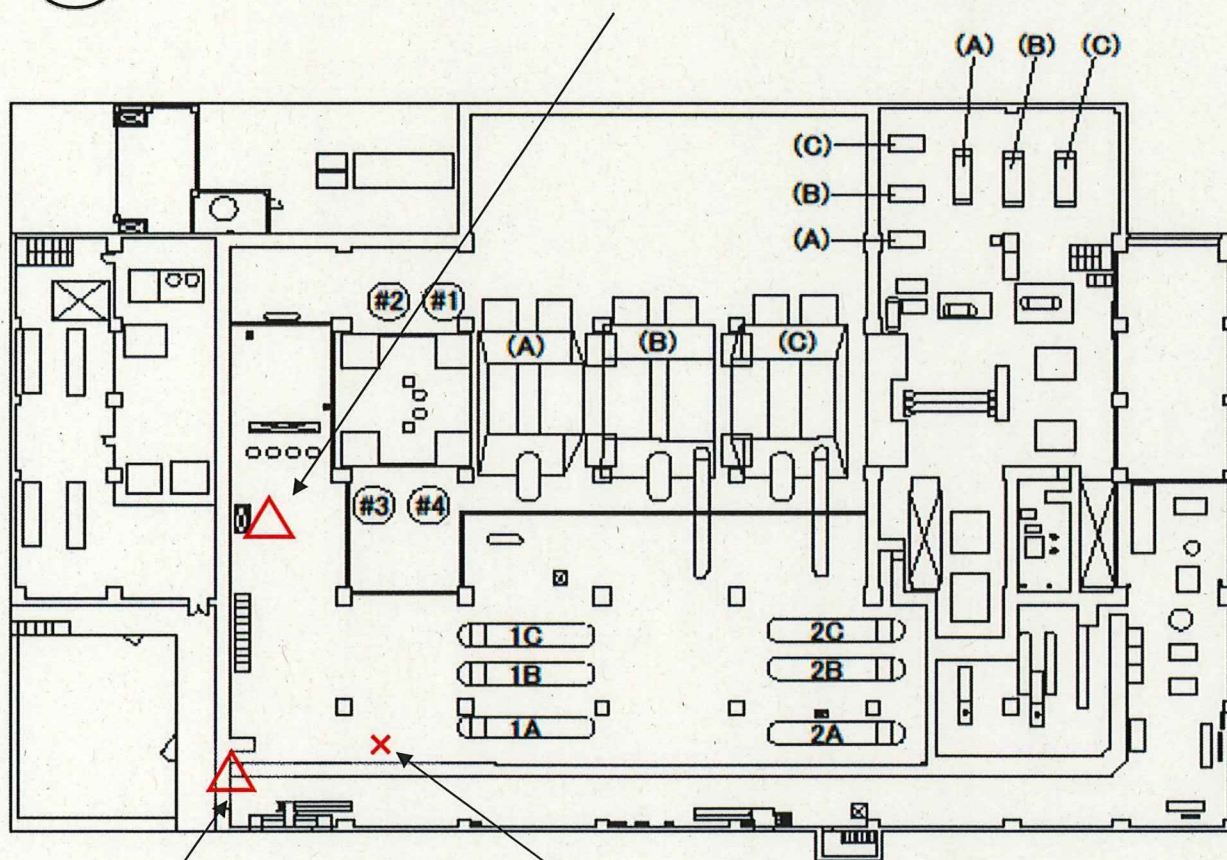
連続ダストモニタ⑥⑦設置箇所

空間線量当量率 0.09 / mSv/h

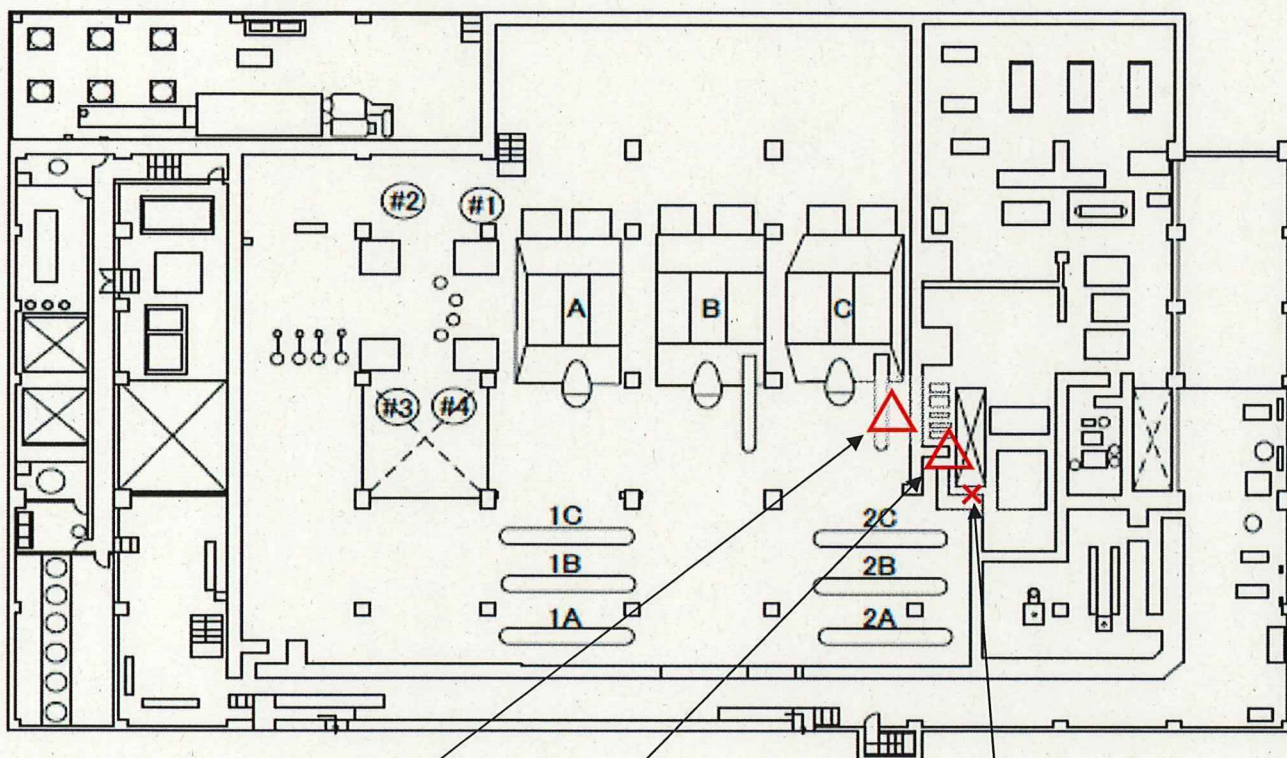
連続ダストモニタ⑧⑨設置箇所

空間線量当量率 0.015 / mSv/h

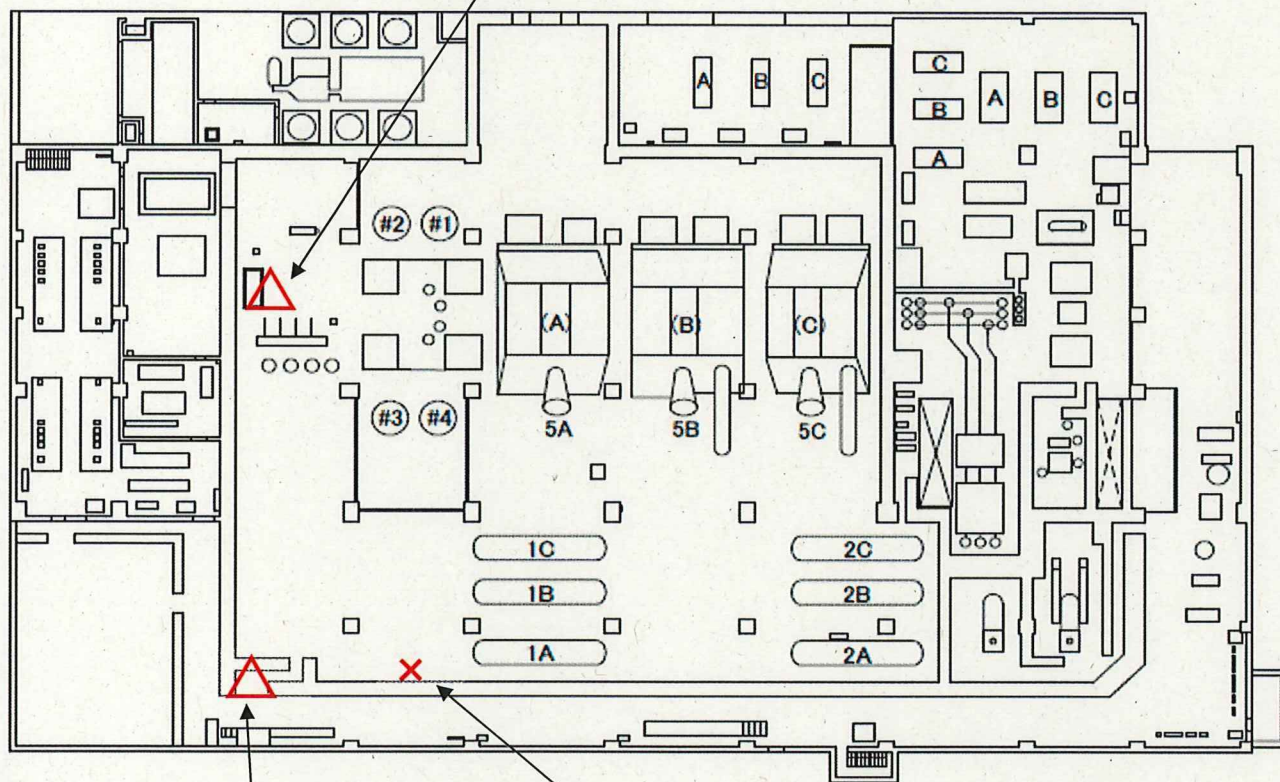
連続ダストモニタ⑩⑪設置箇所

空間線量当量率 0.23 / mSv/h
