# 放射線サーベイ記録

作業件名	5/6号サービス建屋浄化槽の放射線測定 ✓✓	測定項目	■γ	■スミア
測定場所	5/6号サービス建屋浄化槽 (5/6号海側ヤード) ✓✓		□ダスト	□核種分析
測定目的	5/6号サービス建屋浄化槽外壁、表面線量当量率、表面汚染密度 (5/6号サービス建屋浄化槽の撤去に伴い、浄化槽外壁の放射線量を確認するため) ✓✓	測定者		
測定計画名称	放射線測定依頼書に基づく測定記録 ✓✓	測定器	F1-GMAD-448 ✓✓ F1-SC-094 ✓✓	
測定日時	2022/9/20 10:55 ~ 11:00 ✓✓

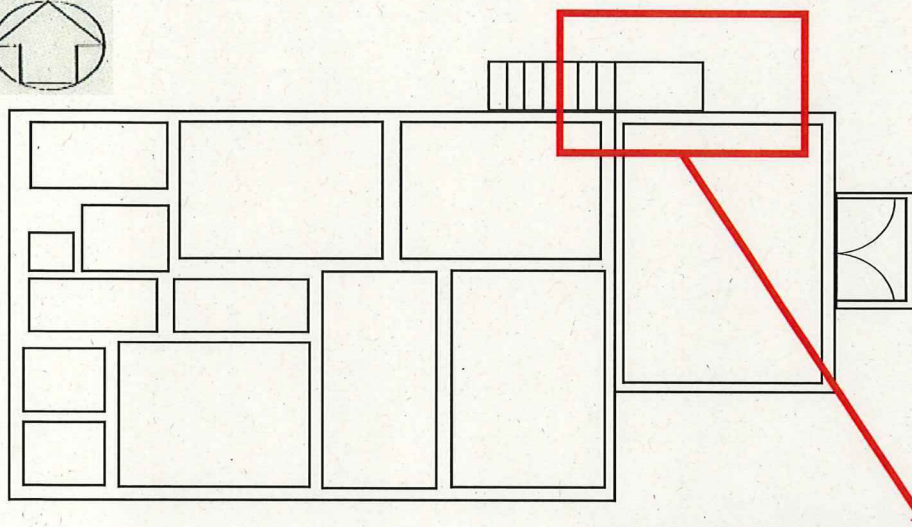
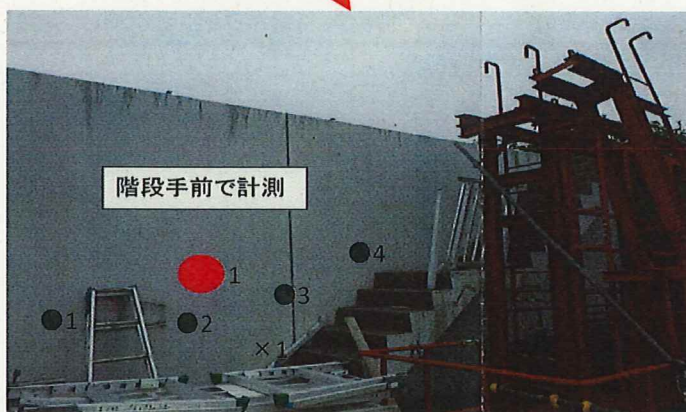
×：空間線量当量率 ( $\mu\text{Sv/h}$ ) × ●：表面線量当量率 ( $\mu\text{Sv/h}$ ) ●：スミア採取ポイント ( $\text{Bq/cm}^2$ ) ↓

採取箇所	cpm ✓✓	$\text{Bq/cm}^2$ ✓✓
●1 壁面	100 ✓✓	<1.0E+00 ✓✓
●2 壁面	110 ✓✓	<1.0E+00 ✓✓
●3 壁面	100 ✓✓	<1.0E+00 ✓✓
●4 壁面	130 ✓✓	<1.0E+00 ✓✓

測定箇所	単位 ( $\mu\text{Sv/h}$ ) ✓✓
●1	0.30 ✓✓

測定箇所	単位 ( $\mu\text{Sv/h}$ ) ✓✓
×1	0.40 ✓✓
