1号機における地震の影響について

1. 現象の概要と検討課題

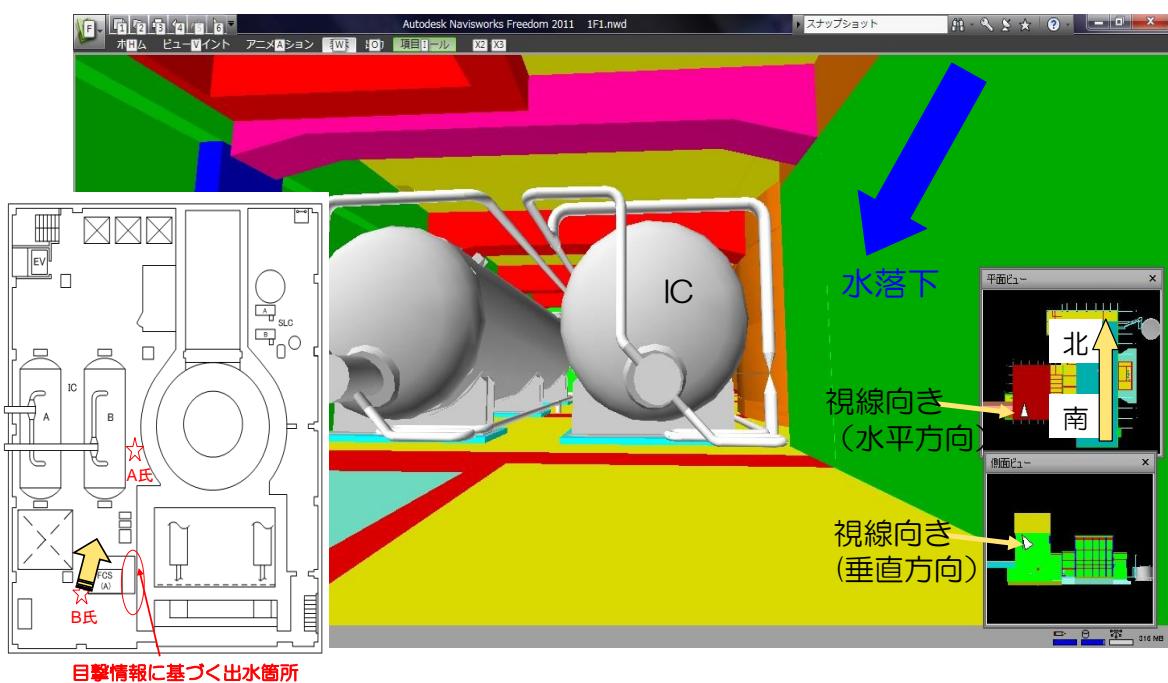
図1 B氏の出水当時の状況

まず、1号機4階IC室での出水についてであるが、国会事故調の報告書によると、出水が確認された場所は4階南西側の大物搬入口のハッチの付近であり、その方向は東側の壁（壁の反対側は使用済み燃料プール）の高い位置からであったとのことである。最も近くで出水を確認したB氏、及び、B氏方向に水が落ちるのを確認したA氏の2者の証言から現場の状況を推定すると、図1～3

に示す位置関係であったものと考えられる。図1に示すとおり、B氏は大物搬入口のハッチのすぐそばに立ち、正面にICを見る位置におり、右上方から水が出てくるのを確認している。また、図2に示すとおり、A氏は格納容器とICの間に逃げ込んでおり、そこからB氏方向を見て、左上から水が落下するのを確認している。両者の証言から図1、2で示した出水の方向（矢印）には整合性があり、図3に示す東側の壁上方から出水があったことは事実であると考えられる。（なお、規制庁による、第2回東京電力福島第一原子力発電所における事故の分析に係る検討会での資料 1-1 福島第一原子力発電所1号機4階における出水事象に関する出水当時の状況等について（ヒアリング資料）によれば、A氏はIC(A)タンクとIC(B)タンクの間にいたとの証言があるが、水の落下する方向については、どちらにいても変更は無い。）

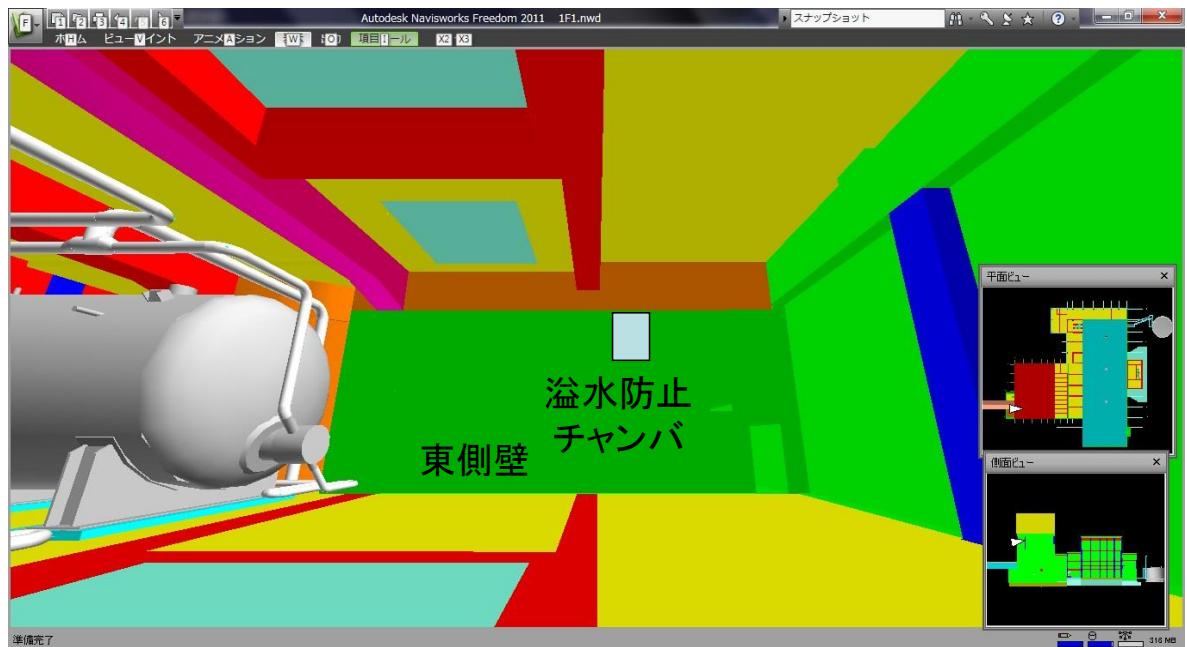
図 3 出水が確認された方向

これらの位置関係から明らかなように、ICの本体とは異なる方向から出水が確認されており、ICに流入する蒸気もしくは凝縮後の戻り水が、漏えいしたとは考えにくい。

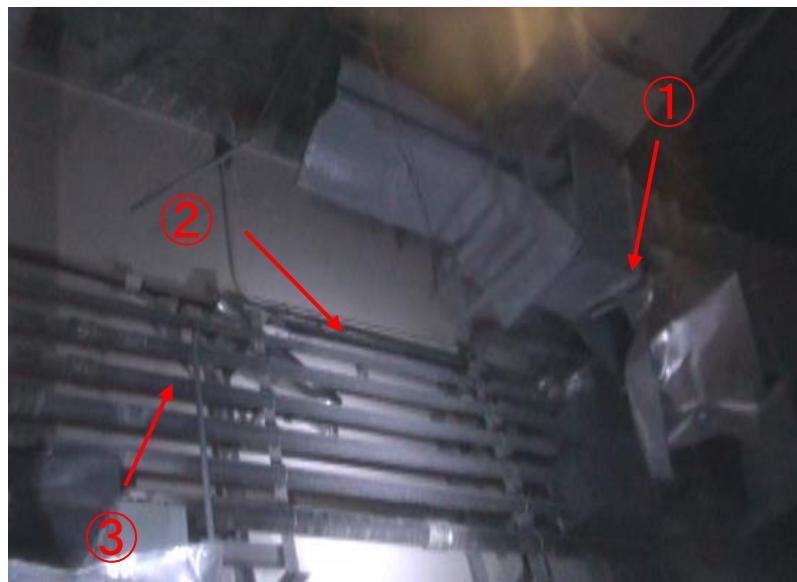
図 4 東側壁にある配管類

出水があったとされる東側壁には、図4に示すとおり、いくつかの配管・ダクトが存在しているが、水または蒸気が内包されている可能性のある配管は、溢水防止チャンバ①及びIC蒸気配管のベント配管②の二つである。複数ある③の配管は電線管であり、流体は内包していない。

溢水防止チャンバとは、使用済み燃料プールの表面から空気を吸い込み外部へ排出するダクトに接続されていたもので、万一、使用済み燃料プールの水がダクトに侵入した場合、溢水防止チャンバで水を一度受けて、ドレン配管を通じてダクト系から水を抜くために設置されたものである。しかしながら、地震発生時、使用済み燃料プールの水がスロッシングによりダクト配管に侵入した際に、ドレン配管による水の排出が間に合わず、下流側のダクト系統に流出し、管理区域外に水を漏えいさせてしまった事例が発生したことから、溢水防止チャンバと下流側のダクトを切り離し、溢水防止チャンバに閉止板を付ける改造工事が行われている。

IC蒸気配管のベント配管は、ICの蒸気配管系統でウォーターハンマー現象が発生することを防止するため、通常運転中に常時蒸気を流し、蒸気配管を暖気させる役割を果たしている。また、ICが稼働した場合にはこのベント配管に分岐する弁は閉止され、ベント配管への蒸気供給はなくなる。そのため、出水が目撃された正確な時間が不明なため、ICが運転状態にあったのかは不明であるが、長期的な観点からは、この配管から漏えいが継続することはない。すなわち、この配管の破断を原因とするLOCAシナリオは存在しない。

溢水防止チャンバとIC蒸気配管のベント配管の二つを比較すると、ベント配管は流体が蒸気であるため、配管破断が発生しても水が落下することはなく、

高温高圧な蒸気が放出される場合に予想される状況と、証言は大きく異なっている。また、現地で実施された調査からも、この配管に破損は見つかっていない。溢水防止チャンバは、水素爆発による影響を受けたためか、既に原型をどめないまでに破損してしまっている。しかしながら、5階にてスロッシングによる溢水が確認されており、使用済燃料プール壁面のダクト開口部以上の高さまで使用済み燃料プールの水位が変動し、ダクト内へ水が入り得る状況にあつたこと、大量に水が流入するとドレン配管では水を処理しきれないとの溢水防止チャンバが設置された経緯から考えると、1号機4階で観測された出水は、溢水防止チャンバに流れ込んだ使用済み燃料プールの水が何らかの原因で漏えいした可能性が高いと考えられる。

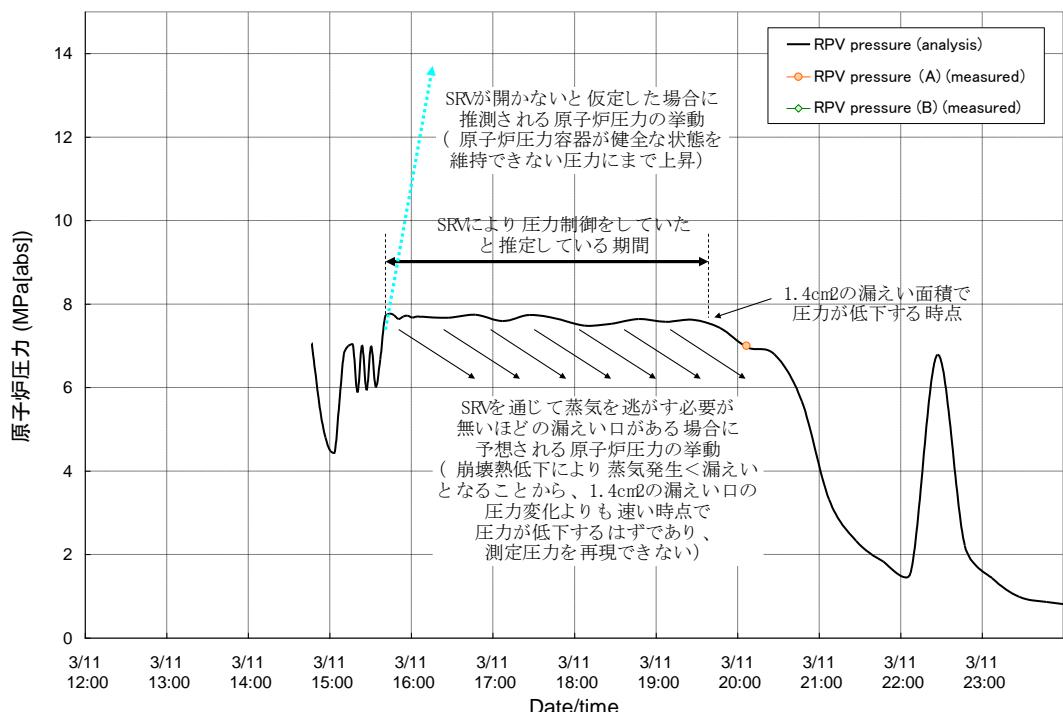
図 5 1号機の原子炉圧力の変化

上記の考察より、SRV が作動しないという条件を満足させるために、津波到達後にプラントパラメータが確認できなくなつた後、リーク孔の拡大があつたとするシナリオを仮定する。その場合、少なくとも SRV の作動設定圧に到達する 3 月 11 日 16 時 00 分頃には、発生した蒸気を逃せるだけのリーク孔の拡大が必要となる。蒸気発生量は、崩壊熱とともに単調に低下するため、圧力上昇を止めるだけのリーク孔が開いたその後は、蒸気発生よりも蒸気流出が支配的となるため、図 5 に示すとおり、圧力は減少に転じる。

当社が実施した MAAP 解析（2012 年 3 月 12 日公表）では、3 月 11 日 18 時 50 分頃 1.4cm^2 のリーク孔ができたとの仮定を置き、解析を実施しているが、この孔の大きさでは、3 月 11 日 18 時 50 分頃の蒸気発生量でさえリーク孔から蒸気を逃がしきることができず、SRV も間欠的に作動することで、7.5MPa 程度の圧力で安定した状態になっている。したがって、MAAP 解析を参考とすれば、3 月 11 日 17 時 00 分頃であっても、発生した蒸気を逃しきるリーク孔は、 1.4cm^2 より小さいことは有り得ず、それよりもかなり大きいリーク孔でないとシナリオが成立しない。

MAAP 解析では、 1.4cm^2 のリーク孔によって、3 月 11 日 19 時 40 分頃に原子炉圧力の低下が始まり、3 月 11 日 20 時 07 分の 6.9MPa(gage)を再現するとの解析となっている。したがって、圧力低下が始まる時間がずっと早く、リーク孔の面積もずっと大きい条件においては、3 月 11 日 20 時 07 分の 6.9MPa(gage)を再現することはあり得ず、それよりもかなり小さい圧力になっていたものと考えられる。つまり、MAAP 解析の 3 月 11 日 19 時 40 分頃からの圧力低下曲線よりもより低下が速い側の領域に圧力低下曲線が存在することになり、測定された圧力と矛盾が生じる。

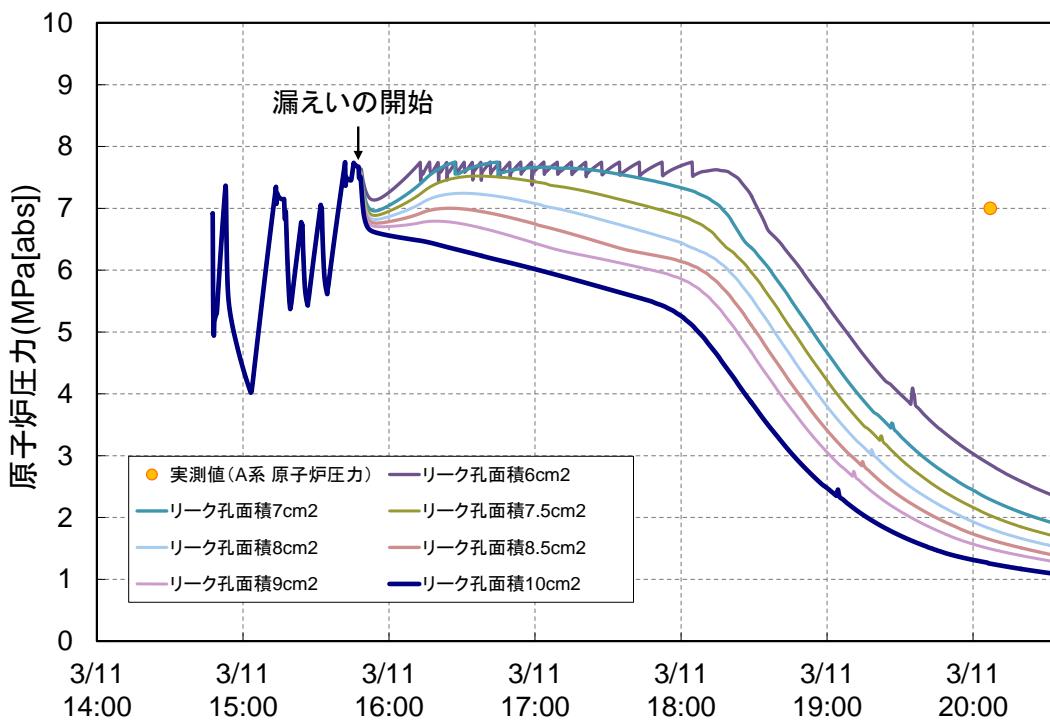
図 6 リーク孔面積に応じた原子炉圧力の変化

上記の仮説を証明すべく、津波到達後に微小な漏えいが発生した場合について、リーク孔面積をパラメータとした MAAP による感度評価を実施した（図 6 参照）。なお、この計算におけるリークの発生時間は地震スクラム 1 時間後としている。感度解析の結果から、 7cm^2 以下の場合には、原子炉圧力が上昇し、SRV の作動条件に達することから、リーク孔面積がこれ以上でないと SRV が作動しないという条件を満たせないことになる。一方で、リーク孔面積が 7.5cm^2 以上の場合には、SRV は作動することはないものの、原子炉圧力は早期に低下し、3 月 11 日 20 時 07 分の 6.9MPa(gage)を再現することはできないことが示された。この解析結果により、津波到達後に SRV が作動しない条件で、20 時 07 分に観測された 6.9MPa(gage)を満足する小規模な LOCA シナリオは存在しないことがわかる。

以上から、国会事故調の報告書で示された、LOCA の発生を疑わせるような 3 つの指摘事項については、LOCA とは関係のない事象、もしくは、LOCA が原因であったとした場合、物理的に同時に成立しないものであることが判明した。

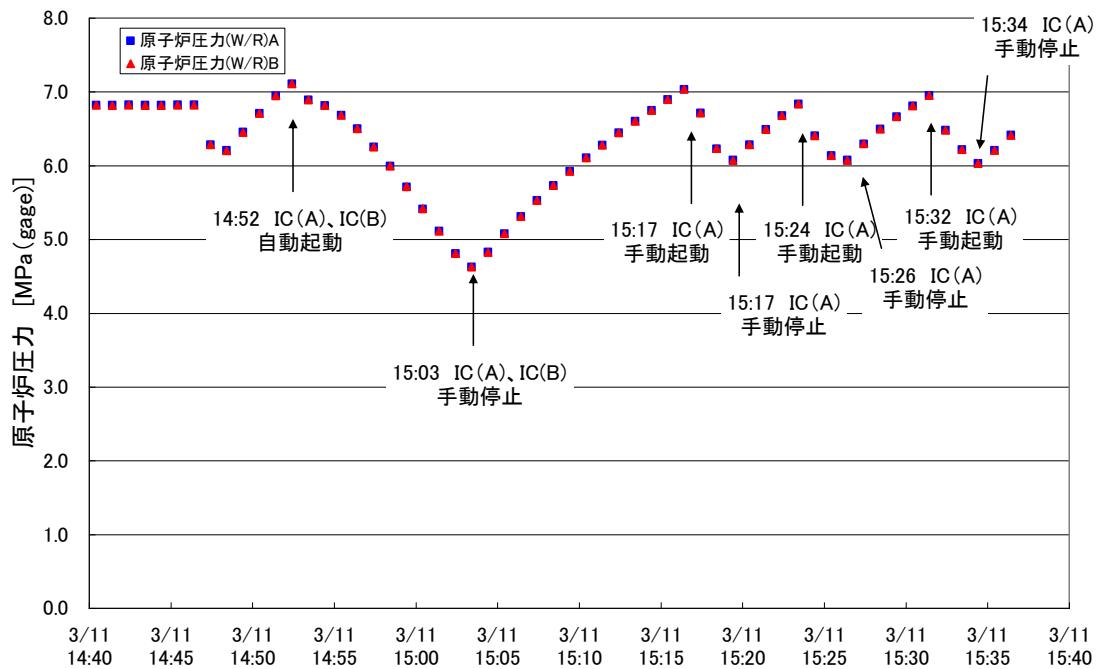
図 7 津波到達前の原子炉圧力と IC 操作

図 7 に、津波到達前の原子炉圧力の変化と運転員による IC の操作実績を示す。3月 11 日 14 時 47 分、地震が発生し、1号機は地震加速度大信号によりスクラムした。スクラムの際に若干原子炉圧力は低下するが、その後は、崩壊熱による蒸気発生により、原子炉圧力は上昇に転じる。14 時 52 分、原子炉圧力が IC の自動起動の設定圧力に達したことから、IC(A)、IC(B)が自動起動している。なお、IC の自動起動の設定圧力は、SRV の自動開の設定圧力よりも低いため、IC 起動が起動する場合は、SRV は作動しない。

IC(A)、IC(B)の自動起動後は、IC の冷却効果により原子炉圧力は減少に転じ、10 分程度で 5MPa を下回る圧力にまで達している。また、通常運転時の約 7MPa における飽和温度は約 285°C、約 5MPa における約 265°Cであることから、原子炉内の冷却剤の温度は 10 分程度で、約 20°C 低下したことになる。原子炉停止時の冷却速度の上限値は 1 時間で 55°C であり、この冷却速度を上回っている。運転員は、急激な圧力低下が漏えいの原因によるものではないことを確認するため、また、冷却速度を低減しコントロールするため、15 時 3 分、IC(A)、IC(B)を手動で停止させた。

その後、圧力は再度上昇に転じており、約 7MPa まで上昇している。その後、手動起動と手動停止を 3 回ずつ実施しているが、いずれの操作においても、圧力の低下と上昇は運転員の制御範囲に収まっている。

以上のことから、運転員は当初、LOCA による圧力低下の可能性を考慮したもの、IC の起動停止時の原子炉挙動から、その可能性が無いことを確認できたものと考えられる。なお、運転員は、運転シミュレータでの訓練等を通じ、常に漏えいの可能性について考えながら操作をすることから、1号機の圧力変化に対して漏えいの可能性を考慮したのは特別なことではない。

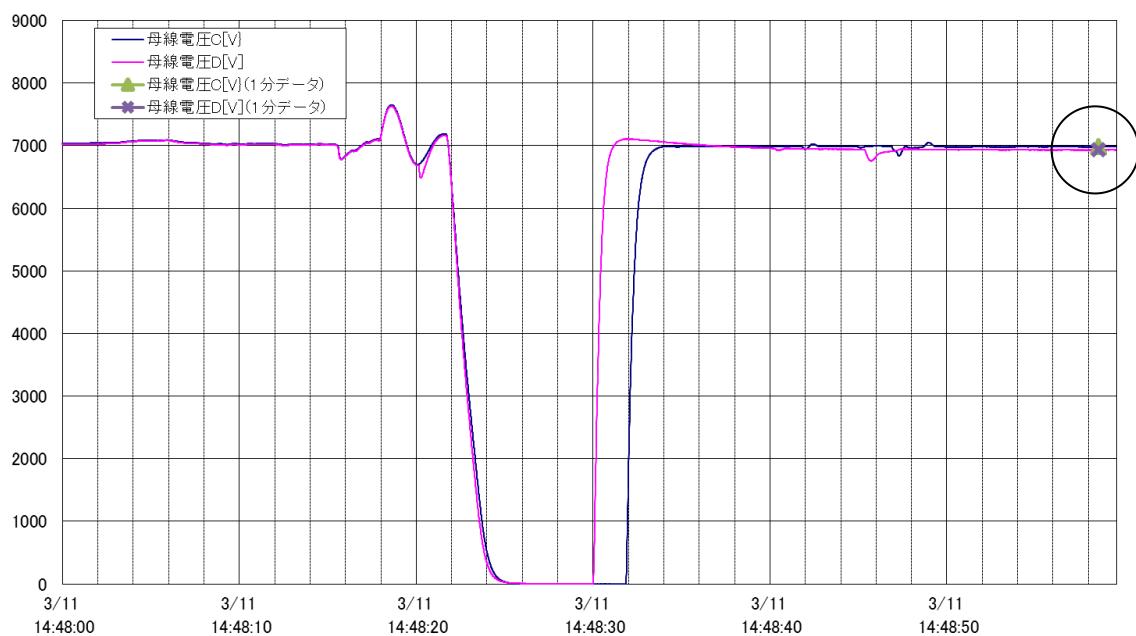
図 8 過渡現象記録装置による 10msec 間隔と 1 分間隔のデータの相違

過渡現象記録装置の 10 msec 間隔のデータと 1 分間隔のデータとでは、情報量が大きく異なる。図 8 に外部電源が喪失し、DG が起動した 2011 年 3 月 11

日 14 時 48 分頃の際の母線 C 及び D の電圧の変化を両者のデータを用いて示す。10msec 間隔のデータでは、外部電源を喪失する前の揺らぎと電圧低下、また、DG(A)、DG(B)の立ち上がり時間の微妙な相違を捉えている。しかしながら、1 分間隔のデータでは、この時間帯を代表する測定点は、14 時 48 分 59 秒の 1 点（図 8 の丸部分）のみであり、このデータからは、母線電圧が降下したこと、DG の起動に成功したのかどうかも正確には説明できない。そのため、1 分間隔のデータは、過渡的な挙動を検討する際に、有用な情報を持っているとは見なされてこなかった。

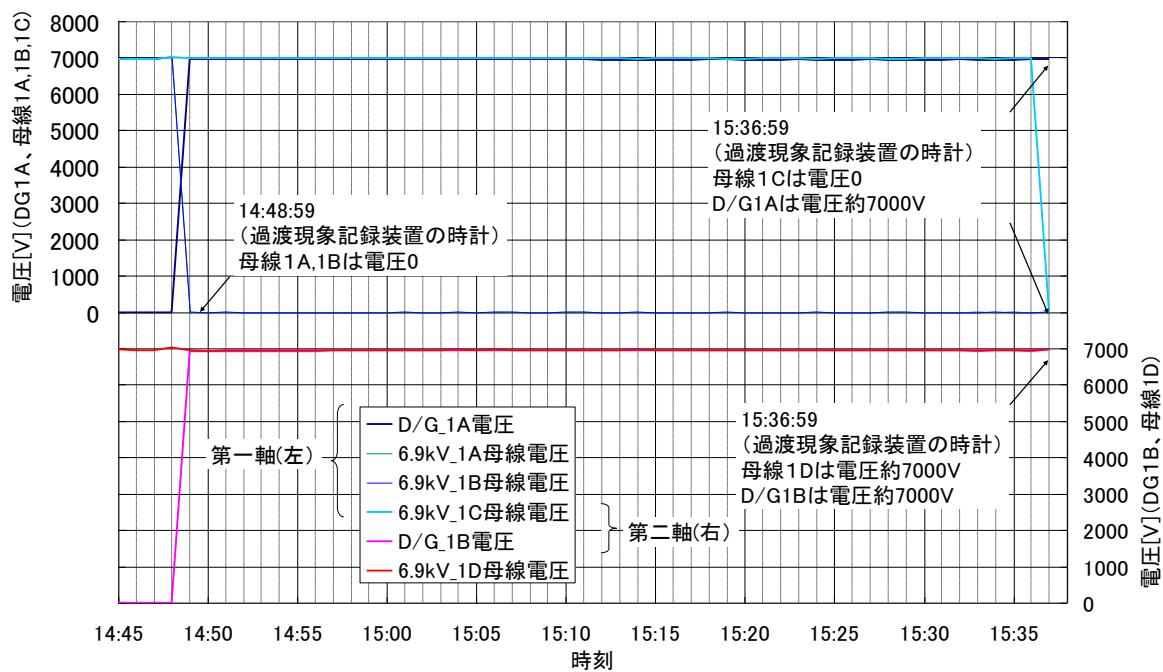
図 9 母線電圧、DG 電圧の変化（1分間隔データ）

図 9 に 1 分間隔データを用いた母線電圧、DG 電圧の変化を示す。上段には母線電圧 A,B,C、DG(A)の電圧の、下段には母線電圧 D、DG(B)の電圧の変化をプロットしている。まず、DG に接続されていない母線 A,B は、外部電源の喪失により、電圧は 0 になっていることが確認できる。また、DG(A)、DG(B)はその電圧が 0 から約 7000V に上昇していることから、外部電源喪失後に立ち上がっていることが確認できる。母線 C,D はそれぞれ DG(A),DG(B)に接続されているため、外部電源を喪失しても、DG から電気が供給されるが、前述のとおり、1 分間隔のデータであるため、外部電源喪失時の電圧低下、DG 起動の際の電圧上昇は捉えられていない。津波が到達した 15 時 37 分頃の挙動を見てみると、母線 C は電圧が 0 にまで低下していることが確認（1 分間隔のデータであるため、15 時 35 分 59 秒から 15 時 36 分 59 秒までの間に電圧が 0 にまで低下。）できる。母線電圧 D 及び DG(A)、DG(B)については、15 時 36 分 59 秒の時点で、電圧は 7000V 程度を維持しており、これらの機能喪失は、15 時 37 分以降であったことになる。なお、DG は供給先の電圧が 0 となっていても、単独運転で電圧を維持することが出来る。

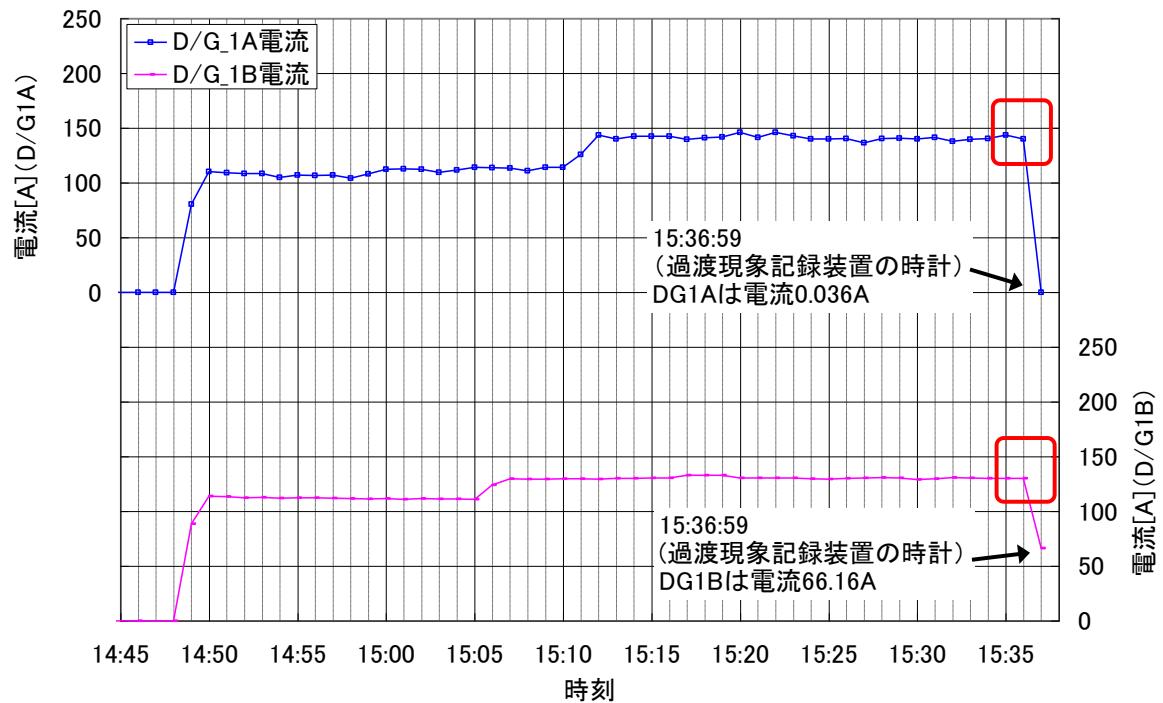
図 10 DG(A)及び DG(B)の電流の変化

次に、図 10 に DG(A)、DG(B)の電流の変化を示す。DG の立ち上がり時の電流の増加、圧力抑制室のプール水の冷却のための CCS 起動時の電流の増加が確認できる。津波到達時の挙動については、母線 C に接続されている DG(A)については、母線電圧が 0 となっている関係から、電流についても 0 にまで落ち込んでいる。一方、電圧が 7000V 程度を維持していた母線 D についても、電流の落ち込みが確認できる。これは、敷地内の比較的低い位置に設置されている海水ポンプ等の機能喪失により、負荷が脱落していったことにより、電流が低下しているものと推定される。

- ① 津波到達
- ② 海水ポンプ等の機能喪失
- ③ 母線電圧 C の機能喪失
- ④ 母線電圧 D、DG(A)、DG(B)の機能喪失

という形で、津波の影響が海側から順番に進行していったものと推定され、電源喪失の原因は津波であることが改めて確認された。
