## 1号機 RCW 配管の高線量汚染の原因の推定について

### 1. はじめに

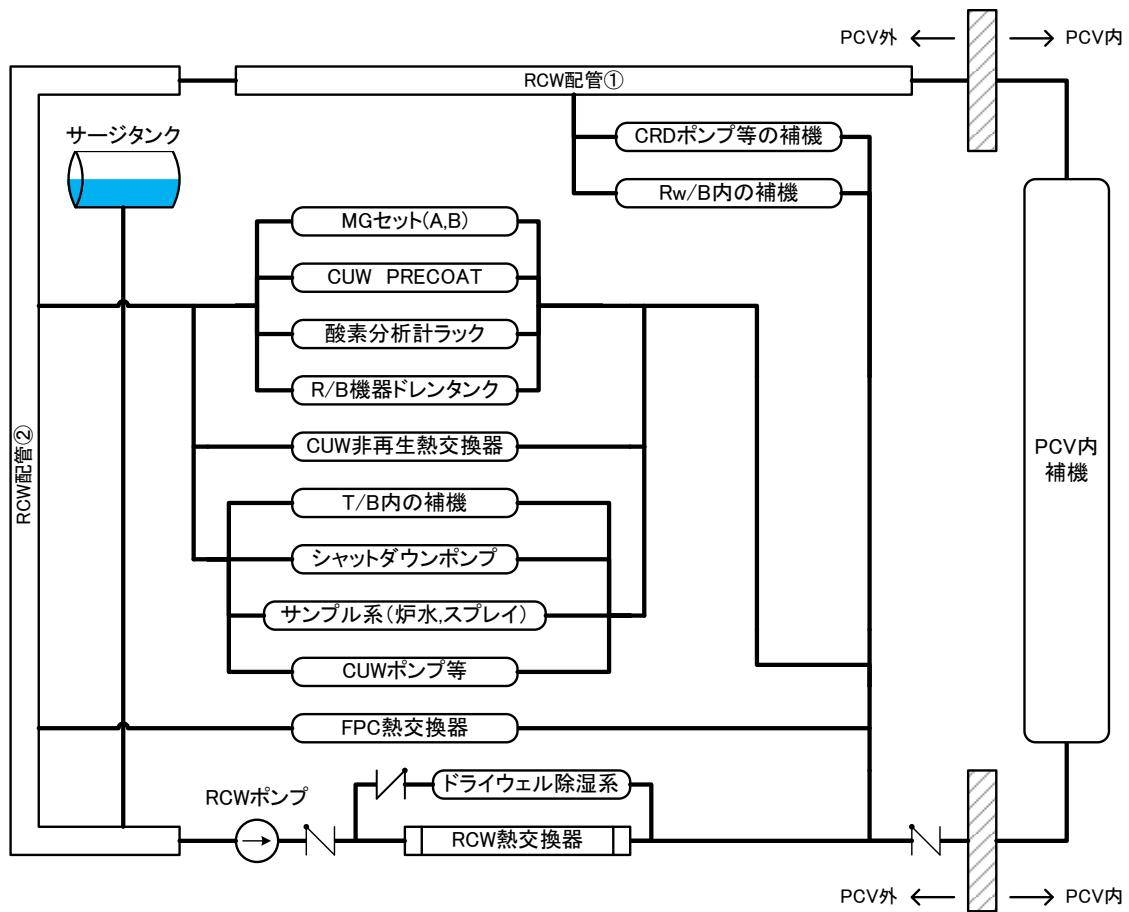
図1 RCW 系統の主な構成（図中の補機名称は簡略表記）

RCW 系は格納容器ドライウェル（D/W）、R/B、Rw/B、及びタービン建屋内に設置されている原子炉補機へ冷却水を供給し、各補機がその機能を維持できるようにするものである。図 1 に示すように、RCW 系はサージタンク、ポンプ、熱交換器等と必要な配管、及び計装類で構成されており、RCW 熱交換器で海水と熱交換された冷却水は多くの分岐を経て各補機へ到達し、各補機を冷却して温められた冷却水は再び RCW 熱交換器へ戻って熱交換されて冷やされ、再び各補機へ供給される閉回路となっている。

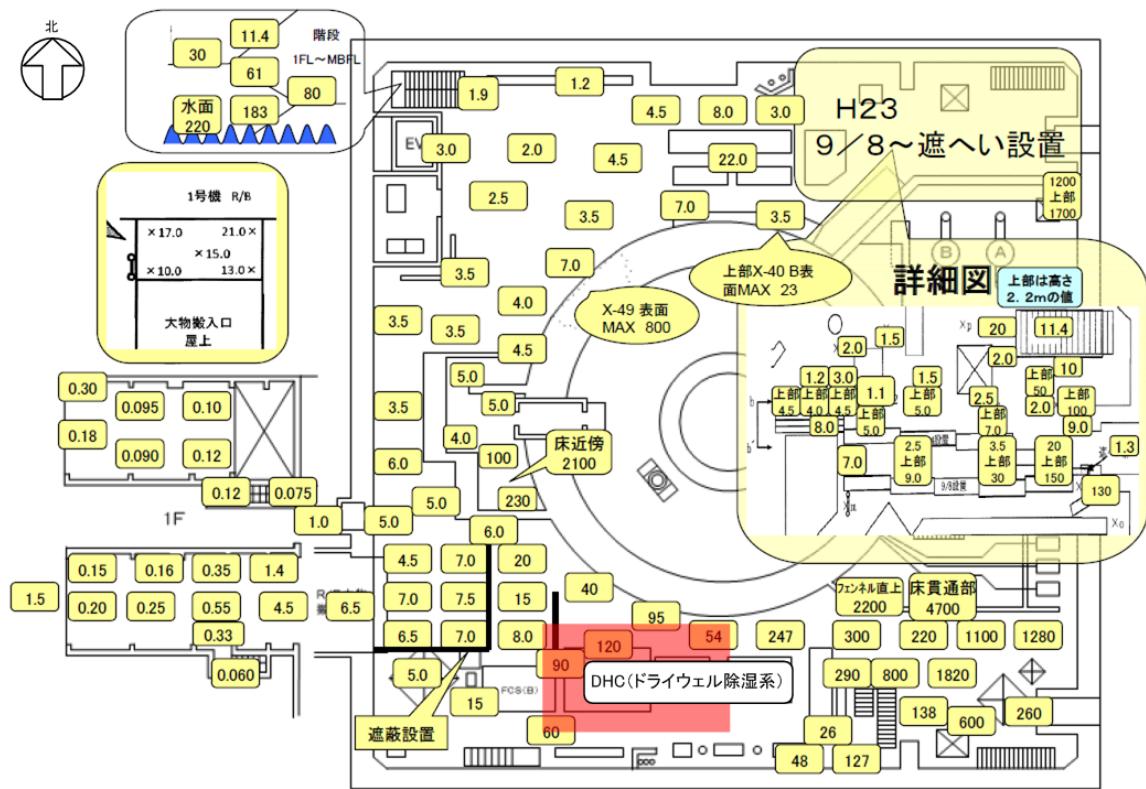
1階では床貫通部付近の南東エリアで高線量率が観測されているが（図2）、これについては、格納容器ベント（W/W ベント）に伴うベントライン起因との関連性が指摘されている[2]。したがって、RCW 配管損傷による高線量汚染との関係性は低いと考えられる。南東エリアを除外すれば、南西エリアのドライウェル除湿系（DHC）付近で高い線量率（120 mSv/h）が観測されている。DHC は RCW の冷却対象補機である。

交換器付近で高線量率が観測されたこと（図3）と整合する。また、R/B 1階のDHC付近で高線量率が観測されたこと（図2）とも整合する。

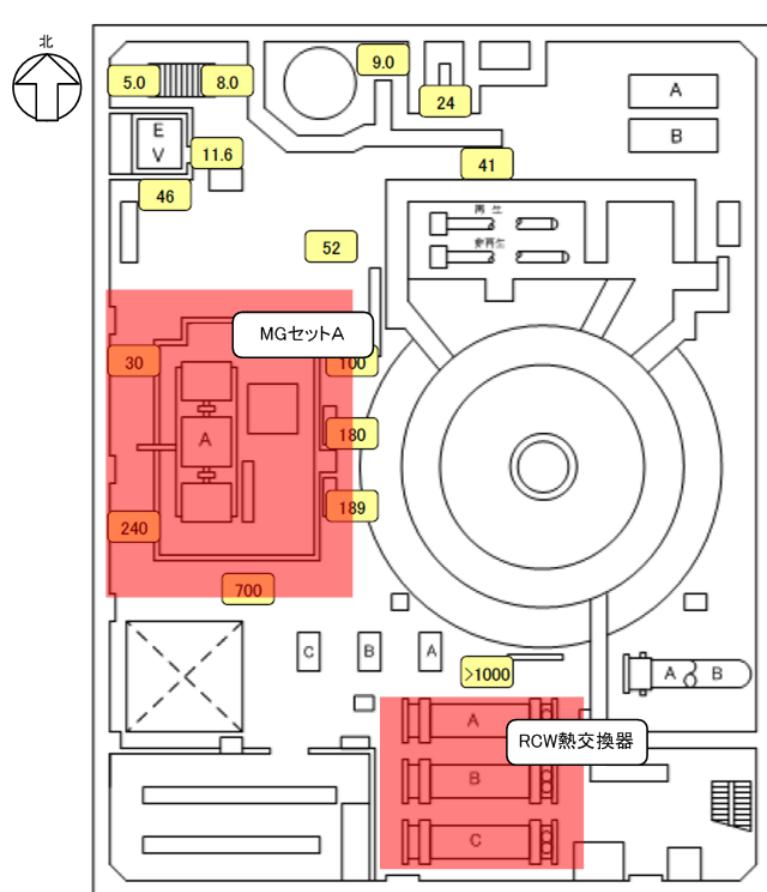
2階については南エリア（1000 mSv/h 以上）と西エリア（30～700 mSv/h）

で高い線量率が観測されている（図 3）。南エリアは顕著に高い値が観測されており、付近には RCW 熱交換器が設置されている。西エリアには RCW で冷却される MG セットオイルクーラー(A)が設置されている。西エリアの中では下側の線量率が最も高い値を示しており（700 mSv/h）、左側の線量率が最も低い値を示している（30mSv/h）ことから、これについては上述した南エリアの RCW 熱交換器付近の高線量率が影響している可能性も考えられる。

サージタンクに滞留していた放射性物質が RCW 配管②へ移行すると RCW 配管①側と RCW 熱交換器側へ移行することとなる。RCW 熱交換器は構造物表面積が大きいため放射性物質が多く沈着することが考えられ、R/B 2 階の RCW 熱

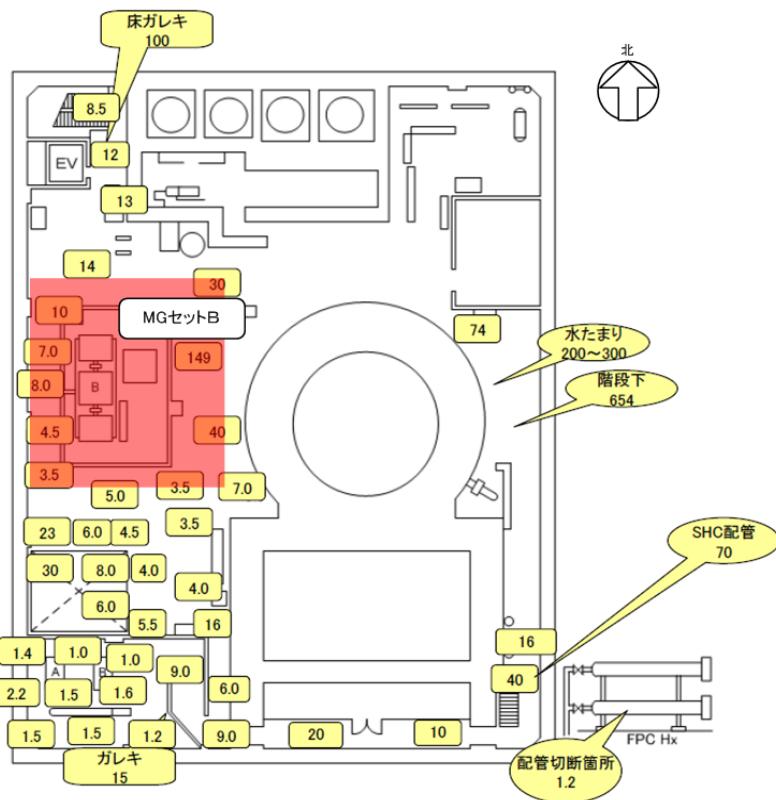
図 4 1号機 R/B 3階の空間線量率（単位：mSv/h）[1]

3 階では西エリアで高い値（149 mSv/h）が観測されている（図 4）。同エリアには MG セットオイルクーラー(B)があり、これに起因する可能性が考えられるが、付近の空間線量率は低い値を示していることから（3.5～40 mSv/h）、他の要因も考えられる。4 階では西エリアと南西エリアで数十 mSv/h の線量率が観測されており、南西エリアで観測された 90 mSv/h が一番高い値となっている（図 5）。このエリアには、RCW 系統内の保有水量を調整するサージタンクが設置されている。

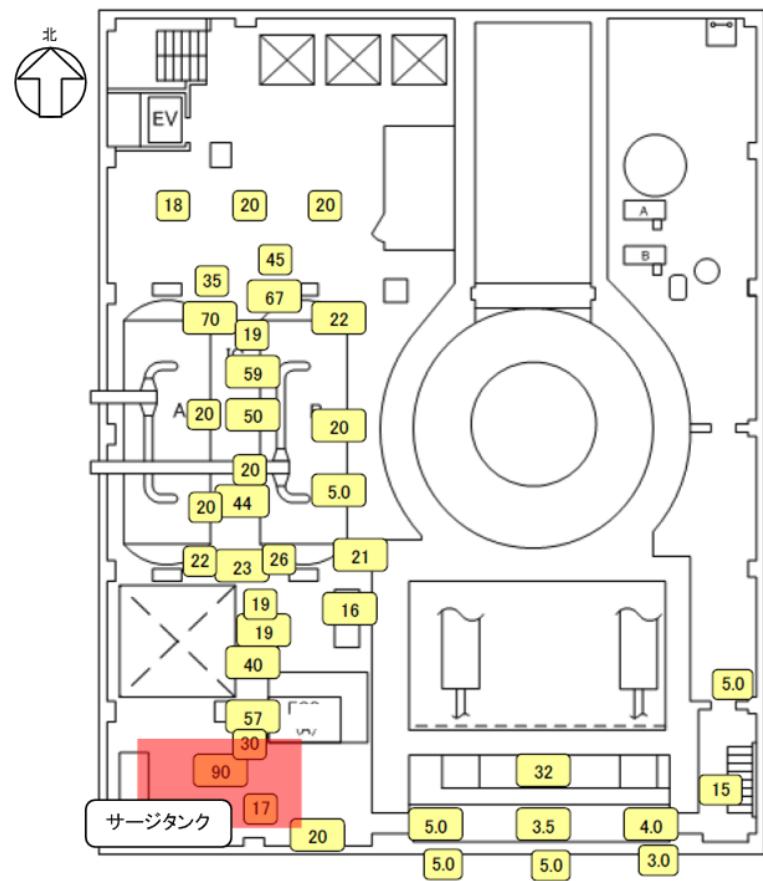
図 5 1号機 R/B 4階の空間線量率（単位：mSv/h）[1]

RCW 配管②では4つの分岐がある。サージタンク側への分岐についてはほぼ大気圧とみなすことができるため、サージタンクへの分岐方向に放射性物質はより移行しやすい状況にあったと考えることができる。この事は、R/B 4階の空間線量率（図5）においてサージタンク付近が高い線量率を示した測定結果と整合する。他の分岐については、各補機へ到達するまでの配管距離や経路、放射性物

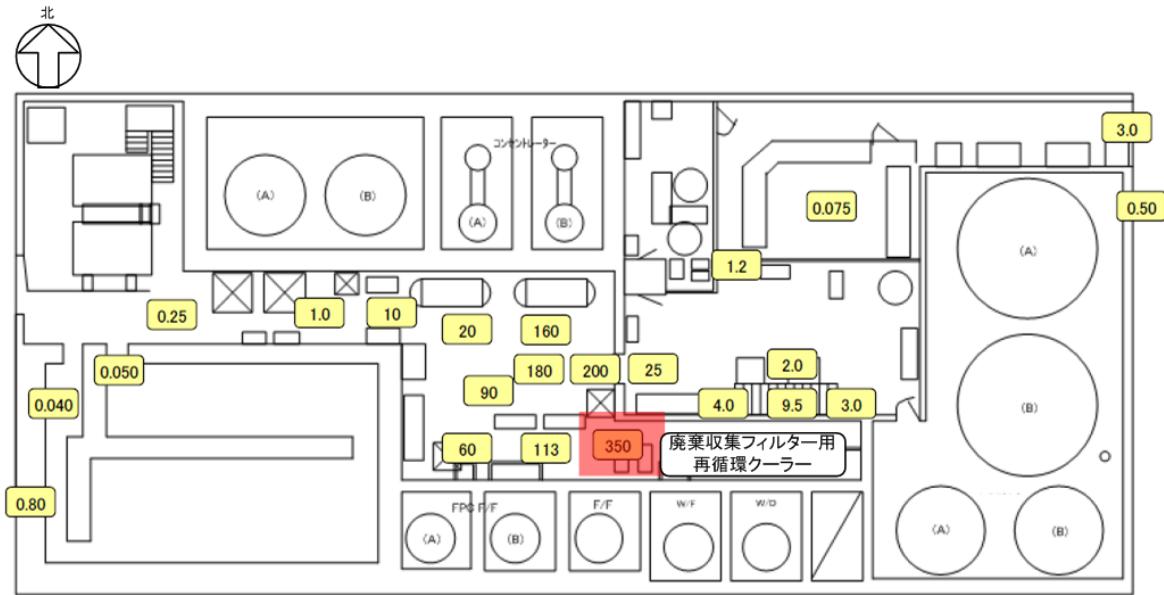
図 6 1号機 Rw/B 1階の空間線量率（単位：mSv/h）[1]

Rw/B の 1 階では南エリアで高い値（350 mSv/h）が観測されている（図 6）。付近には RCW で冷却対象となっている廃棄収集フィルター用再循環クーラーが設置されている。

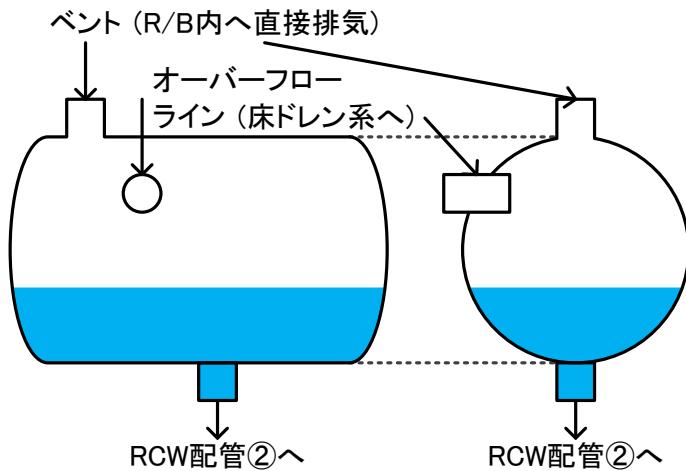
図7 サージタンクの構造（イメージ）

RCW 系統については、サージタンクのベントが R/B 内に直接排気されていることから（図 7）、R/B 4 階に設置されているサージタンクを大気圧（約 0.1 MPa[abs]）とする圧力分布になっていると考えることができる。一方、1号機の事故進展における PCV の圧力変化は、3月11日23時50分頃に D/W 圧力 0.6 MPa[abs]が測定されて以降、格納容器ベント（W/W ベント）に成功するまで圧力指示値は高い状態で継続しており、W/W ベントが実施された3月12日14時30分から14時50分にかけて低下していることが確認されている。RCW 配管内の放射性物質の移行は PCV 圧力の状態に応じて異なると考えられることから、以下では PCV 圧力が高い状態と PCV 圧力が低下した後の放射性物質の移行先を検討することとした。

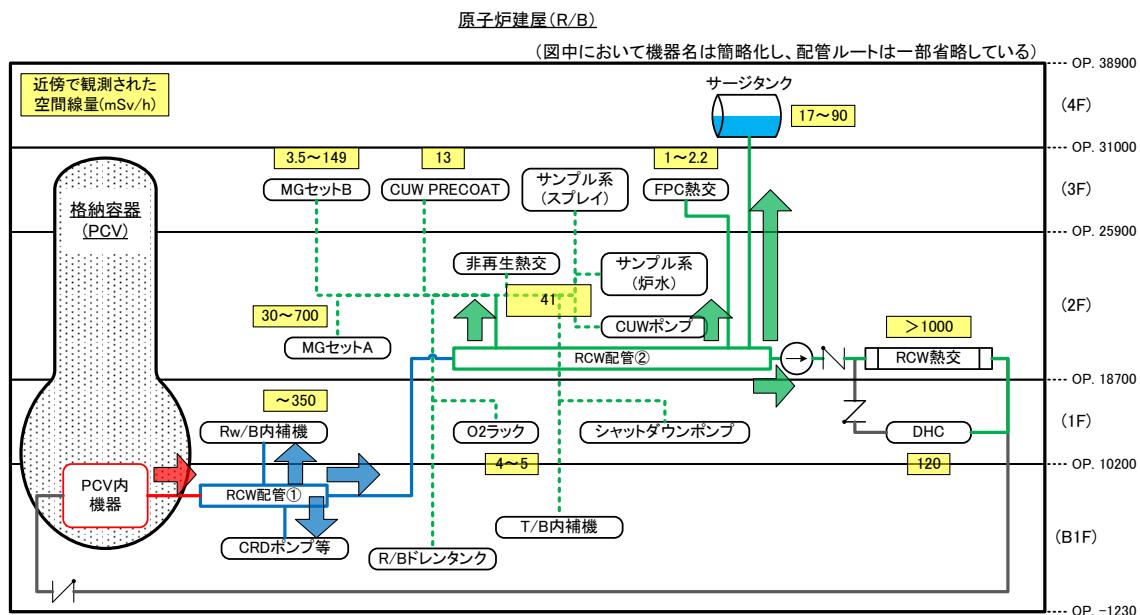
図 8 PCV 圧力が高い状況における放射性物質の移行

この状態では、損傷箇所である PCV 圧力はサージタンクの高低差等を考慮した圧力よりも高いため、PCV から RCW 配管内へ放射性物質は移行することとなる。2章に示した1号機 RCW の配管ルートを基に、PCV 圧力が高い状況における RCW 配管内の放射性物質の移行について検討した結果を図8に示す。RCW 配管が損傷すると図中に示した RCW 配管①へ放射性物質は移行する。反対側のルートには PCV 入口部に逆止弁があり、放射性物質の移行は有意でないと考えられることから検討から除外することとした。RCW 配管①では3つの分岐がある。この分岐では、Rw/Bへの分岐は PCV に近い地点にあり、CRD ポンプ等の補機は地下1階にあり、主流側の RCW 配管②には下流側にサージタンクがあることから定量的に示すことは難しいものの、有意に放射性物質が移行しにくい分岐はないと考えられる。なお、Rw/B 1階で高線量率が観測されたのは、RCW 配管①から Rw/B へ放射性物質が移行したことが一因となった可能性がある。CRD ポンプ等の補機がある R/B 地下1階については現時点未調査である。

質が移行しやすいサージタンクとの位置関係の影響を受けると考えられるが、各補機の下流側は RCW 熱交換器の出口側の配管に接続する閉回路となっているため RCW 系統内の圧力に近いと考えらえるため放射性物質は移行しにくい状況にあった可能性がある。なお、比較的高い線量率が観測された MG セット(A)付近については、2 章で述べたように、南エリアにある RCW 熱交換器付近の高線量率が影響していることも考えられ、RCW 配管の高線量汚染だけによるものではない可能性もある。

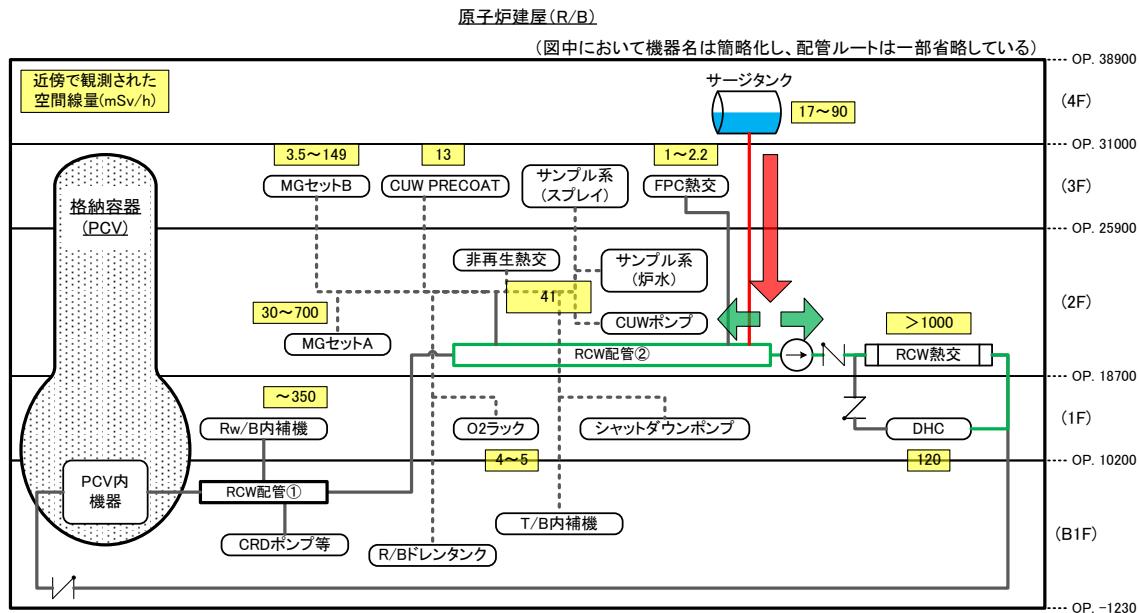
図9 PCV圧力が低下した後の放射性物質の移行

1 号機では、W/W ベントが実施された 3 月 12 日 14 時 30 分から 14 時 50 分にかけて PCV 圧力の低下が確認されている。上述したように、PCV 圧力が高い状況にあった時にサージタンク側へ移行した放射性物質は、圧力が低下すると PCV 圧力とバランスする高さまで下方へ移行することとなる。この状況で想定されるサージタンクに滞留した放射性物質の移行を図 9 示す。
