2号機の圧力抑制室（S/C）の健全性に関する検討について

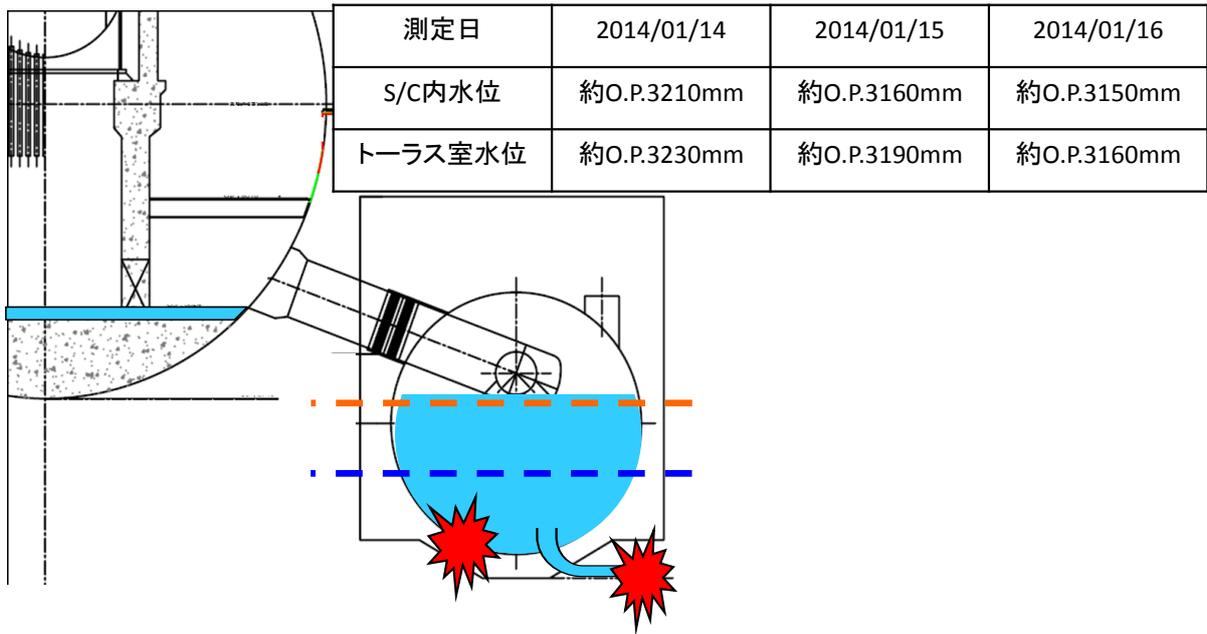
図1 2号機格納容器内部の水位に関する状況と破損箇所の推定位置

1号機、3号機と異なり、2号機においては、格納容器からの直接の漏えい箇所は確認されていない。しかしながら、継続的に注水を継続している中で、格納容器の水位が依然低いままとなっていることから、どこかから漏えいが発生していることは自明であり、これまでの検討・観測結果から図1に示すとおり、S/Cの低い位置、もしくは、S/Cの低い位置に接続された配管から漏えいしている可能性が高いものと考えられている（添付資料4参照）。また、計測した現在のS/Cの水位及びS/Cが設置されているトラス室の水位も図1に合わせて示す。

特に、水が抜けていくことにより水位が下降する場合、その漏えい孔の高さまでしか水が下降しないことは自明であるため、2 号機の S/C の漏えい孔は図 1 に示すような低い位置にあるものと推定されている。

- 2号機の S/C 内の水位の上下動が外部のトール室の水位の上下動と連動していることから、漏えい孔は低い位置にある可能性が高い
- 2号機の D/W と S/C の構造上の関係から、D/W の水位はかなり低くないと測定された現象を説明できない
- 2号機の S/C 内に設置された真空破壊弁は破損している可能性があり、その破損の原因は14日21時のSRV作動時の急激な格納容器圧力上昇であった可能性も一つの候補として挙げられる

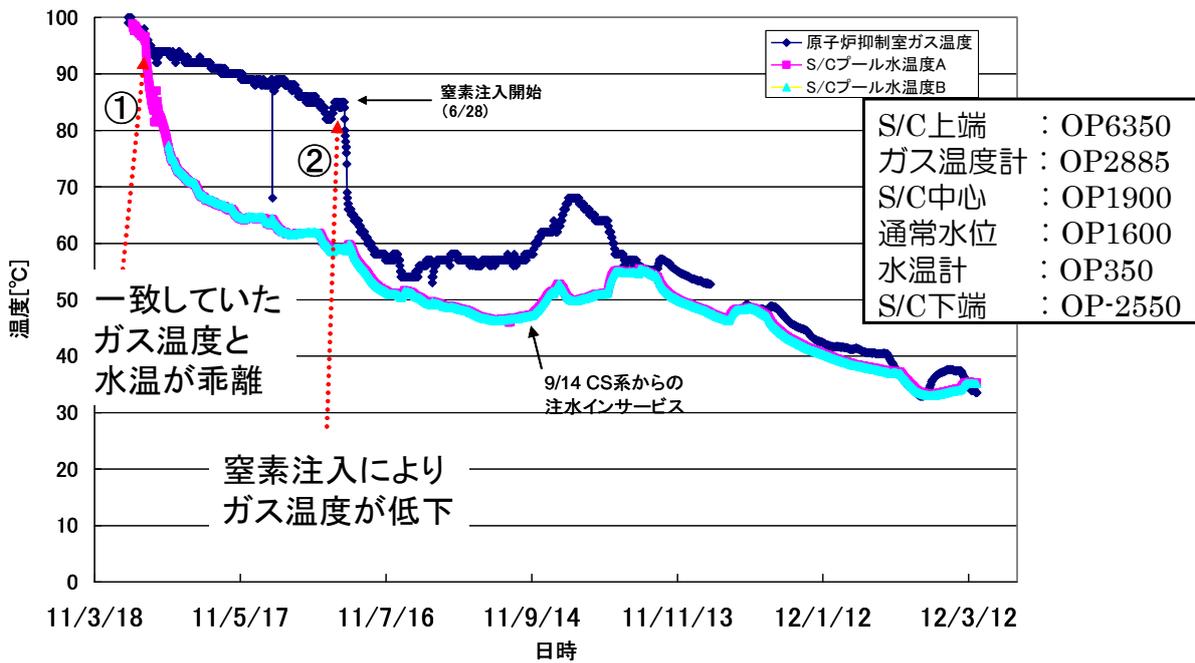
図2 2号機の S/C 内の温度測定値

図2に2012年7月23,24日に原子力安全保安院主催で開催された、東京電力（株）福島第一原子力発電所事故に関する技術ワークショップにて報告された、「プラント状態把握のための各種アプローチについて」に使用した2号機のS/C内の温度測定値のグラフを示す。1号機、3号機と異なり、2号機においては、気相温度計（気体の温度を計るための設置）による比較的高い温度と液相温度計（液体の温度を測るため

に設置)による比較的低い温度が複雑に変化する、非常に特徴的な S/C 内の温度変化が見られている。

まず、②で示す6月下旬の時点で気相温度計に大きな減少が確認できる。この時期は6月28日から開始した窒素ガス注入の後に対応している。S/Cの内部には発熱源は無いため、S/Cの温度はD/Wから流入するエネルギーによって変化することとなる。2号機のS/Cでは、D/Wからの蒸気及び温水によるエネルギー流入によって温度が変化することになるが、窒素注入開始前はS/C壁面など比較的温度が低い位置で蒸気が凝縮することにより、D/WからS/Cへの蒸気の大きな流れが出来ていたものと考えられる。つまり、蒸気のみがD/Wから流れ込む状況の場合、凝縮により蒸気の体積が一気に小さくなると、その部分の圧力が低下し、圧力の高い場所(D/W)から流れ込みが発生するという効果が大きく働いていたものと考えられる。一方、窒素ガスを注入すると、蒸気と窒素の混合流がS/Cに流れ込むことになるが、蒸気はS/C内で凝縮しても、窒素は凝縮しないため、凝縮による体積変化が小さくなる。そのため、圧力低下も小さくなり、結果的にD/Wからの蒸気の流れ込みが少なくなる。S/Cの温度はD/Wからのエネルギー流入によって決まってくるため、温度が低下する。②はこのような蒸気流入量の減少によって発生した温度低下であると考えられる。

①で示す3月下旬以前の時点では、気相温度計と液相温度計がほぼ同じ温度となっている。2.1.1で検討したように、水温と気体の温度は異なる挙動となるはずであるため、この場合は、気相温度計、液相温度計ともに両者ともに水温もしくは気体の温度を測っていたものと考えられる。液相温度計の変化が急激であるため、温度変化の連続性から考えると、図4に示すとおり、3月下旬までは気相温度計、液相温度計がともに水面よりも高い位置にあった可能性が高い。このときの水面は、通常水位に比較して相当低い位置であることから、事故前にS/C内にあった水の相当量が、事故発生後に注水された水も含めて、外部に流出したことを示唆している。事故後に線量の

以上から、2号機のS/C温度の傾向から推定すると、2号機S/Cの真空破壊弁（合計で16個設置されている）のうち一つ以上の破損がある可能性があると考えられる。

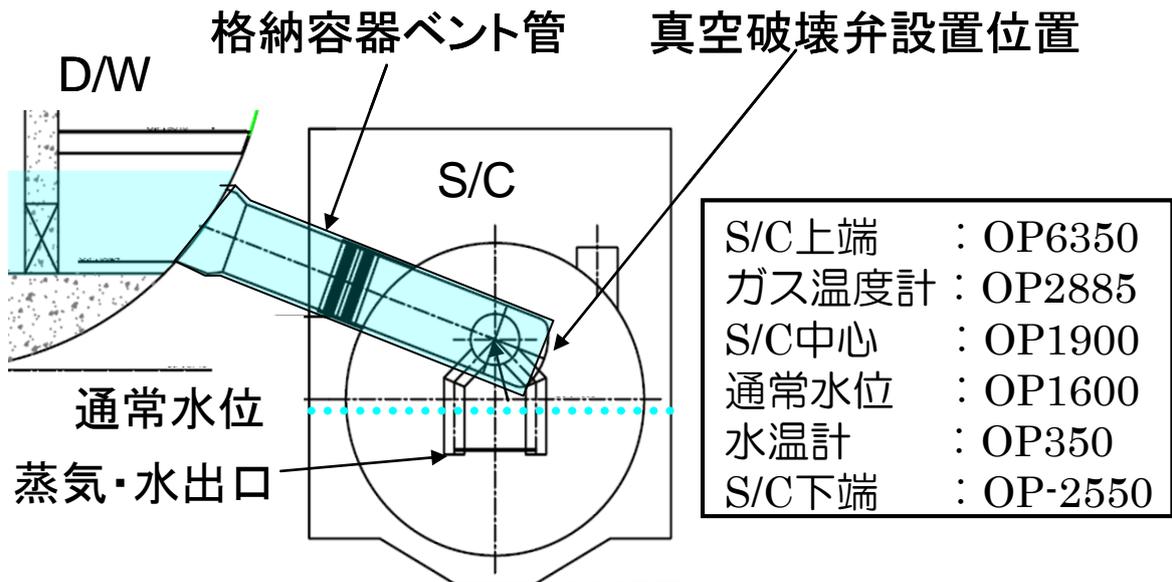
図3 D/W と S/C の接続状態 (D/W 水位が高い場合)

なお、図3にD/WとS/Cの接続の状態とD/W水位が高い場合の状況を仮定した図を示すが、D/W水位が高い場合には、D/WとS/Cを接続する格納容器ベント管の中に水位が形成されるため、蒸気が直接D/WからS/Cへ流入することはない。蒸気がD/WからS/Cへ直接流入するためには、D/W水位が低く、格納容器ベント管に水がこぼれ落ちるような状況である事が必要であるため、測定されたD/W内水位は、この状況を整合したものであり、また、圧力容器が破損して、注水した水が最終的に格納容器に落下するようになったかなり早い段階から、このような低いD/W内水位の状態となっていた可能性が高い。

2.1.1にて議論したように、D/W水位が高い場合には、S/Cに直接蒸気が流れ込むことはないが、蒸気が直接流れ込む場合でも、設計上は図3に示すとおり、格納容器ベント管に接続された逆U字型の配管の先端(OP325)からとなっている。現在のS/C内の水位は図1に示すとおり気相温度計よりも高い位置にあるため、いずれの温度計も水温を計測している状況にあり、D/W内の蒸気が直接S/Cに流れ込むことは

D/WからS/Cへの蒸気流入は、設計上、必ず一度水中を通る事になっている。これは、Mark-I格納容器は圧力抑制型の格納容器と呼ばれているように、D/Wで異常な蒸気発生があった場合、その蒸気をS/Cに導き、S/C内の水によって蒸気を凝縮させることで格納容器内の圧力上昇を抑制する設計となっているためである。しかし、D/W内の蒸気が凝縮してD/W圧力<S/C圧力となった場合、逆の経路では、気体をD/Wに戻すことは出来ない。そのため、S/Cの気体をD/Wに戻すための弁が設置されており、これが図3に示されている真空破壊弁と呼ばれる装置である。真空破壊弁は格納容器ベント管の先端に設置されており、通常気相部に存在する。真空破壊弁はS/CからD/Wのみの流れを前提としており、逆流しないような設計になっているが、これが破損していた場合には、常時D/WからS/Cへの蒸気の直接流入が起こりうる状態となる。

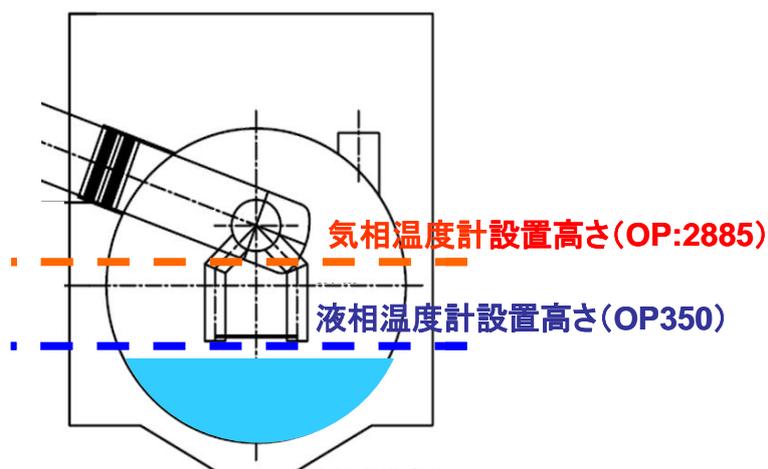
図4 3月下旬までの S/C 内水位推定図

すなわち、S/C 水位は 3 月下旬頃から上昇し、当該時点で液相温度計を水没させる程度まで上昇したものと考えられる。

一方、2011年3月下旬以降の状況は、液相温度計が水没し、気相温度計が気体中にあり、かつ、蒸気が直接D/WからS/Cへ流入している状況にあったものと考えられる。しかしながら、図4から明らかなように、液相温度計設置高さとはU字型配管先端の蒸気流出出口との設置高さの差は非常に小さく、水位が上昇し液相温度計が水没した場合には、ほぼ同時に蒸気のS/Cへの直接流出出口が失われるような位置関係にある。ただし、測定データからは、明らかにS/Cへの直接漏えいが継続している状況と考えられる。そのため、設計上の蒸気流出出口との異なる場所から蒸気がS/Cに流れ込んでいた可能性があると考えられる。
