3号機 RCIC の停止原因について

1. 現象の概要と検討課題

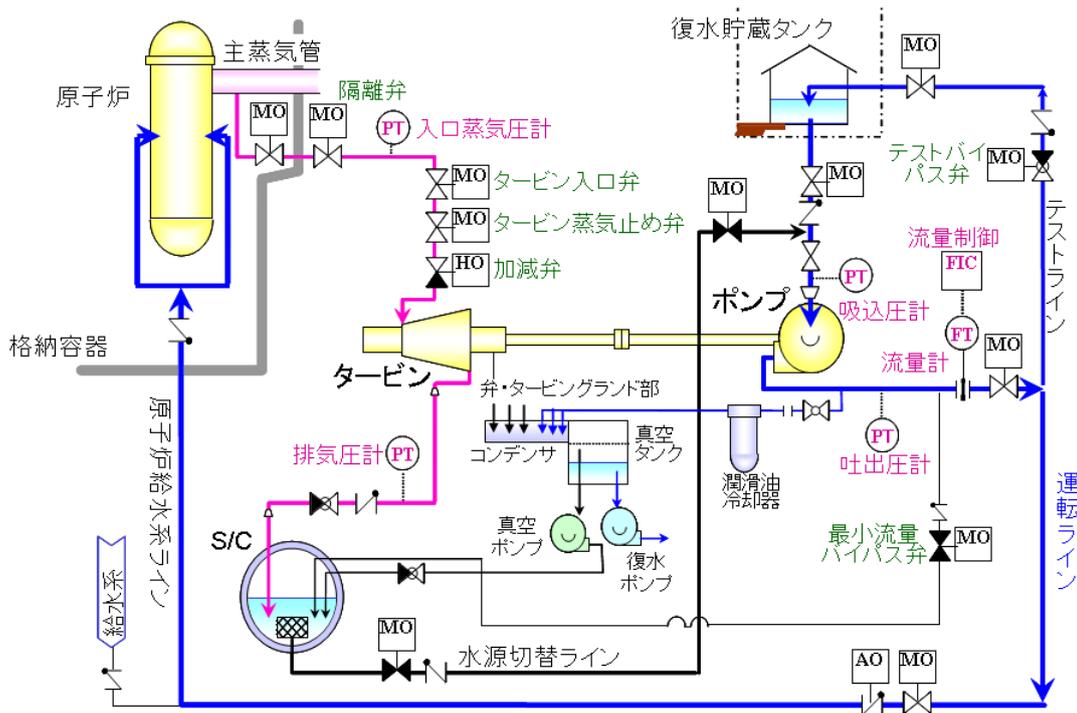
図 1 RCIC 系統概略図

この際、運転員はRCICの起動停止によるバッテリー消費を避けること、及び、原子炉水位確保を安定して行うため、復水貯蔵タンク(CST)を水源として、炉注水ライン及びテストラインの両ラインを通水するようにRCIC制御盤にて弁操作し、ライン構成を実施した。また、原子炉水位が緩やかな変化となるように、テストラインの弁の開度調整や流量調整器(FIC)にて、水位調整範囲を定めて流量調整を実施した。

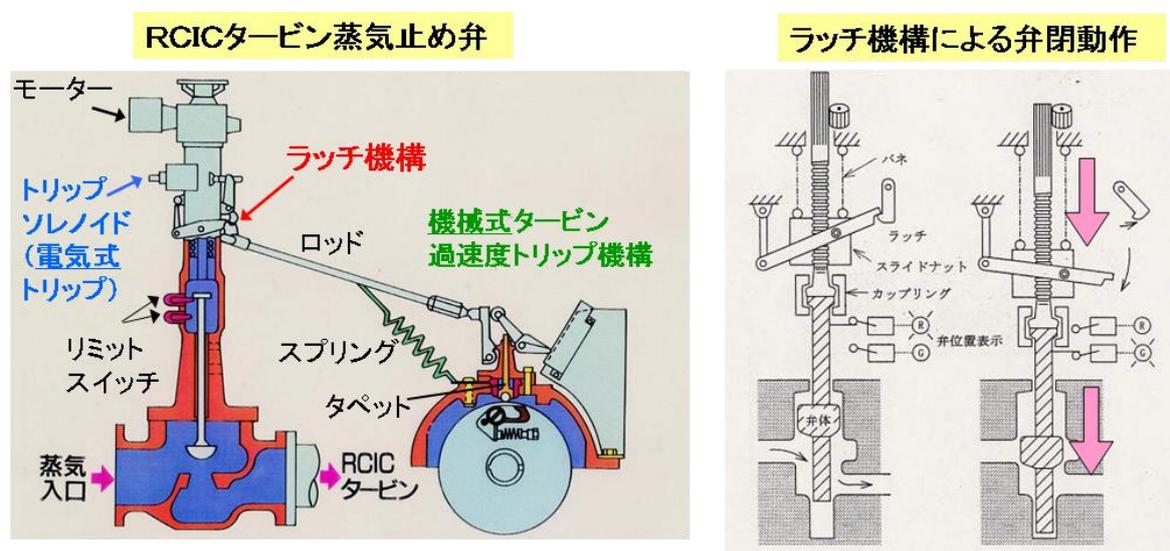
図2 RCIC タービン蒸気止め弁とトリップ機構の概要図

RCIC タービントリップには、電気式トリップ機構と機械式過速度トリップ機構の2つのトリップ機構があり、異常時にはタービン蒸気止め弁を閉として蒸気を遮断する。図2にタービン蒸気止め弁とトリップ機構の概要図を示す。

電気式トリップは、トリップ信号（インタロックによる自動トリップ信号又は手動トリップ信号）が入ると蒸気止め弁駆動部に付いているトリップソレノイドが励磁してラッチ機構を外す。ラッチ機構が外れると弁シリンダー内にセットされているばねが伸長することで、蒸気止め弁を全閉とする。

機械式トリップはタービンの非常用调速機の作動により、過速度トリップ機構のタペットが押し上げられ、その動作によりラッチ機構と接続しているロッドが、スプリングの力によって動き、ラッチ機構を外す。電気式トリップの作動は RCIC の運転制御と同様、直流電源が必要であるが、機械式トリップは直流電源がなくても作動することが可能である。

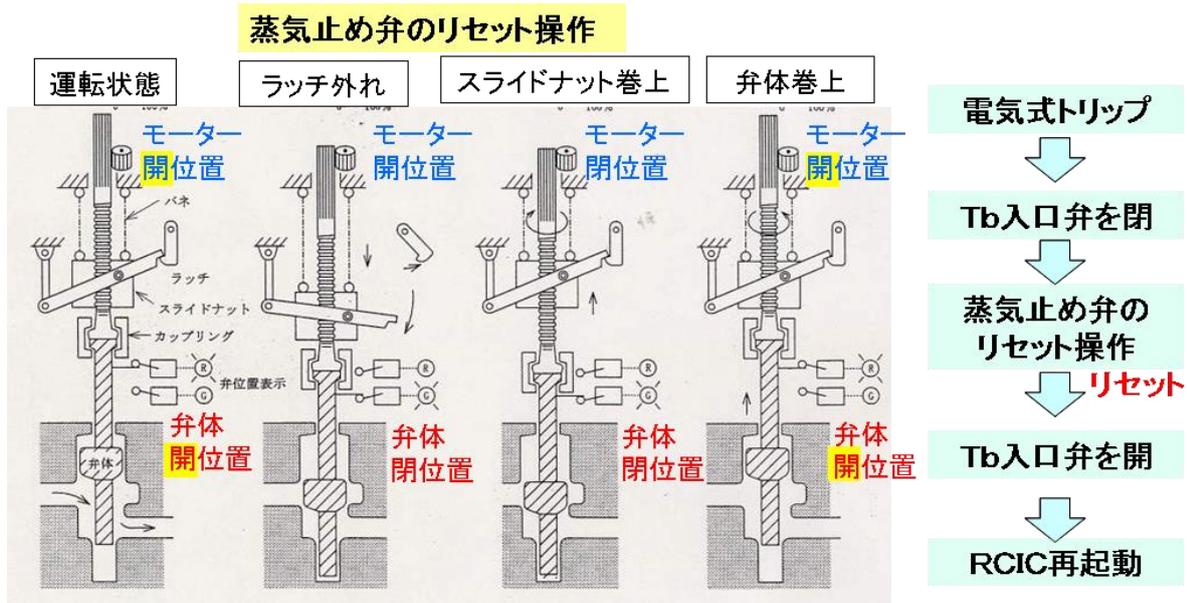
つづいて、電気式トリップによりラッチ機構が外れた後の、蒸気止め弁のリセット操作の概要図を図3に示す。トリップした状態の蒸気止め弁は電動部が開状態の位置のままなので、中央制御室の RCIC 制御盤にて蒸気止め弁を全閉操作し、モーターにて電動部を全閉位置まで回転させる。これによりスライドナットが巻き上げられ、ラッチレバーがラッチにかみ合う。この状態で電気回路的にはリセット状態となって、モーターで弁の開閉が可能となる。この後、RCIC 制御盤にて蒸気止め弁を全開操作し、弁体を全開位置とすることで、リセット完了となる。

以上のリセット操作は中央制御室の RCIC 制御盤からの遠隔操作により実施されるものであるが、機械式トリップが作動した場合は、さらに、現場での機械式トリップ機構の復旧操作が必要となる。また、電気式トリップのインタロック条件が解消されていない場合は、リセットできずに再度止め弁が閉となる。

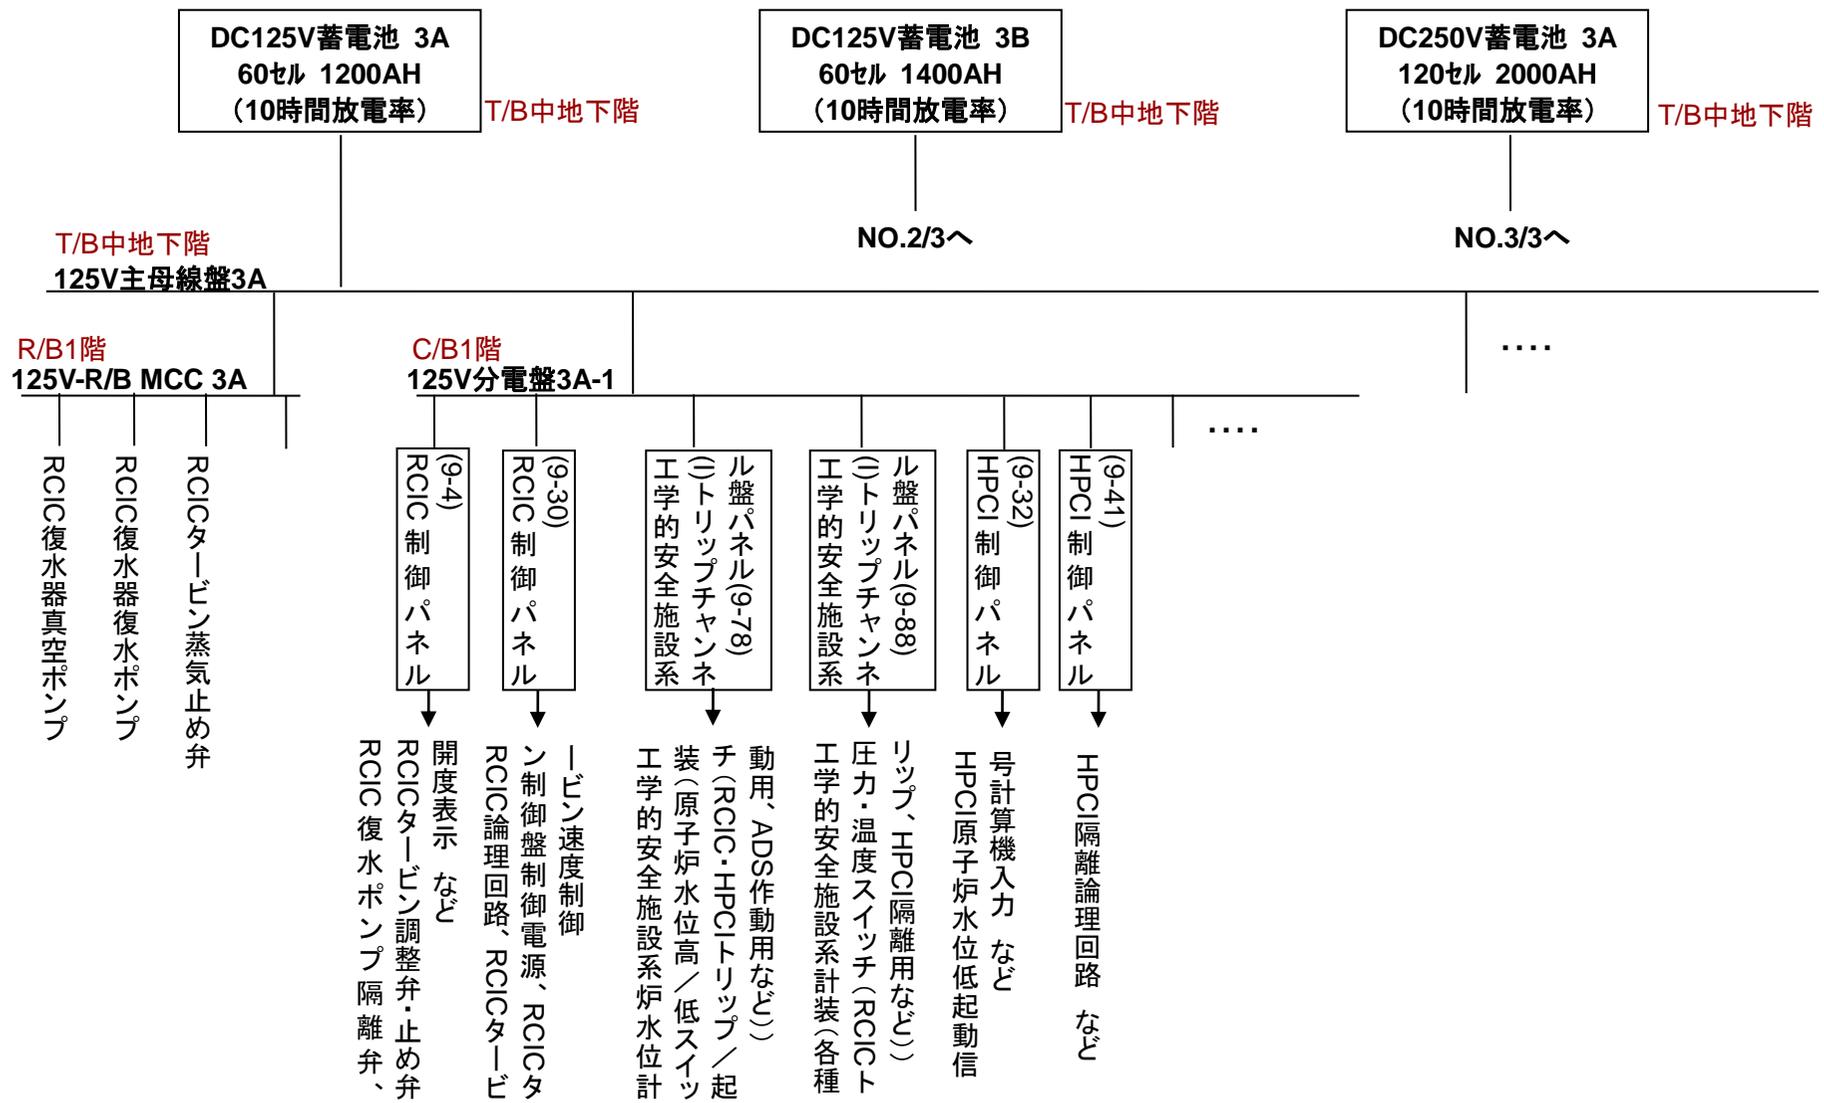
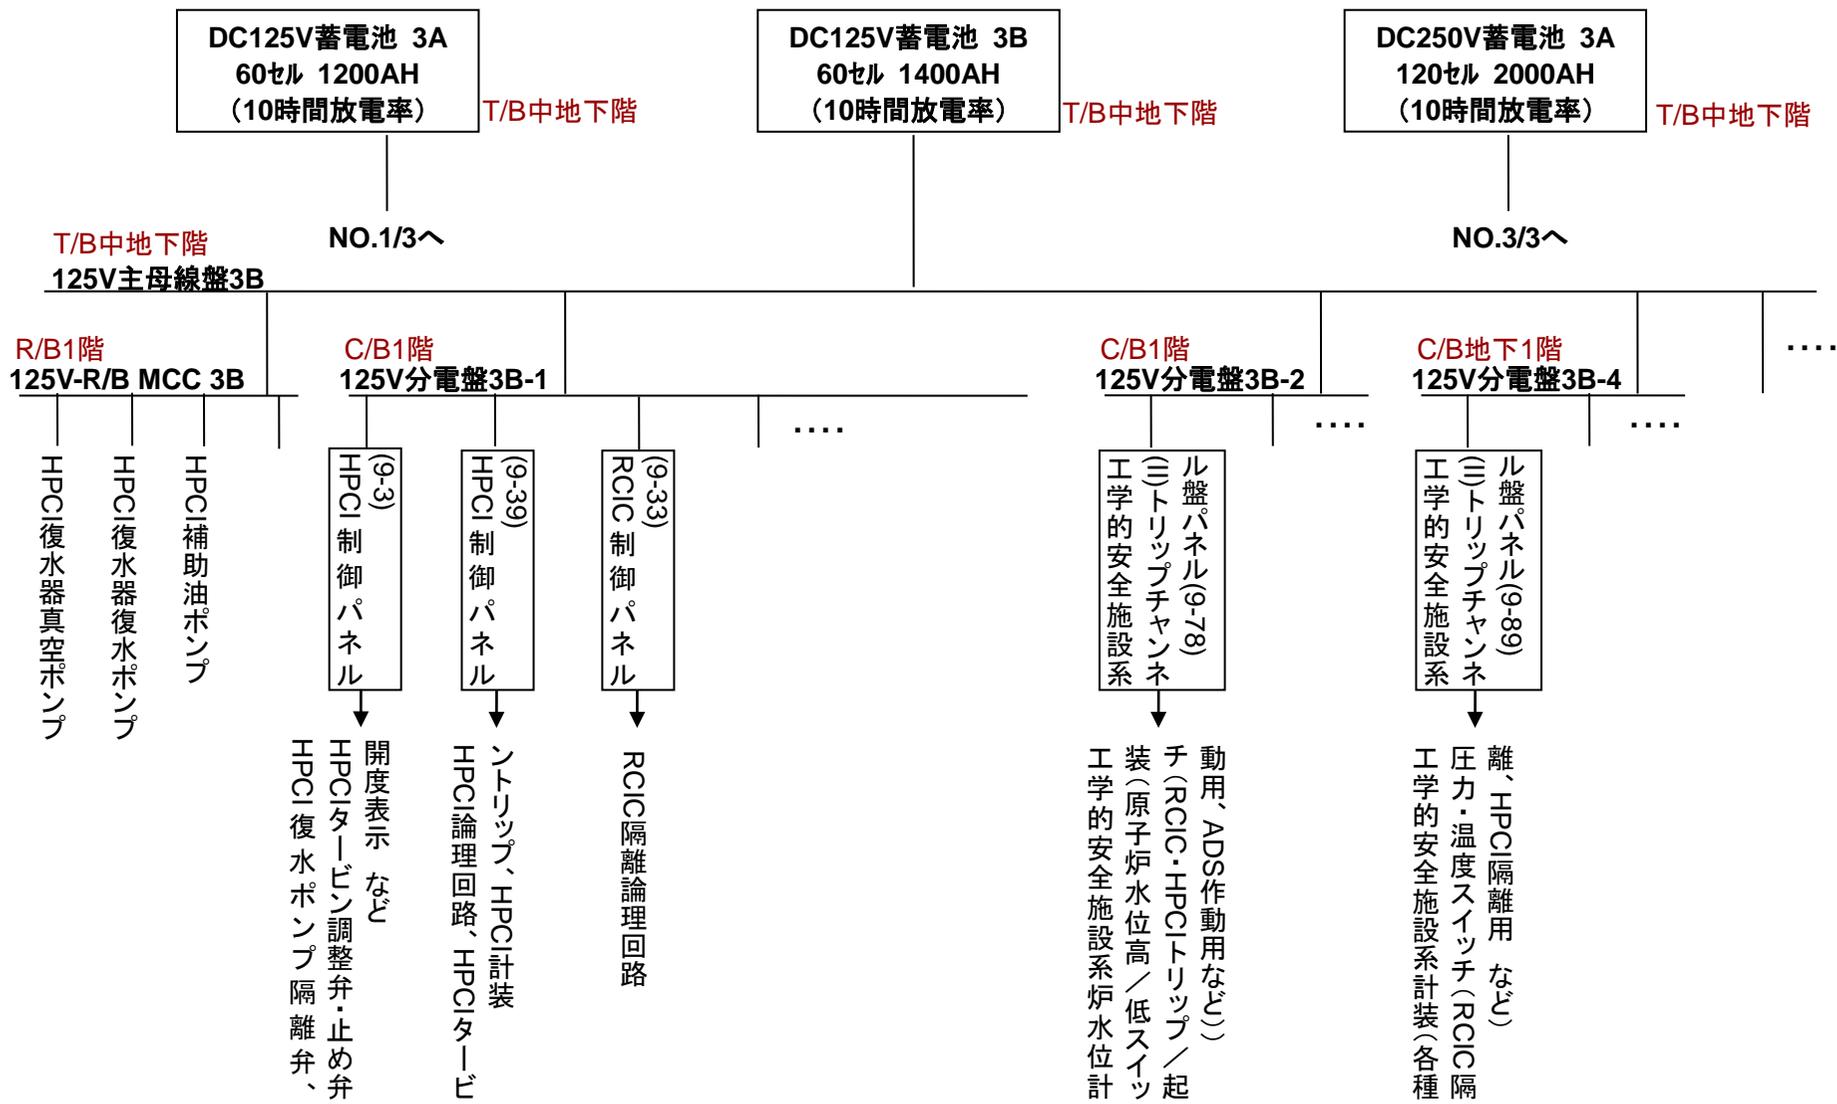
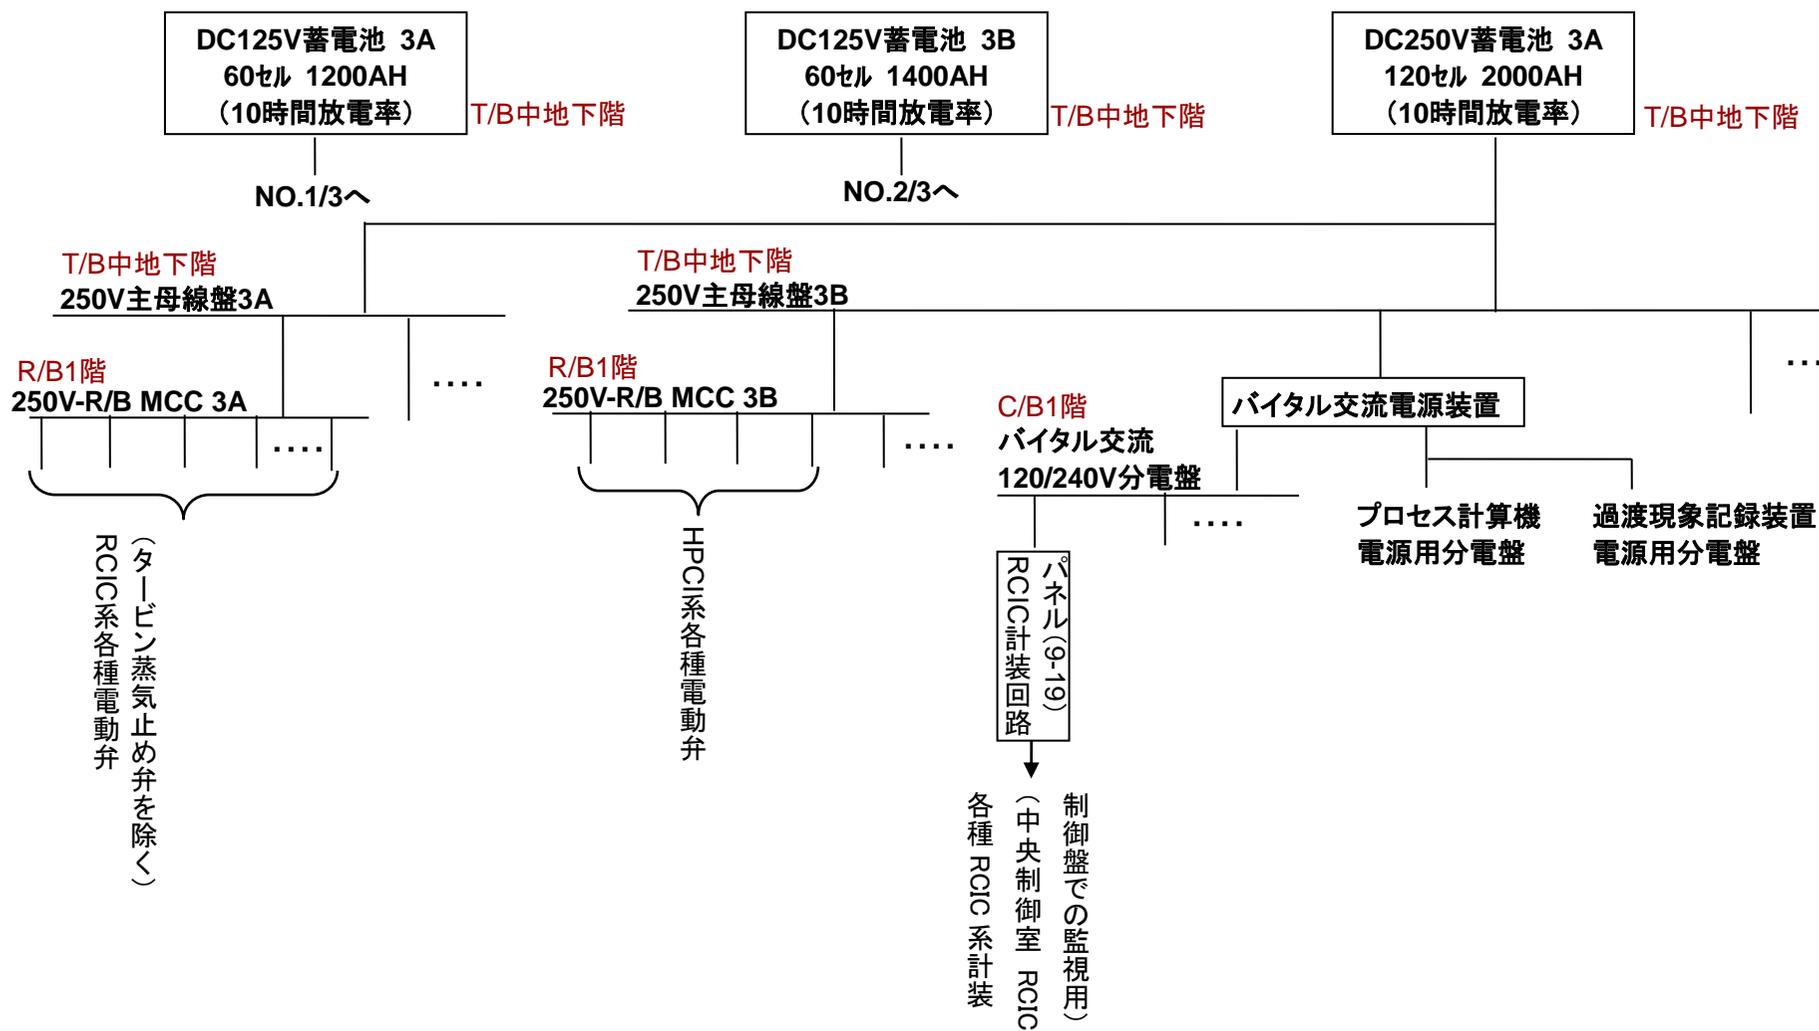
図 4 に 3 号機直流電源と RCIC、HPCI 関連負荷の構成図を示す。1、2 号機と異なり、3 号機の蓄電池や直流電源盤はサービス建屋の中地下階に設置されていたため、津波による機能喪失を免れた。

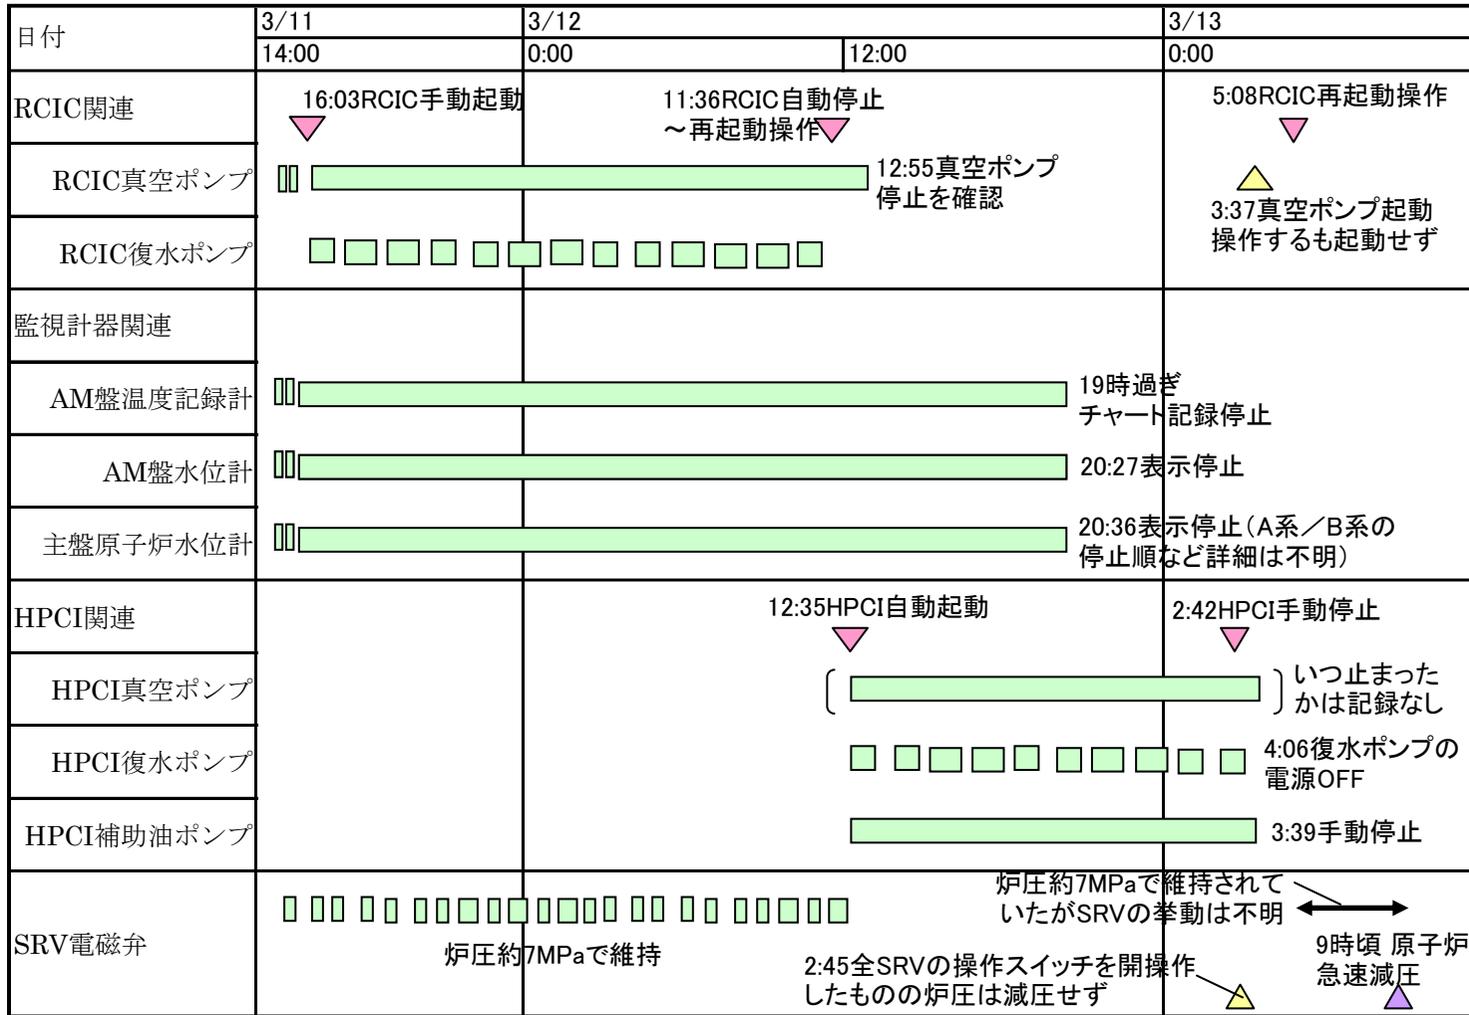
図 5 直流電源負荷の運転状況概略図

図 5 に直流電源負荷の運転状況の概略図を、表 2 に事象の時系列と各負荷への供給状況を示す。電気式トリップに必要な RCIC 論理回路やトリップ信号の直流電源は蓄電池 DC125V-3A (分電盤 3A-1) から供給されている。3 月 12 日 11:36 の RCIC 自動停止の時点で、中央制御室にて RCIC の運転制御やリセット操作、原子炉水位計の監視ができており、蓄電池 DC125V-3A が枯渇する徴候は見られていないことから、電気式トリップの作動に必要な直流電源も確保されていたものと考えられる。

蓄電池 DC125V-3A の容量 (10 時間放電率換算で 1200AH) は、外部電源喪失後の非常用 D/G の起動や、分電盤の遮断器の作動といった瞬時的な負荷のほか、RCIC や中央制御室の制御盤、直流照明の 4 時間分の継続運転を考慮して算定されたものである。津波による全交流電源喪失後、RCIC は約 20 時間運転を継続していたことになるが、直流電源の設計上の余裕 (実際の消費電流は設計値よりも小さいこと等) や、直流照明等の不要な負荷の切り離し、原子炉水位高信号による RCIC トリップの回避などによって、この時点まで蓄電池は枯渇することなく運転・制御が継続されたものと考えられる。

ただし、3 月 12 日午後以降は、RCIC 復水器の真空ポンプのトリップや計器の停止等、蓄電池 DC125V3A の枯渇の徴候が確認されており、不安定な状況であったものと推定される。

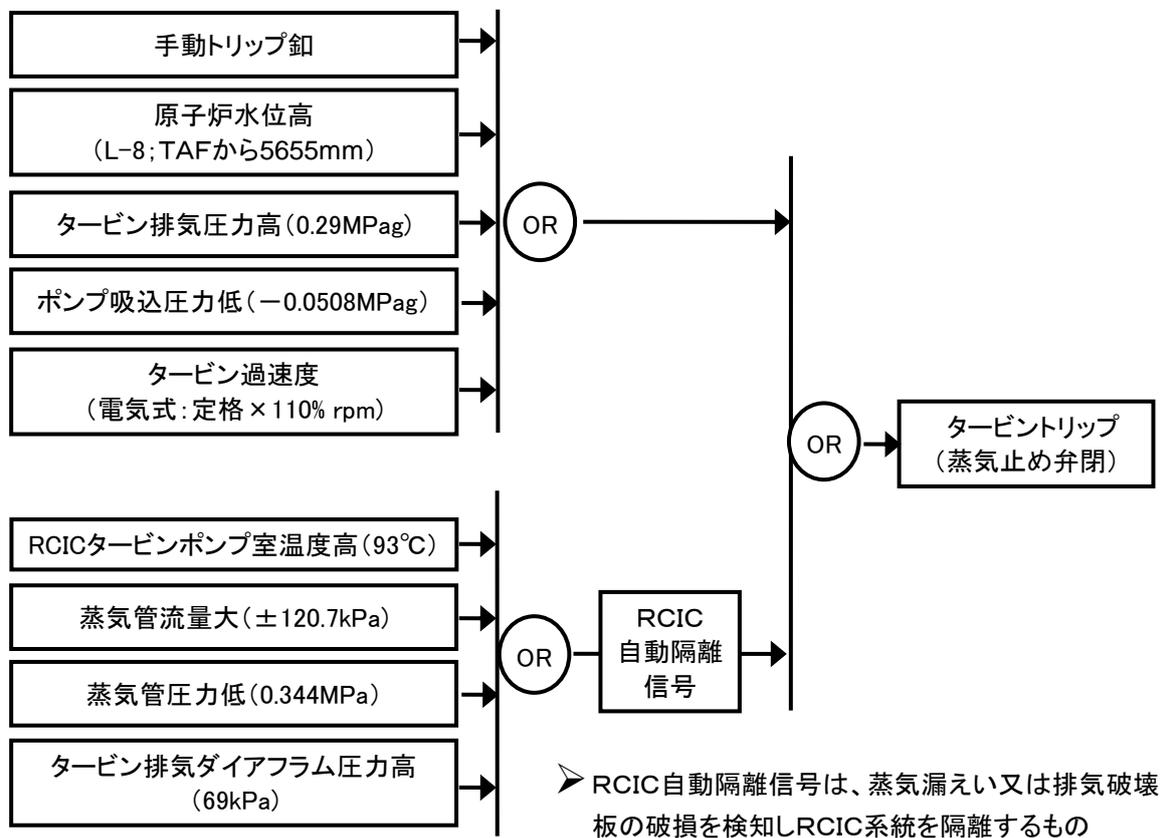
図6 RCICの電気式トリップのインタロックブロック線図

測定データ等から、タービン排気圧力高が、この中で最もインタロック条件の成立の可能性が高いと推定される。以下に各インタロック条件の成立の可能性について述べる。

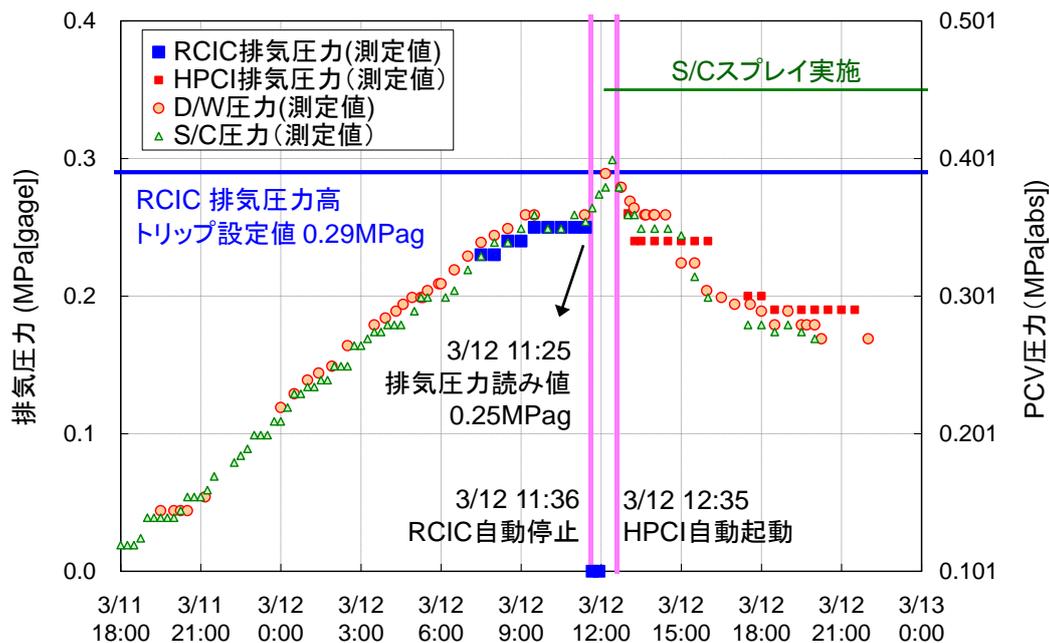
図7 RCIC タービン排気圧力と PCV 圧力の推移

図7に運転員が読み取ったタービン排気圧力の測定値を示す。除熱機能の喪失により、排気圧力は、D/W 圧力、S/C 圧力とともに上昇傾向にあり、3月12日11:36のRCIC停止時には、排気圧力高トリップ設定値に近い状況にあったことが分かる。ただし、11:25の排気圧力の読み値は0.25MPagであり、この時点ではトリップ設定値(0.29MPag)には達していない。また、停止した時点における排気圧力は確認されていないため、排気圧力高によりトリップしたことを示す観測記録はない。

しかしながら、最終的な熱の逃がし場を喪失している状態であり、格納容器の圧力は単調増加するはずの条件下で、RCIC トリップ前に D/W 圧力、S/C 圧力は3時間近く一定値を保った後、再度上昇していく挙動を示している。以下の点から、3月12日11:36の停止時に排気圧力高に達した可能性があると考えられる。

図7に示したように、3月12日11:36のRCICトリップ後のタービン排気圧力読み値はほぼ0MPagを示している。これは、排気管内の蒸気がコンデンサで凝縮し、また下流側に逆止弁が有るためS/C圧力（背圧）がかからないためである。

柏崎刈羽原子力発電所の安全対策として、全交流電源喪失を想定した場合におけるS/C圧力上昇時でもRCIC注水を継続させる観点から、タービン排気圧力高インタロックのトリップ設定値を引き上げた。

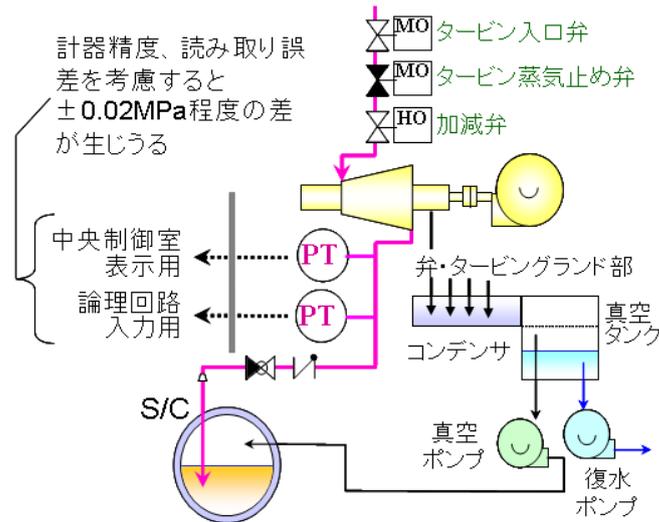
図8 RCIC 排気圧力計設置位置の概要図

図8に示すように、中央制御室表示用の排気圧力計と論理回路入力用の排気圧力計は異なる。計器精度、読み取り誤差を考慮すると両者は0.02MPa程度の差が生じる。従って、この誤差を考慮しても、3月12日11:25の読み値0.25MPagは、トリップ設定値(0.29MPag)には至っていないと考えられる。

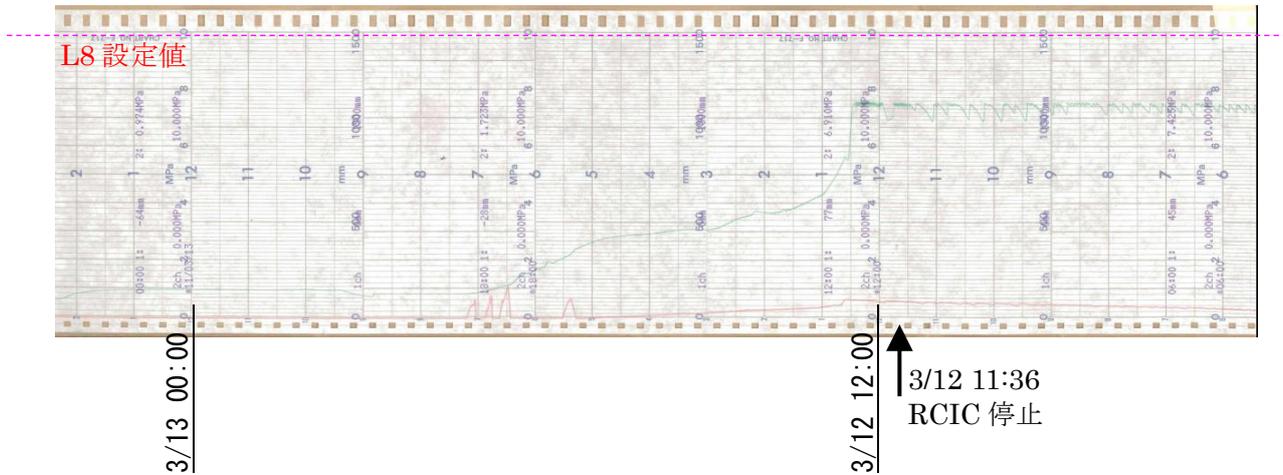
図9 原子炉水位／原子炉圧力チャート

図 9 に原子炉水位 (狭帯域) のチャート記録を、図 10 に原子炉水位測定値の推移を示す。原子炉水位を監視しながら、FIC にて RCIC 流量を調整しており、3 月 12 日 11:36 の RCIC トリップ時、原子炉水位測定値は L-8 に達していないため、原子炉水位高インタロックによる停止の可能性はない。
