福島第一原子力発電所 1/2号機排気筒解体工事の進捗について

2019年9月2日

東京電力ホールディングス株式会社

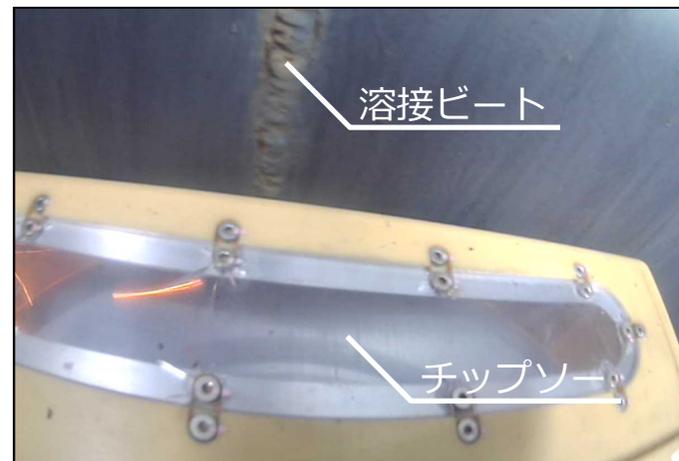
【写真④】 筒身内部の切断状況(8月7日)

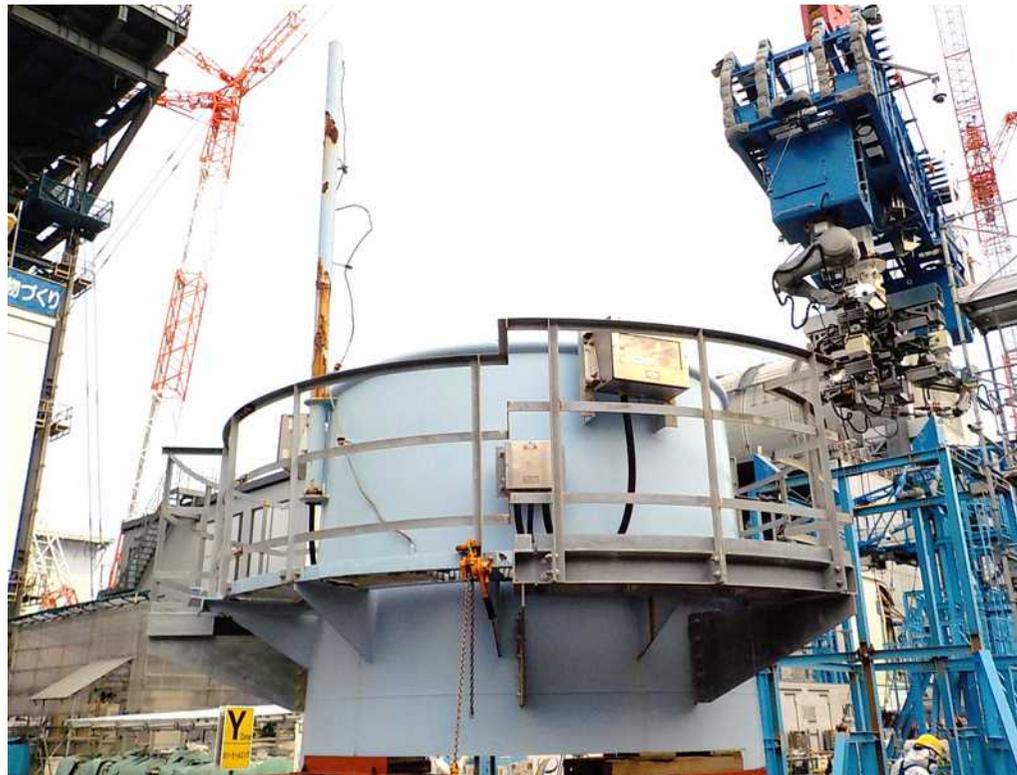
- 吊り下ろした解体部材について、2号機原子炉建屋西側で、解体部材内側の線量測定(東西南北の4方向)を行った結果、当該エリアの線量(γ 線)と同等の約0.04mSv/hであった。
- なお、4月に測定した際の頂部ブロック内部の線量(γ 線)は0.07~0.08mSv/hであった。

【写真⑨】 解体した部材

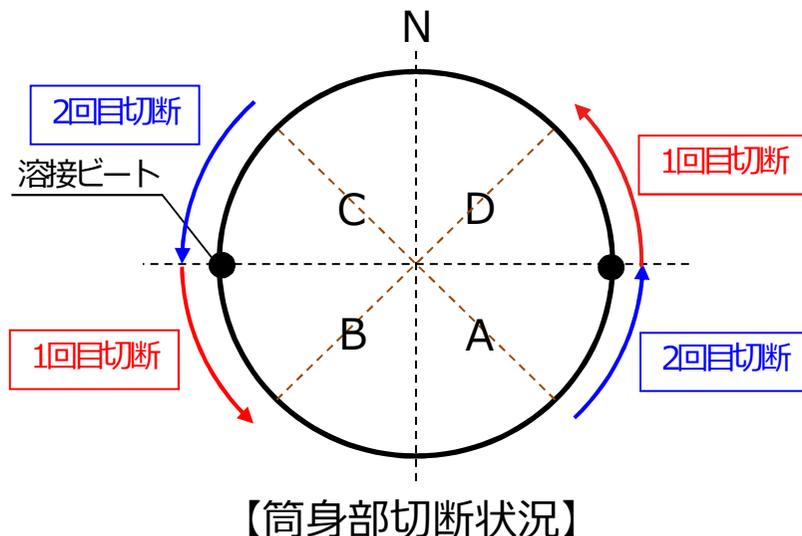
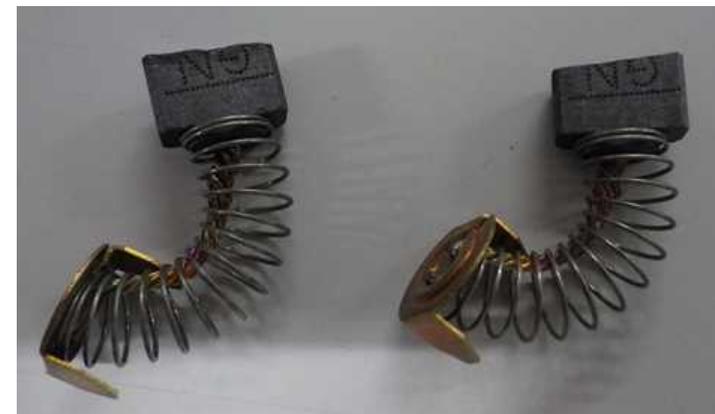
【参考2】筒身切断装置の一部動作不良について

- 8月7日、午前7時から筒身解体装置吊り上げを開始し、午前9時11分に筒身切断作業を開始しました。その後、チップソーの刃4枚のうち2枚（AとC）の摩耗が早かったことから刃を2枚交換する必要があると判断した。交換後に再度、排気筒頂部へ解体装置を設置し切断を開始しようとした際に、チップソー（A）が動作しないことを確認した。
- 刃の摩耗及びチップソー（A）の動作不良の原因については、10cm程度の溶接ビート廻り（熱影響部）が溶接時の熱による影響で硬化していたことにより、刃及びモーターの部品（カーボンブラシ※）に過負荷がかかり、摩耗したことが原因と判断した。

- 硬かった溶接ビート廻りを切断する際は溶接ビート同様に刃及びモーターの過負荷にならないように押し切りで丁寧に切断することにより、チップソーの刃の摩耗やモーターの負荷を軽減させる工法に変更する。（Cについては押し切りにて実施済み）

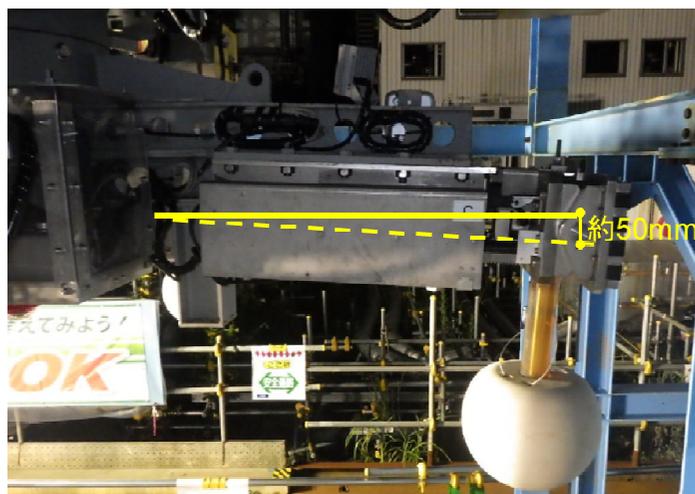
- 8月7日の作業終了後の点検で、内周切断装置の把持装置（以下、クランプ）Cの下段が約50mm傾いていることを確認しており、8月8日、内周切断装置を予備品に取替える作業を実施した。
- クランプを排気筒頭頂部から引き上げる際は、強風時に装置と筒身の接触時の衝撃を小さくするために、クランプを必要な分張り出した状態で保持したまま引き上げる手順としており（頂部内径3m 筒身3.2m）、吊り上げた際に下クランプがひっかかったと推測。

【傾きが確認されたクランプ（C）】

- カメラにてクランプ先端と筒身との接触状況を確認しながら、ゆっくり引き上げるとともに、下クランプを15cm縮め吊り上げることを実施する。

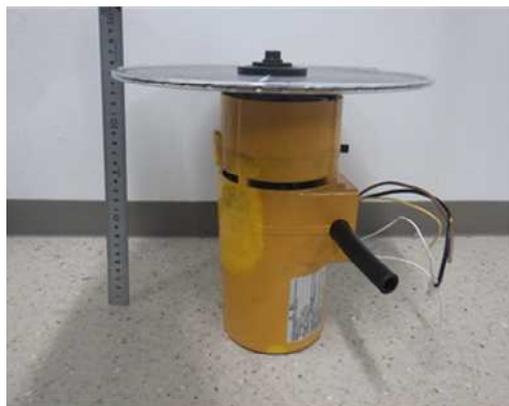
- 8月21日 午前8時18分から筒身解体装置吊り上げを開始し、午後1時45分に筒身の切断を開始した。(8月7日に切り残した北西側溶接ビート廻りをチップソー (A) で切断。)
- その後、午後3時頃から残りの筒身をチップソー (BとD) で切断開始しようとした際に、チップソー (B) が動作しないことを確認した。
 - ※ 吊り上げ前の動作確認時はすべてのチップソーが正常に動作することを確認済み。

【チップソー本体】

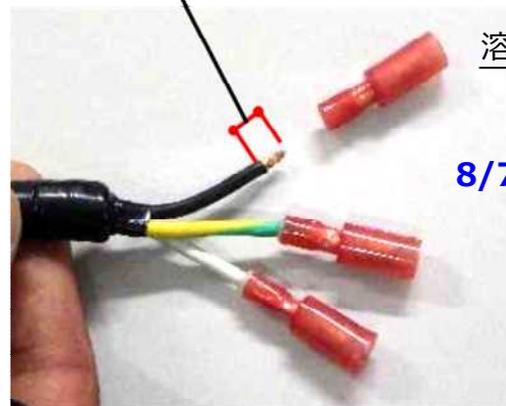
- 解体装置を地上に下ろした後、装置を取り外すためにケーブル接続箇所の保護チューブを外したところケーブル3本の接続部のうち1本が圧着部より外れていることを確認した。
- 圧着部のケーブルの剥き代長さを測定したところ、剥き代の規定寸法7mm～8mmに対して、外れたケーブルの剥き代は5mmであることを確認した。
- 適正工具は使用していたものの剥き代の数値管理ができていなかった。

規定寸法では7mmだが実測結果は5mm

【圧着端子写真】

- 当該接続部に対して、ケーブルの剥き代が短いこと、及び圧着端子への挿入部が浅くなっていたことから、チップソー移動時にケーブル接続部へ通常動作時のテンションが加わったことで、接続部が外れたものと推測している。
なお、当該箇所の接続（被覆付圧着端子）は、現場でのモーターの単体交換をしやすいように、当該箇所のみを採用している。

- チップソーモーター接続部の圧着再施工を実施。
（手順書作成の上、数値管理）

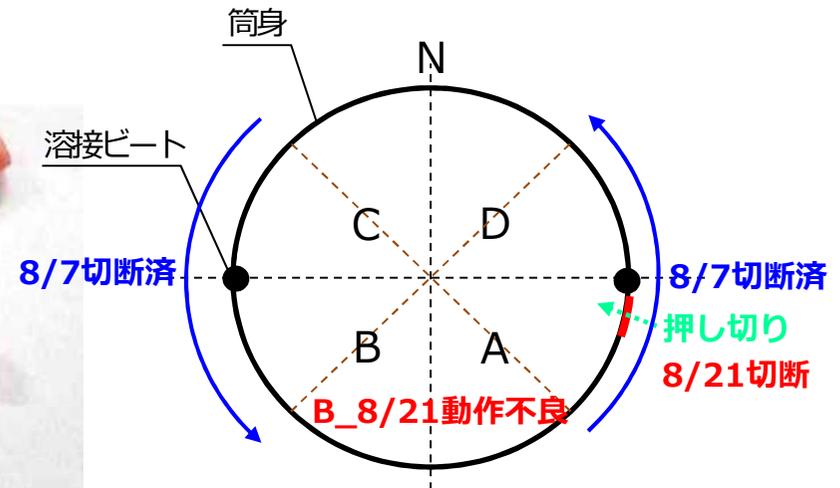
【筒身部切断状況】
