## 3月16日地震発生後の 4号機原子炉建屋カバー主要部材の健全性について

2022年7月25日

東京電力ホールディングス株式会社

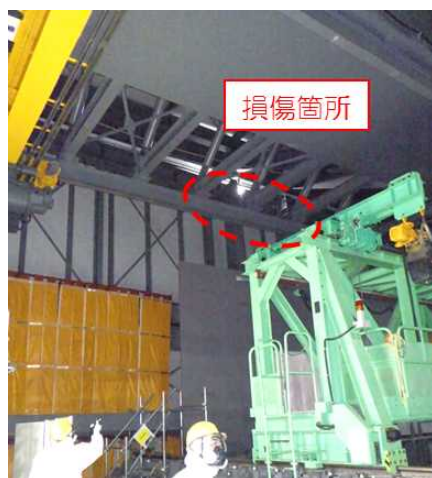
- 3月16日地震による影響は、「北側外壁の一部損傷」と「鉄骨補助部材の落下」を確認（第99回特定原子力施設監視・評価検討会に報告済み）
- 北側外壁を支える間柱は、4号機原子炉に荷重を載せないため天井部材にガセットプレートで吊り下げる形で接合されていたが、地震による強い作用力によりこの接合部が破断
- いずれも主要構造部ではない二次部材の被害

【写真①】 損傷を確認した外壁  
（内側から撮影）

- 二次部材であり主要構造部に影響はないが，台風等による外壁落下リスク等鑑み復旧予定
- 4号カバー内部で足場組み立て，倒れた間柱を支える水平梁を油圧ジャッキアップする
- 倒れた間柱はFHMレールに固定したワイヤーで引っ張り，間柱と接合している壁を手前に持ち上げ壁を復旧，天井材鉄骨にワイヤーで固縛，鉄骨補助部材を復旧

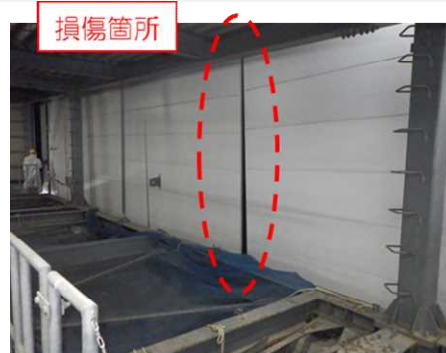
【写真②】 損傷を確認した外壁  
（外側から撮影）

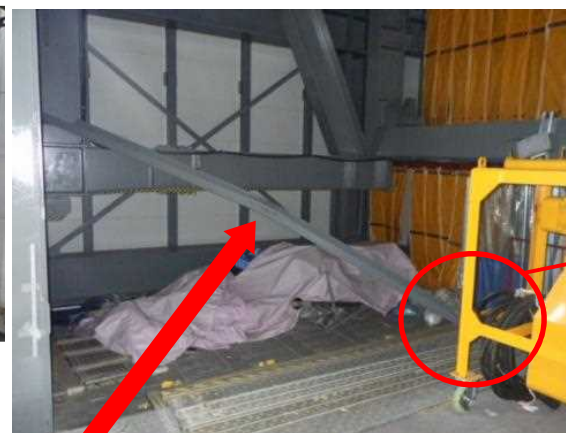
破断した鉄骨補助部材  
（火打ち材）

最後に鉄骨補助部材である火打ち材を復旧  
(ボルト接合)

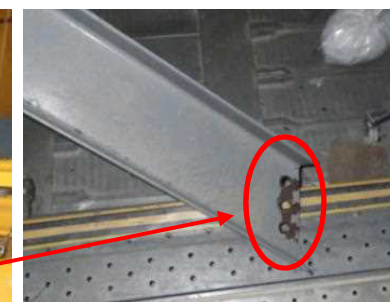
接合部のボルトが破断

【写真④】 鉄骨補助部材が破断した箇所  
（内側から撮影）

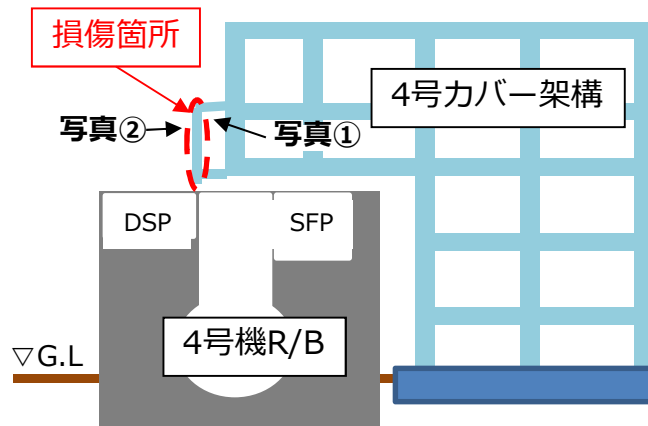
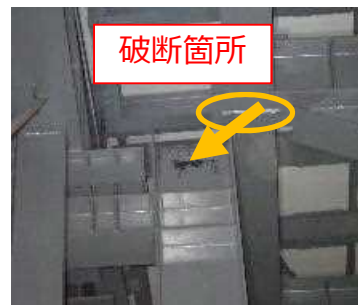
【写真③】 間柱破断した箇所  
（内側から撮影）

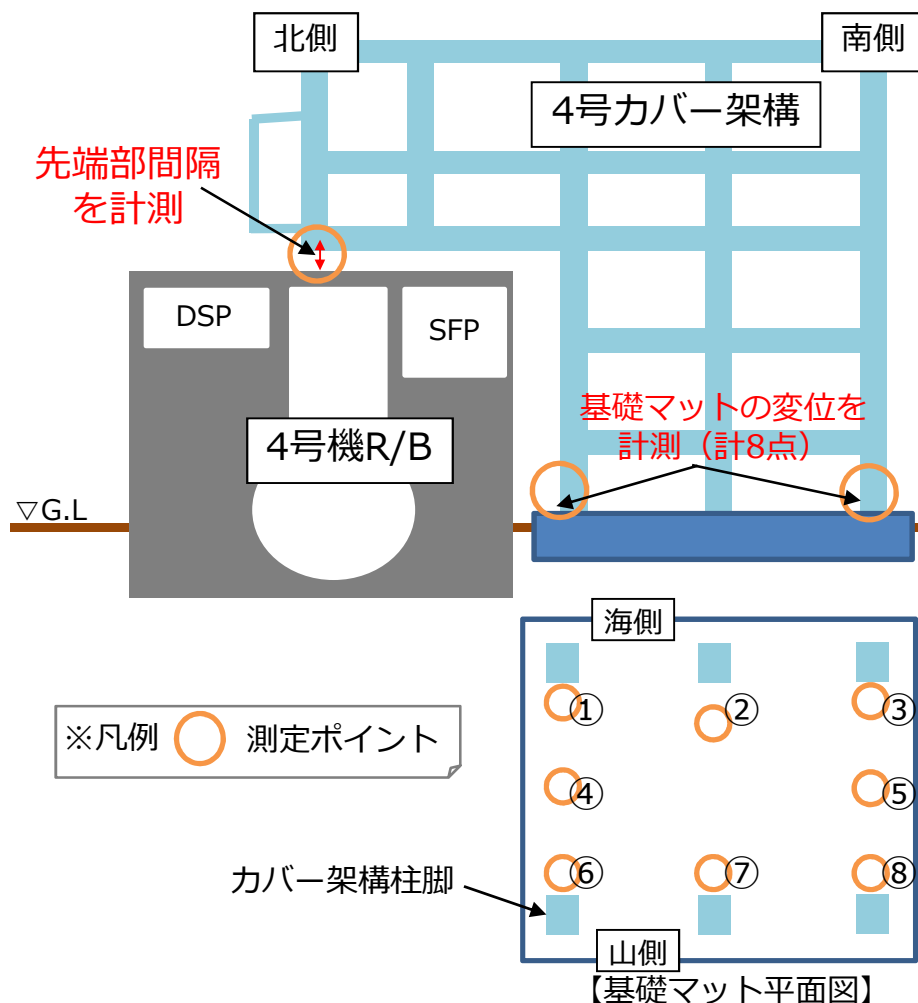
【計測結果（単位：mm）】

- 地震前後でカバ―架構主要部材の変位は、最大で先端で5mm、基礎マットで3mmとわずか
- 主要部材の塑性は見られず、傾きの観点からも地震による主要部材への影響は見られない

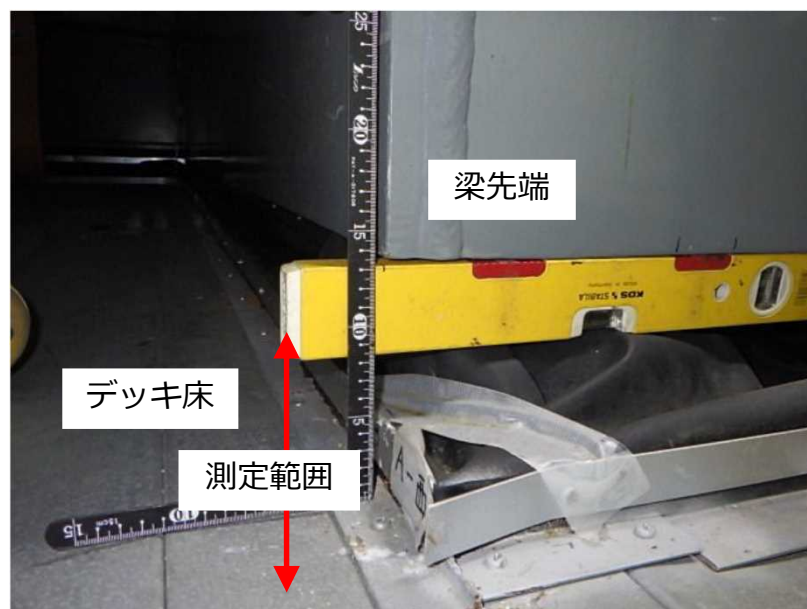
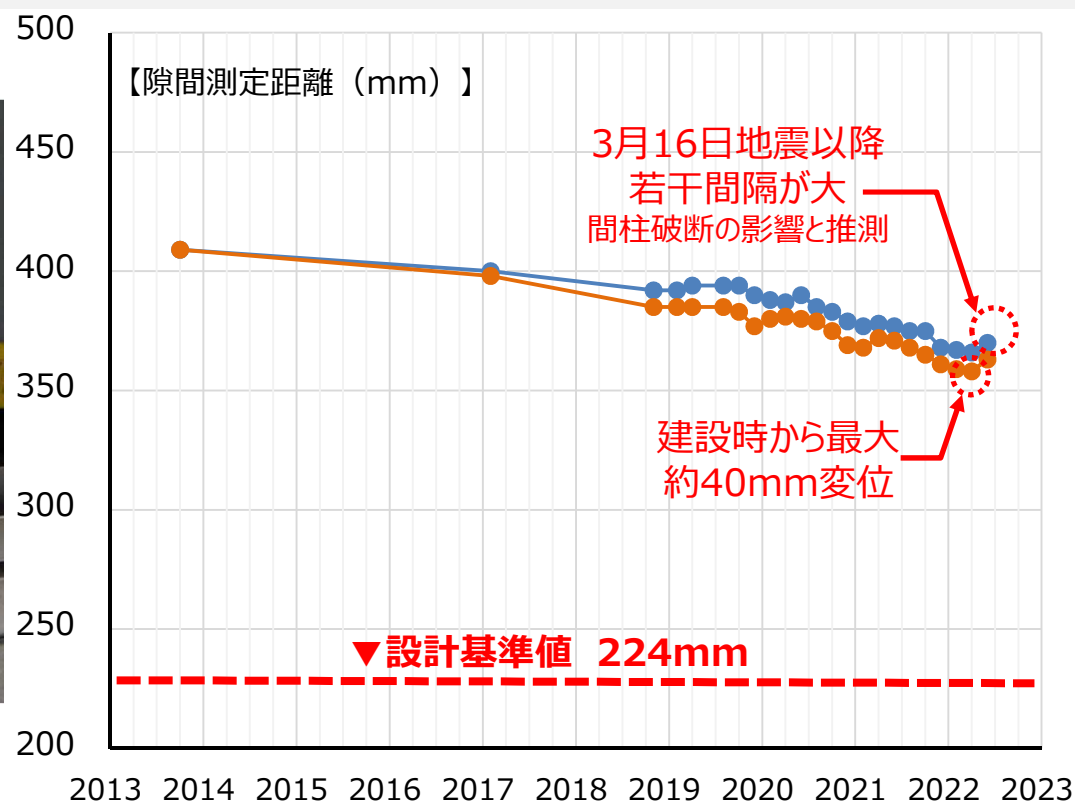
【梁先端部 計測状況】

- カバー先端部と原子炉建屋のクリアランスは建設時409mm、カバー先端部はこれまでに46mm変位し、現在のクリアランスは363mmである
- 基準地震動Ss時に、カバーと原子炉建屋が接触しないための設計上のクリアランスは224mmであることから、当面問題とはならない
- 今後、計測を継続すると共に、先端部の経年変化の原因について調査・検討を実施
- 中長期的には高線量機器取り出し計画に合わせて、カバー架構改造を検討（先端部減築によるバランス改善等を視野）
