# 3月16日地震発生後の福島第一原子力発電所の 状況について

2022年9月12日

東京電力ホールディングス株式会社

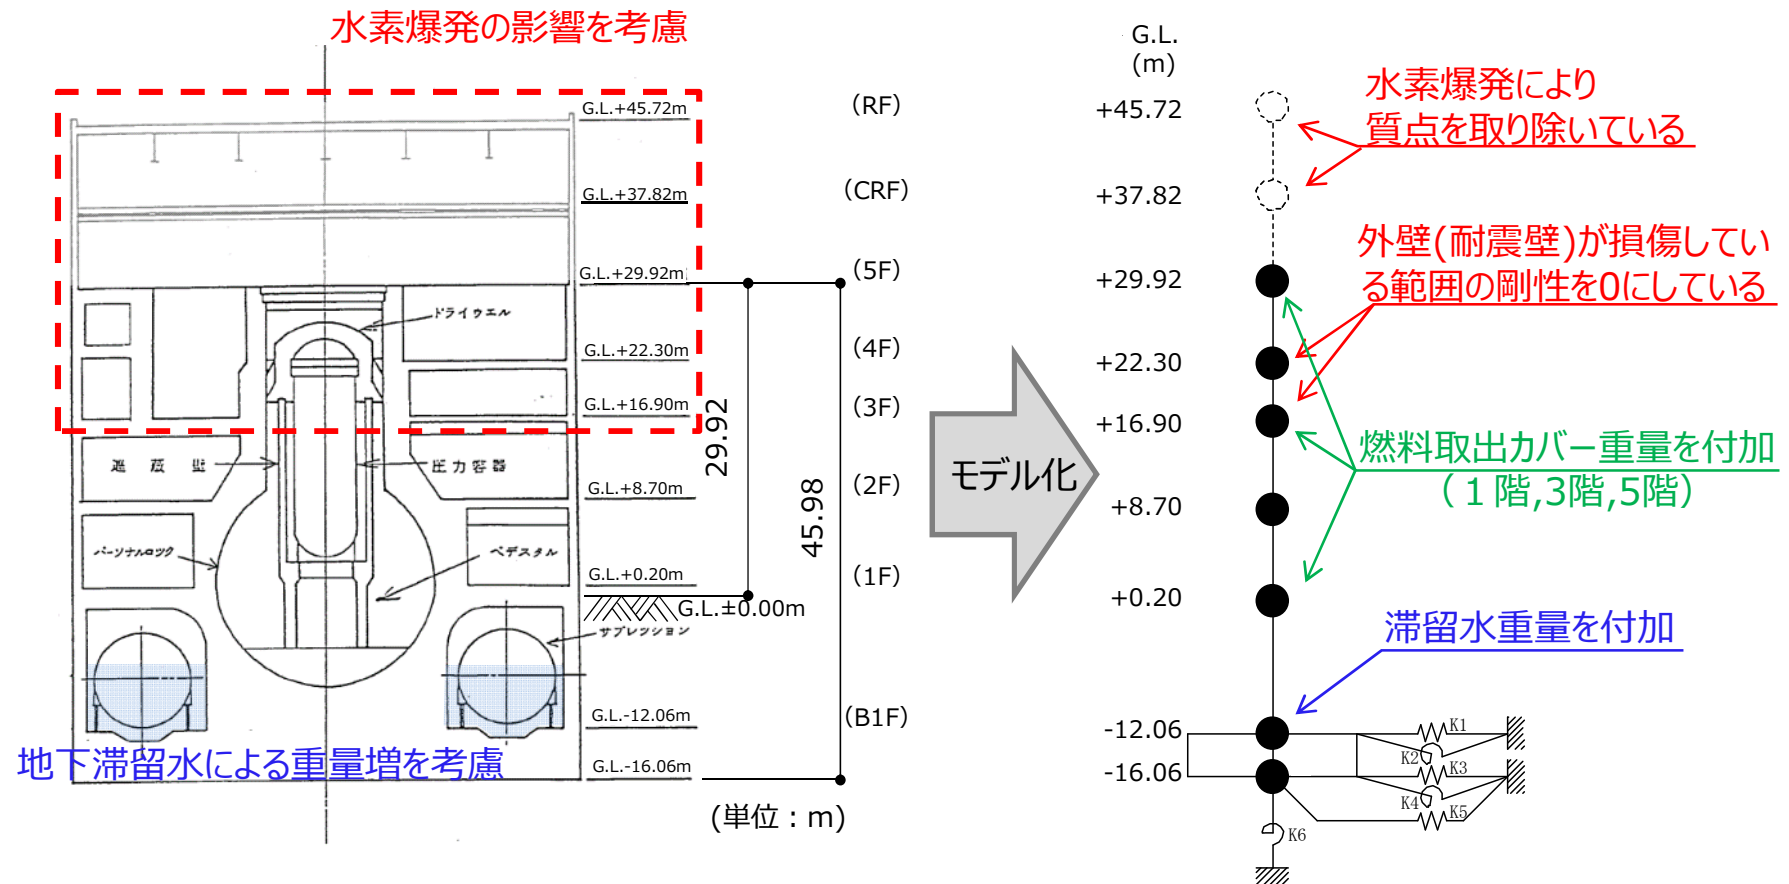
3号機原子炉建屋 解析モデル (N S方向)

- 3月16日地震のはぎとり波を用いて、3号機原子炉建屋の影響評価を実施した
- 建屋に係る部分の諸元については、建屋損傷状況・地下滞留水・燃料取り出しカバー等の状況を踏まえて設定した

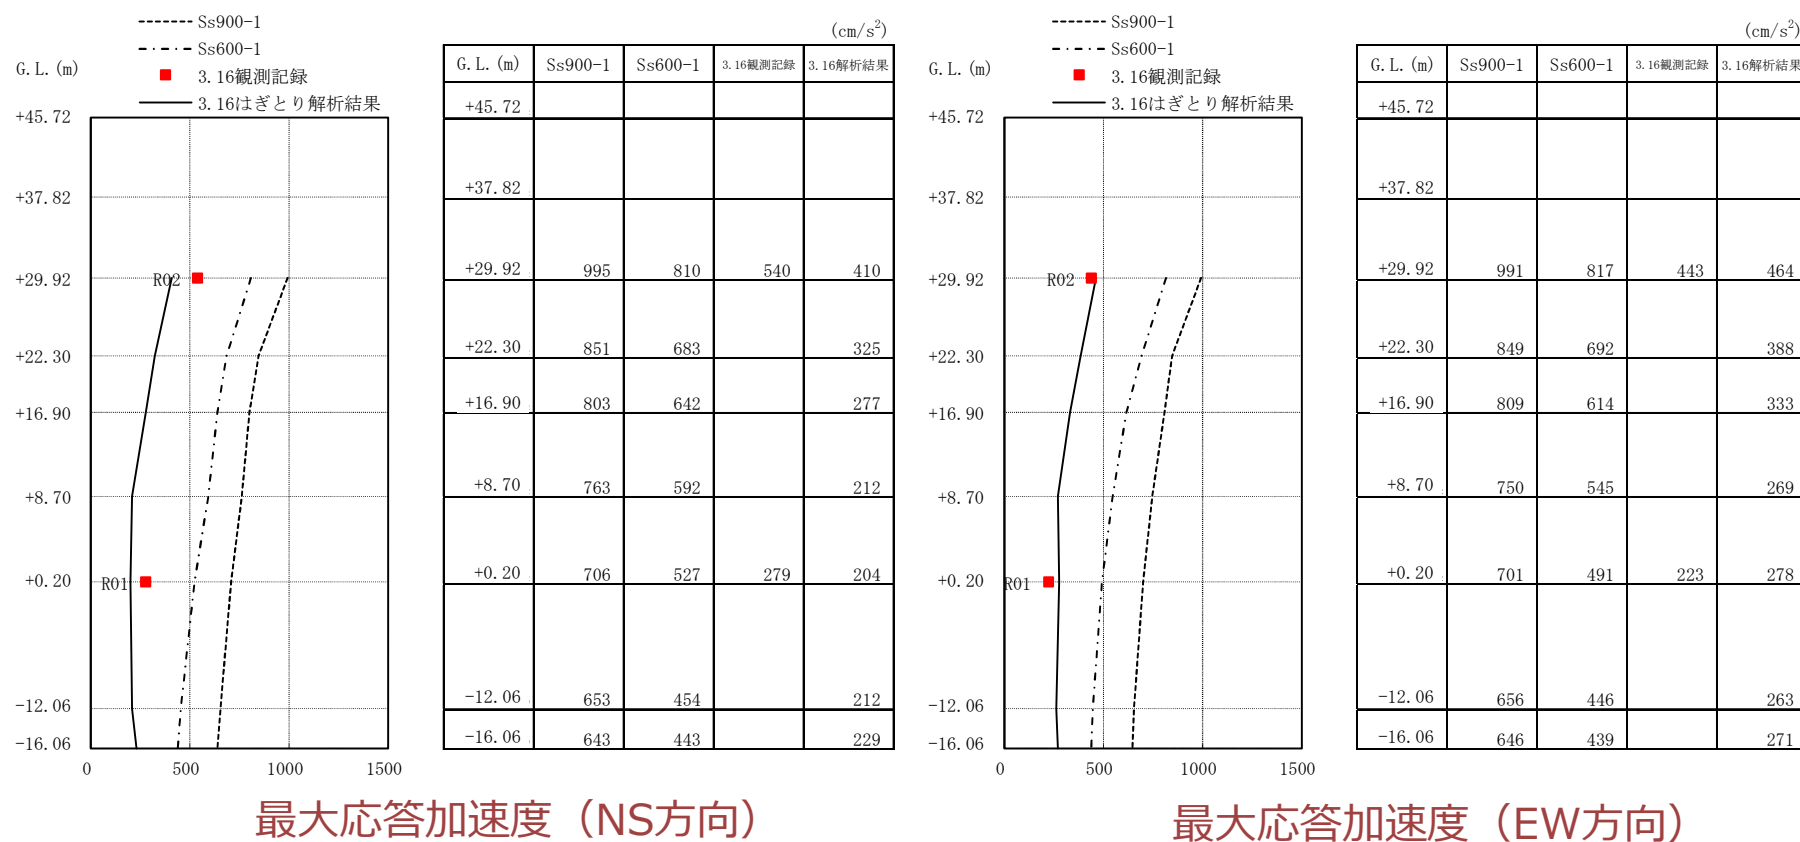
図1 3号機原子炉建屋 最大応答加速度の比較（観測記録と解析結果の比較）

- はぎとり波を用いた今回解析と、3号機地震計観測記録の最大加速度値を比較した（図1）
- EW方向については解析結果と観測記録で同程度の数値となっている
- NS方向についてはEW方向と比較して解析結果と観測記録にやや差があるものの、全体としては解析により概ね建屋の揺れの傾向をとらえられている

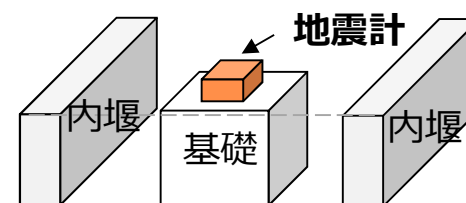
地震計設置イメージ図

- ・設置場所見直しに関し規制庁殿に確認頂いた後、現地作業を8月より実施
- ・8月31日に移設を完了し、同日より試運用開始
- ・測定及び通信状況などについて問題が無いことを確認し、9月6日より運用開始
- ・今後、通信の有線化等の信頼性向上対策も取り組む

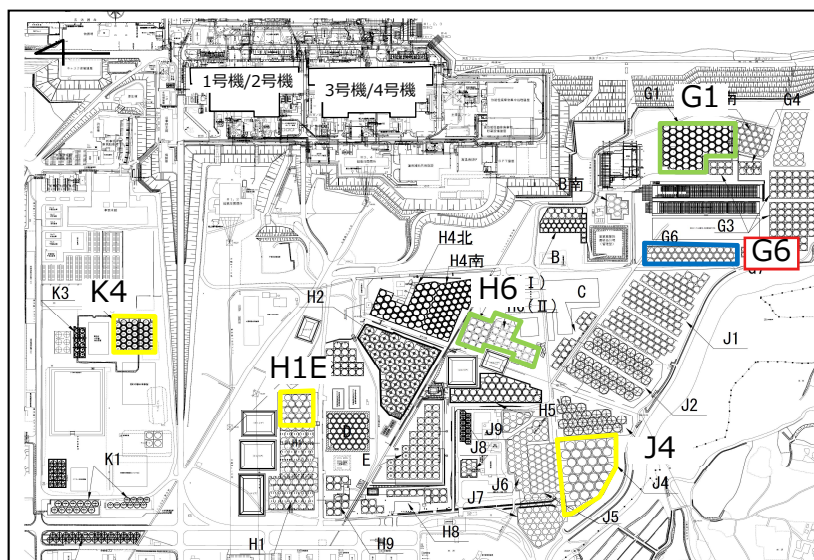
2月13日地震 故障数

- ✓ G6エリアのA社水位計に故障が集中
- ✓ 故障したA社水位計は、一部をC社水位計へ交換

3月16日地震 故障数

- ✓ 前回と同様、G6エリアのA社水位計に故障が集中
- ✓ 前回の地震で交換したC社水位計は、故障なし
- ✓ 故障したA社水位計は、全てC社水位計へ交換

- ・2回の地震で故障が確認された水位計は、主にG6エリアの非接液式A社水位計。なお、A社水位計は、G1やH6でもそれぞれ数十台使用しているが、2回の地震においてG1やH6では故障の発生は無い
- ・2月13日地震で故障したG6エリアのA社水位計は非接液式C社水位計へ交換しており、3月16日地震では故障は発生していない
- ・故障したA社水位計を複数台調査し、いずれも水位計内部に類似の不具合を確認している（故障の原因特定）
- ・よって、これまで故障しなかったG6エリアの残りのA社水位計も、今年度中にC社水位計へ交換する（設計上の対策）
