# 6号機燃料取り出し進捗状況

2022年9月12日

東京電力ホールディングス株式会社

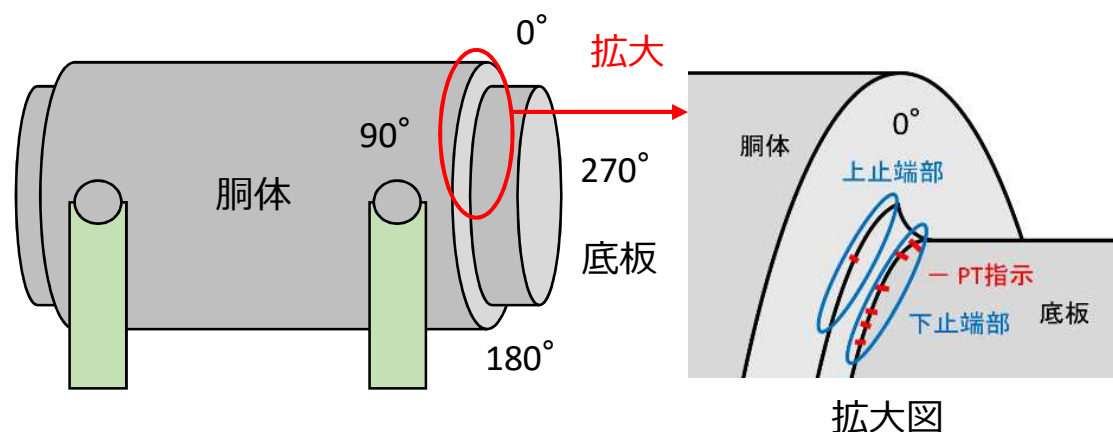
図 PT指示の位置 (概要図)

- PT指示が確認された箇所は、削り込みにより傷を除去後、補修溶接を行うことを検討。傷が深い場合、該当箇所の補修溶接時の熱影響が母材に達し補修溶接は困難となる。この場合はNFT-22B型およびNFT-12B型のみで燃料取り出しを行う。
- 2022年8月下旬より、補修溶接可否の確認のため、PT指示箇所の削り込み・深さ確認を実施中。

- ・ PT指示（傷）はキャスク本体と下部緩衝体の嵌めあい部に確認されている。キャスクは本体に養生をして保管しているが、当該部は下部緩衝体の接続部であり狭隘のため養生ができておらず、保管中に錆が発生し、傷の発生に至ったと推定。
- ・ NFT-22B型も今回点検を行っているが、PT指示（傷）は確認されていない。NFT-22B型は2013～2014年の4号機燃料取り出し※の際に点検・使用したため震災以降使用実績の無いNFT-32B型にのみ本事象が発生したものと推定。

- ・ キャスクを長期保管する際、錆が確認された当該部に埃が直接付着しないよう、養生（テープによる養生等）を追加する。

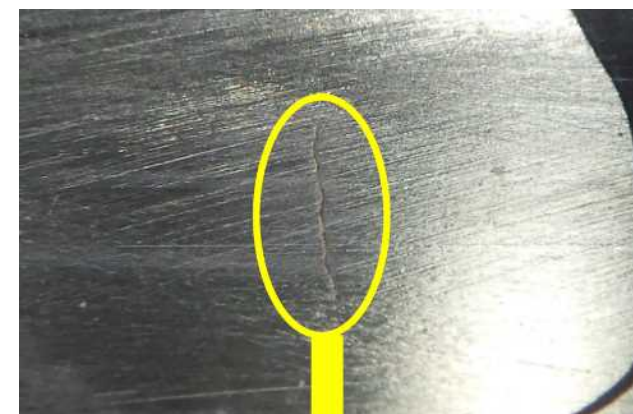
- 6号機燃料取り出しで使用する構内用輸送容器は、従来より使用実績のあるNFT型を使用する。
- NFT-32B型については、2022年1月に実施した点検において底板溶接部※1の錆び落とし後にPT指示が確認されており、扱いを検討中。

傷の代表例  
(傷の長さ2.0 mm (削り込み前))

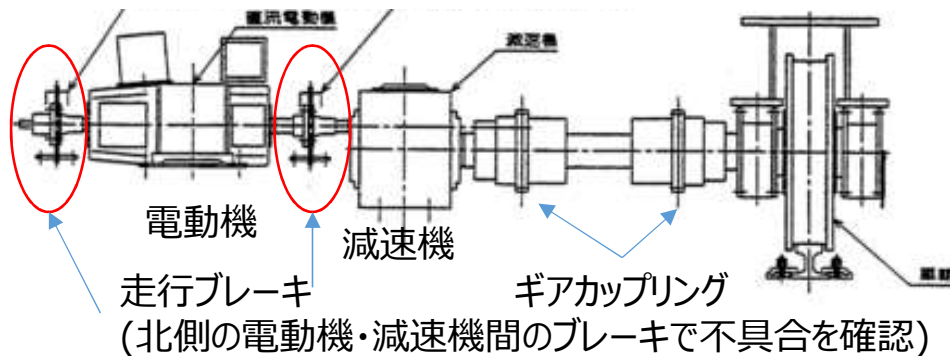
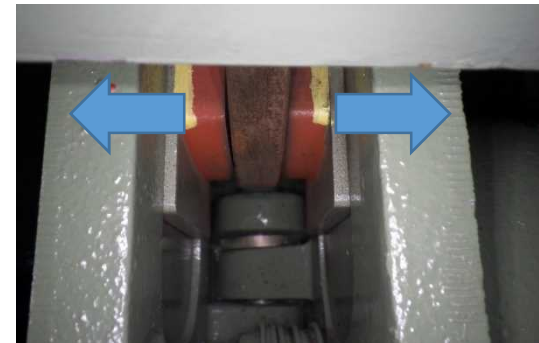
■調査により走行ブレーキ4か所中1か所が解除されず、ディスクの回転が制動されていたため走行不能になっていたことが判明。

■ブレーキや減速機の位置ずれが生じ、ディスクとパッドが強く接触していたことが原因。減速機の位置調整、ディスクとパッドのすき間調整を行い、正常に動作することを確認。

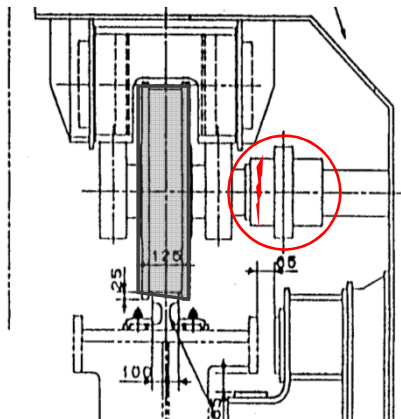
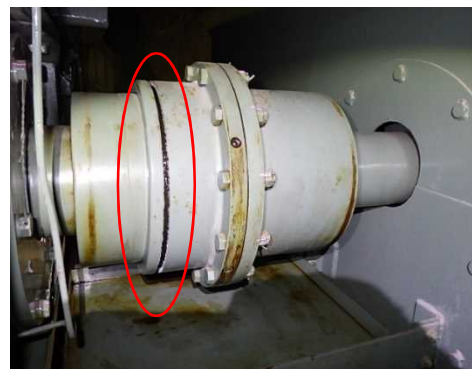
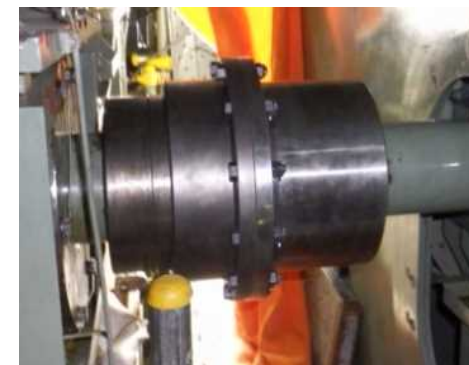
### ②ギアカップリングカバーの損傷：予備品への交換を実施

ギアカップリングカバー損傷部

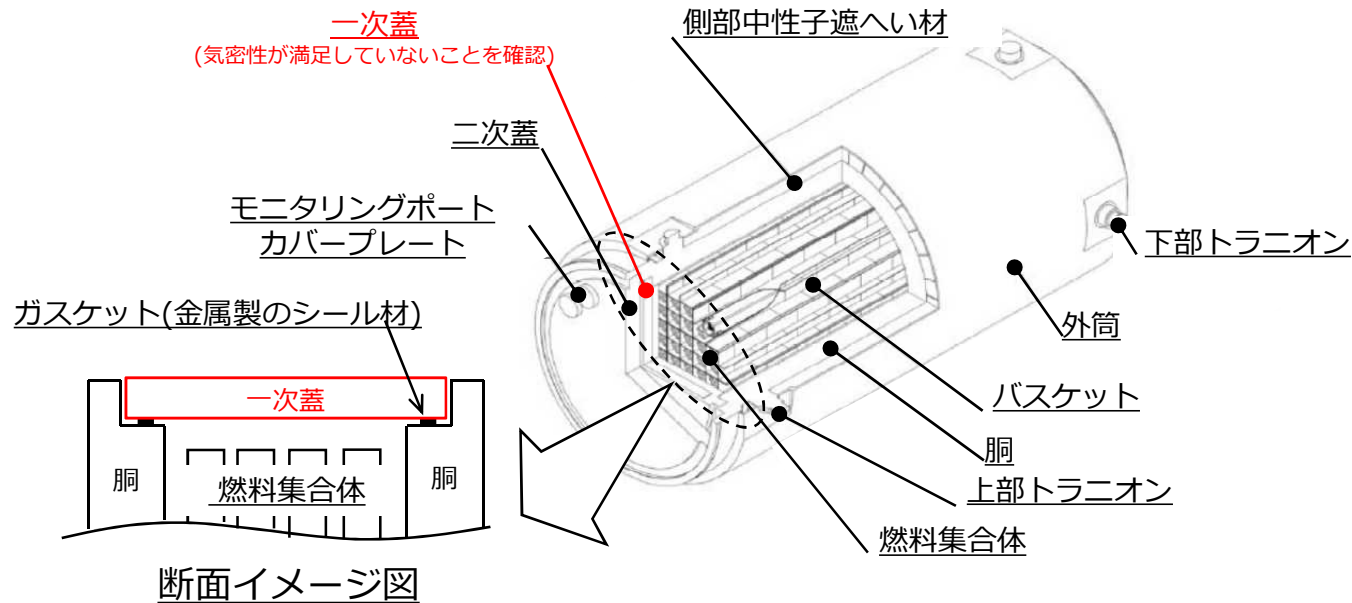
乾式キャスク(輸送貯蔵兼用キャスク) 概略図

- 2022年5月11,12日, 共用プールに保管している使用済燃料(69体)を乾式キャスク(1基)へ装填後, 5月22~27日にかけて, 共用プール(気中)において蓋の気密性確認を行ったところ, 気密性が満足していないことを確認。
- 当該乾式キャスクへ装填した使用済燃料を共用プール(水中)に戻し, 空の状態で気中に引き上げ, 原因調査を実施。乾式キャスクフランジ面の外観確認で異常の無いこと, 気中で一次蓋を取り付けた状態での気密性確認で問題がなかった(合格判定)ことから, 水中での一次蓋取り付け時に乾式キャスク内の水が押し出され, 偶発的にシール面に異物が噛み込んだ可能性を推定。
- 異物噛み込みリスク低減のため, キャスク一次蓋取り付け前に異物が堆積していると想定される燃料上部の清掃を実施。現在は判定基準を満足している。

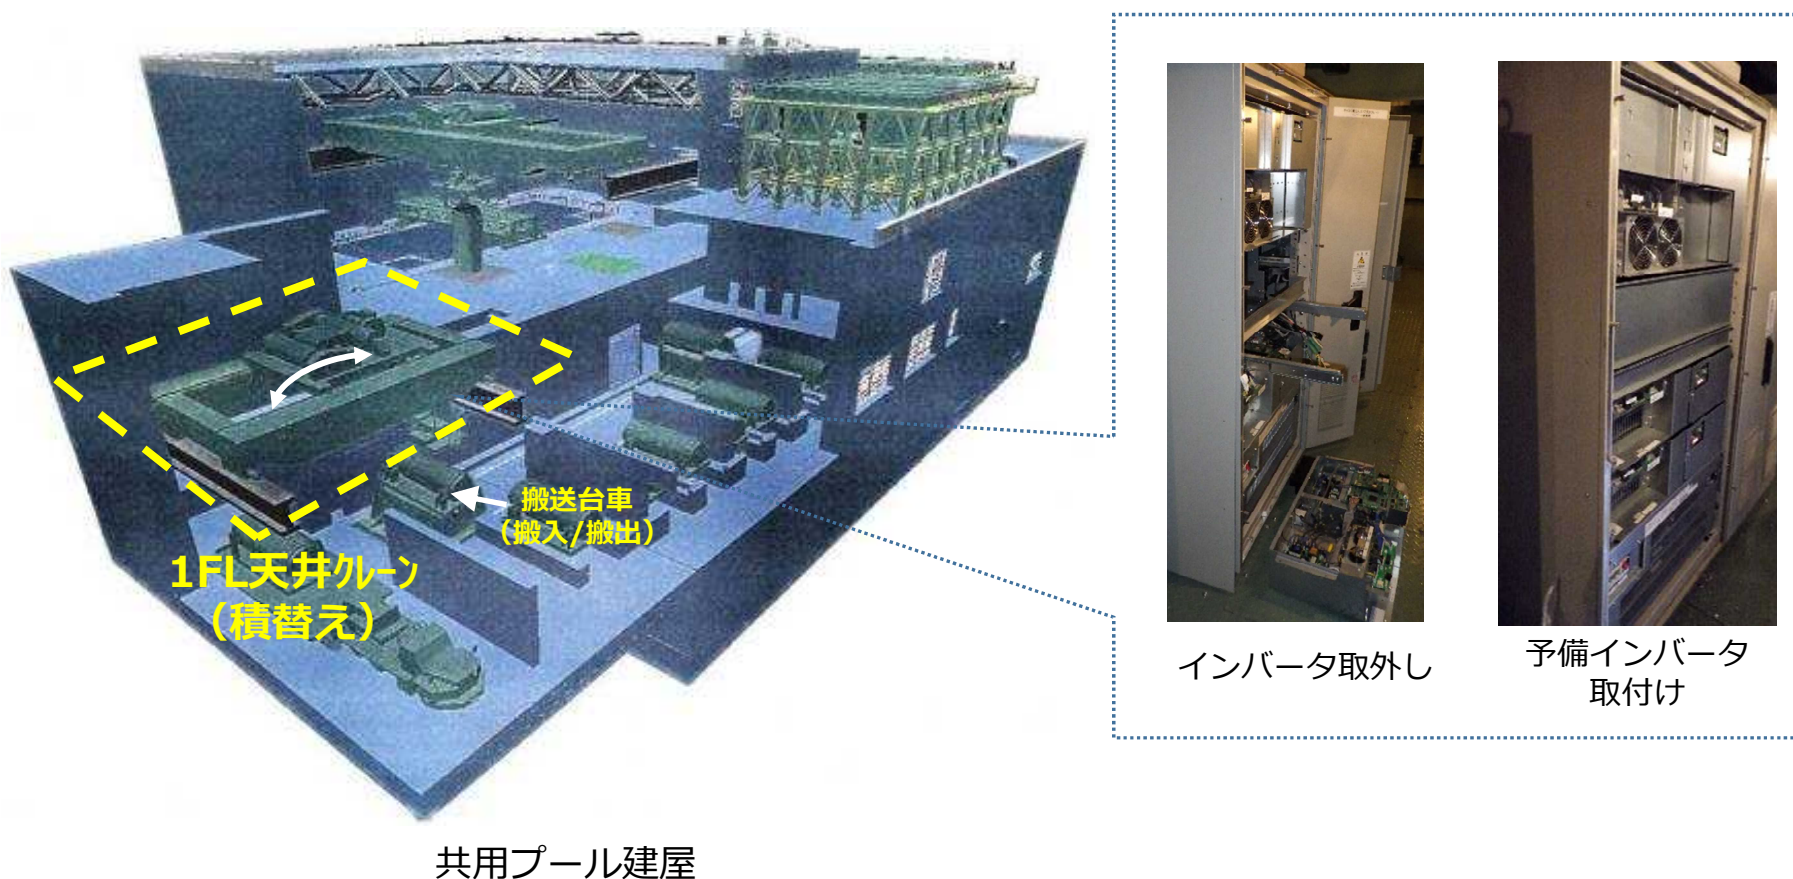
- 7月20日 共用プール1階天井クレーンを用い乾式キャスクを搬送台車から輸送車両に乗せ換える作業を実施中、「インバータ故障」警報が発生し走行操作ができない状態となった。  
(横行および昇降操作は可能)
- 要因分析, 点検結果からインバータ内部基盤の故障の可能性が高いことから, 予備のインバータへ交換を実施。7月27日に復旧完了。

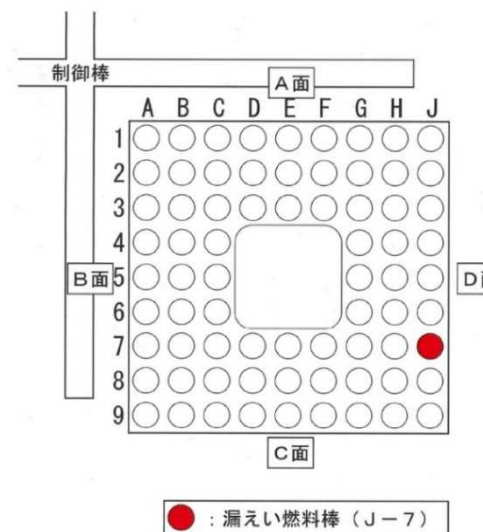
- ・右図の燃料集合体のJ-7（赤）の位置に漏えい燃料棒を確認。
- ・異物の混入，変形，腐食，損傷等の異常は認められない。
