# 福島第一原子力発電所 増設雑固体廃棄物焼却設備の状況について

2022年10月26日

## 1. 増設雑固体廃棄物焼却設備の状況

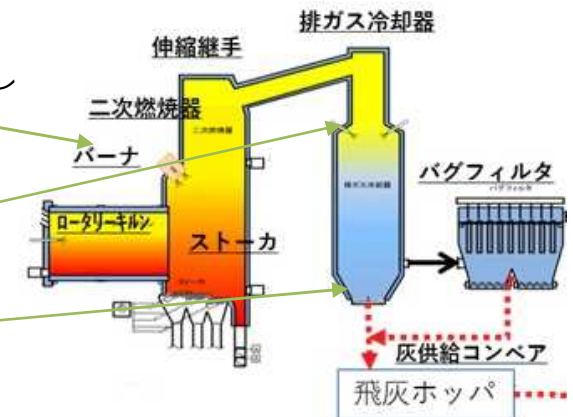
### ■ 推定メカニズム

- 伐採木の熱量不足により、二次燃焼器バーナは発停を繰り返し（バーナ起動：855℃、停止：920℃、温度設定値：930℃）
- バーナ停止により、排ガス冷却器入口熱量が減少。
- スプレー水量調整弁が絞り始めるが、制御上、必要開度まで時間を要し、供給量が過剰となる。
- 繰り返しにより、蒸発しきれない水分が底部に蓄積、湿潤。

- 二次燃焼器バーナの起動・停止回数が少なくなるよう、温度設定値を下表の通り変更。運転再開後の二次燃焼器温度は約880℃で制御されており、有意な変動はない。
- 焼却再開後はコンベアに設けた覗き窓から灰の状態を確認し、スプレーの調整を実施。

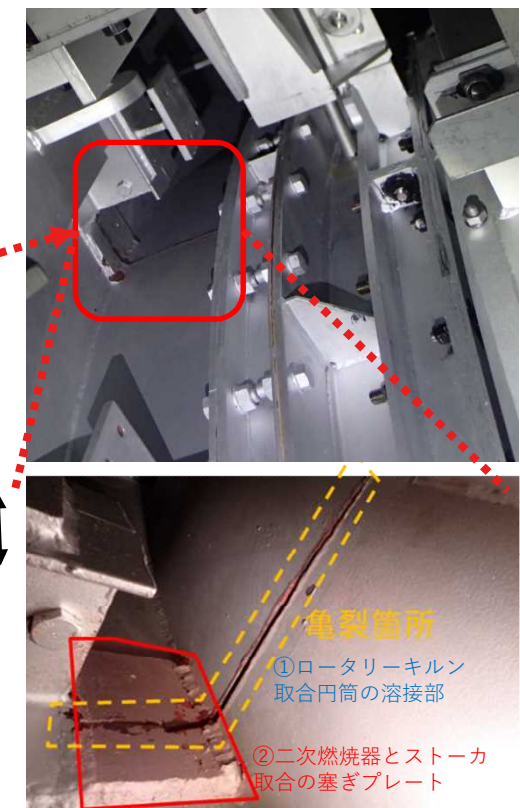
亀裂確認箇所(南側)現場写真

- 6月18日、停止中の増設雑固体廃棄物焼却設備のパトロールにて、亀裂を確認
  - ①ロータリーキルン取合円筒の溶接部（北、南両側）
  - ②二次燃焼器とストーカ取合の塞ぎプレート（南側）
- 系統内はブロアにより負圧を維持していること及び亀裂部は焼却物と直接接する箇所ではないことから、当該亀裂部からの放射性物質の漏えいはない。
- 亀裂発生箇所はいずれも構造材本体ではないことから、構造強度に影響はない。
- 亀裂の破面観察の結果、過大な応力で延性破壊に至ったもので、3月16日地震影響が直接原因と推定。
- 地震影響を踏まえ、亀裂部以外について水平展開調査を実施し、下記の不具合を確認。
  - ③-1 接続ボルトの緩み、ボルト・座金の歪み
  - ③-2 ストーカ・架台据付部のシムプレート  
のずれ
  - ④ 外殻振止材溶接部の割れ
  - ⑤ 耐火材のクラック

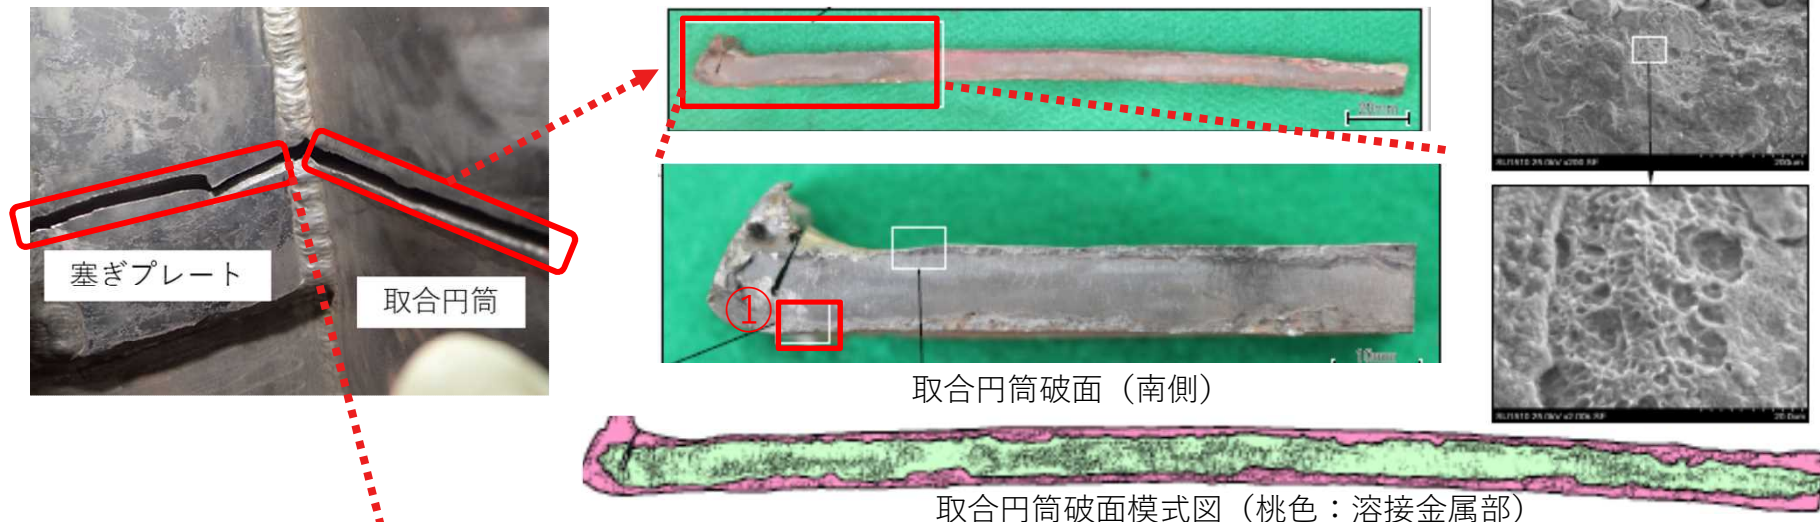
- 破面観察の結果、過大な応力で延性破壊に至ったもので、3月16日地震影響が直接原因と推定。
- 取合円筒の溶接部亀裂（南側）のSEM観察結果
  - 破面は円筒表面の溶接金属部であり、ディンプル模様が確認され、延性破壊と推定。
  - 当該部は突き合わせ溶接で、開先をとらない施工法であったことから、溶接金属の溶込厚さ（下模式図桃色部）が小さく、設計よりも強度が低かったと推定。

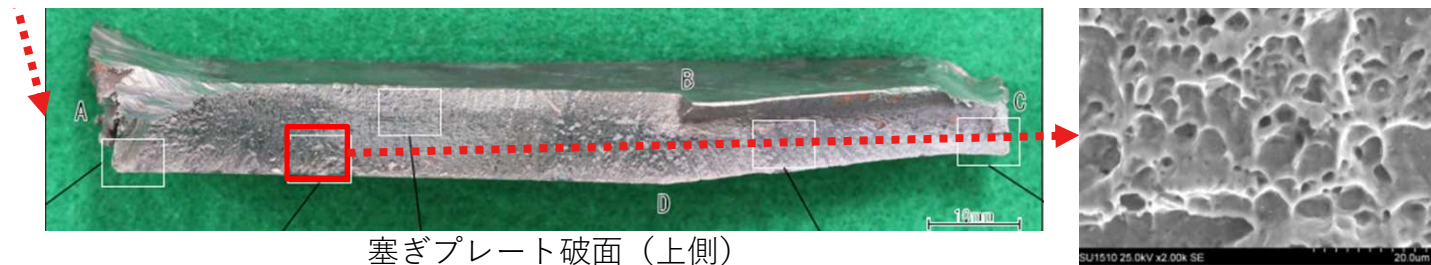
- 塞ぎプレートの亀裂のSEM観察結果
  - 破面にディンプル模様が確認され、延性破壊と推定
  - 破面は接触による損傷部分が多く、破断後に破面同士の接触が繰り返されたと推定

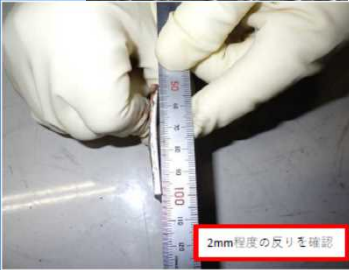
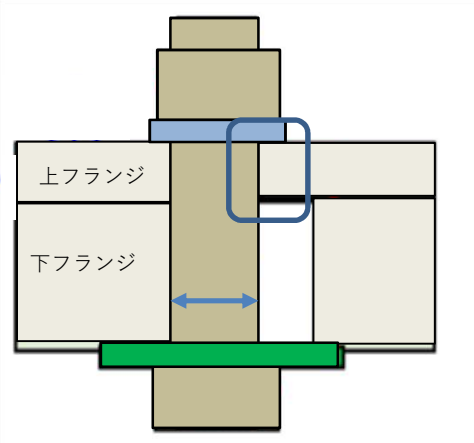
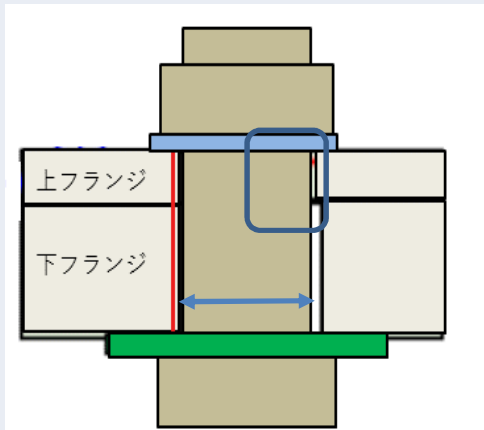
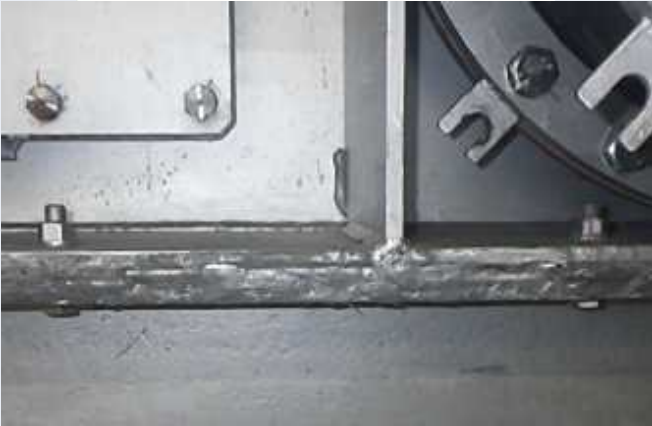
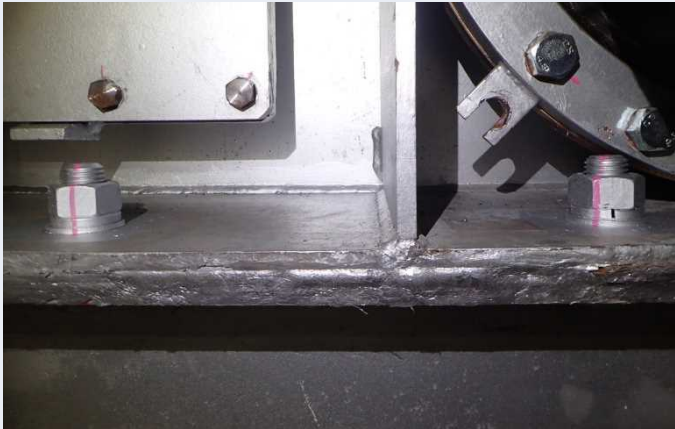
| 不具合箇所 | 復旧方法(修理前・後) |
|---|---|
| <p>③-1 接続ボルトの緩み、ボルト・座金の歪み</p> | <p>現場調査の結果、ボルト径に対して、下フランジのボルト穴が相対して大きい箇所を確認（機器据え付け調整のため）<br/>上フランジのボルト穴を拡張し、締結部の仕様(ボルト・座金材質及び寸法)を見直し、強度を向上</p> <div style="display: flex; align-items: center; justify-content: center;"> </div> <div style="display: flex; justify-content: space-around; align-items: flex-end;"> <div style="text-align: center;"> <p>修理前</p> </div> <div style="text-align: center;"> <p>修理後</p> </div> </div> <p>(写真部 左:ボルト/座金の歪み 右: ボルト径：M16,座金材質：SS400) (写真部 ボルト径：M30,座金材質：S45C)</p> |

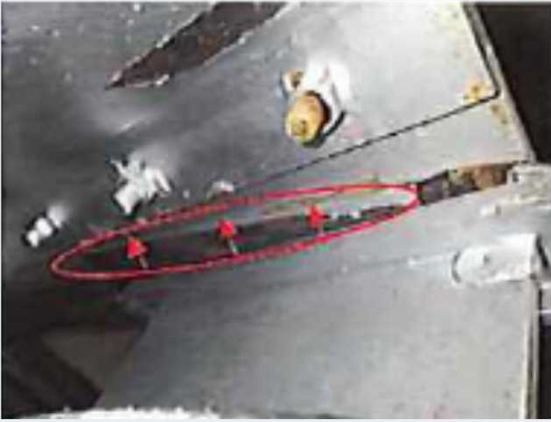
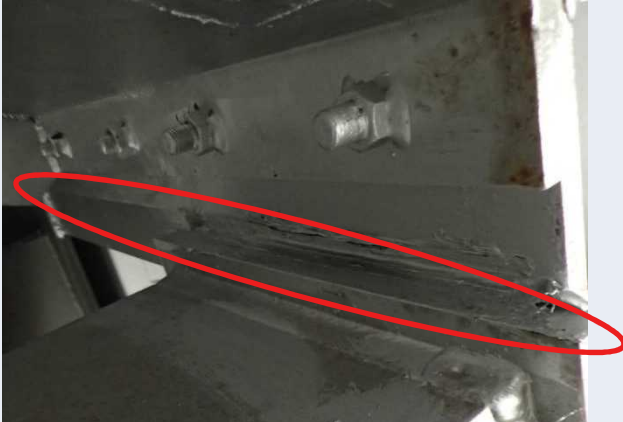
| 不具合箇所 | 復旧方法(修理前・後) |
|---|---|
| <p>③-2 ストーカ・架台据付部のシムプレートのずれ</p> | <p>プレート切断・追加挿入及びコーキングによるずれ止め処置</p> <div style="display: flex; justify-content: space-around;"> </div> |

| | 用途・要求機能 | | | 復旧方法 |
|---|---|---|---|---|
| ストーカ・架台据付部シムプレート | 機器の傾き調整及び荷重分散 | — | — | プレート追加挿入及びコーキングによるずれ止め処置。なお、二次燃焼器の垂直度は許容値5/1000mmに対し、3/1000mmと許容値以内 |

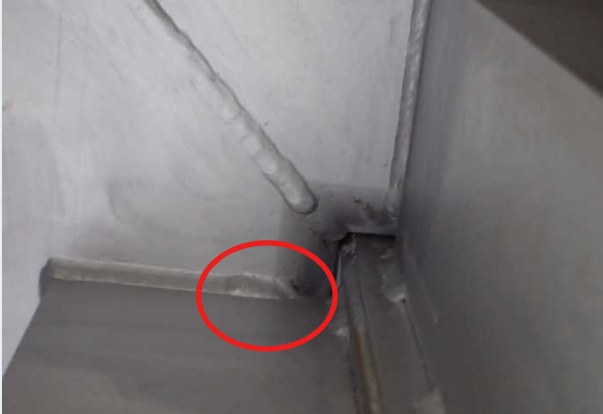
| 不具合箇所 | 復旧方法(修理前・後) |
|---|---|
| <p>④外殻振止材溶接部の割れ</p> | <p>割れ部を肉盛り溶接補修</p> <div style="display: flex; justify-content: space-around;"> </div> <p style="text-align: center;">北東部角部</p> |

| | 用途・要求機能 | | | 復旧方法 |
|---|---|---|---|---|
| 二次燃焼器振止材の接続部 | 二次燃焼器の補強材と振止材を溶接接続 | — | — | 割れ部を肉盛り溶接補修 |

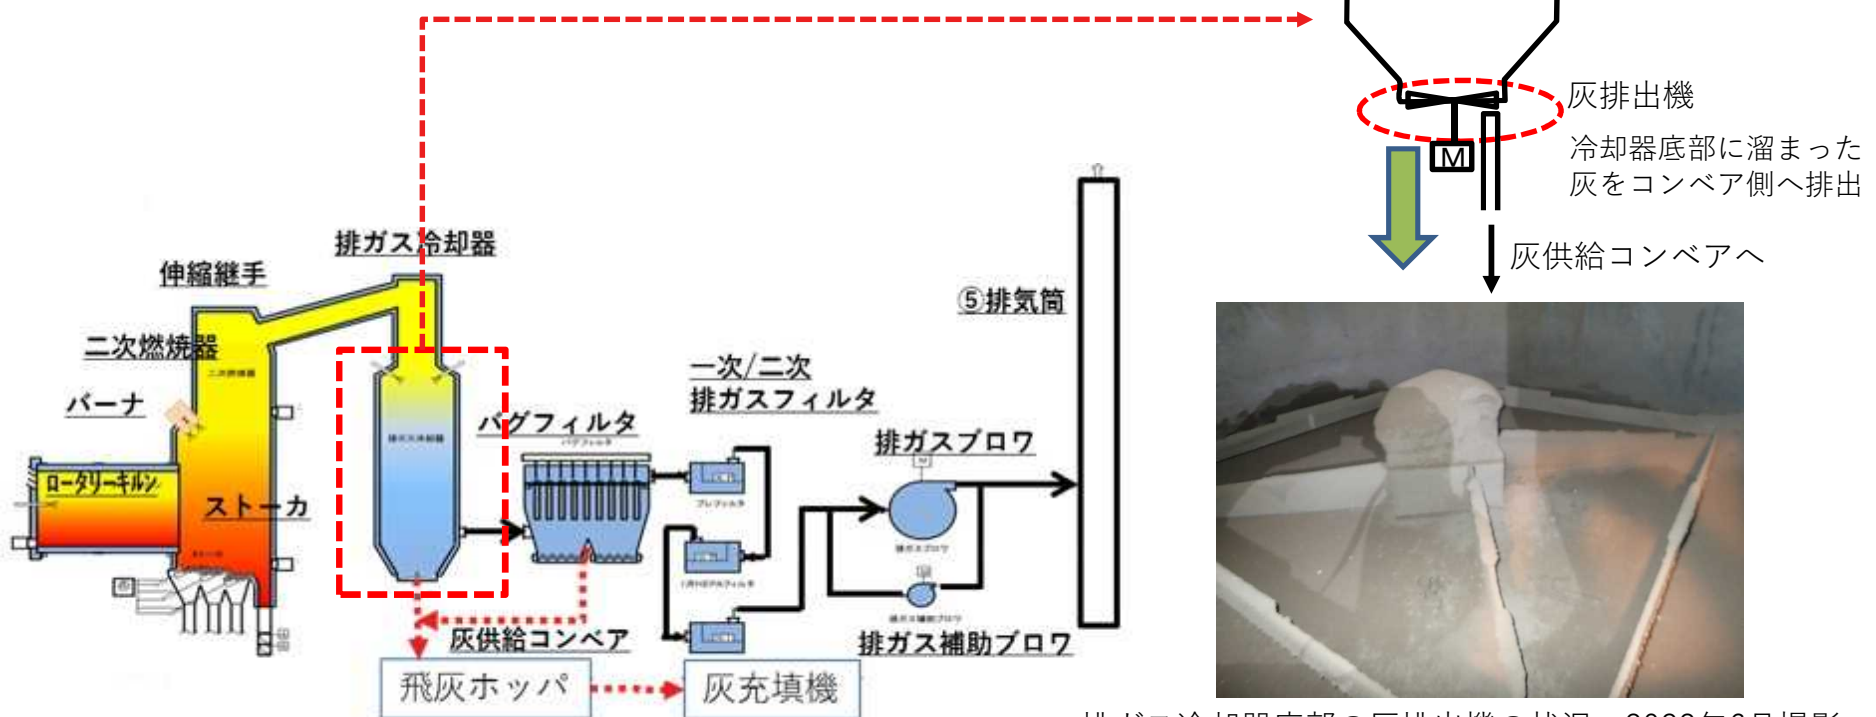
- 10月23日に、排ガス冷却器灰排出機の過負荷を示す警報が発生。機器の動作確認後、再起動。
- その後の調査において、排出機に異音・異臭は無く、コンベアから覗いた灰の性状にも異常は確認されていないが、電動機の電流値が定格に対し、高めであることを確認。
- 炉内で異物や灰が抵抗になっている、または軸封部に灰が入り込み抵抗になっている等が想定される。
- 焼却は継続しているものの、機器の予防保全や今後の安定焼却の観点から、準備を整えた上で焼却を停止し、排ガス冷却器内部および排出機の点検・清掃を行う。

排ガス冷却器底部の灰排出機の状況：2022年6月撮影

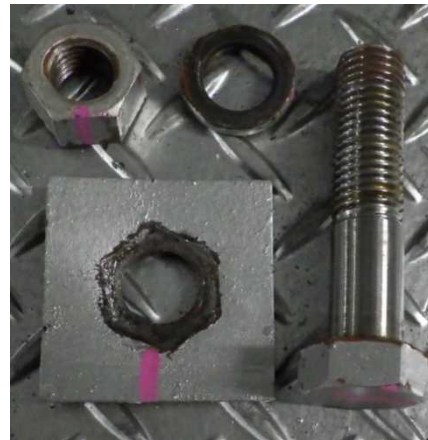
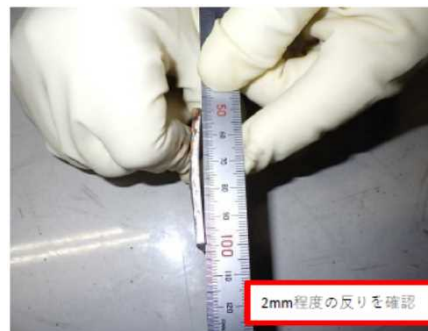
ボルト及び座金等  
締結部材の状態

| 用途・要求機能 | | | 復旧方法 |
|---|---|---|---|
| ストーカ・二次燃焼器各要素を接続 | 要求有 | 要求有<br>耐震Bクラス地震力に対して許容応力未満とする設計 | <ul style="list-style-type: none"> <li>・現場調査の結果、ボルト径に対してボルト穴が相対して大きい箇所を確認(左下図A,B面)。</li> <li>・上フランジ穴を拡張し、締結部の仕様(ボルト・座金材質及び寸法)を見直す。</li> </ul> |

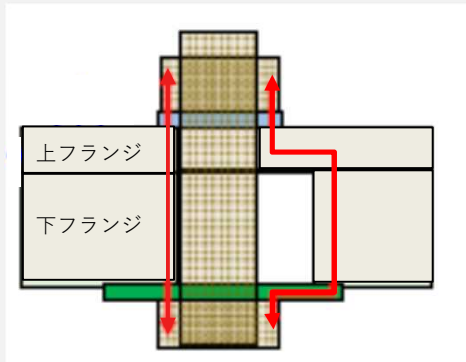
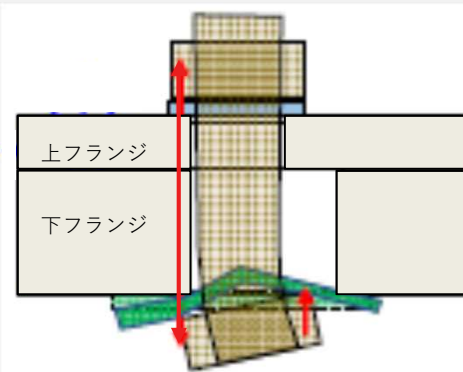
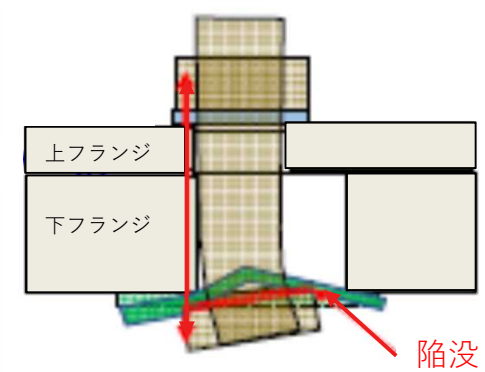
- 地震によりボルトに負荷された引張力により、強度が弱い座金が変形
- ボルト頭部の圧縮により座金が陥没し、ボルトも傾き、変形

ボルトに引張力が作用

ボルト頭部が反って座金が変形

座金のボルト頭部接触面が陥没  
ボルトも傾き、変形

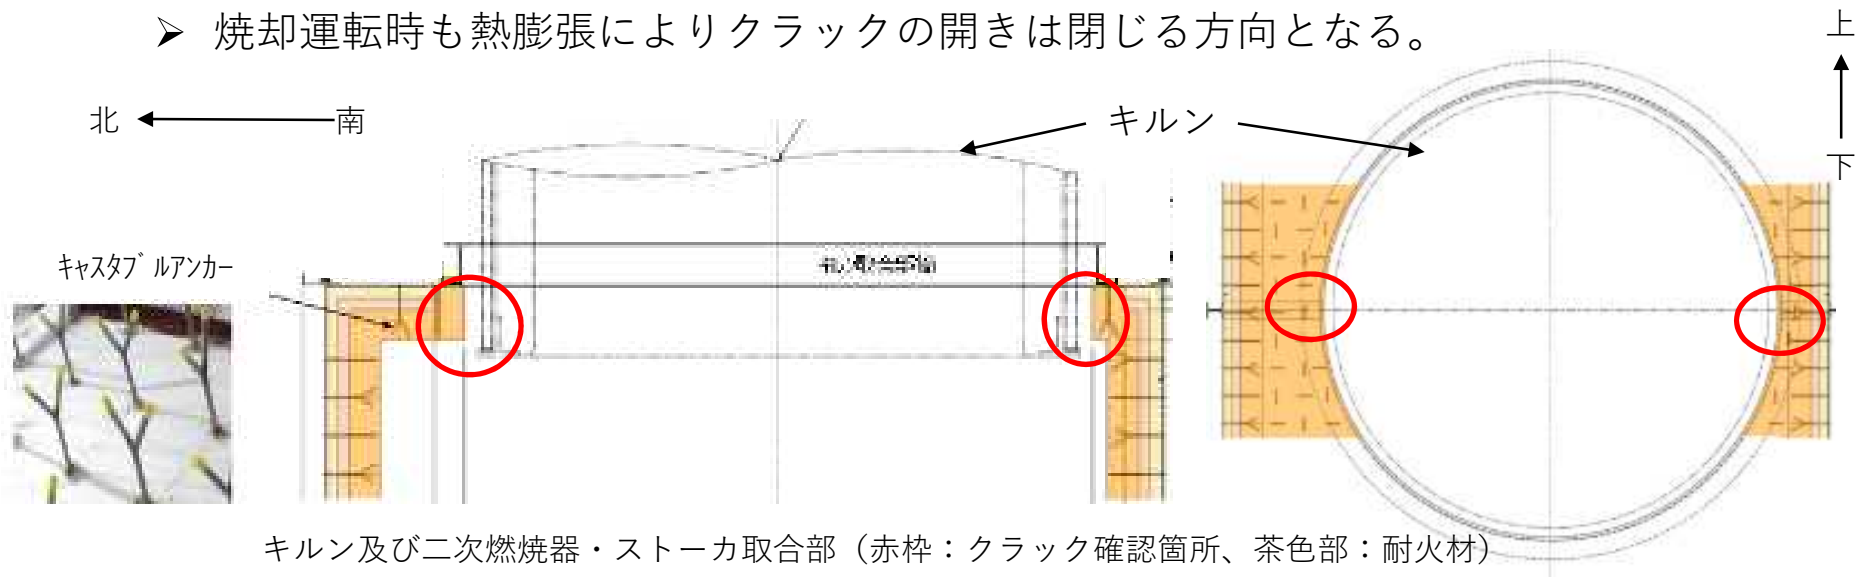
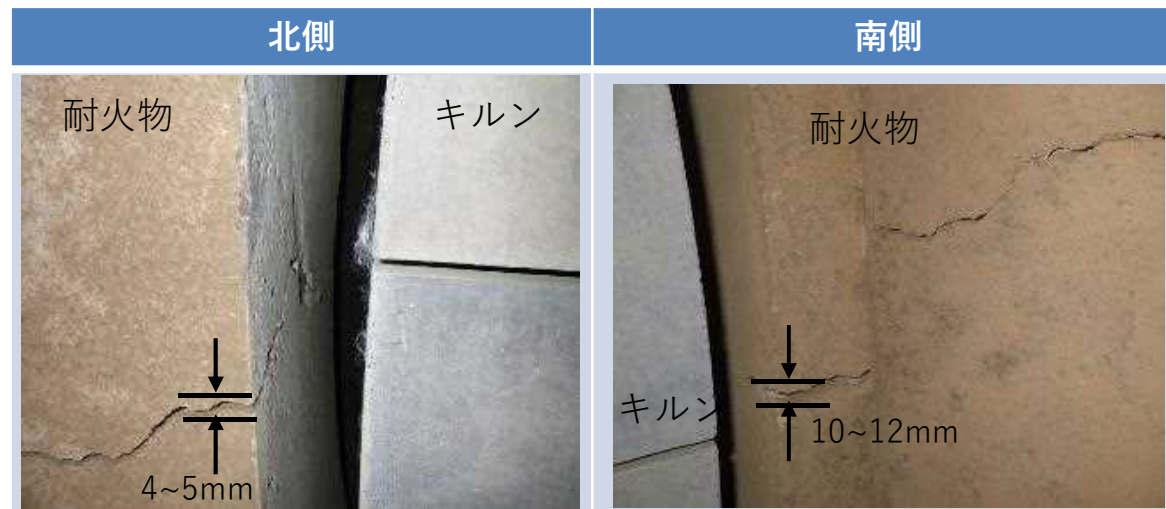
- 炉内耐火物について、外側の取合円筒亀裂と相対する位置近傍にクラックの発生を確認。
- 現状は脱落・剥離が発生する状況ではないため継続監視していく。
  - クラックが発生した部位はアンカーで支持されており、脱落・剥離は見られない。
  - 焼却運転時も熱膨張によりクラックの開きは閉じる方向となる。
