# 多核種除去設備 (ALPS) 高性能容器 (HIC) 排気フィルタの改良及び設置について

2022年10月26日

東京電力ホールディングス株式会社

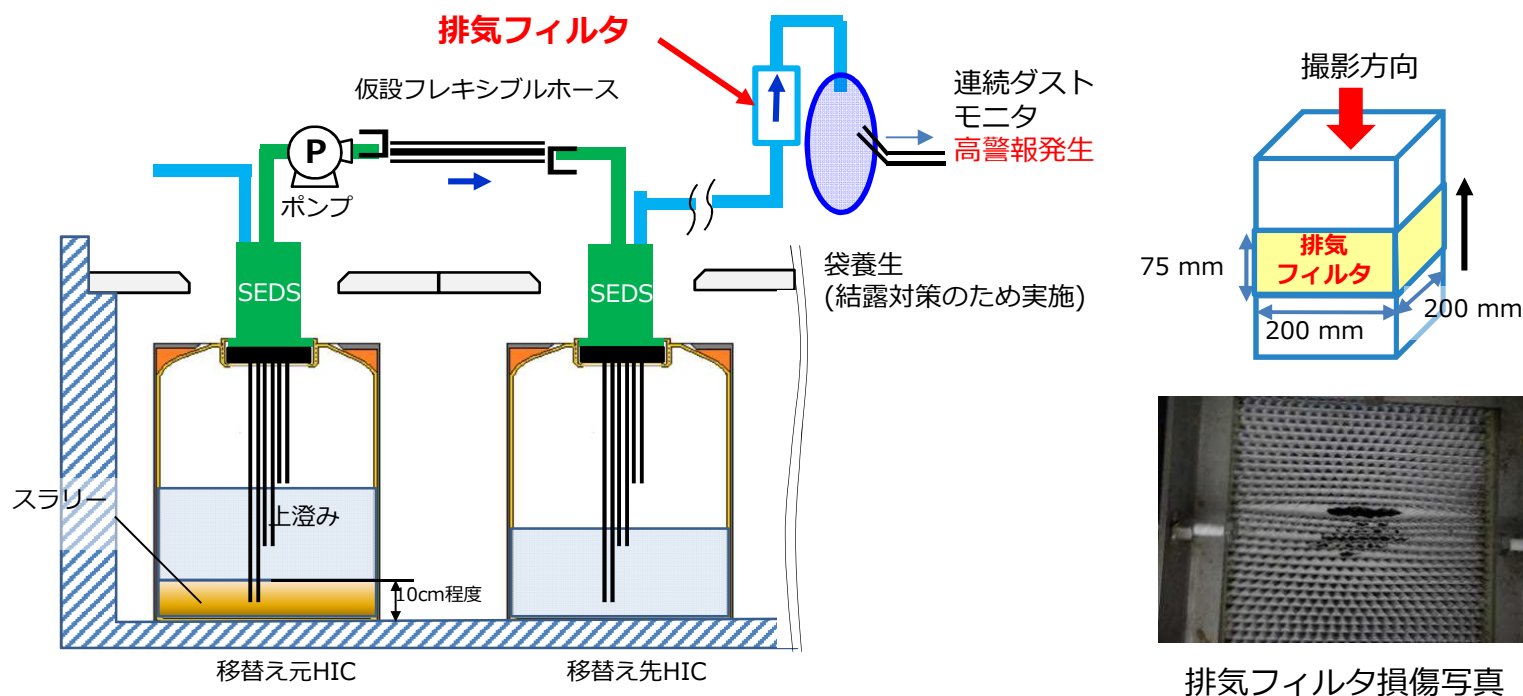
- 2021年8月24日、高線量HICの移替えの実施前に、低線量HICの移替えで作業手順・安全対策の確認を実施していたところ、スラリー移替え装置(SEDs)の排気フィルタ出口のダスト濃度が上昇。
- 現場調査を実施した結果、排気フィルタに損傷を確認。その後、他の排気フィルタにも同様の損傷を確認。

低線量HIC移替え作業時の状況

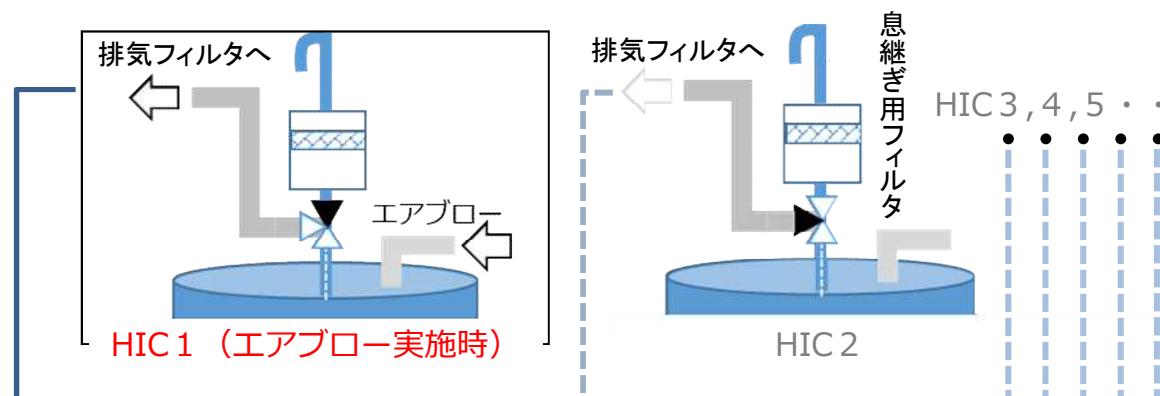
- 空気がフィルタ中央付近に集中
- ミストにより差圧上昇

- ①フィルタ中央付近へのエアブロー集中防止
- ②デミスタによるミスト対策
- ③エアブローを考慮した大容量化
- ④差圧・風量等の状態監視設備の追加

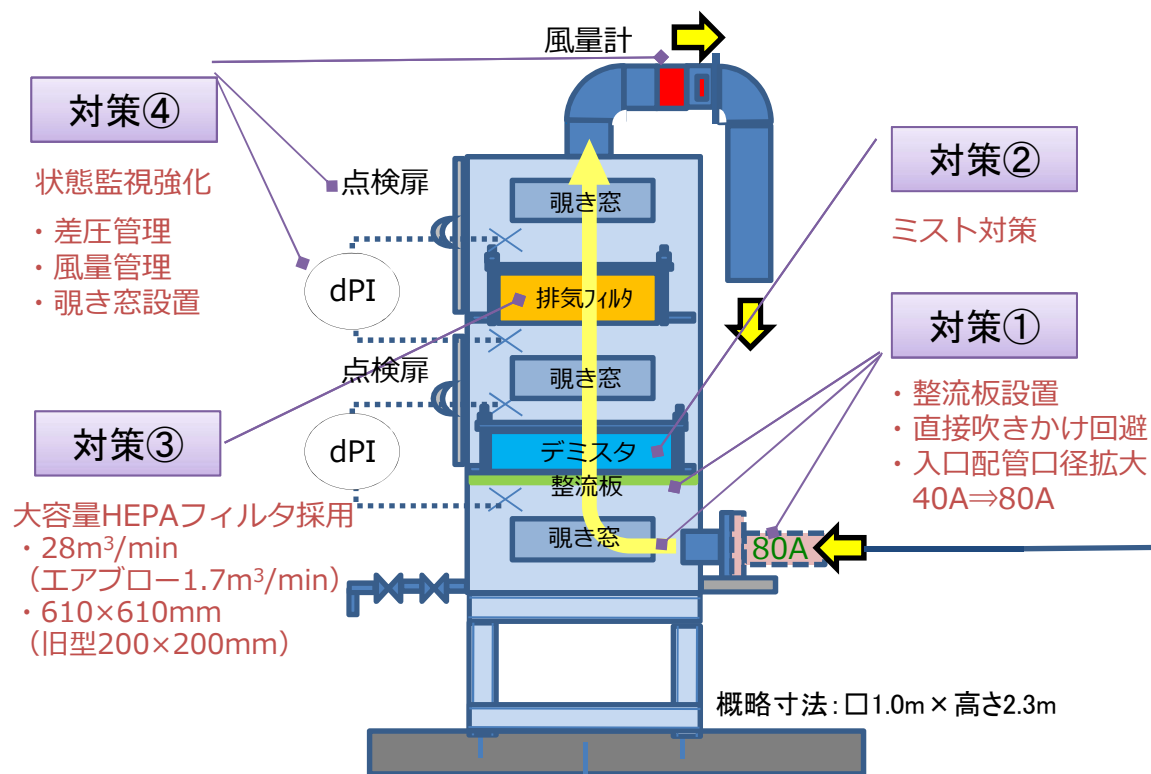
改良型HIC排気フィルタの概要図

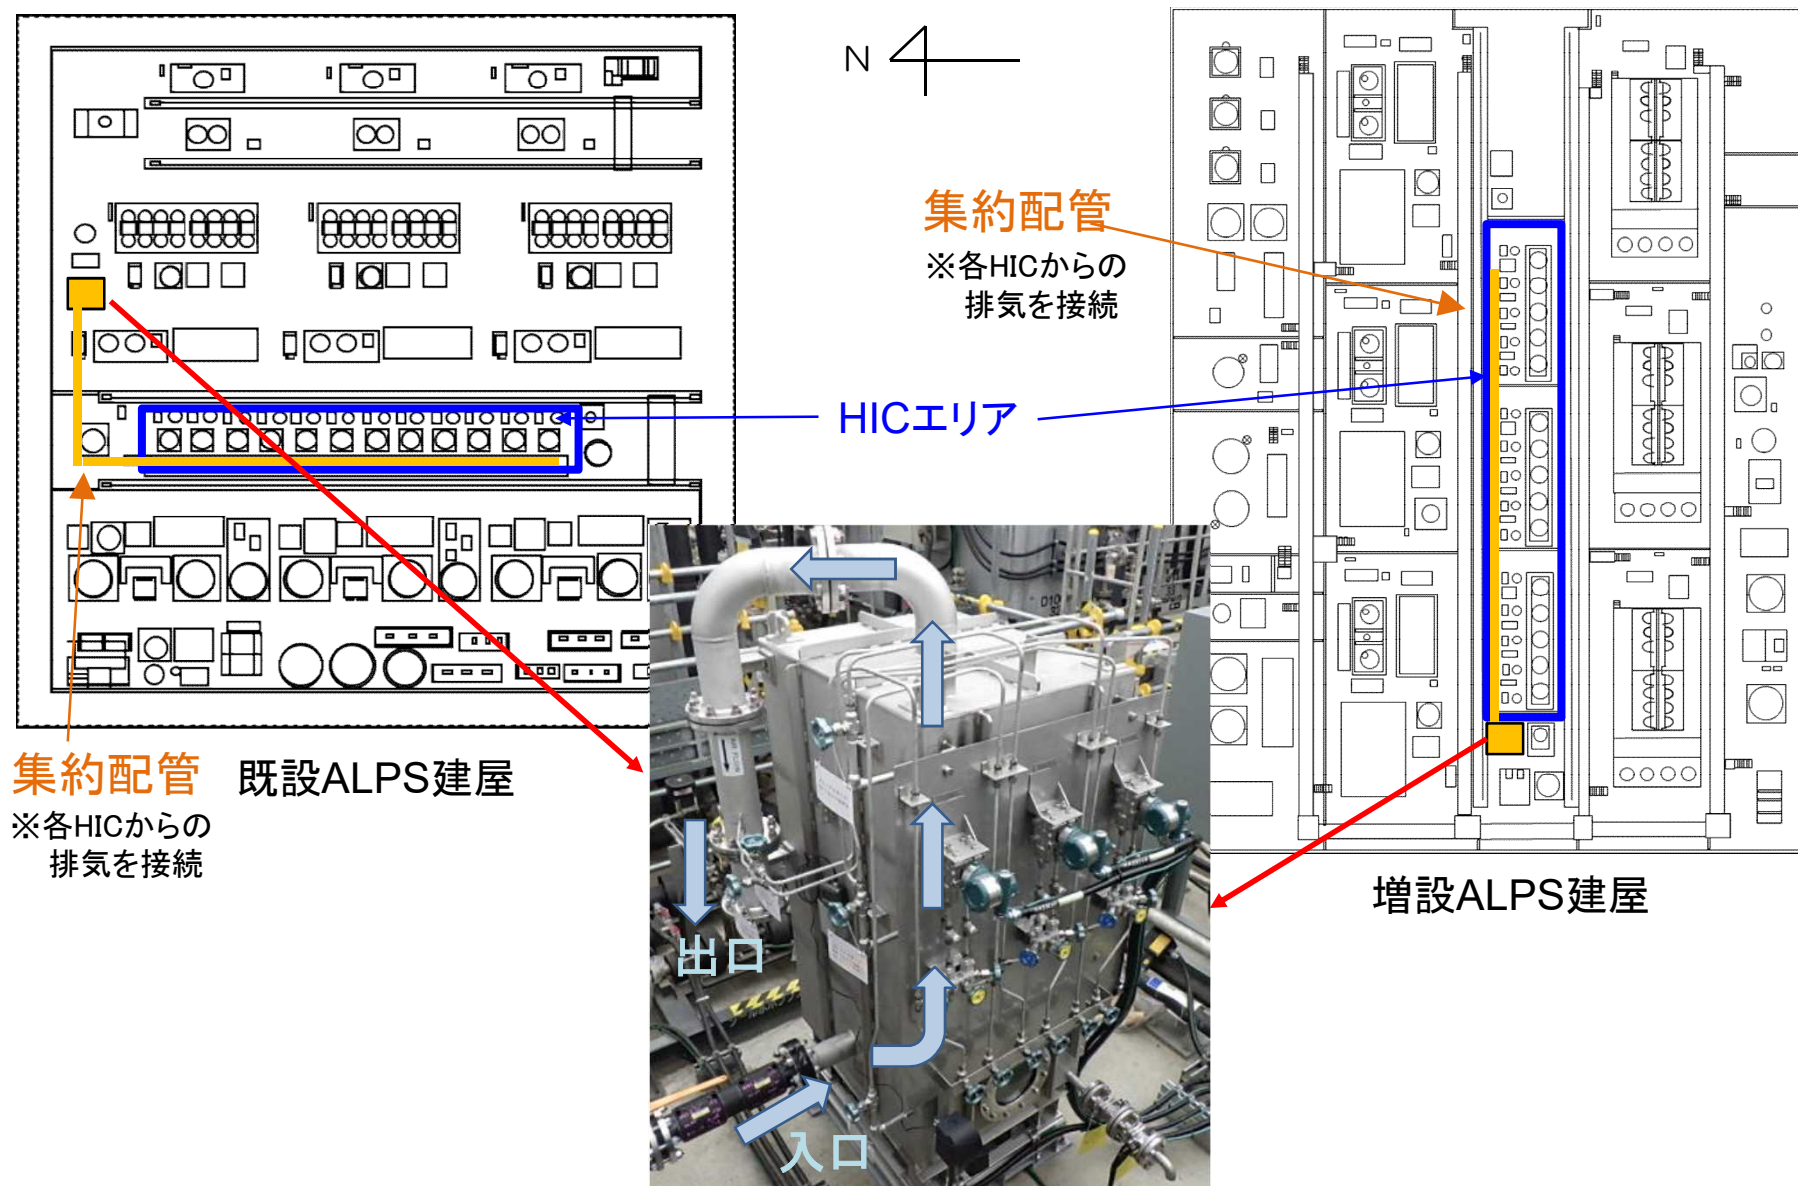
改良型HIC排気フィルタ(設置写真)

- 2021年8月～9月に多核種除去設備（ALPS）の高性能容器（HIC）の排気フィルタが損傷していた事象が発生。→P2,3参照
- この対策として、改良型HIC排気フィルタの設置を行うこととしており、この度設置が完了。→P4,5参照
- 改良型HIC排気フィルタは、9月22日に設置が完了し、その後性能試験（通気試験、計装設備の動作確認試験）を実施し、9月30日より運用開始。→P6参照

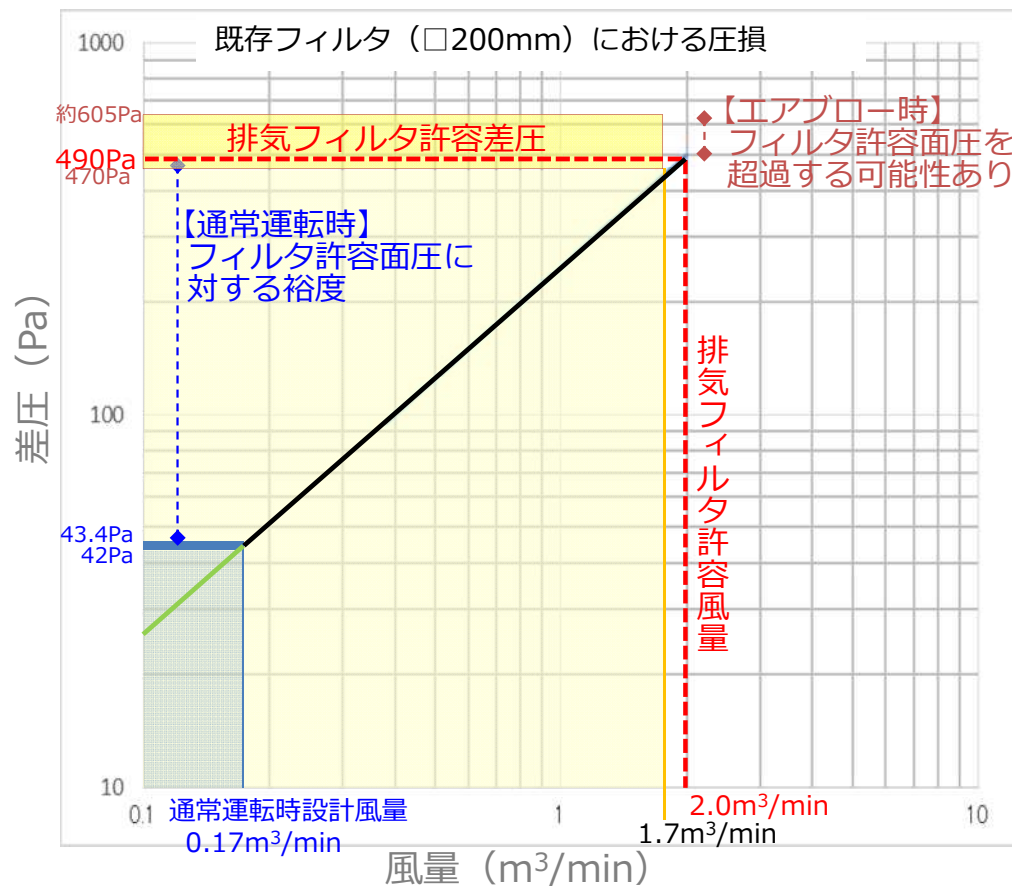
- 当初設計ではエアブローを考慮しておらず、フィルタ使用時の風量は  $0.17\text{m}^3/\text{min}$  以内と設計。
- 作業に必要なエアブロー風量は約  $1.7\text{m}^3/\text{min}$  であり、これがフィルタ面を均一に通過した場合には、約  $470\text{Pa}$ （許容差圧  $490\text{Pa}$ ）となる。
- フィルタ入口ノズルで絞られる影響（動圧影響）により、中央付近の風速が1~1.6倍程度上昇（＝中央付近の差圧上昇）し、エアブローだけでも許容差圧を超える可能性がある。
- ミストや汚れの付着は、さらに差圧が上昇する要因となる。
