# 乾式キャスク一次蓋気密性確認時の基準超過について (5号機燃料取り出し開始の補足説明資料)

2022年12月19日

東京電力ホールディングス株式会社

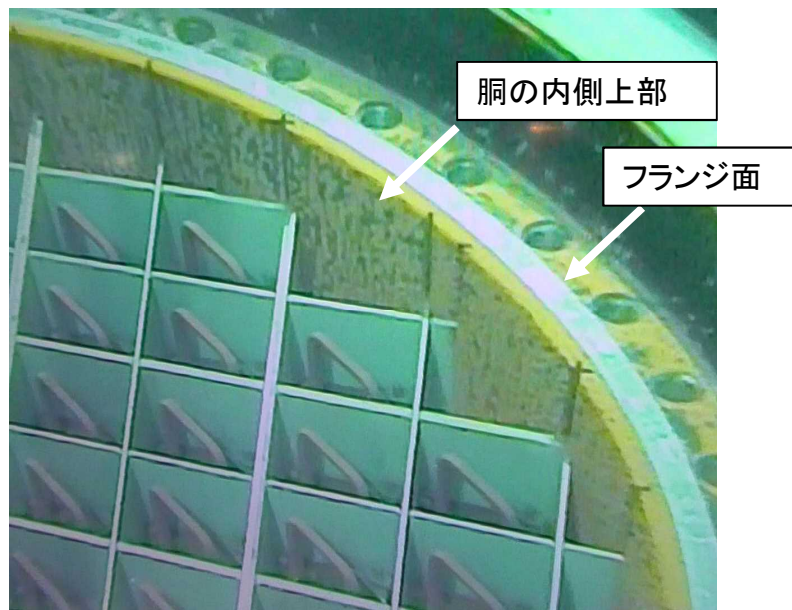
- ・キャスクのフランジ面、胴の内側上部に茶色状の付着物を確認。燃料に付着したものが水流により剥がれキャスクへ付着。分析の結果、酸素と鉄を検出。クラッド（酸化鉄）と推定。

キャスク上部（プール内）

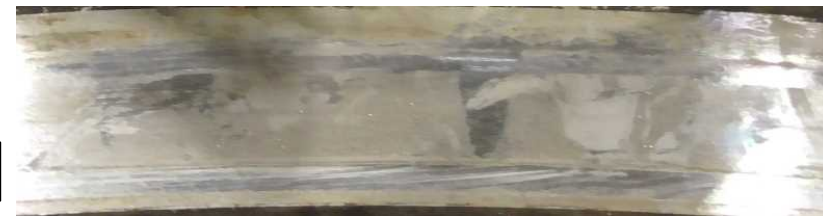
- ・キャスクを気中に引き上げフランジ面を確認したところ、表面がザラザラしており、白色の堆積物を確認。分析の結果、炭素、酸素とカルシウムを検出。炭酸カルシウムと推定。

キャスクフランジ面（清掃前）

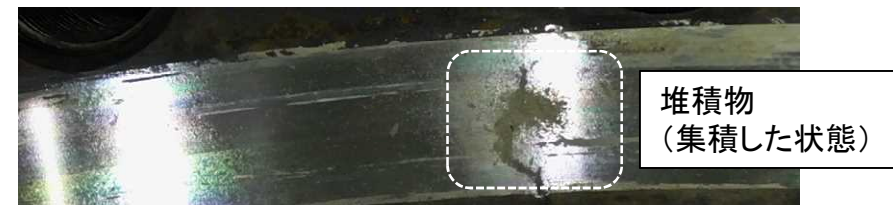
キャスクフランジ面（清掃時に堆積物を集積した状態）

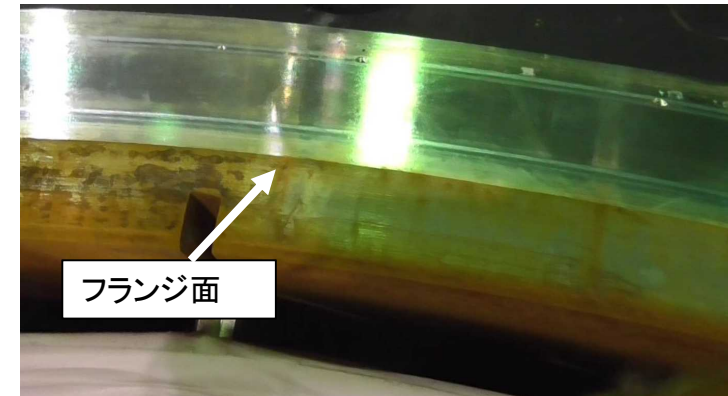
- 観察状況から、一次蓋が気密性を満足しない理由は、プール内での一次蓋取り付け時に酸化鉄（クラッド）またはカルシウム成分（粒子状またはイオン）がフランジ面に入り込み異物となっていると推定。
- 原因の切り分けのため、3基目のキャスクを用い、共用プールに沈めた後燃料を装填せずに一次蓋を取り付け、気中に引き上げ気密性確認を実施。基準超過は発生しなかった。また、フランジ面の観察の結果、2基目で見られた白色上の堆積物（炭酸カルシウム）は確認されなかった。燃料をキャスクに装填することにより、気密性に影響を与えていると推定。

燃料装填無し状態での気密性確認後のフランジ面の状況
