# 1号機 FPC配管異材継手の調査結果について

2025年9月8日

東京電力ホールディングス株式会社

# 1.概要

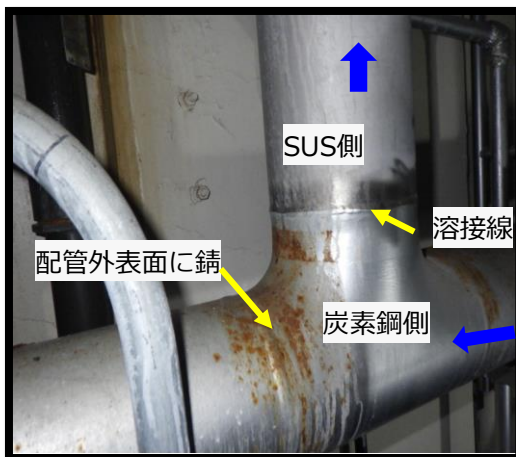
①ろ過脱塩器バイパスライン分岐配管

✓ 配管外観目視点検の結果、配管外表面には、錆は確認されたものの有意な腐食がないことを確認。

- ①ろ過脱塩器バイパスライン分岐配管・・・有意な減肉無し
- ②FPC熱交換器(B)入口配管・・・有意な減肉無し
- ③FPC熱交換器(B)出口配管エルボ部・・・一部に減肉傾向を確認
- ④FPC熱交換器(B)ベント配管・・・RTにより有意な減肉無し
- ⑤FPC熱交換器(B)ドレン配管・・・有意な減肉無し

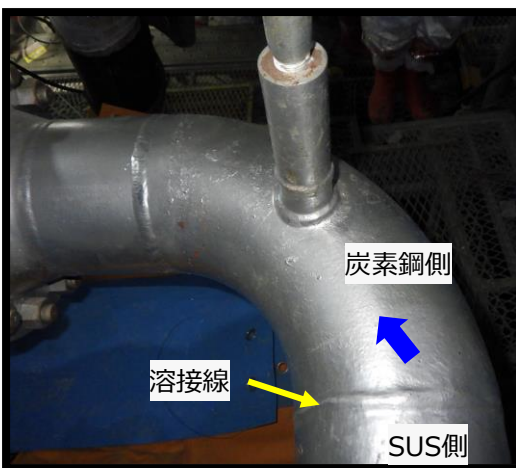
③FPC熱交換器(B)出口配管

✓ ③FPC熱交換器(B)出口配管エルボ部の肉厚測定結果にはバラツキがあり,公称肉厚7.1mmに対し,必要最小肉厚3.8mm(JSME規格)を下回る箇所が3/55ポイントあった。このため,配管内面の確認を実施した。

- 必要最小肉厚以下がある一方,隣接する箇所は10mmを超える箇所もある。
- 同一箇所でも測定値に大きな差異がある。(バラツキあり)
- 溶接線近傍には大きな減肉は確認されていない。

- ✓ 今回の調査において、配管内表面の下部までは確認できていない(鉄さびは配管表面に強固に密着し、剥離が困難な状況)。
- ✓ このため、鉄さびの下部において局所的に腐食していることは否定できないことから、必要最小肉厚を下回った箇所が確認された熱交換器(B)出口配管エルボ部について、漏えい予防措置として止水テープを施工。  
なお、配管肉厚が2.6mmの場合、配管貫通までの予寿命は約4.6年と評価。
- ✓ 調査及び漏えい予防措置が全て完了したことから、2025年4月18日にSFP循環冷却運転を再開した。
  - ◆ 今後、SFP循環冷却運転中に万が一漏えいが発生した場合は、スキマサージタンク水位を監視することにより検知が可能。
  - ◆ また、SFP循環冷却設備は原子炉建屋内に設置されていることから、漏えい水は建屋外に放出されることはなく、床ファンネルを経由し建屋滞留水となり、滞留水水位を監視することにより検知が可能。

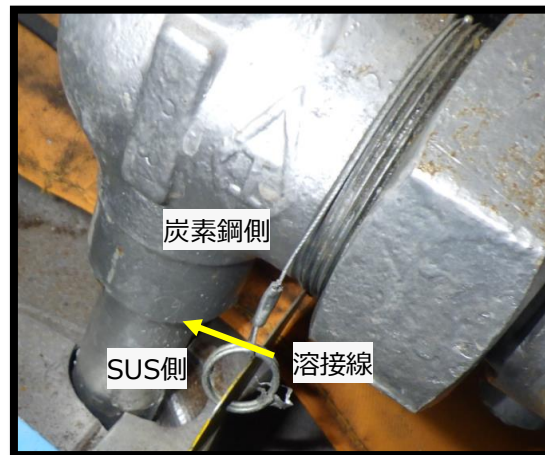
④FPC熱交換器(B)ベント配管

- ④FPC熱交換器(B)ベント配管はSUS配管(雄側)が炭素鋼の弁(雌側)に差し込まれており弁箱の端部で異材溶接されている。
- RTによる肉厚測定を行い、配管差し込み範囲(異材接触部)では有意な減肉は確認されず最小肉厚(JSME規格)4.0mmに対して、5.8mm以上あり問題無いことを確認した。

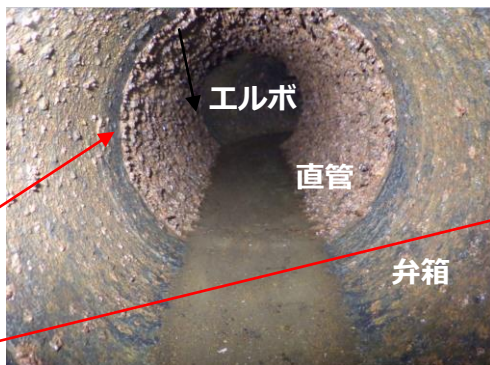
1 直管部(奥)と弁箱(手前)との境目

溶接線を境に鉄さびの付着状況に差異有り

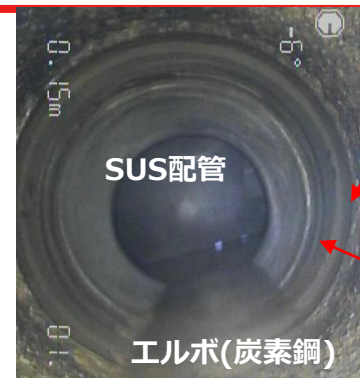
3 SUS側と炭素鋼の異材溶接部

✓ なお,肉厚測定結果及び内面確認の結果より,炭素鋼とSUSの異材溶接部の炭素鋼近傍に減肉傾向が見られないことから,ガルバニック腐食ではないことを確認。

SUS配管内面に錆は確認されなかった

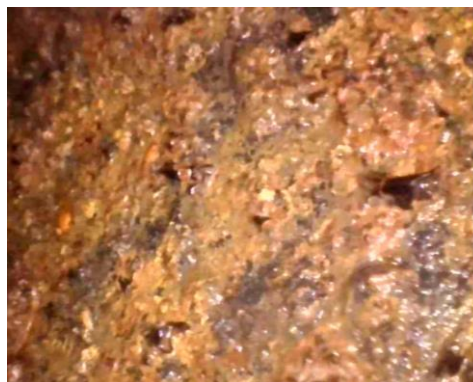
4 減肉傾向箇所Ⅰ(温度検出器の上流側)

肉厚測定結果において減肉傾向が確認された3箇所全てにおいて、鉄さびが確認されたものの著しい減肉は確認できなかった

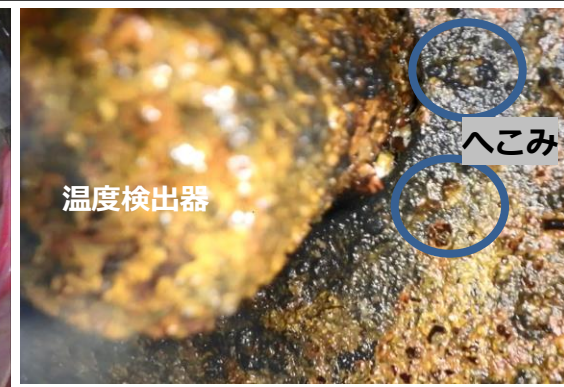
6 温度検出器(鞘管)の下流側

- ✓ 炭素鋼とSUSの異材溶接部の炭素鋼側近傍において、減肉傾向は確認できなかった。
- ✓ 配管内表面に鉄さびを確認。配管内表面に強固に密着し、剥離が困難な状況であった。
- ✓ 熱交換器(B)出口配管エルボ部の減肉傾向が確認された3箇所について、鉄さびが確認されたものの、外観上著しい減肉は確認できなかった。
- ✓ また、配管内表面全体においても著しい減肉箇所は確認できなかったが、一部にへこみ(温度検出器の下流側)が確認された。
- ✓ エルボ部、直管部、弁箱で溶接線を境に鉄さびの付着状況に相違があった。なお、熱交換器出口SUS配管の配管内表面には、鉄さびは確認されなかった。
- ✓ 熱交換器(B)出口弁下流側(T字配管)に、複数の大小のへこみを確認した。

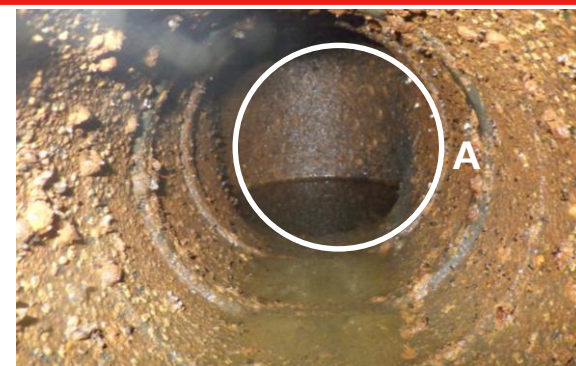
熱交換(B)出口弁下流側(T字配管)

⑦ FPC熱交換器(B)出口弁下流側(T字配管)は内表面に大きなへこみが確認されたが、必要最小肉厚を下回る減肉無し

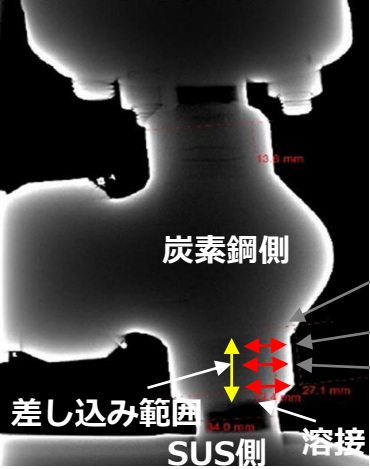
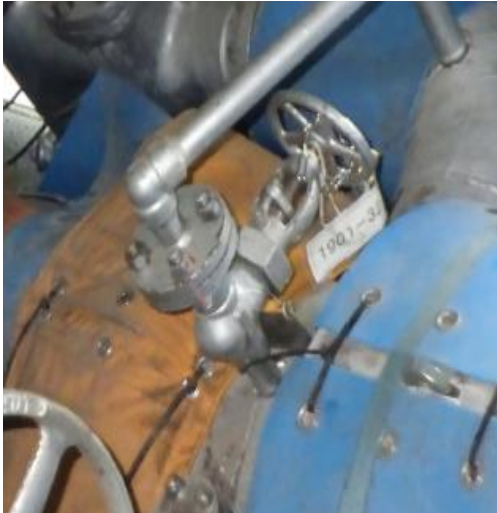
| 肉厚測定ポイント | 肉厚測定記録(単位mm) | 現場写真(配管磨き後) |
|---|---|---|
| <p>④FPC熱交換器(B)ベント配管</p> | <p>弁25A 必要最小肉厚：4.0mm</p> <p><u>【1】 7.4 mm</u></p> <p><u>【2】 7.4 mm</u></p> <p><u>【3】 5.8mm</u></p> <p>⇒異材接触箇所ではないが、【3】位置で減肉と思われる箇所を確認。弁使用時に流れに変化が生じ減肉しやすい箇所であり、流体によって減肉したものと思われる。現在当該箇所はほとんど使用していないため減肉が進行しているとは考えていない。</p> | |
