6号機高圧電源盤6Cの電源停止 および火災報知器の作動について

2024年6月20日

東京電力ホールディングス株式会社

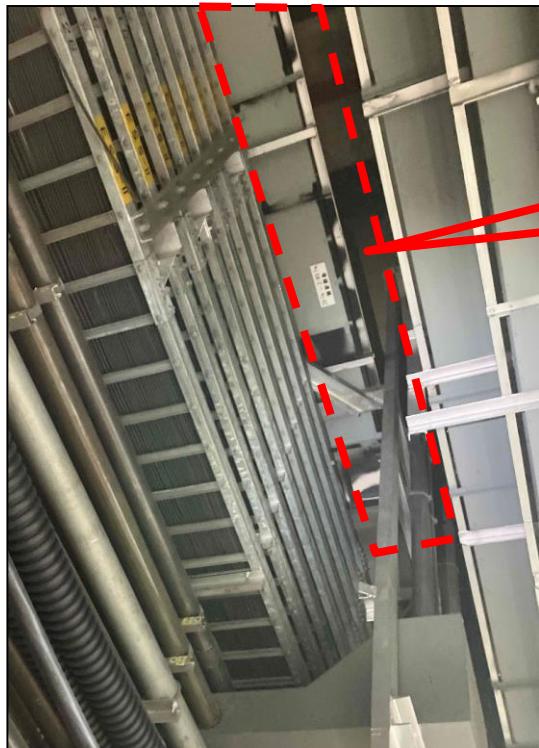
相非分割母線(見上げた状況)

相非分割母線ダクトカバー及び相非分割母線本体にアークによる損傷を確認 (6/19)

6/18に相非分割母線のダクトサポート
付近に変色があることを確認
当該部分について、6/19に調査を実施

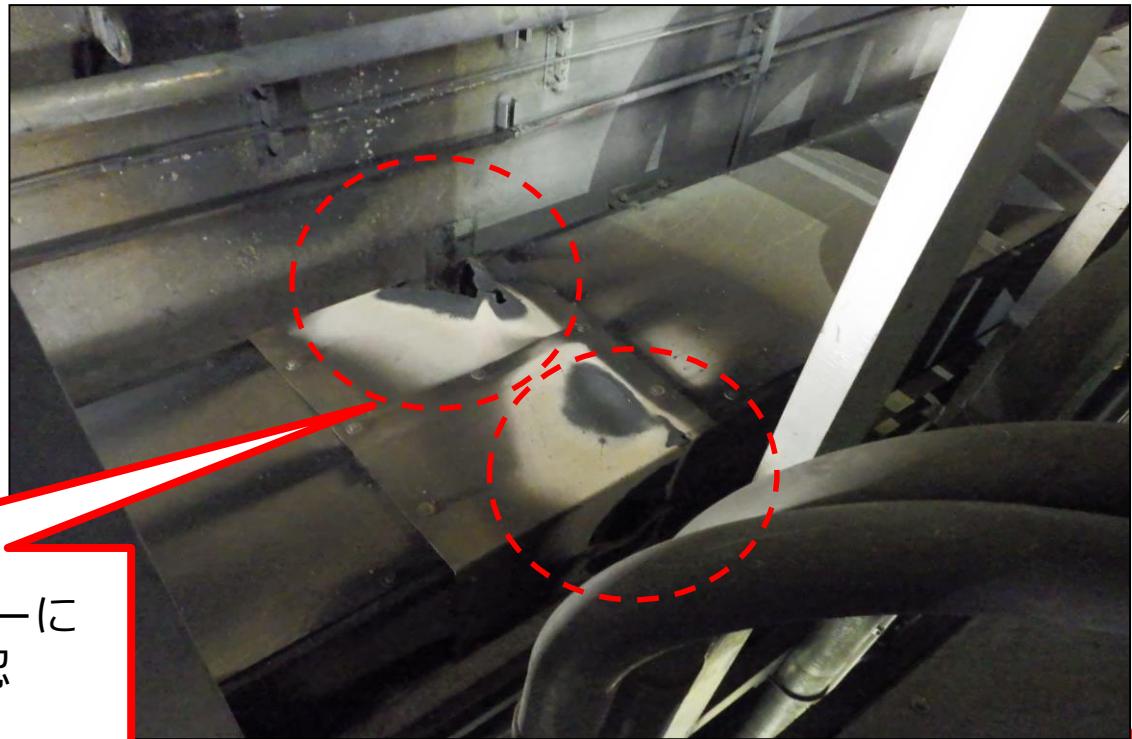
相非分割母線(上から見た状況)

相非分割母線のダクトカバーに
アークによる損傷を確認

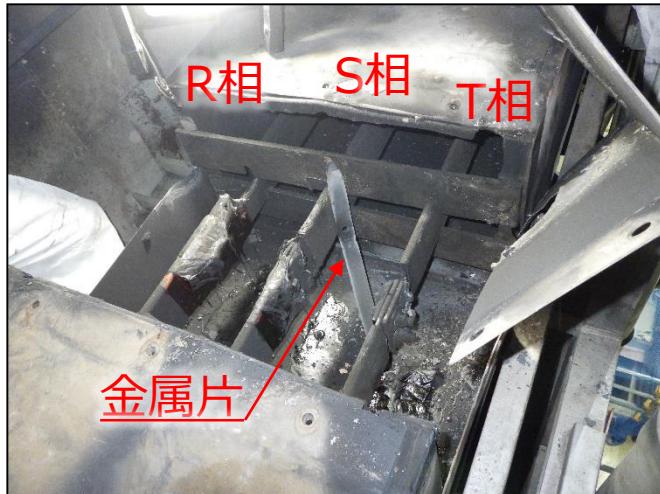
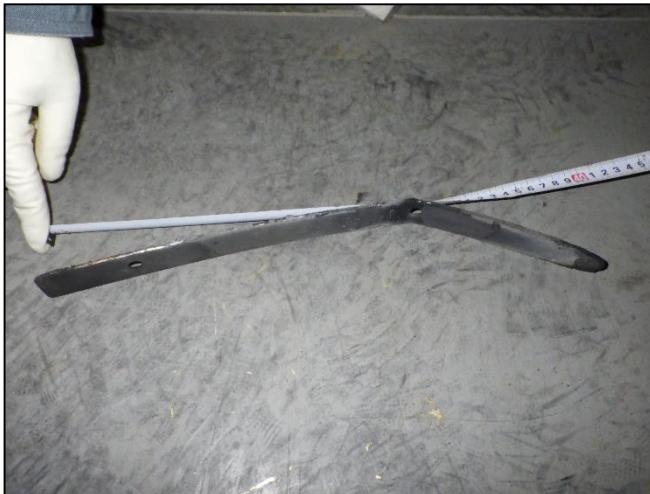
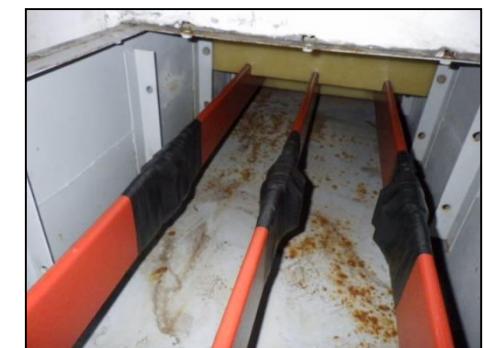
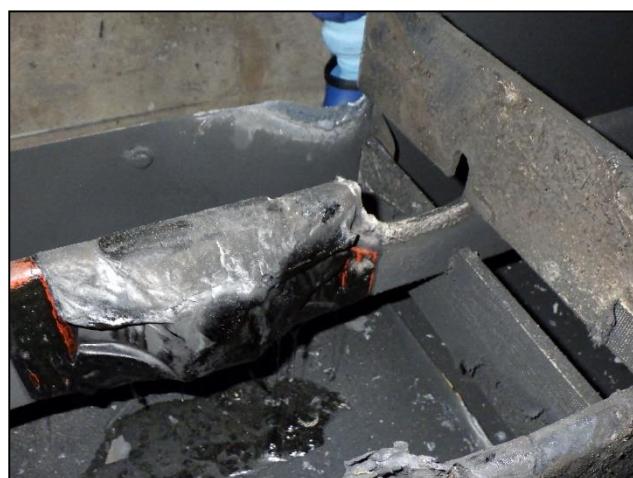
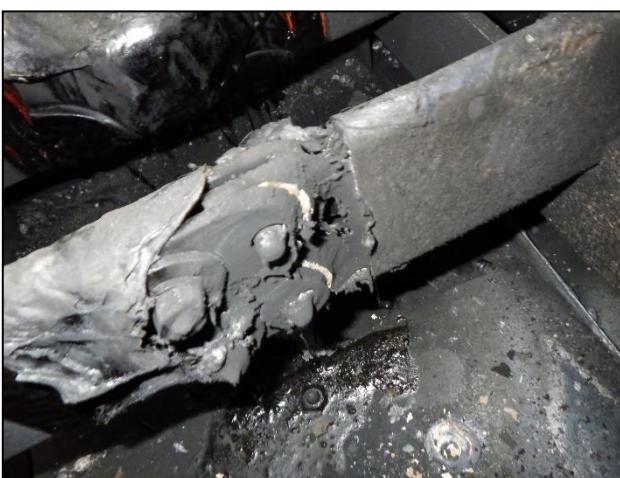
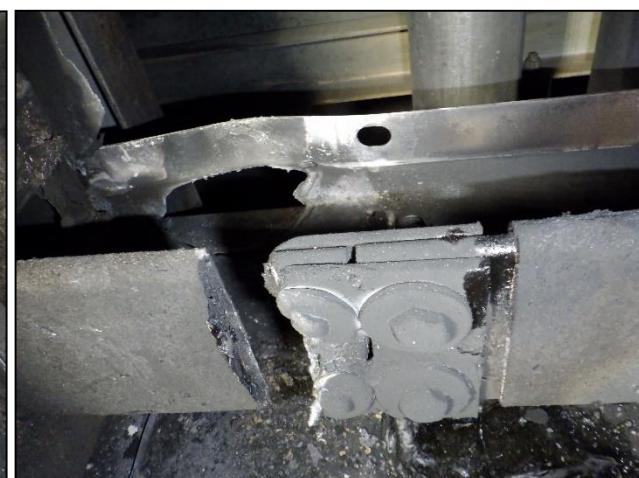
■ ダクト内部状況

- しや断器の点検結果および相非分割母線の絶縁抵抗測定結果、相非分割母線のダクトサポートの変色状況を確認 (6/18)
- 相非分割母線外観確認の結果、相非分割母線ダクトカバー及び相非分割母線本体にアークによる損傷を確認 (6/19)
- 現場状況から、短絡が発生し導体および絶縁物が溶融したものと推定
- ダクト開放時に金属片が確認されたが、金属片がダクト構造物であるか、当該金属片が短絡の原因であるかについては調査中

現場状況から、短絡が発生し導体および絶縁物が溶融したものと推定されることから、以下の項目について調査・検討を行う。

- ダクト内の金属片調査
 - ・金属片が短絡原因であるか
 - ・金属片がダクト構造物か否か
- 短絡に至るメカニズム
- 当該損傷部以外の相非分割母線の健全性確認
- 上記を踏まえた応急復旧方法の検討

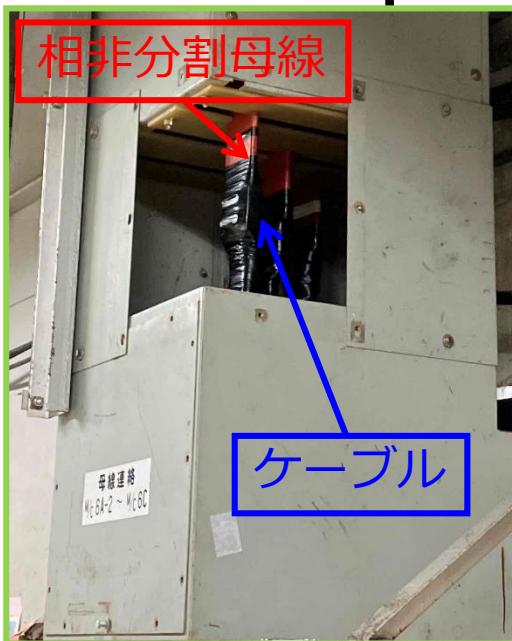
ケーブルとノンセグ接続部
の健全性は確認済み

相非分割母線ダクトサポート
付近に変色している箇所が
あることを確認
