# ゼオライト土嚢等処理設備の進捗状況について

2025年3月5日

東京電力ホールディングス株式会社

# 1. モックアップ試験時に確認したゼオライト保管容器の差圧上昇について

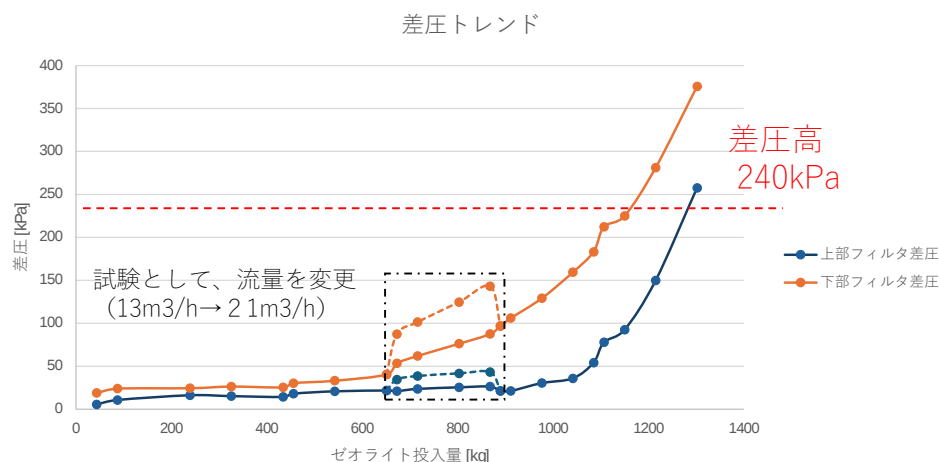
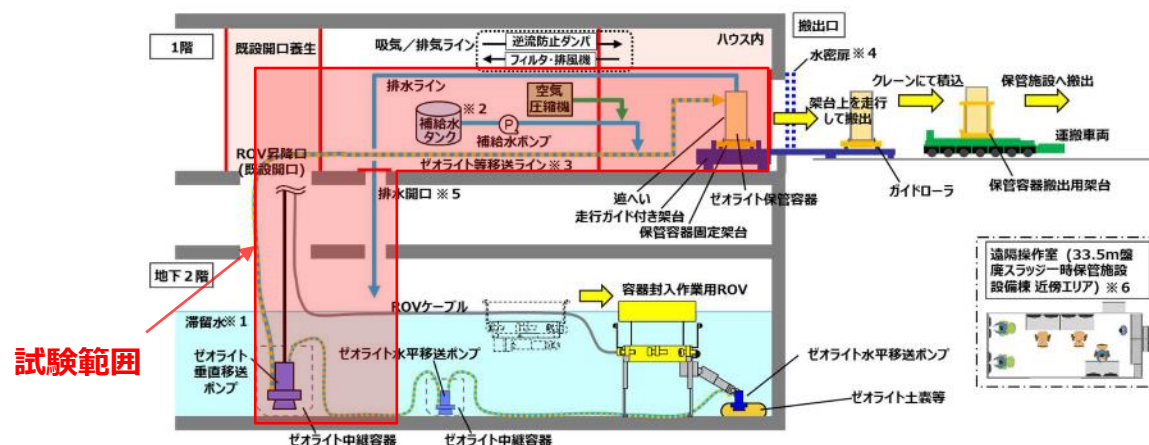
充填途中にフィルタ差圧が大きく上昇し、満充填前に設計差圧超過を確認。  
（満充填は約2000kgだが約1200～1300kgで差圧高警報が発生。  
なお、その後の脱水は実施可。）

取り出したフィルタの状況  
（赤色は酸化鉄）

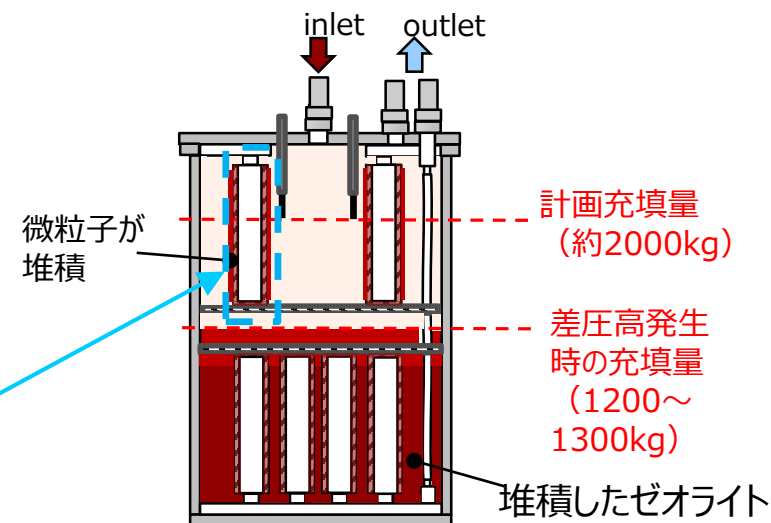
差圧高が発生したゼオライト保管容器

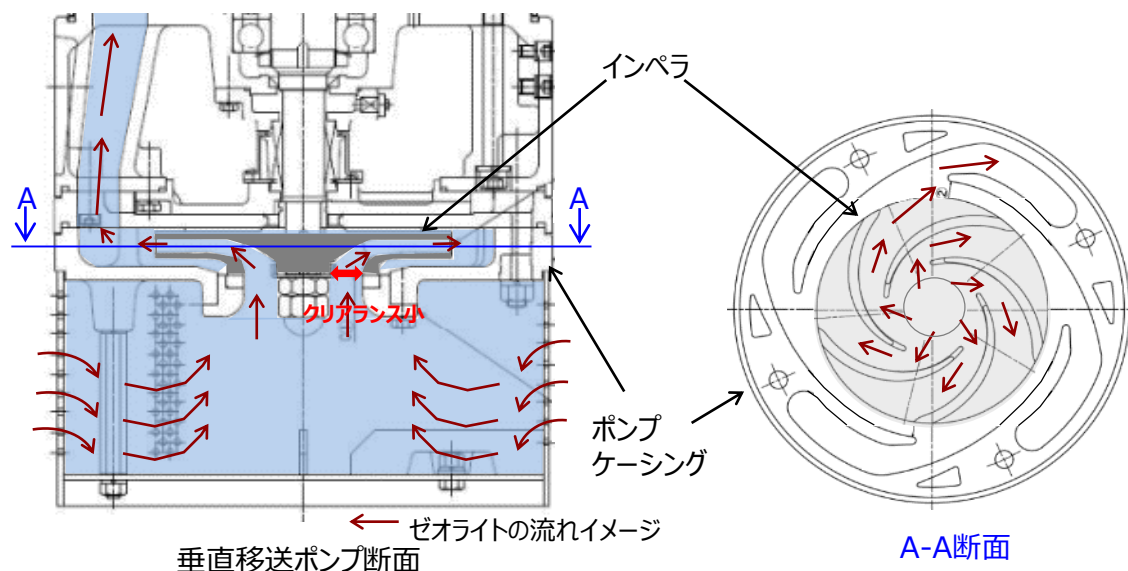
現状の垂直移送ポンプ構造

当該ポンプは極力高い揚程※1を稼ぐため、ポンプ内のインペラとケーシングのクリアランスが小さい型式を採用。

ゼオライト移送の際、摺動するインペラと衝突する回数が多く発生することとなり、細粒化させてしまったと推定※2。

※2 ゼオライト垂直移送ポンプのインペラに摩耗が確認されていたことから、ゼオライト粒子の衝突回数が多かったと推定。
