H3エリアB2タンク底板部のにじみについて

2015年5月25日
東京電力株式会社

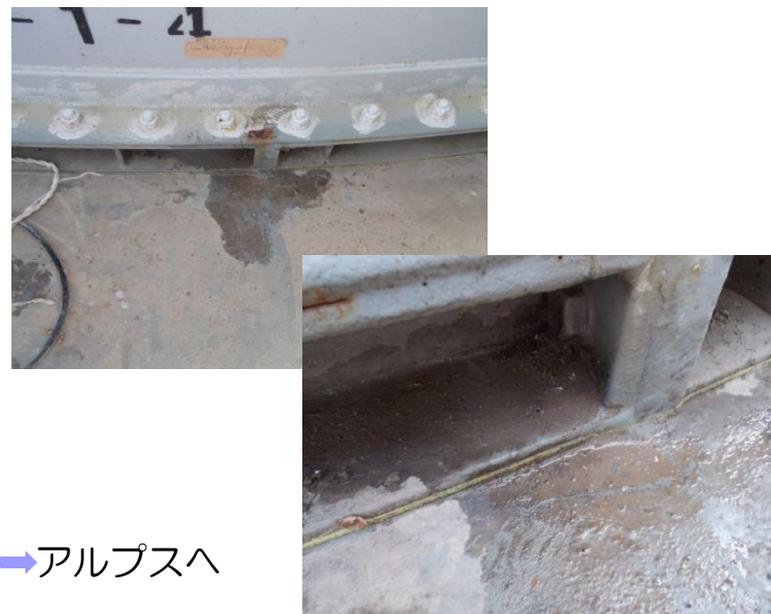
にじみ箇所

- パトロールにてタンク底板付近ににじみを発見（添付写真参照）。
- 直ちに当該タンクと後段の連結タンクを隔離し、当該タンクの水抜き（アルプスへの移送）を加速するとともに、にじみ箇所をコーキング処理し、吸水材と土嚢を設置。さらに監視用Webカメラを設置し、監視強化を開始（1回/h）。

- ◆ アルプスへの水抜きにより底板より1.5m程度まで水位は下がったが、リスクを低下させるために当該のB2タンクに仮設ポンプを投入し、B1タンクへの移送を開始。水位10cm程度（2013年の高線量ホットスポット確認後の水抜き保管時と同程度）まで水抜き。

- ◆ 更なる漏えいリスクの低減の為、にじみの確認された部位に接する底板材の残水を水位1cm程度まで水抜き完了。
- ◆ 堰内雨水に既に漏えいしたタンク内の汚染が混入しないよう、にじみ箇所の拭き取り清掃及び再塗装完了。堰内雨水処理について通常（RO処理後に散水）に戻した。

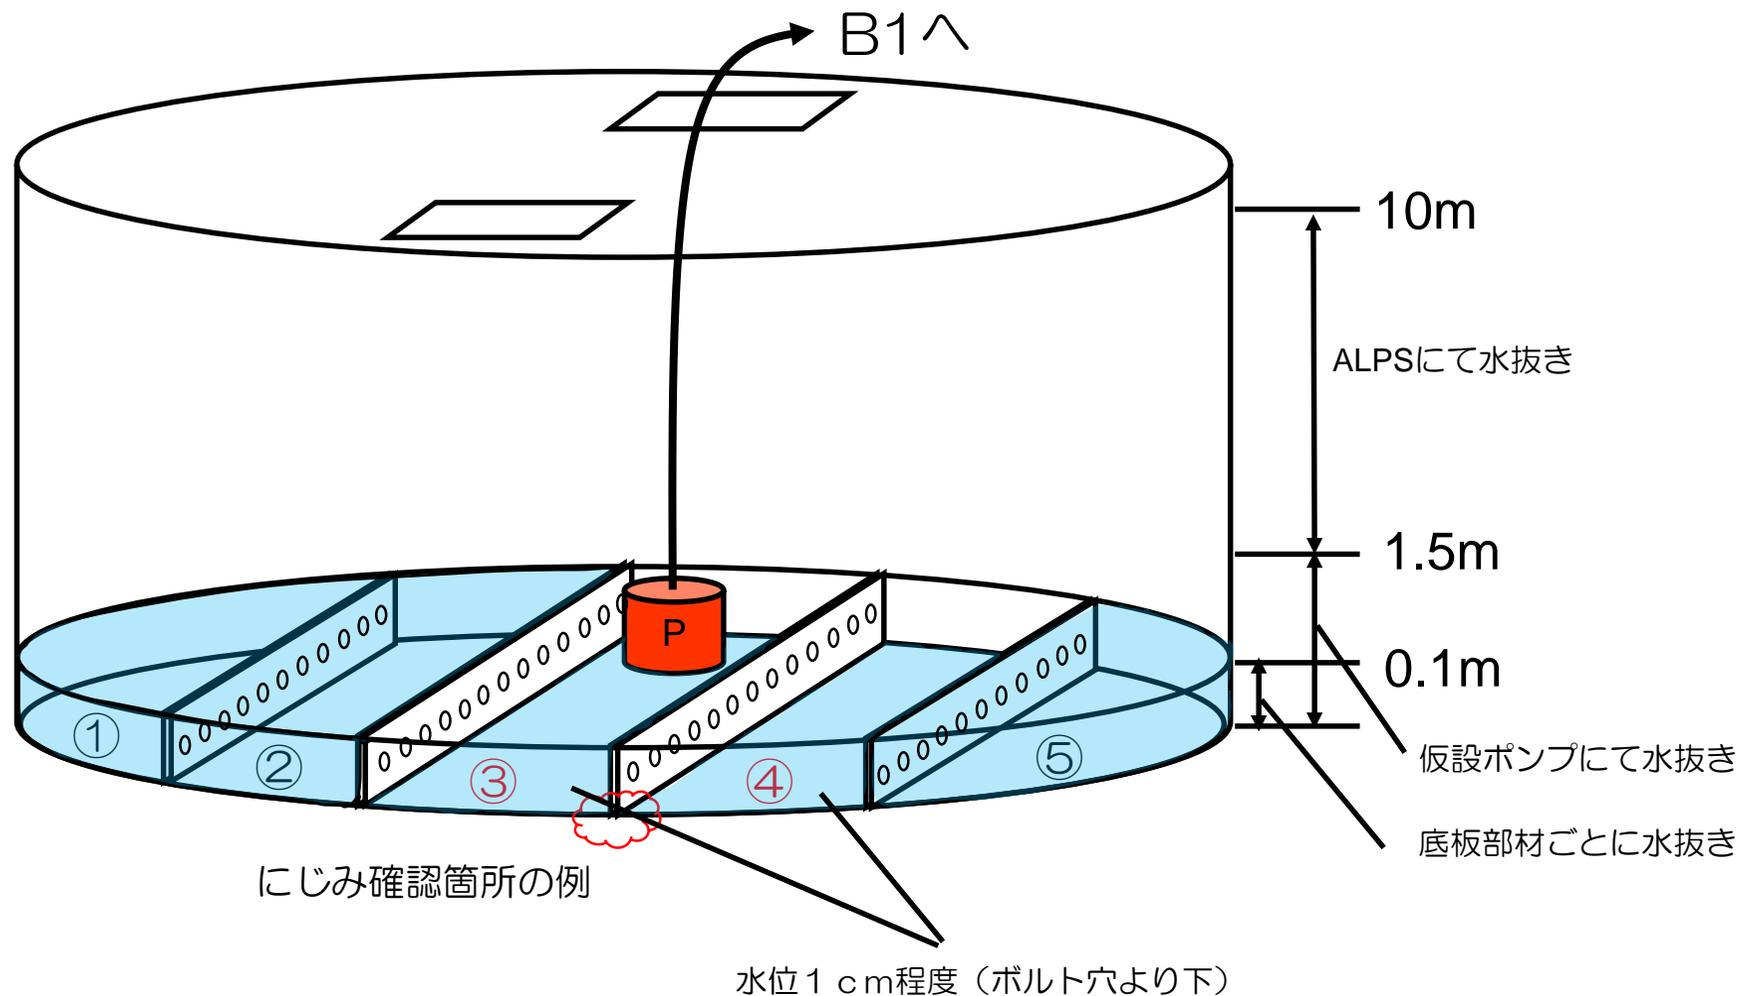
【参考】水抜き状況（5/11時点）

- にじみの確認された部位に接する部材（下記の例では③と④）に水中ポンプ等を落とし、水位をできる限り低下させた。

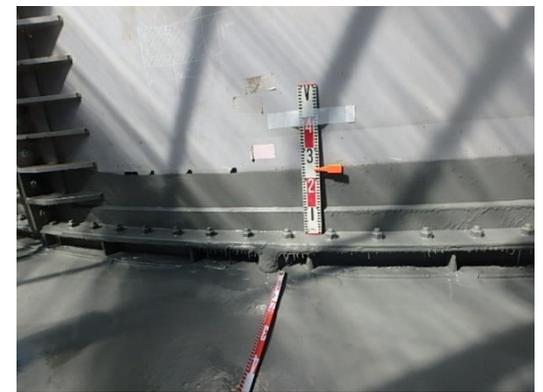
【対応状況】

ポリウレタ被覆
被覆範囲：4.2m×1.0m
タンク側面：0.24m
