資料1－3

福島第一原子力発電所 G6タンクエリア移送配管 からのストロンチウム処理水の滴下について

2016年6月9日

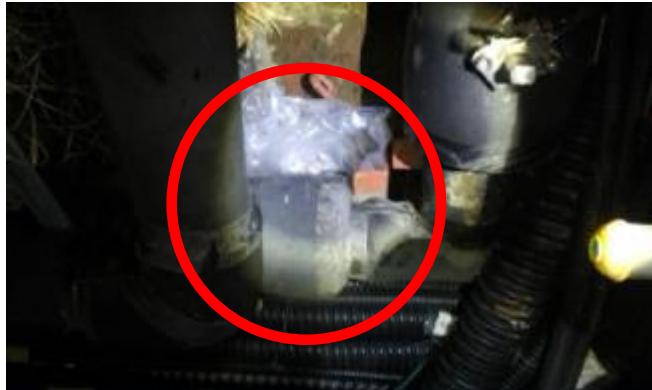
応急措置前

| 19:20頃 | G6エリアタンクへの移送配管で水の滴下を確認（1滴／1秒）

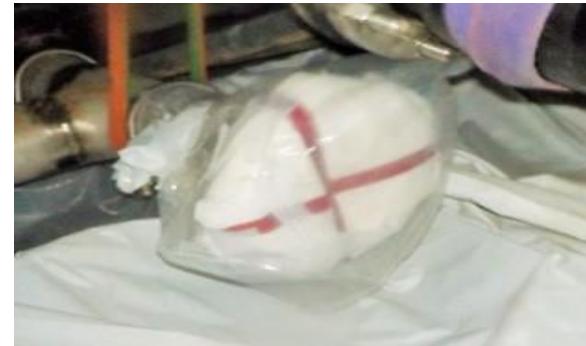
当該配管内および養生内の水の回収を行い、漏えいの停止を確認した。

(回収水：配管内一約0.5m³、養生内一吸水材～約12L、養生ビニール内～約2L)

- 漏えい配管残水の回収（4／21 完了）

- また、開口部に対して閉止板および吸水材を設置。

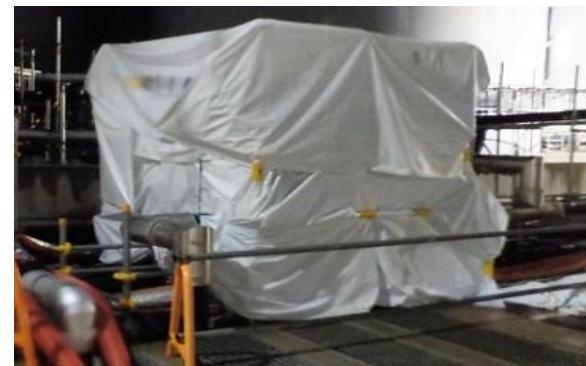
<土壤回収前後の線量率の状況> ※地表面で測定

回収前) ガンマ線 : 0.10mSv/h

ベータ線 : 0.10mSv/h

回収後) ガンマ線 : 0.01～0.02mSv/h

ベータ線 : 0.00mSv/h

- 汚染土壤の回収（4／22 完了）

漏えいした配管下部の汚染土壤を回収し、土壤表面がほぼバックグラウンド同等レベル以下となったことを確認した。回収部位は、汚染の無い土嚢により復旧した。（汚染土壤：約0.3m³）

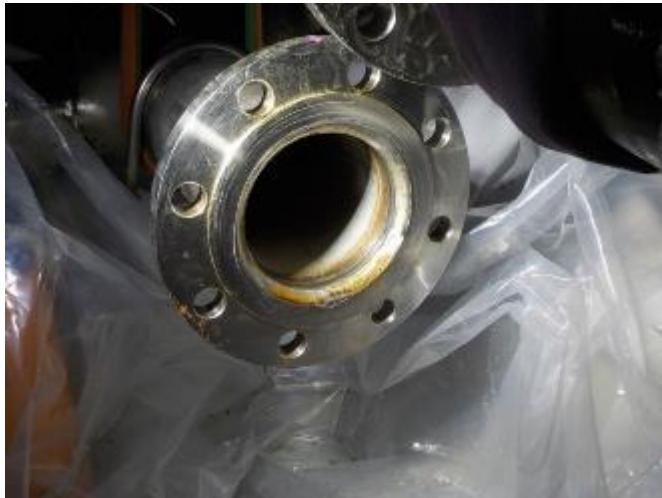
フランジ部（鋼管側）

発生要因		調査結果
1	PE管からの漏えい	養生等取り外し時にPE管部からの漏えいのないことを確認した。また、フランジ開放時に外観目視点検を実施し、変形、割れ等の損傷がないことを確認した。
2	フランジ部からの漏えい	養生等取り外し時に鋼管側フランジ部よりにじみがあることを確認した。フランジ開放の結果、ガスケットの鋼管側の面に漏えいの痕跡を確認した。但し、ガスケットには変形、割れ等の損傷はなく、鋼管フランジ部も若干の腐食は確認されたものの、ガスケットシール面に影響を及ぼすようなものではなかった。 なお、当該フランジは、2013.5.18インサービス以降、点検実績はないが、数年程度で劣化するものではなく、実際も劣化は認められなかった。(通常のフランジの点検周期は標準的なもので10年以上)
3	鋼管からの漏えい	養生等取り外し時に鋼管部からの漏えいのないことを確認した。また、フランジ開放時に外観目視点検を実施し、変形、割れおよび腐食等の損傷がないことを確認した。

- 当該フランジ部のガスケットを交換し、漏えい確認を行い異常のないことを確認したことから、系統として移送可能な状態に復旧し、G6への移送を実施した。
- 従前より、水移送時には系統監視を行うとともにパトロールを行い漏えいの早期発見に努めているが、今回のようにポンプの起動・停止を繰り返して使用を再開したフランジ部については、より入念にパトロールを行い早期発見に努め迅速な対応につなげる。また、引き続き配管の信頼性向上対策を進めるとともに、フランジ部に対し、年1回程度の頻度で保温材を取り外した状態での外観点検（吸水材、フランジの状況確認）を計画・実施する。

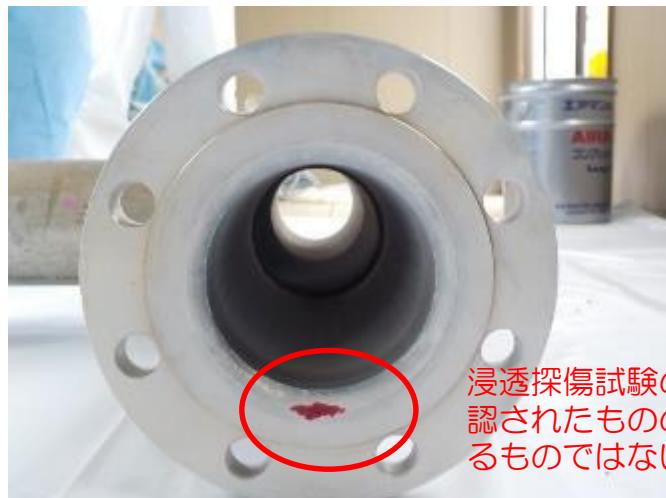
フランジ部（鋼管側）浸透探傷試験結果

浸透探傷試験の結果若干の腐食が確認されたものの、シール面に影響するものではない。

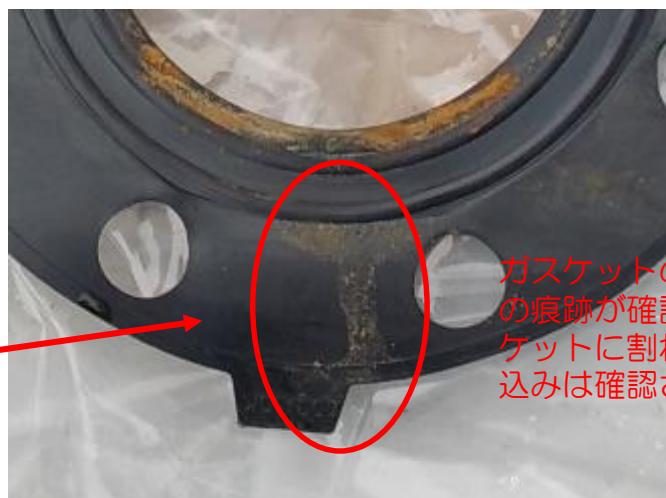
ガスケット（鋼管側面）拡大

ガスケットの鋼管側の面に漏えいの痕跡が確認された。但し、ガスケットに割れ、変形、異物の噛み込みは確認されなかった。

- 原因調査の結果、配管フランジ（鋼管側）より漏えいの痕跡が確認されており、配管フランジ部の鋼管側からの漏えいであることが確認された。
- 配管フランジ部（鋼管側）には若干の腐食が確認されているものの、ガスケットシール面に異常はなく、ガスケット自体も変形、割れおよび異物噛み込み等の異常は確認されなかった。
- 鋼管他フランジ部もあわせて確認したものの異常は確認されず、またフランジ面も長期間漏えいが継続したような有意な変色もみられなかった。
- 以上のことから、今回の滴下は、ガスケットおよびフランジの状況から、比較的新しい漏えい痕であり、最高使用圧力には至らないものの、今回のポンプ起動停止の脈動により、漏えいを助長した可能性が考えられる。
