資料 1 - 3 燃料デブリ取り出しに関わる対応状況について

2号機原子炉格納容器内部調査の準備状況について

2019年1月10日

東京電力ホールディングス株式会社

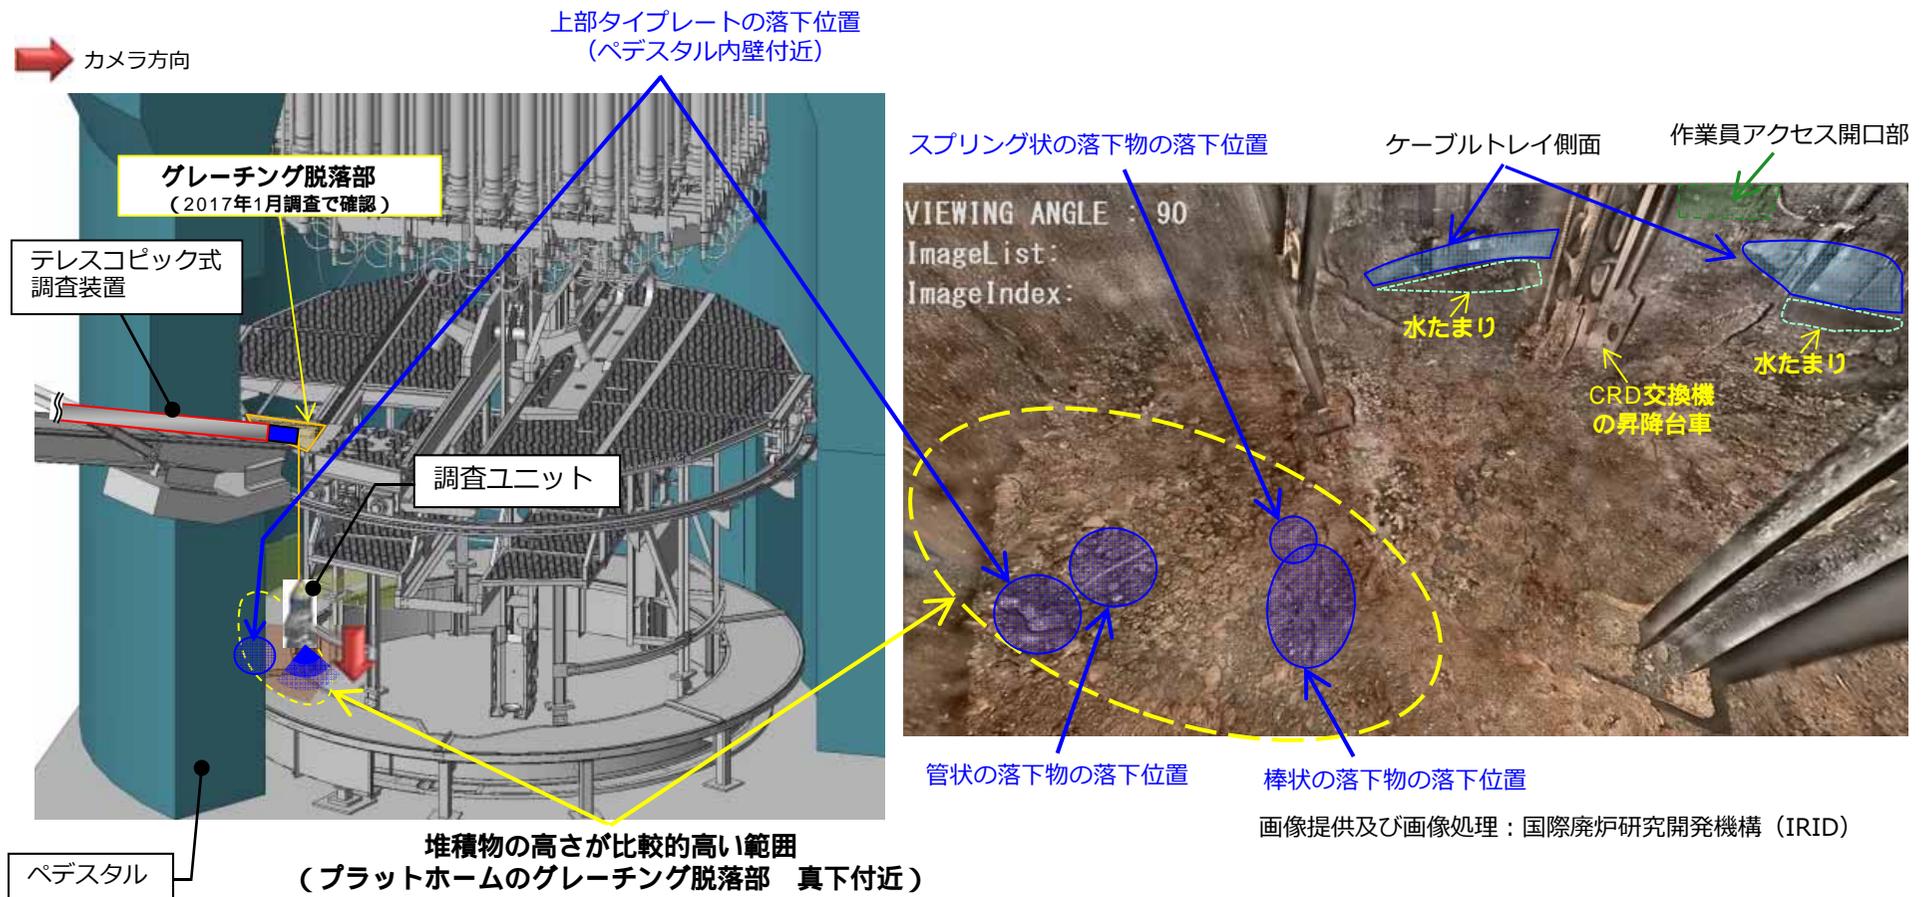
1 2018年1月PCV内部調査の結果について

- 2018年1月に実施したPCV内部調査ではグレーチングが脱落していた箇所より調査ユニットを吊りおろしてペDESTAL底部の状況を確認し、既設構造物に大きな変形や損傷が無いこと、小石状・粘土状に見える堆積物がペDESTAL底部全体に堆積していることを確認している。
- またカメラ吊り降ろし位置からペDESTAL中心を見て左側には、燃料集合体の一部（上部タイププレート）等の落下物が確認され、また堆積物高さが周囲と比較して高いことから、その真上は燃料デブリの落下経路の一つである可能性があると考えている。
