資料 1 - 3 燃料デブリ取り出しに関わる対応状況について

1号機X-2ペネトレーションからの原子炉格納容器内部調査  
(1号機PCV内部調査にかかるアクセスルート構築作業について)

2019年9月30日

東京電力ホールディングス株式会社

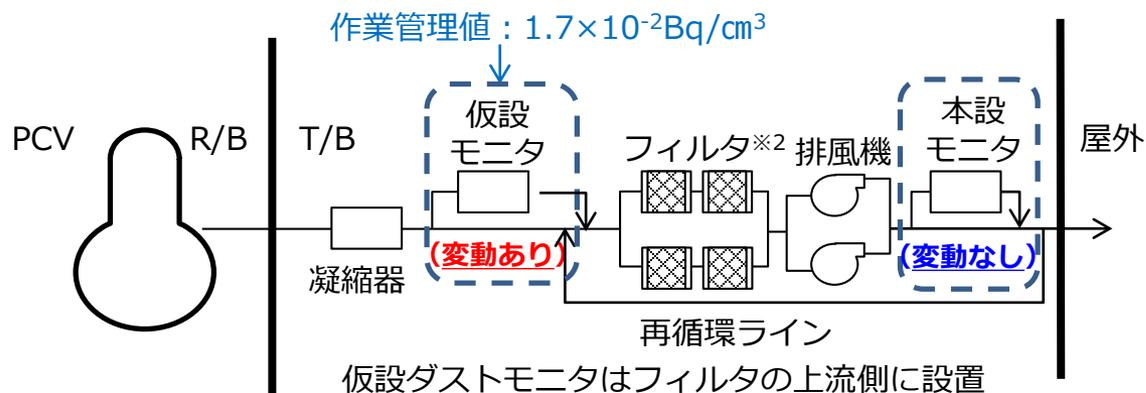
- 1号機PCV内部調査のアクセスルートをX-2ペネトレーション（以下、ペネ）から構築中。
- 6/4にX-2ペネ内扉について、アプレシブウォータージェット（以下、AWJ）にて孔（直径約0.21m）の一部の切削作業（切削時間：約6分）を行い、データの傾向監視を実施していたところ、PCVガス管理設備フィルタの上流側に設置した仮設ダストモニタの値が上昇。作業管理値（ $1.7 \times 10^{-2} \text{Bq/cm}^3$ ）※1に達したことを確認（数時間で作業前の濃度レベルに低下）。
- 7/31~8/2にかけてデータ拡充作業を実施。仮設ダストモニタにおける最大ダスト濃度は、噴射するPCV内構造物との距離が離れるにつれて、低下する傾向等の情報を取得。
- いずれの作業もPCVガス管理設備の本設ダストモニタ（フィルタの下流側に設置）および、敷地境界付近のダストモニタ等には有意な変動はなく、環境への影響はないことを確認。
- これまで取得したデータの評価結果を基に、切削時間の適正化を行い、今後の作業計画を検討中。また、PCV近傍でのダスト濃度監視をより充実させることも合わせて検討中。

※1 仮設モニタの作業管理値は、フィルタの除去能力を考慮し、本設モニタの警報が発生するダスト濃度の1桁以上低い値に設定

※2 フィルタは1ユニットでダストを1/1000以下に除去する能力を有している。

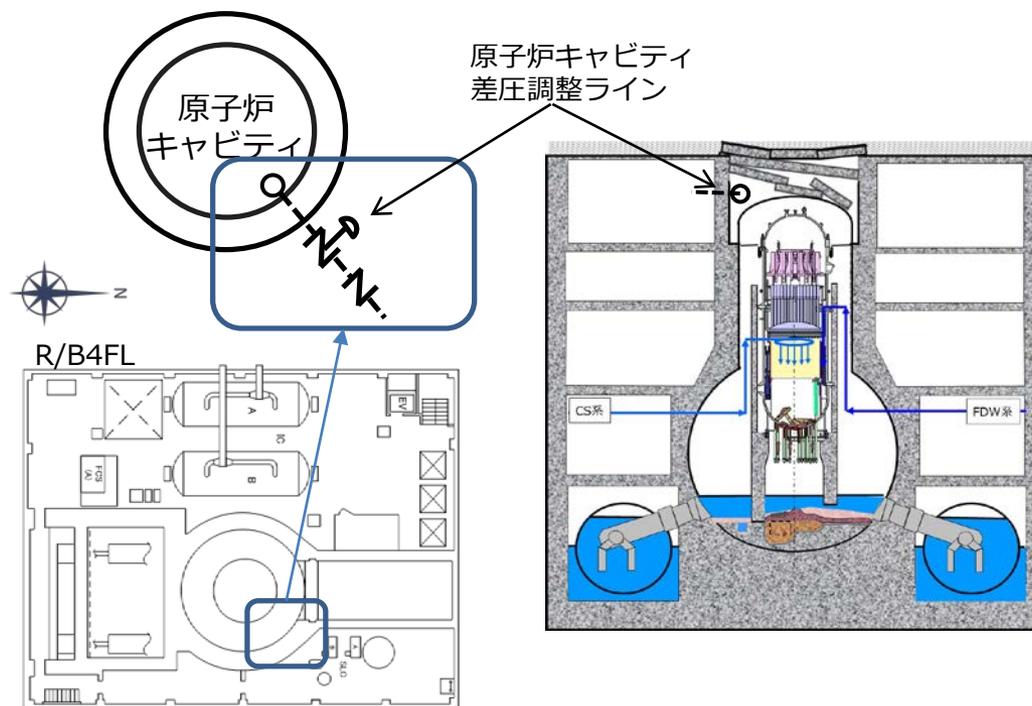
原子炉キャビティ差圧調整ラインの概略位置

- PCVダスト濃度での監視充実としては、R/B4階に設置されている原子炉キャビティ差圧調整ラインの配管を切断し、配管内にホースを敷設し、PCVヘッドフランジ近傍のダスト濃度を測定することを検討中。
- 10月初旬より当該ラインの閉塞等を調査し、設置可否を確認した後、ダストモニタの設置を行う予定。
- 上記検討と並行して、他のPCVダスト濃度の監視充実策についても検討中。
