資料3 燃料デブリ取り出しに関わる対応状況について

1号機PCV内部調査にかかるアクセスルート構築作業について

2020年2月19日

東京電力ホールディングス株式会社

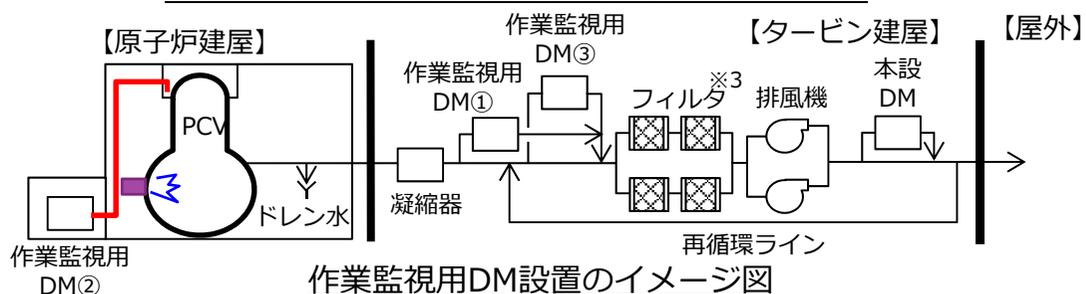
作業監視用DM設置のイメージ図

- 1号機原子炉格納容器（以下、PCV）内部調査のアクセスルートをX-2ペネトレーション（以下、ペネ）から構築中。
- 6月4日にX-2ペネ内扉（PCV側の扉）について、AWJ※1にて切削作業(孔径約0.21m)を実施したところ、作業監視用ダストモニタ（以下、DM）①の値が作業管理値(1.7×10^{-2} Bq/cm³)※2に達したことを確認（数時間で作業前の濃度レベルに低下）。
- 7月31日～8月2日にかけてダスト上昇要因の確認作業を実施。
- 今後の作業継続に向けてPCV近傍のダスト濃度の監視を充実させるため、PCVヘッド近傍の作業監視用DM②及び、ガス管理設備の再循環ライン下流の作業監視用DM③を追設した後、11月25日～28日にかけて更なるデータ拡充作業を実施した。
- AWJ作業によりPCV内構造物が洗浄されている効果が確認されたことから、1月14日より切削量を増やしてAWJ作業を実施し、2月12日に1つ目の孔の切削作業が完了した。
- 切削作業を進めながら得られたデータを分析・評価し、切削量の適正化を図っていく予定。

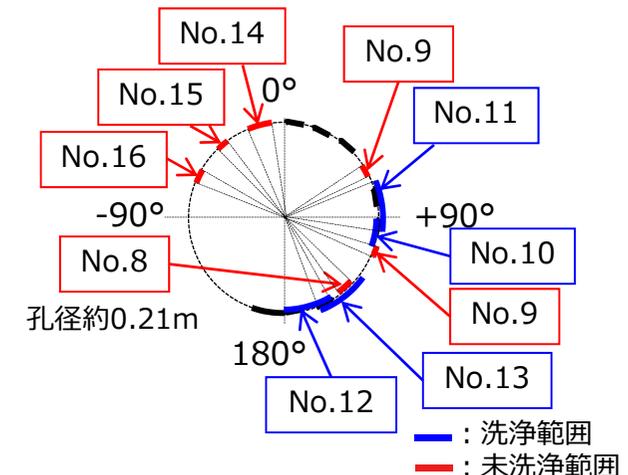
実施中の切削範囲イメージ
(紙面奥側がPCV内側)

- これまでのAWJ作業で以下の知見を得ている。
 - 高圧水によるPCV内構造物からのダスト発生（遠方、PCV内構造物面積小→ダスト少）
 - 既施工箇所近傍のダスト発生少（洗浄効果）
- 現在の作業監視用DM①運用値（ $1.7 \times 10^{-2} \text{Bq/cm}^3$ ）内で上記知見を考慮しAWJ作業を計画した。
 - 洗浄効果の確認のため、優先的に孔の右側を施工した。
 - 洗浄効果なしと推定した箇所については従来と同様に5°とした。ただし、PCV内構造物の影響が小さく、ダスト発生が少ないと予想される箇所については10°とした。
 - 洗浄効果があり、ダスト発生が少ないと推定した箇所については施工範囲を20°、30°とし、これまでの作業結果よりダスト濃度が低いと推定した+90°方向(No.10,11)を先行して施工した。その結果を踏まえつつ、ダスト濃度が高い180°方向（No.12,13）を施工した。

- ※ 1 : 洗浄効果がなく、ダスト飛散が従来(No.1~3)程度と推定している施工範囲
- ※ 2 : 洗浄効果がないが、PCV内構造物の影響が小さくダスト飛散が少ないと推定している施工範囲
- ※ 3 : 洗浄効果があり、ダスト飛散が少ないと推定している施工範囲

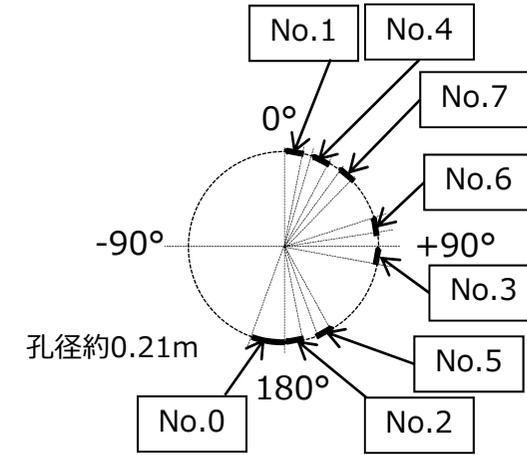
これまでの切削範囲イメージ
(紙面奥側がPCV内側)

No.	施工範囲		作業監視用DM①の 最大ダスト濃度 [Bq/cm ³]	備考
	ノズル移動範囲	切削角度		
0 (6/4)	-160°→+160°※4	40°	2.7×10 ⁻²	-
1 (7/31)	+5°→0°	5°	9.4×10 ⁻³	-
2 (8/1)	180°→+175°	5°	1.1×10 ⁻²	-
3 (8/2)	+95°→+90°	5°	4.9×10 ⁻³	-
4(11/25)	+15°→+10°	5°	1.9×10 ⁻³	-
5(11/26)	+165°→+160°	5°	2.1×10 ⁻³	-
6(11/27)	+85°→+80°	5°	2.2×10 ⁻³	-
7(11/28)	+35°→+30°	5°	3.7×10 ⁻³	-
8(1/14)	+145°→+140°	5°	5.3×10 ⁻³	※1
9(1/15)	+115°→+110° +55°→+60°	10°	3.2×10 ⁻³	※2
10(1/16)	+110°→+90°	20°	5.0×10 ⁻³	※3
11(1/17)	+95°→+65°	30°	8.3×10 ⁻³	※3
12(1/20)	180°→+160°	20°	2.2×10 ⁻³	※3
13(1/21)	+165°→+135°	30°	4.1×10 ⁻³	※3
14(1/22)	-10°→ -20°	10°	1.5×10 ⁻³	※2
15(1/23)	-40°→ -45°	5°	3.0×10 ⁻³	※1
16(1/24)	-75°→ -80°	5°	1.2×10 ⁻³	※1

- ※1: 洗浄効果がなく、ダスト飛散が従来(No.1~3)程度と推定している施工範囲
- ※2: 洗浄効果がないが、PCV内構造物の影響が小さくダスト飛散が少ないと推定している施工範囲
- ※3: 洗浄効果があり、ダスト飛散が少ないと推定している施工範囲
- ※4: 貫通範囲は-160°~180°と推定

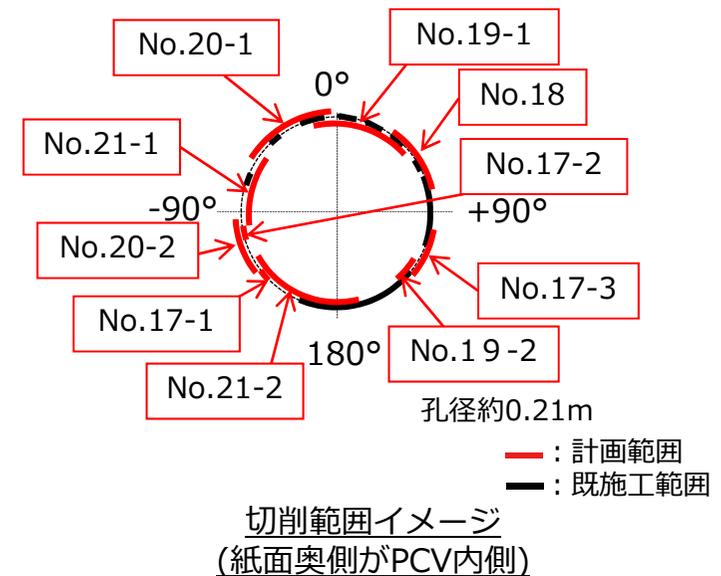
- これまでの作業結果を考慮し、現在の孔(孔径約0.21m)を貫通するまでのAWJ作業を計画した。
 - 貫通を確実にするため既施工範囲と重複するように施工を計画。
 - 未施工箇所について施工範囲を5°として作業を行い、洗浄効果によるダスト飛散抑制を図り、その後、徐々に切削角度を増加させていく
- また、施工をしていく中で、発生するダスト濃度が低いことが分かったため、当初計画 (1/30公表) より切削量を拡大して施工を実施 (最大切削角度120°/日) 。

- ※ 1 : 洗浄効果がなく、ダスト飛散が従来(No.1~3)程度と推定している施工範囲
- ※ 2 : 洗浄効果があり、ダスト飛散が少ないと推定している施工範囲
- ※ 3 : ダスト濃度が低いことを確認した場合は同日に施工を行う計画

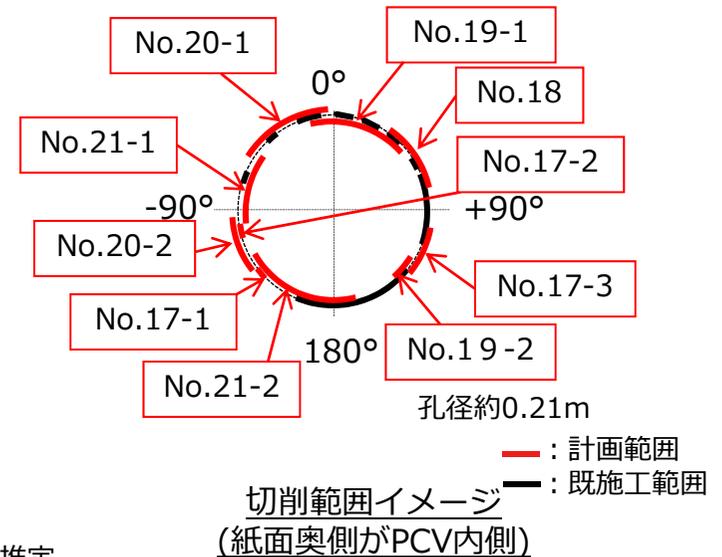
- 2月3日から12日にかけて切削作業を実施。2月12日に切削作業が完了した。

- ※ 1 : 洗浄効果がなく、ダスト飛散が従来(No.1~3)程度と推定している施工範囲
- ※ 2 : 洗浄効果があり、ダスト飛散が少ないと推定している施工範囲
- ※ 3 : ダスト濃度が低いことを確認した場合は同日に施工を行う計画
- ※ 4 : 指示値が上昇する過程で紙送りが発生したため、得られた指示値から最大値を推定

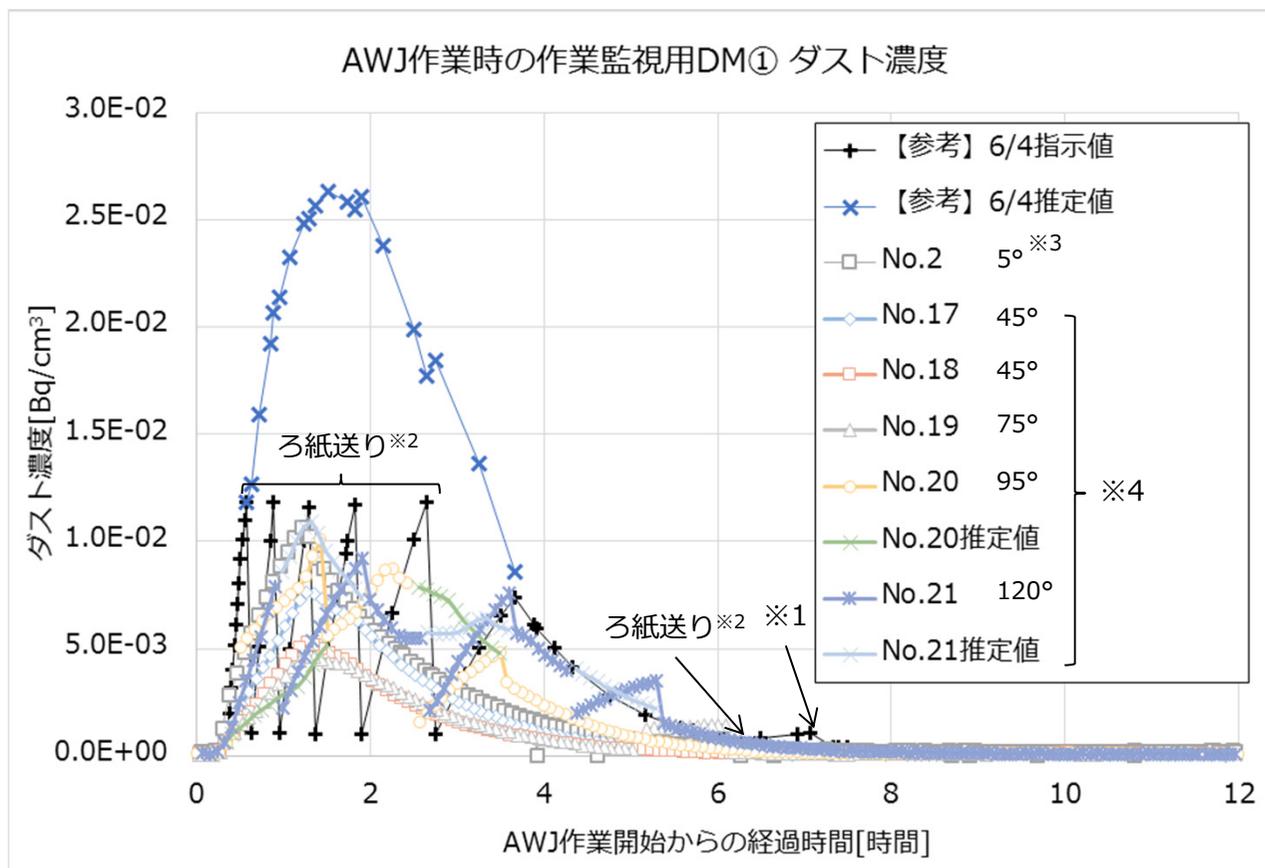
(参考) 切削作業 (孔径0.21m) の結果 (ダスト濃度変化)

※1: 濃度上昇の理由: モニタ内部の汚染分だけ上昇
 ※2: ろ紙送りの理由: ろ紙上の放射能濃度が高くなることで検出器が応答しきれず、ダスト濃度を過小評価することを未然に防ぐためにろ紙送りが自動動作 (測定値の信頼性保護機能)
 ※3: 5°切削時の最大ダスト濃度を代表記載
 ※4: ピークダスト濃度低減のため、噴射を複数回に分けAWJ作業を実施

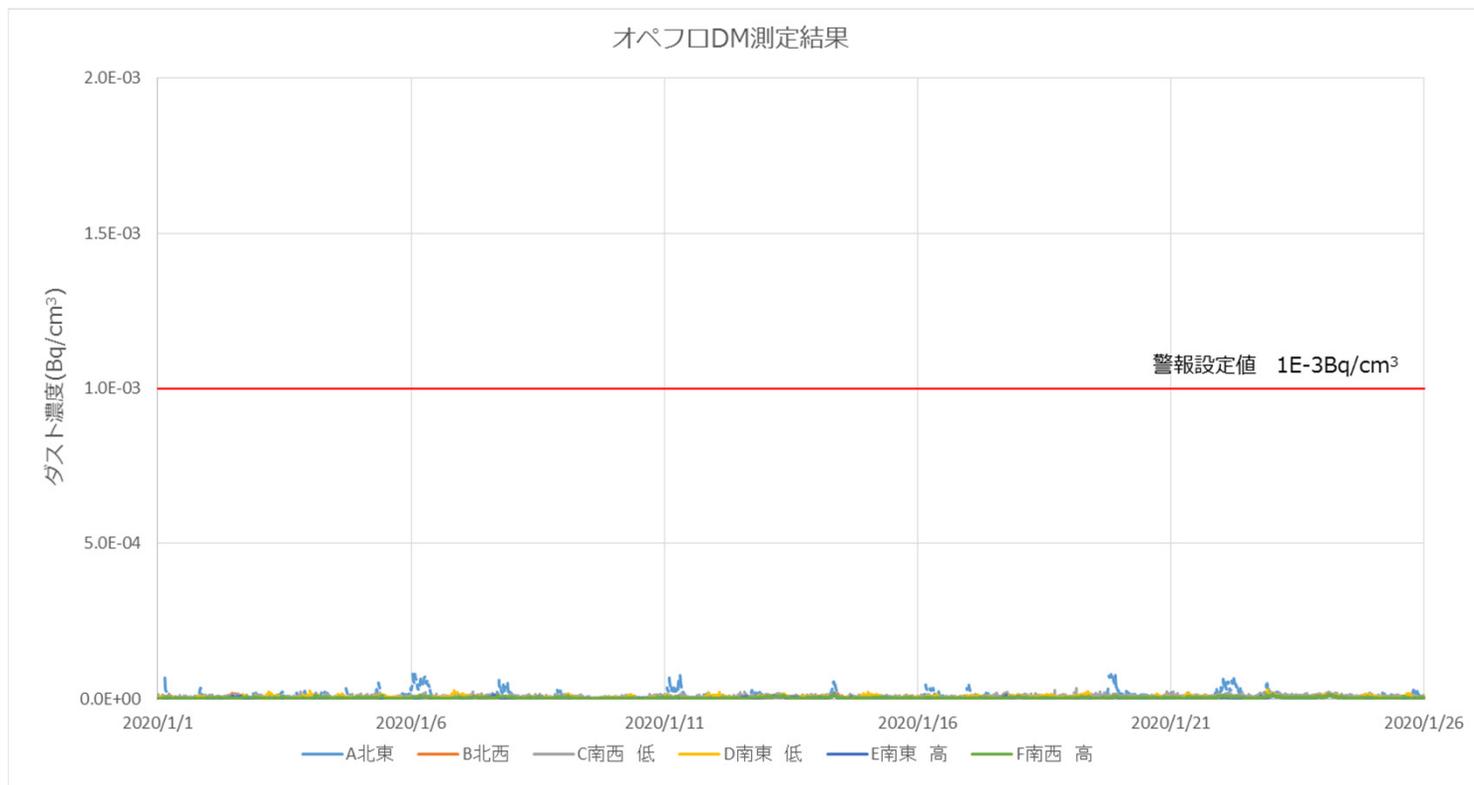
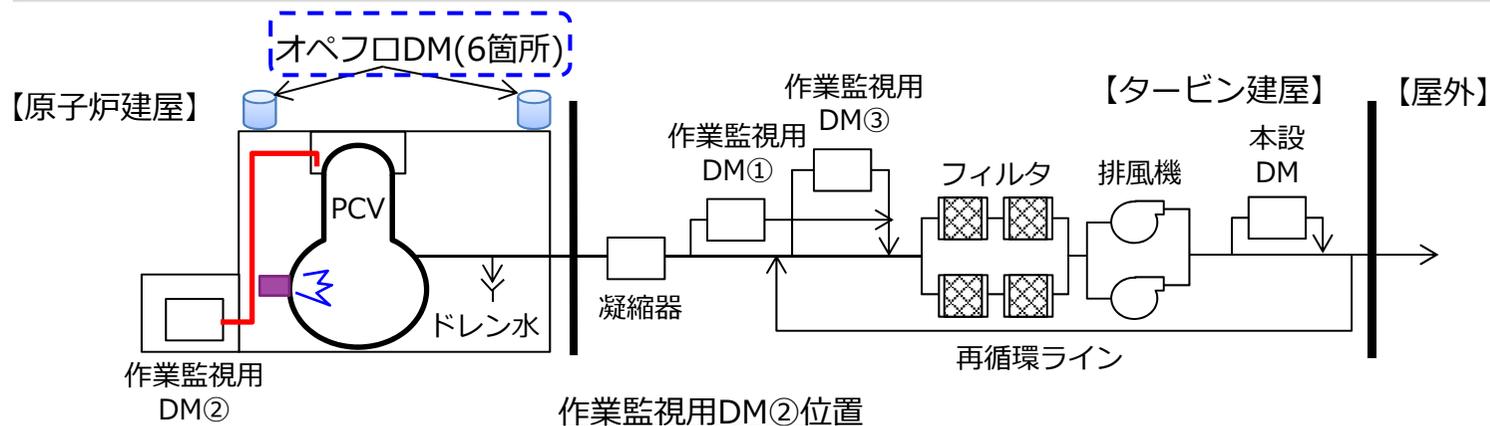
- オペフロDMは通常の変動範囲であり、周辺環境への影響はないことを確認している。
