# 2019年豪雨時における汚染水発生量（建屋流入量） について

# 建屋滞留水処理の進捗状況について

# 1 / 2号排気筒ドレンサンプピットの水位低下事象

3号機T / Bサービスエリアモルタル流入事象に伴う  
1～4号機滞留水移送装置追設工事への影響について

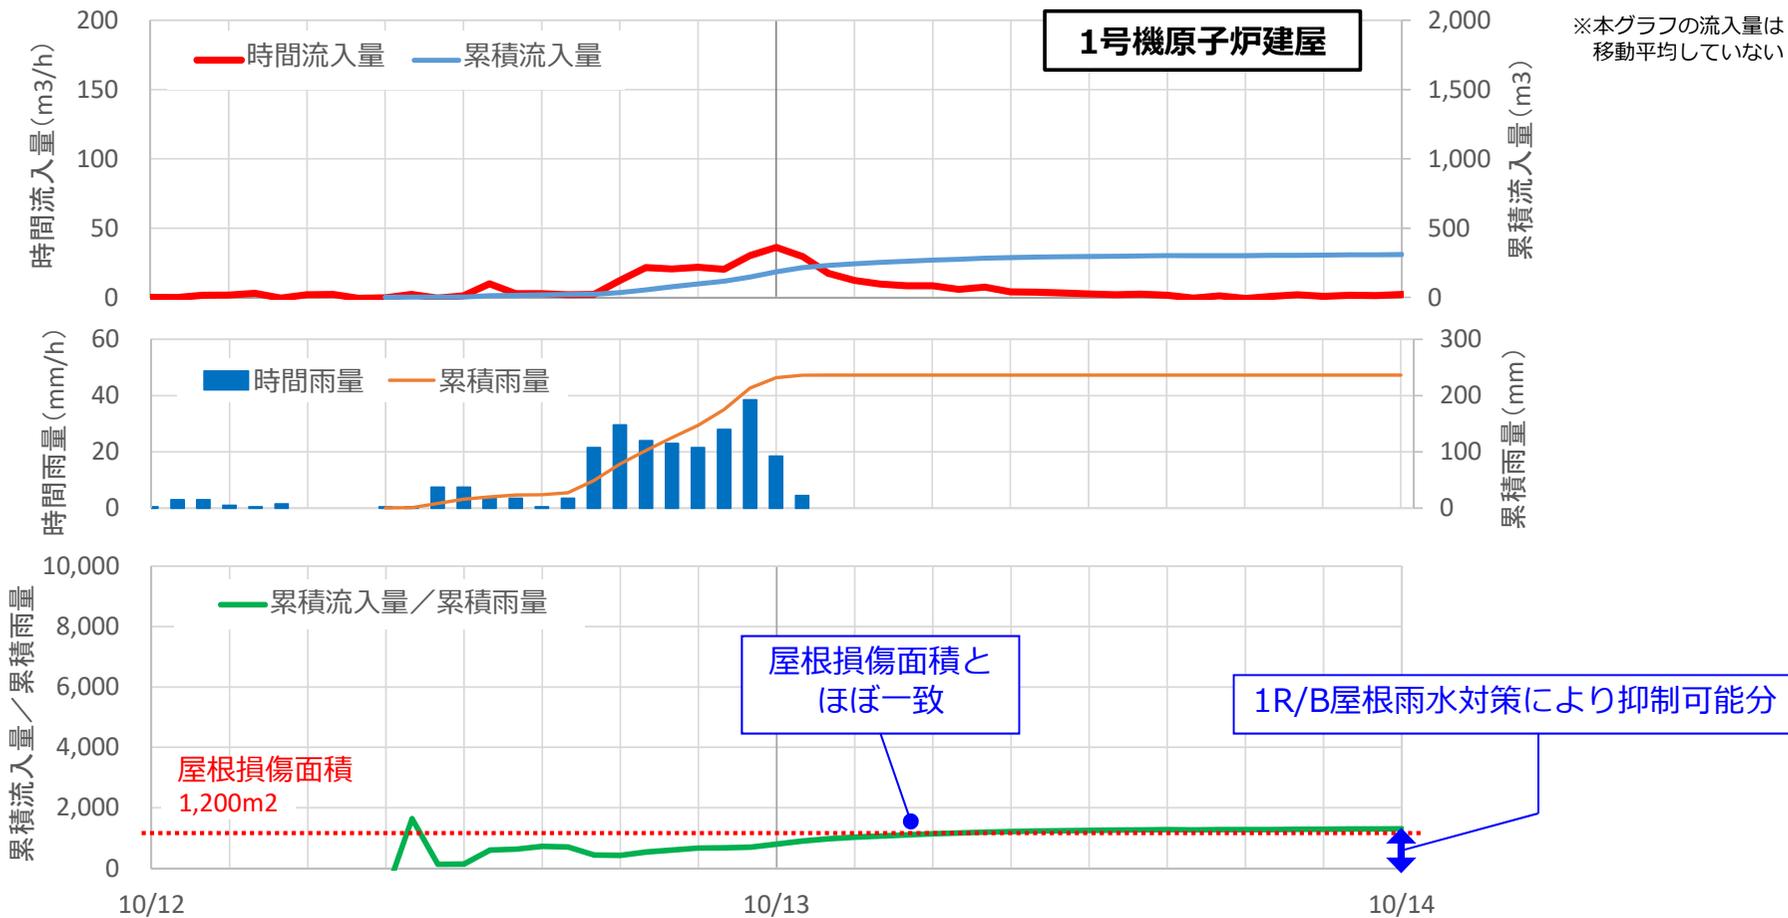
- 1R/Bは屋根が損傷しており、損傷面積は約1,200m<sup>2</sup>。
- 台風19号時の推定流入面積（累積流入量／累積雨量）は約1200m<sup>2</sup>に収束しており、損傷面積とほぼ一致。  
⇒流入経路は屋根雨水流入であり、屋根カバー等の雨水流入対策を設置することで抑制可能。

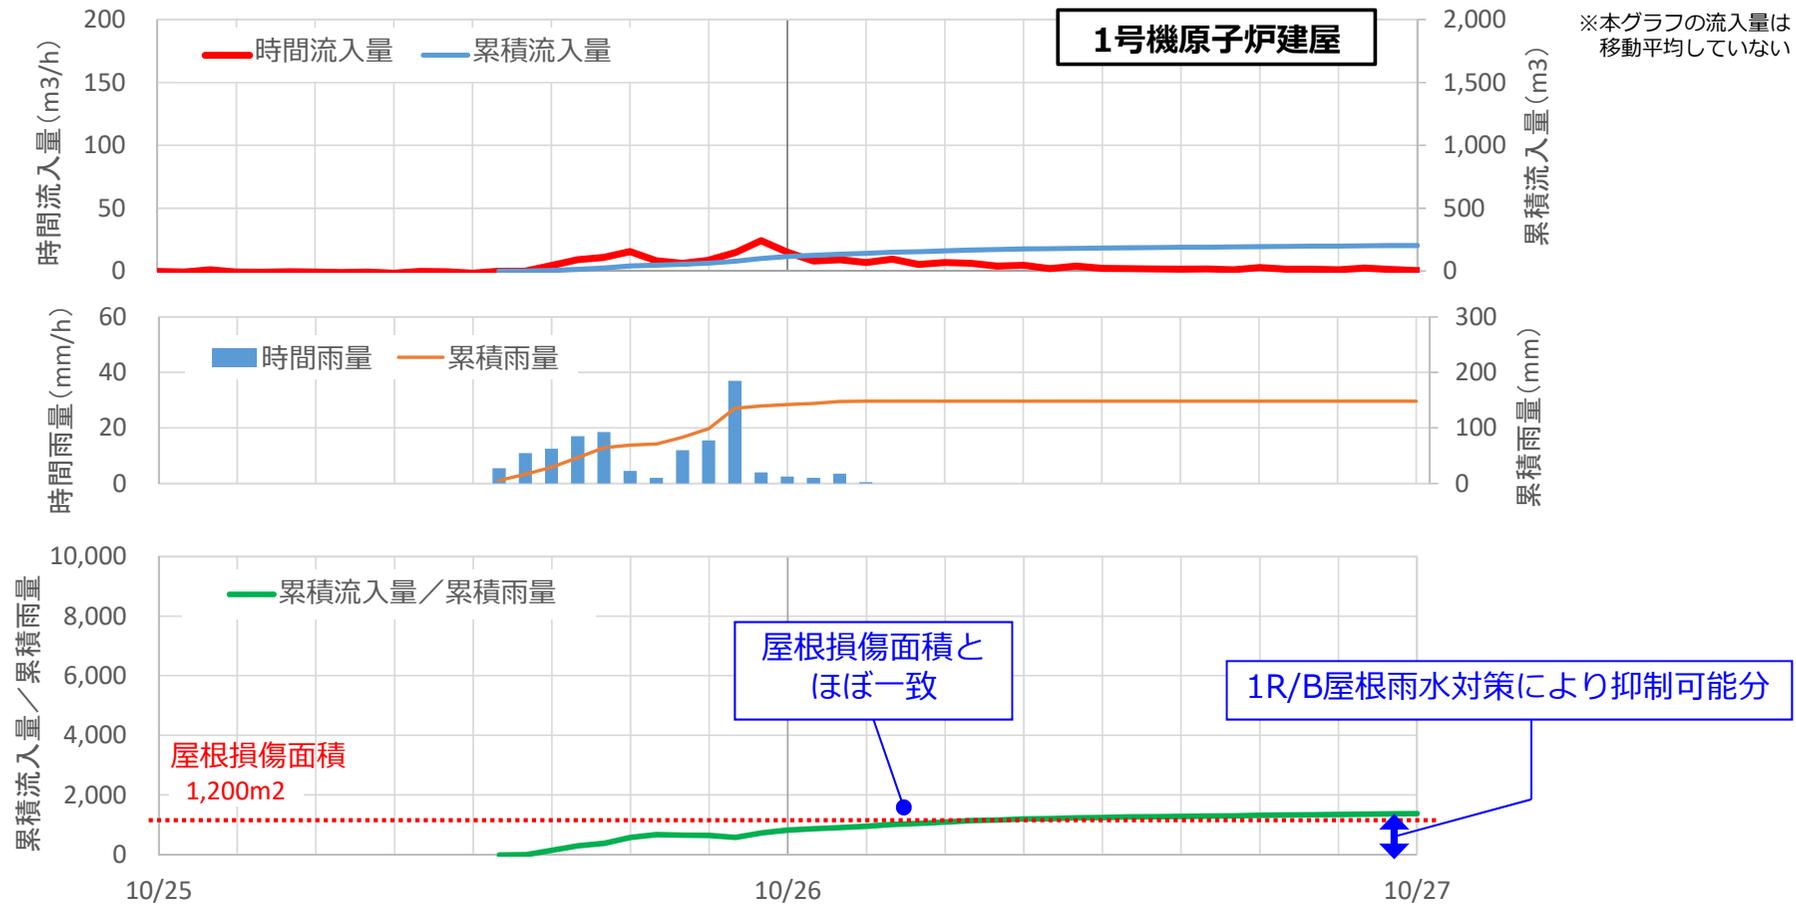
- 傾向は台風19号と同様で、推定流入面積（累積流入量／累積雨量）は、損傷面積とほぼ一致。

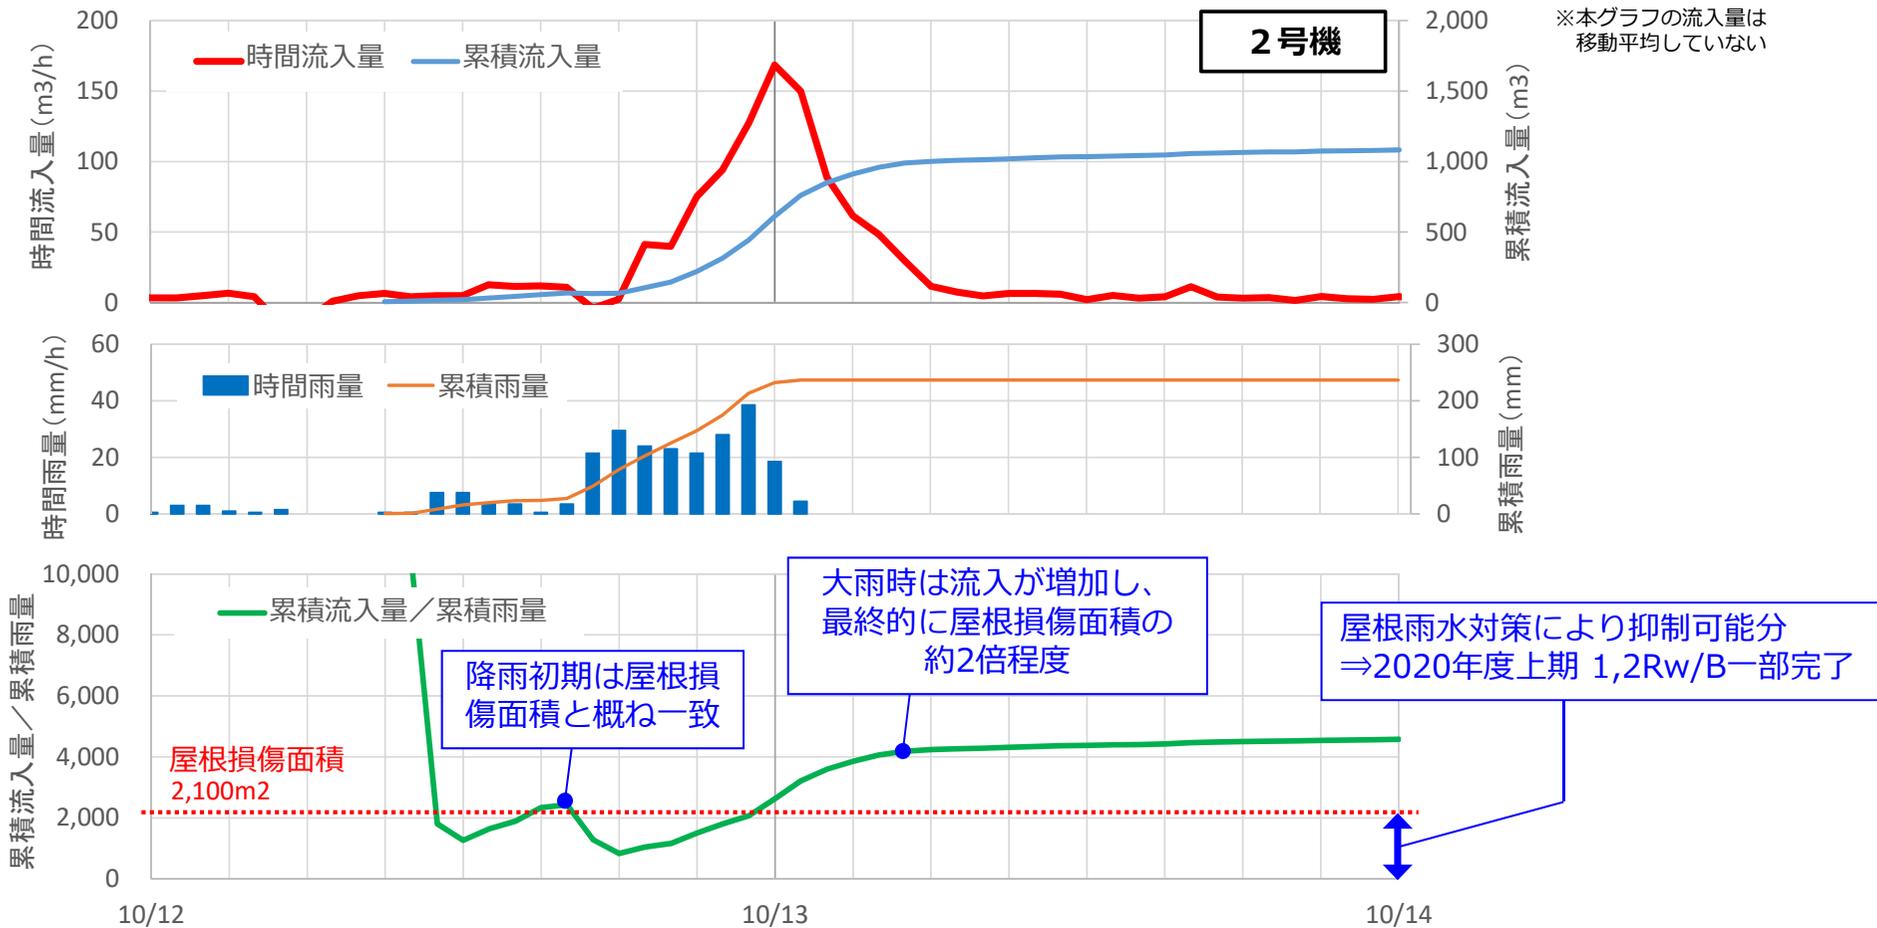
- ・2号機は1,2Rw/Bの屋根が損傷しており、損傷面積は約2,100m<sup>2</sup>。
- ・推定流入面積は降雨初期は損傷面積と概ね一致するが、大雨時に流入が増加し最終的には損傷面積の2倍程度

⇒屋根雨水対策により、大雨時の流入は少なくとも半分は抑制可能。  
 ⇒屋根以外の経路からの流入抑制も検討する。（建屋接続トレンチの止水、2T/B雨水排水場所変更など）

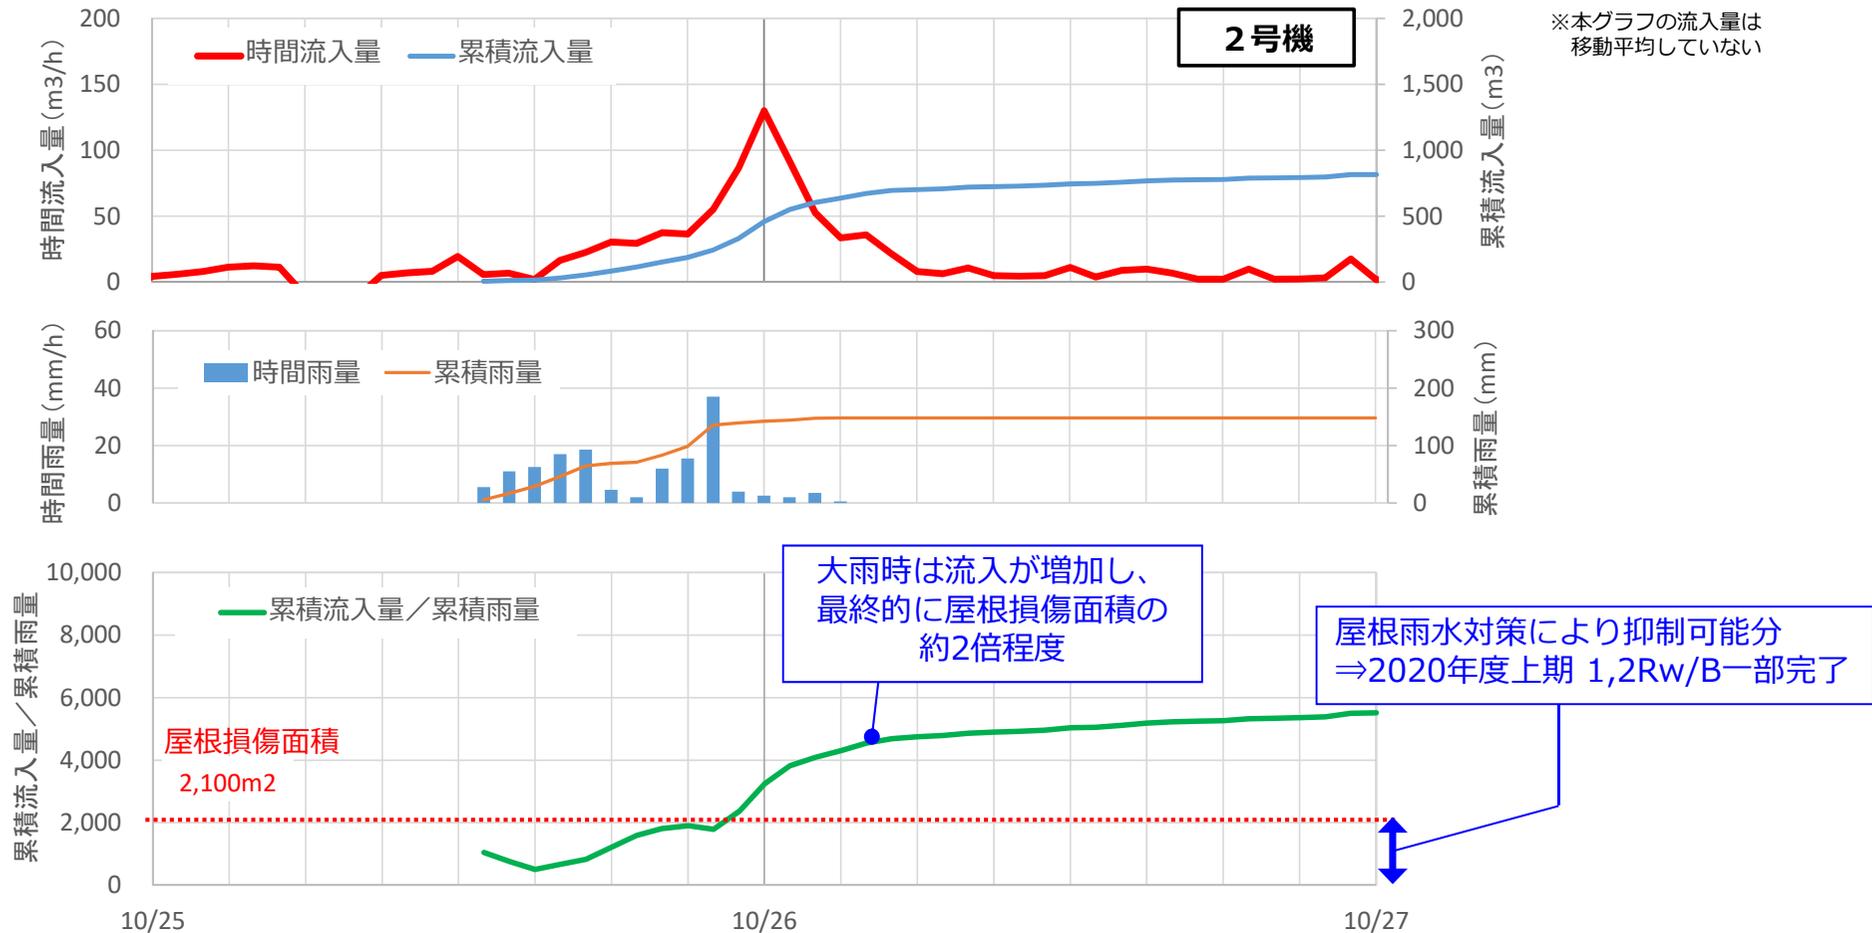
- 傾向は台風19号と同様で、大雨時に流入が増加し最終的には損傷面積の2倍程度。

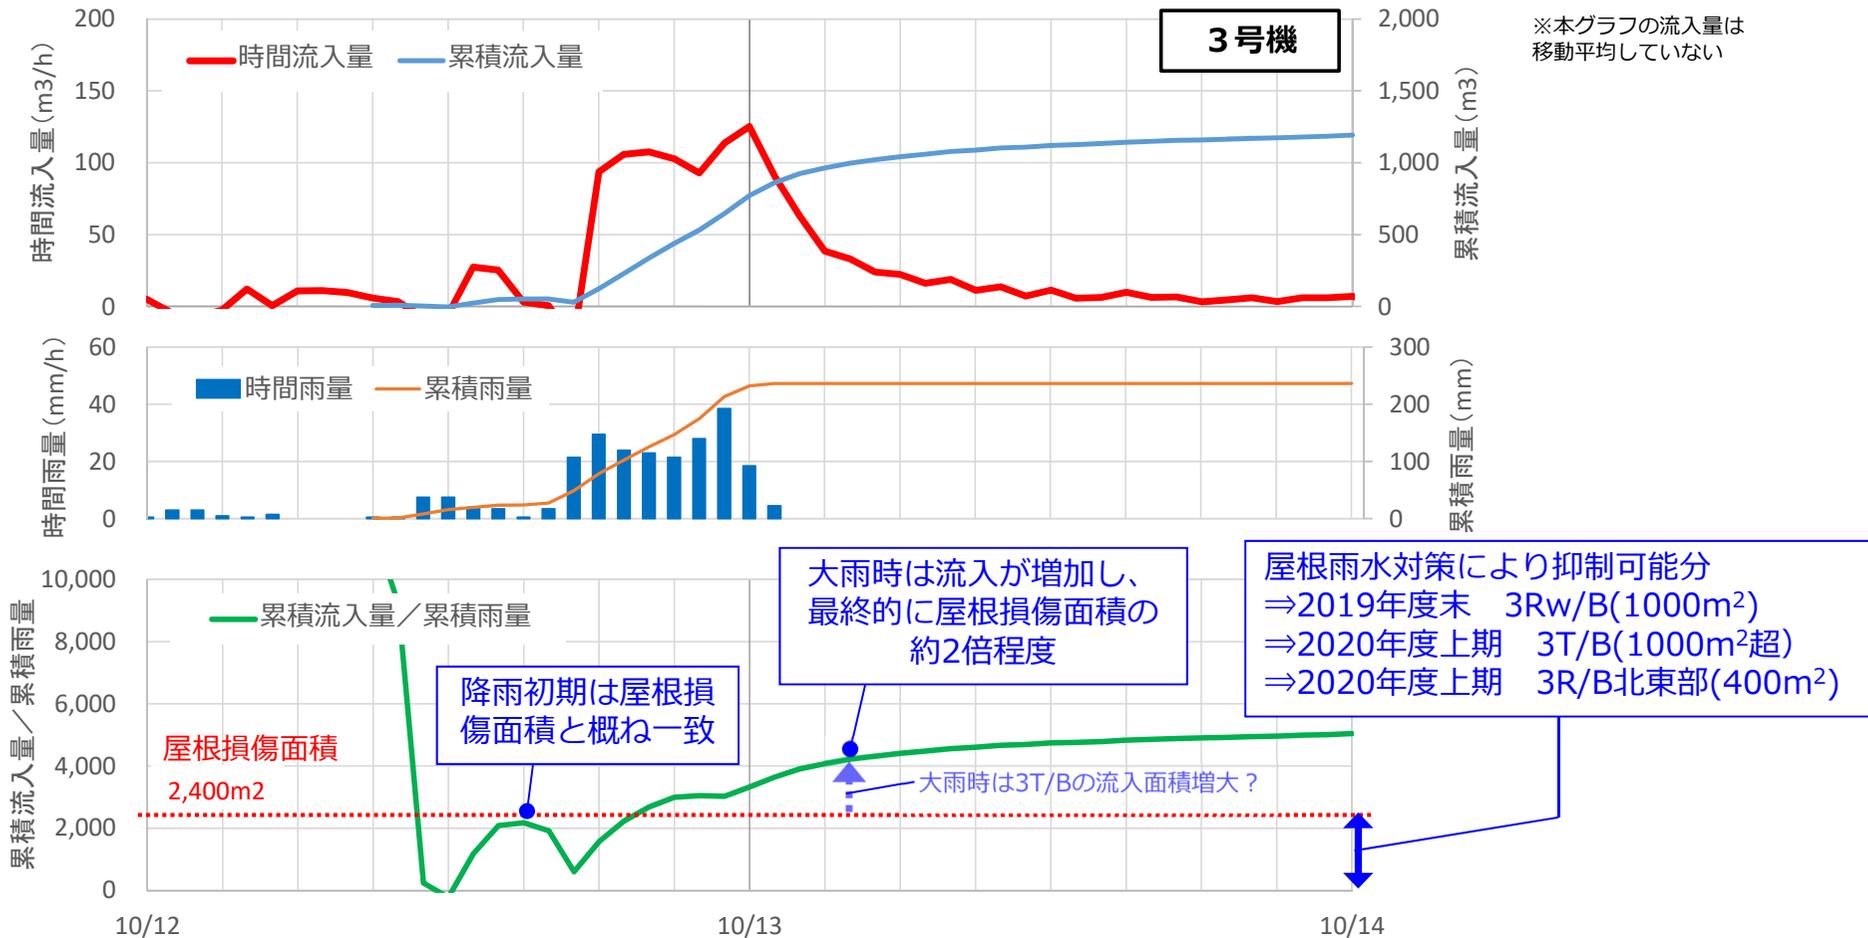
- 3T/B等の屋根が損傷しており、面積は約2,400m<sup>2</sup>程度。(3T/B:1000m<sup>2</sup>, 3Rw/B:1000m<sup>2</sup>, 3R/B:400m<sup>2</sup>)
- 推定流入面積は降雨初期は損傷面積と概ね一致するが、大雨時に流入が増加し最終的には損傷面積の2倍程度。  
⇒屋根雨水対策により大雨時の流入は少なくとも半分程度は抑制可能。  
⇒3T/Bは屋根に穴が開いているが、大雨時は排水しきれず穴周辺に対して周囲からの流れ込みが発生している可能性がある。

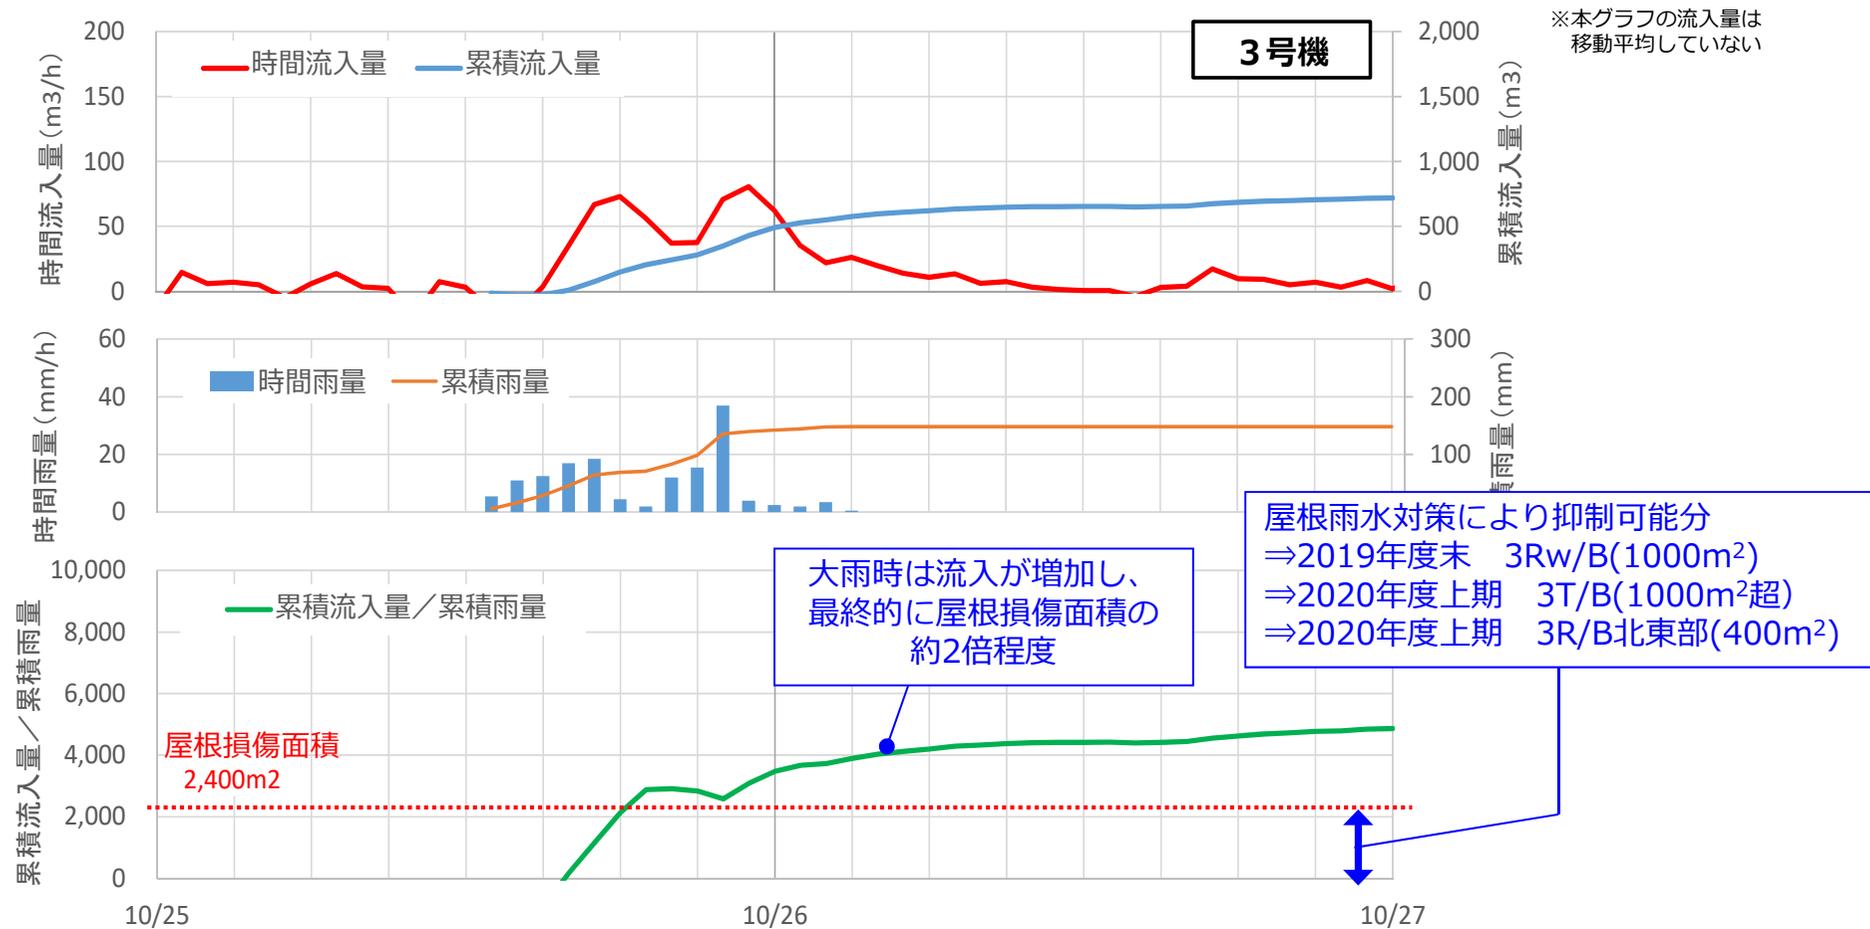
- 傾向は台風19号と同様で、大雨時に流入が増加し最終的には損傷面積の2倍程度。

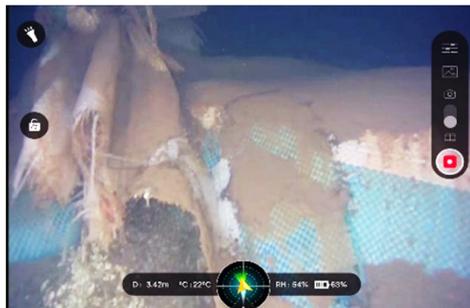
破損している土嚢

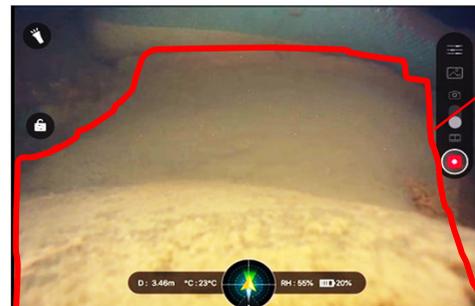
11m付近ROVからの土嚢画像

- 投入箇所から北方向へ約12m程度を測定し、以下の知見を得ることが出来た。
  - 各土嚢袋頂上付近にてROVを着底させ線量測定を実施して最大線量率は 3,000 mSv/h。各土嚢頂上毎に線量率が高く、土嚢間では線量率が低下する。  
⇒ 地下階で確認された高線量の主要因はゼオライト土嚢の可能性が高い。
  - 今回の調査で土嚢（ポリエチレン製）の一部が破損している事を確認。
- 今後、HTIについては準備ができ次第調査を実施していく。また、今回得られたデータを元に評価を進め、必要に応じて追加調査を実施し、ゼオライト土嚢の対応方針を検討する。

ROV進行方向  
縦に並んだ土嚢

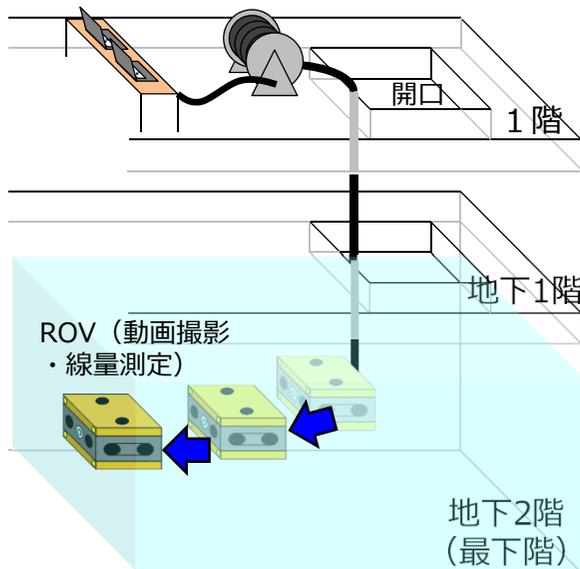
- HTIの地下階について、水中ドローン（ROV）による詳細な線量調査と目視確認を、2019年12月3日から開始
  - 目視確認の結果、PMBより土嚢袋の損傷の程度が大きいことを確認
  - これまでの調査の範囲において、土嚢の表面線量は最大約4,000 mSv/hあることを確認
  - ゼオライトの他、活性炭と考えられる黒い粒の存在も確認
  - 調査は建屋の北側から実施しており、建屋南側の土嚢の目視確認と土嚢の表面線量測定についても、順次実施していく
- PMB地下階に設置されたゼオライト土嚢については、今後サンプリングを実施する計画（2020年1月頃）。サンプリング結果から、ゼオライト土嚢の線量および放射性物質等を評価していく予定。

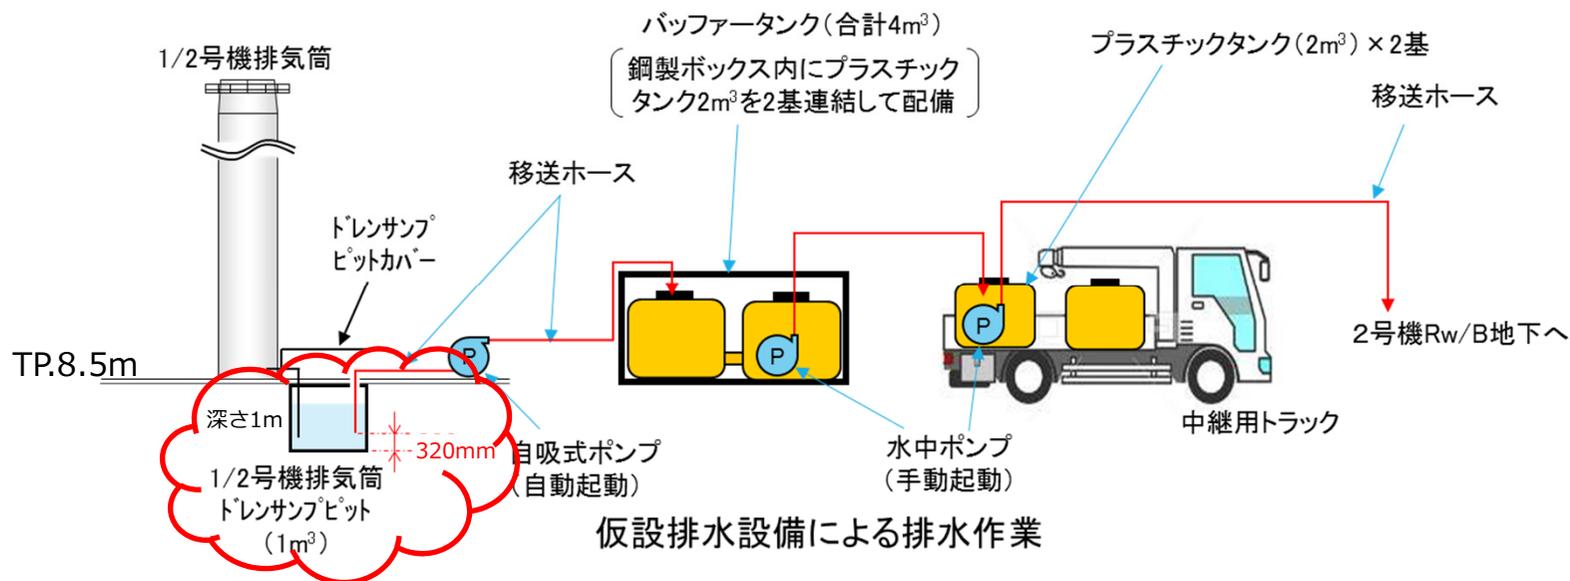
- 11/26に、1 / 2号排気筒ドレンサンプピット（以下：ピット）の水位のトレンドデータを確認したところ、移送ポンプが起動しないにもかかわらず、水位が低下する事象を確認した。（通常は1回／日の水位確認の運用）
- その後、過去に遡ってトレンドデータを確認したところ、10/12の台風19号以降当該事象が見られることがわかった（11/27）。
- 水位の低下は底部から325mm程度まで比較的顕著で、それ以降はゆるやか。
- なお、本件については、11/28の10時30分に、東京電力株式会社福島第一原子力発電所原子炉施設の保安及び特定核燃料物質の防護に関する規則第18条第12号「発電用原子炉施設の故障その他不測の事態が生じたことにより、核燃料物質等（気体状のものを除く）が管理区域内で漏えいしたとき」に該当すると判断した。

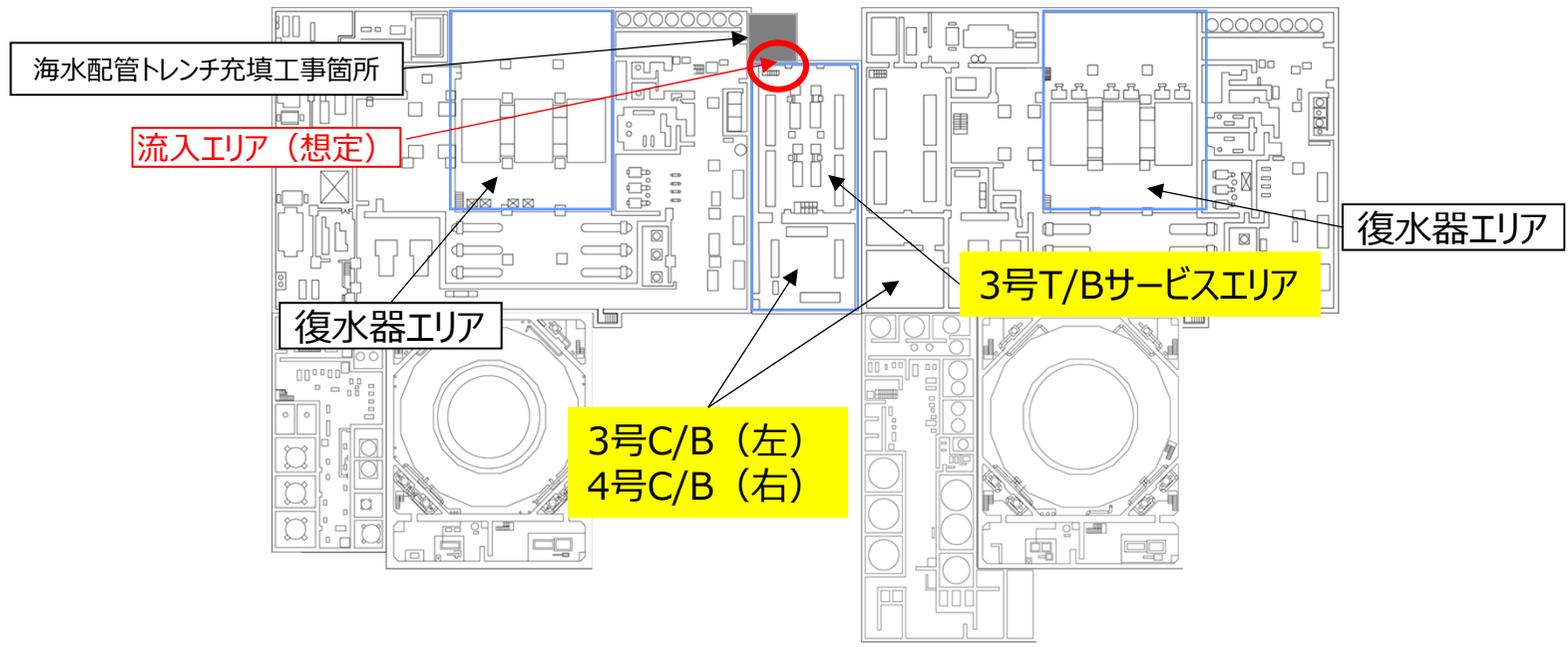
- 3号機海水配管トレンチについては、建屋内滞留水が流入していたことから、滞留水移送、充填閉塞工事を実施し、タービン建屋接続部を除き2016年3月に工事が完了。
- 建屋接続部については、建屋滞留水の水位低下に合わせて充填することとし、2019/11/5より作業を開始。なお、充填作業開始前より、図面にて建屋接続部に配管およびケーブルダクトなど連通箇所を把握。
- 11/5以降の充填にて、建屋接続部の滞留水水位がT.P-0.94mで一定であることから、連通部が当該標高にあることを想定。連通箇所標高の充填にあたっては、流動性の低い材料で充填する計画とした。
- 12/2充填作業を実施、12/3打設高確認などにおいて、3号機T/Bサービスエリアに充填材の流入を確認。

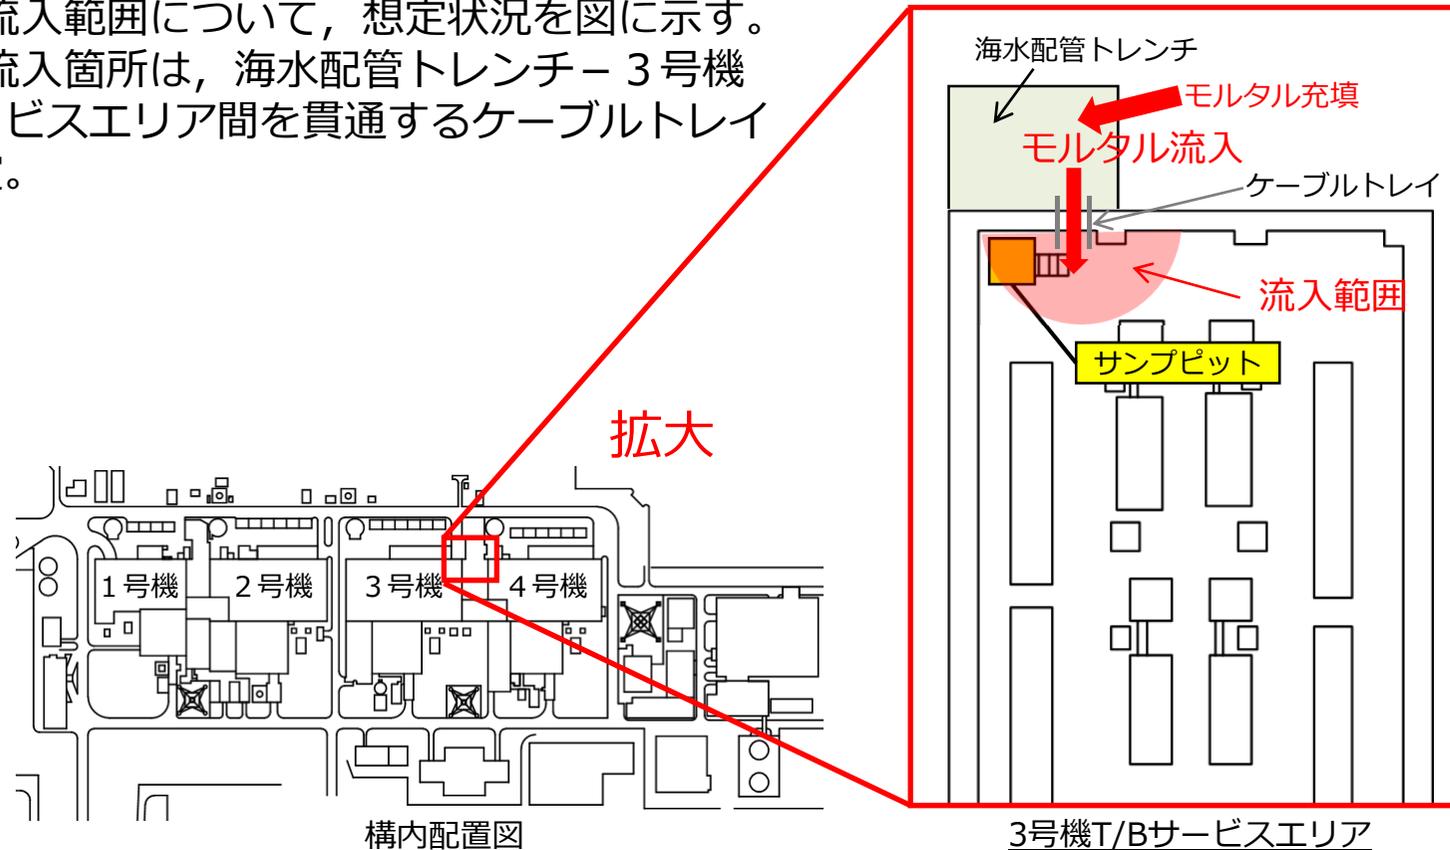
- モルタル流入範囲について, 想定状況を図に示す。  
➤ モルタル流入箇所は, 海水配管トレンチ-3号機 T/Bサービスエリア間を貫通するケーブルトレイからと想定。

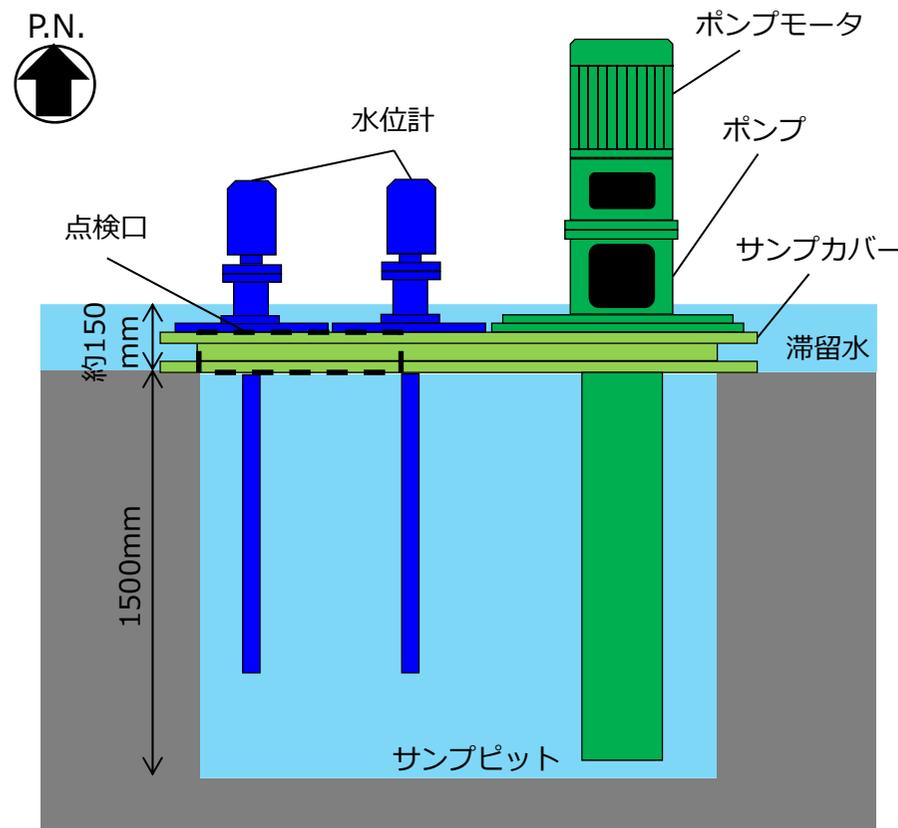
3号機T/Bサービスエリアサンプ断面図

- 3号機T/Bサービスエリアサンプピット内へのモルタル流入調査を実施 (12/4)。
- 当該サンプ点検口に操作ポールを挿入した結果, 投入深さは滞留水水面から400mm~450mm程度であることを確認。
