1号機 PCV内部調査にかかる 干渉物切断作業の状況

2021年2月25日

技術研究組合 国際廃炉研究開発機構
東京電力ホールディングス株式会社

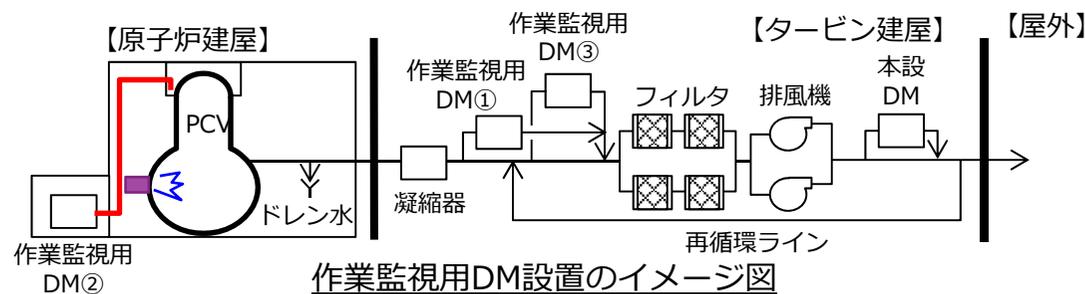
- PCV内部調査装置（以下、水中ROV）投入に向けた作業を2019年4月8日より着手しており、外扉の切削完了後、2019年6月4日にX-2ペネ内扉に、AWJ※¹にて孔（孔径約0.21m）を開ける作業中、PCV内のダスト濃度上昇を早期検知するためのダストモニタ（下記図の作業監視用DM①）の値が作業管理値($1.7 \times 10^{-2} \text{Bq/cm}^3$)※²に達したことを確認

※作業監視用DM①の下流側にダストを除去するフィルタがあり、フィルタの下流のダストモニタ（下記図の本設DM）には有意な変動はなく、環境への影響はないことを確認

- その後ダスト濃度の監視を充実・継続しつつ、切削量を制限した上で、作業を実施し、内扉の切削が完了（2019年7月～2020年4月22日）、8月25日にグレーチング切断作業が完了
- 9月29日よりグレーチング下部鋼材切断に向けた準備作業中に、切断範囲の下部に原子炉再循環系統（以下、PLR）の計装配管が敷設されていることを確認
- 2021年1月21日、干渉物調査の準備作業中にPCV圧力の低下傾向を確認したことから作業を中断中

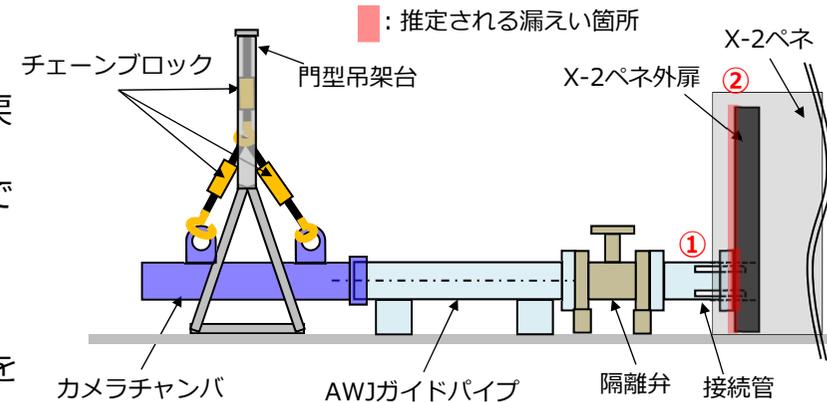
事象発生時のイメージ

- 1/21に干渉物調査用のカメラチャンバ取付作業を実施したところ、PCV圧力の低下傾向を確認※1したため、作業を中断
- カメラチャンバを取り外し、PCV圧力が低下する前の状態に戻したところ、PCV圧力が回復
- 作業エリアに設置したダストモニタの値について、作業前後で変化がないことを確認

- これまで実績のあるAWJ装置は専用の台車を用いて取付作業を行っており、PCV圧力の低下は発生していない
- 実作業を模擬した再現性確認（モックアップ）において、門型吊架台を使用してカメラチャンバの取付作業を行うことで、AWJガイドパイプに意図せず外力が加わることを確認
- 接続管とX-2ペネ外扉のシール部（右図①）については、モックアップにおいて漏えいに至るような外力が加わらないことを確認。従って当該シール部からの漏えいの可能性は低いと推定
- X-2ペネ外扉とX-2ペネのシール部（右図②）については、事故時の熱影響によりシール機能に劣化が生じている可能性があり、その状態でX-2ペネ外扉に外力が加わるとシール部に隙間が生じ、漏えいに至る可能性があるかと推定

⇒AWJ装置の取付とは異なる工法でカメラチャンバの取付を実施したことで、X-2ペネ外扉に外力が加わり、シール部に隙間が生じ、漏えいに至った可能性が高いと推定

- X-2ペネ外扉とX-2ペネのシール性補強
- カメラチャンバ取付工法の改善
- AWJガイドパイプへのサポートの追設

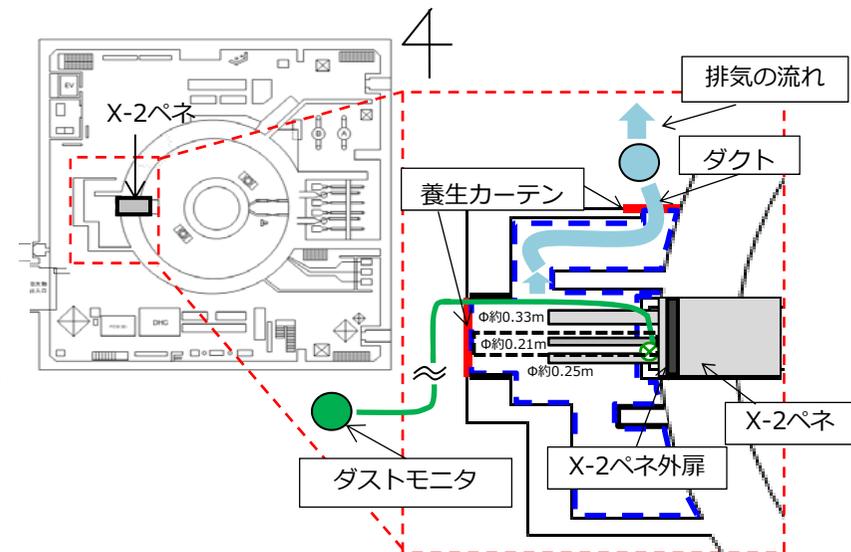
作業エリア概要

※1：PCV圧力の低下

- ・ 作業開始前 : 約1.20kPa
- ・ 最も低下した時 : 約0.74kPa

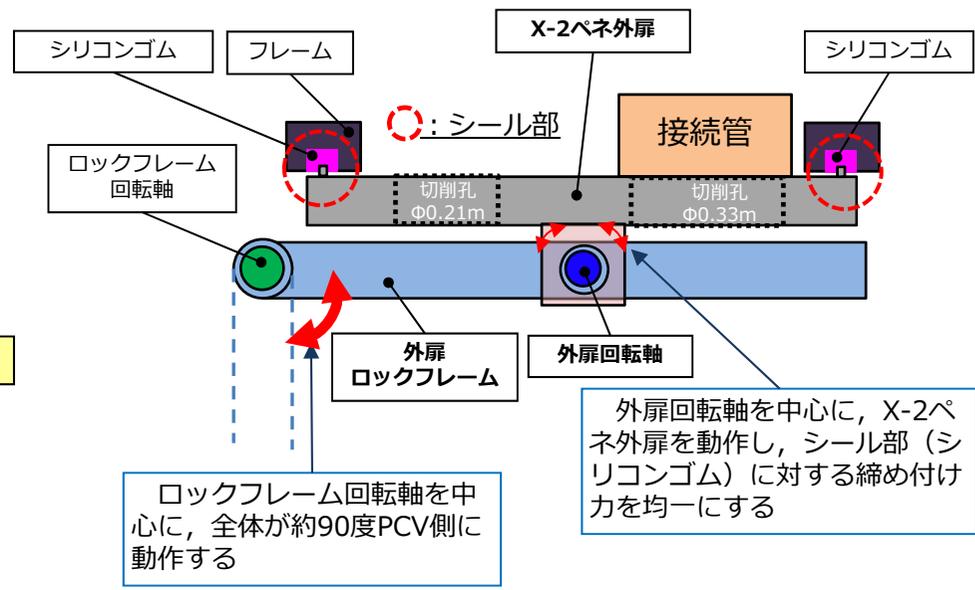
断面図

事象発生前後	事象発生時
<p>事故後に生じた熱影響によりシール機能(シリコンゴム)が劣化している可能性があるが、PCV内圧に押されてシールされている</p>	<p>X-2ペネ外扉への外力により、扉とシリコンゴムとの間にすき間が生じ、漏えいが発生</p>
