建屋周辺の地下水位、汚染水発生状況

東京電力ホールディングス株式会社

Eエリアタンク（フランジ型）の解体作業状況について

1/2号機排気筒ドレンサンプピットの対応について

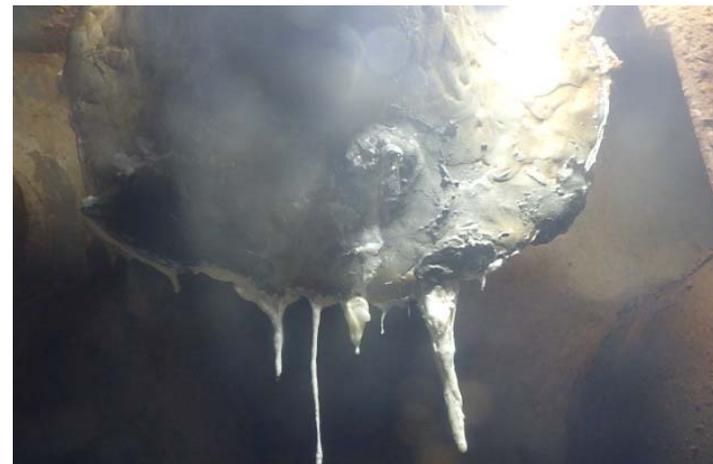
配管⑧

※止水（発泡ウレタンを注入）

【止水後（漏水止まる）】
⇒複数個所に湧水（少量確認）
⇒6月30日に焼却建屋側湧水箇所の止水工事完了

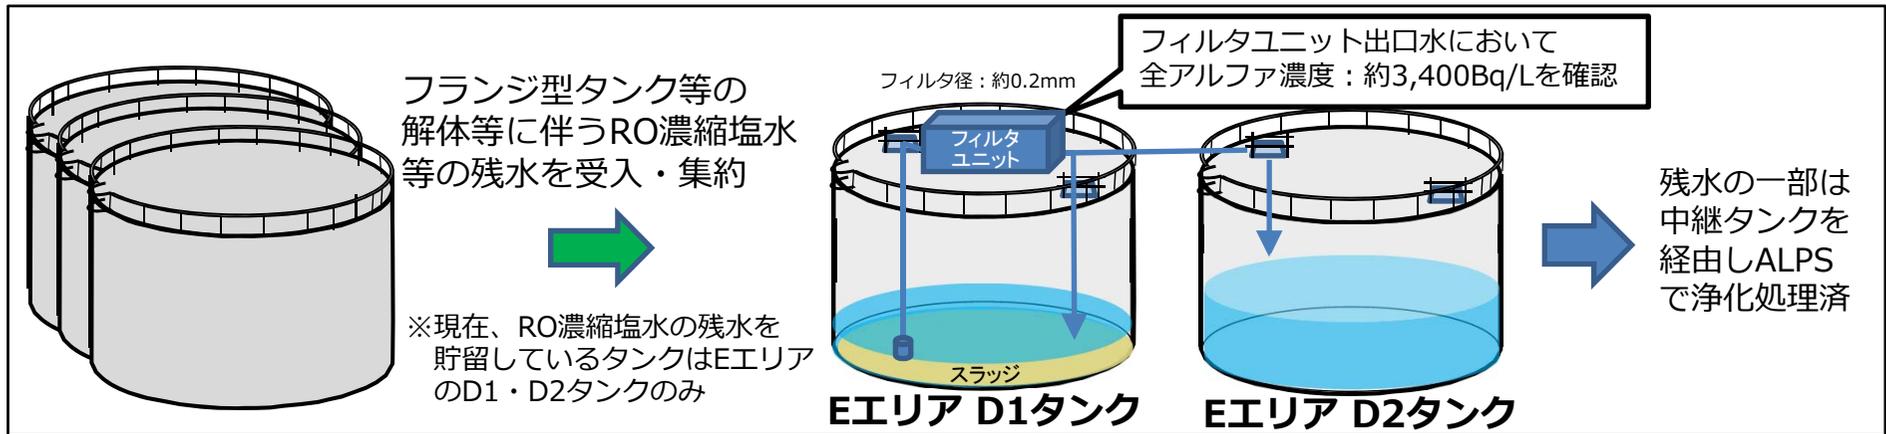
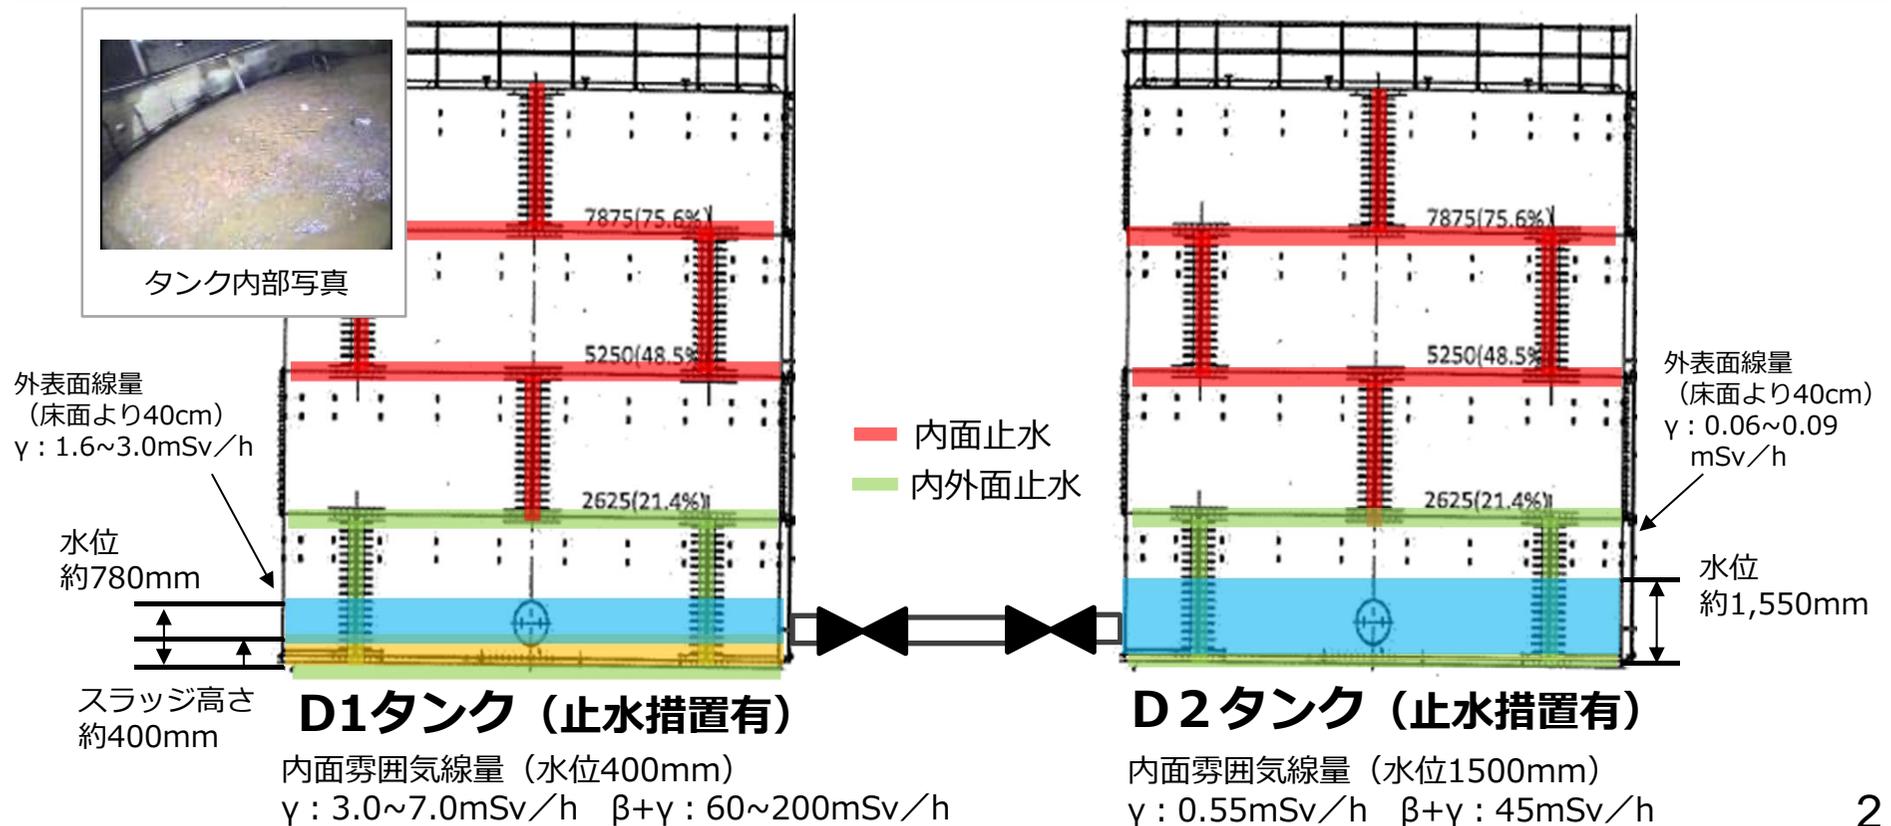
2. Eエリア D1・D2タンクの状況

- Eエリアではフランジ型（組立型）タンクの解体作業を進めており(42/49基完了：7月時点)、現在、D1・D2タンク2基の残水(水・スラッジ)処理を実施中。この水（計約300m³/7月時点）は、各エリアからタンク解体時の底部残水（RO濃縮塩水※等）を受け入れたもので、放射性物質（Sr90）の濃度が高い。その為、タンク内作業が出来る濃度になるまで、フィルタにてスラッジを捕集していた。

- 原子炉建屋内滞留水の全アルファの濃度：約 $1 \times 10^1 \sim 1 \times 10^5$ Bq/L程度
- アルファ核種は主に粒子状で存在するため、RO濃縮塩水等を貯留していたタンク解体に伴い、タンク底部の残水をD1・D2タンク（止水措置有）に集めたことで、スラッジが沈降し、当該タンク底部における残水の全アルファの濃度が高くなったものと推定。

- 同エリアでの作業は適切な防護装備で実施しており、身体汚染および内部取込みは確認されていない。また、D1・D2タンク周辺のダストモニタに有意な変動はなく、周辺環境への影響もない。
- 今回、D1タンク内の残水から建屋内滞留水と同程度の濃度の全アルファを確認したことから、**当該残水の漏えい・ダスト飛散のリスク低減対策を実施中**。今後の残水処理およびタンク解体においては、汚染拡大防止措置、隔離措置等を徹底したうえで、慎重に実施していく。

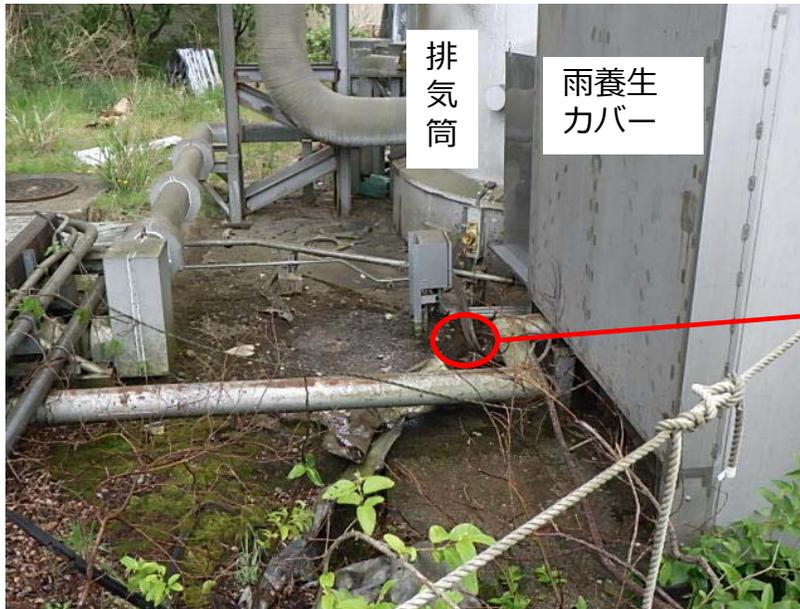
2021年5月17日, 19日に確認。

ピットへの雨水流入経路と想定されるため、今回雨水流入対策および内部土のサンプリングを実施。

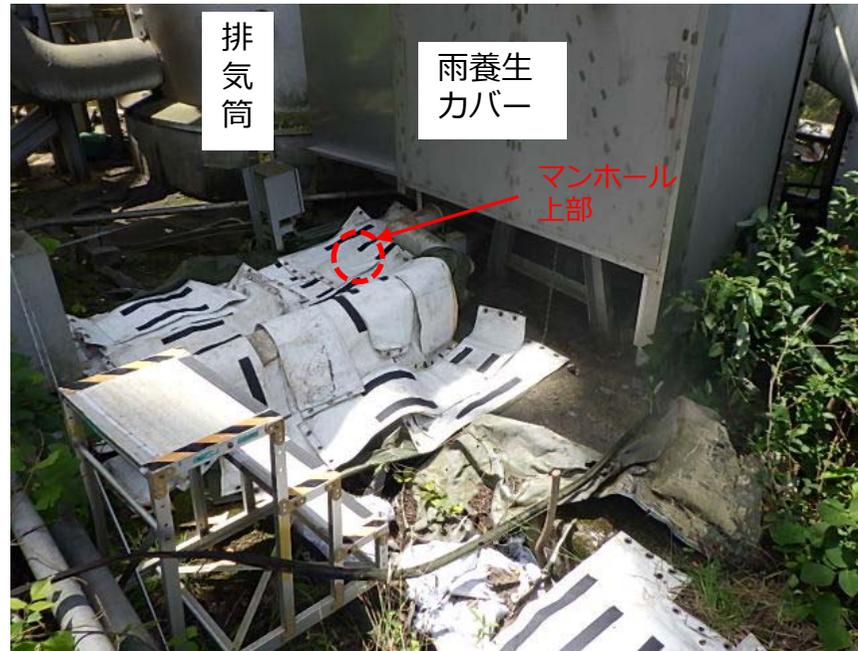
2021年7月14日にマンホールへ蓋の取付を実施（15・16日で遮へい材等設置）

- マンホール蓋を新たに設置し、シール材で隙間からの流入対策を実施。
- マンホール周辺に対し、シートで広範囲に雨水対策を実施。
- 遮へい材で線量低減対策を実施。

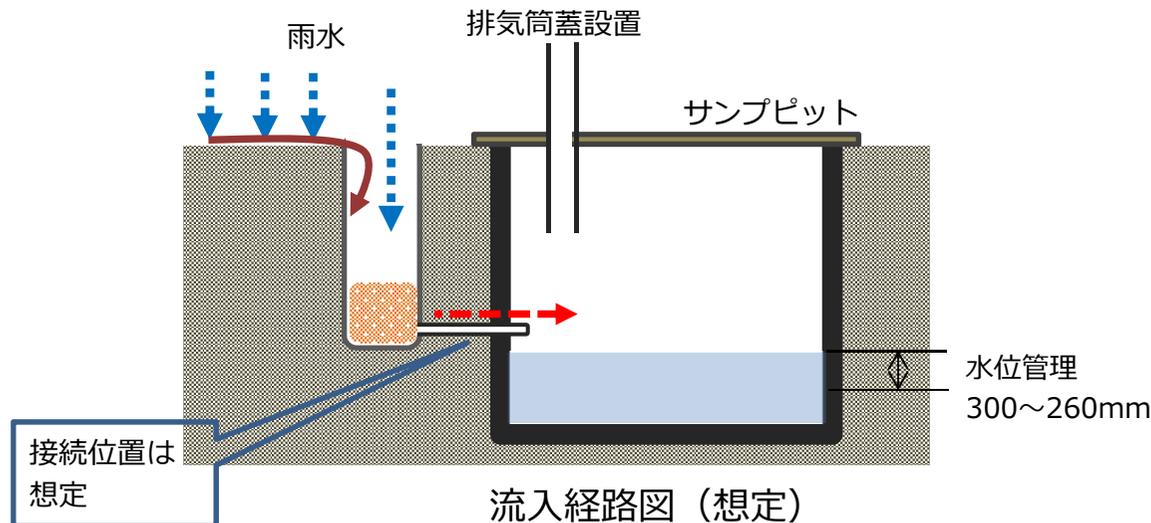
サンプリングの状況

2～3乗程度の差がみられる。

マンホールに流入した雨水（周辺からの流れ込みを含む）が内部の汚染された土に染み込み、サンプルットへ流入していた可能性が考えられる。

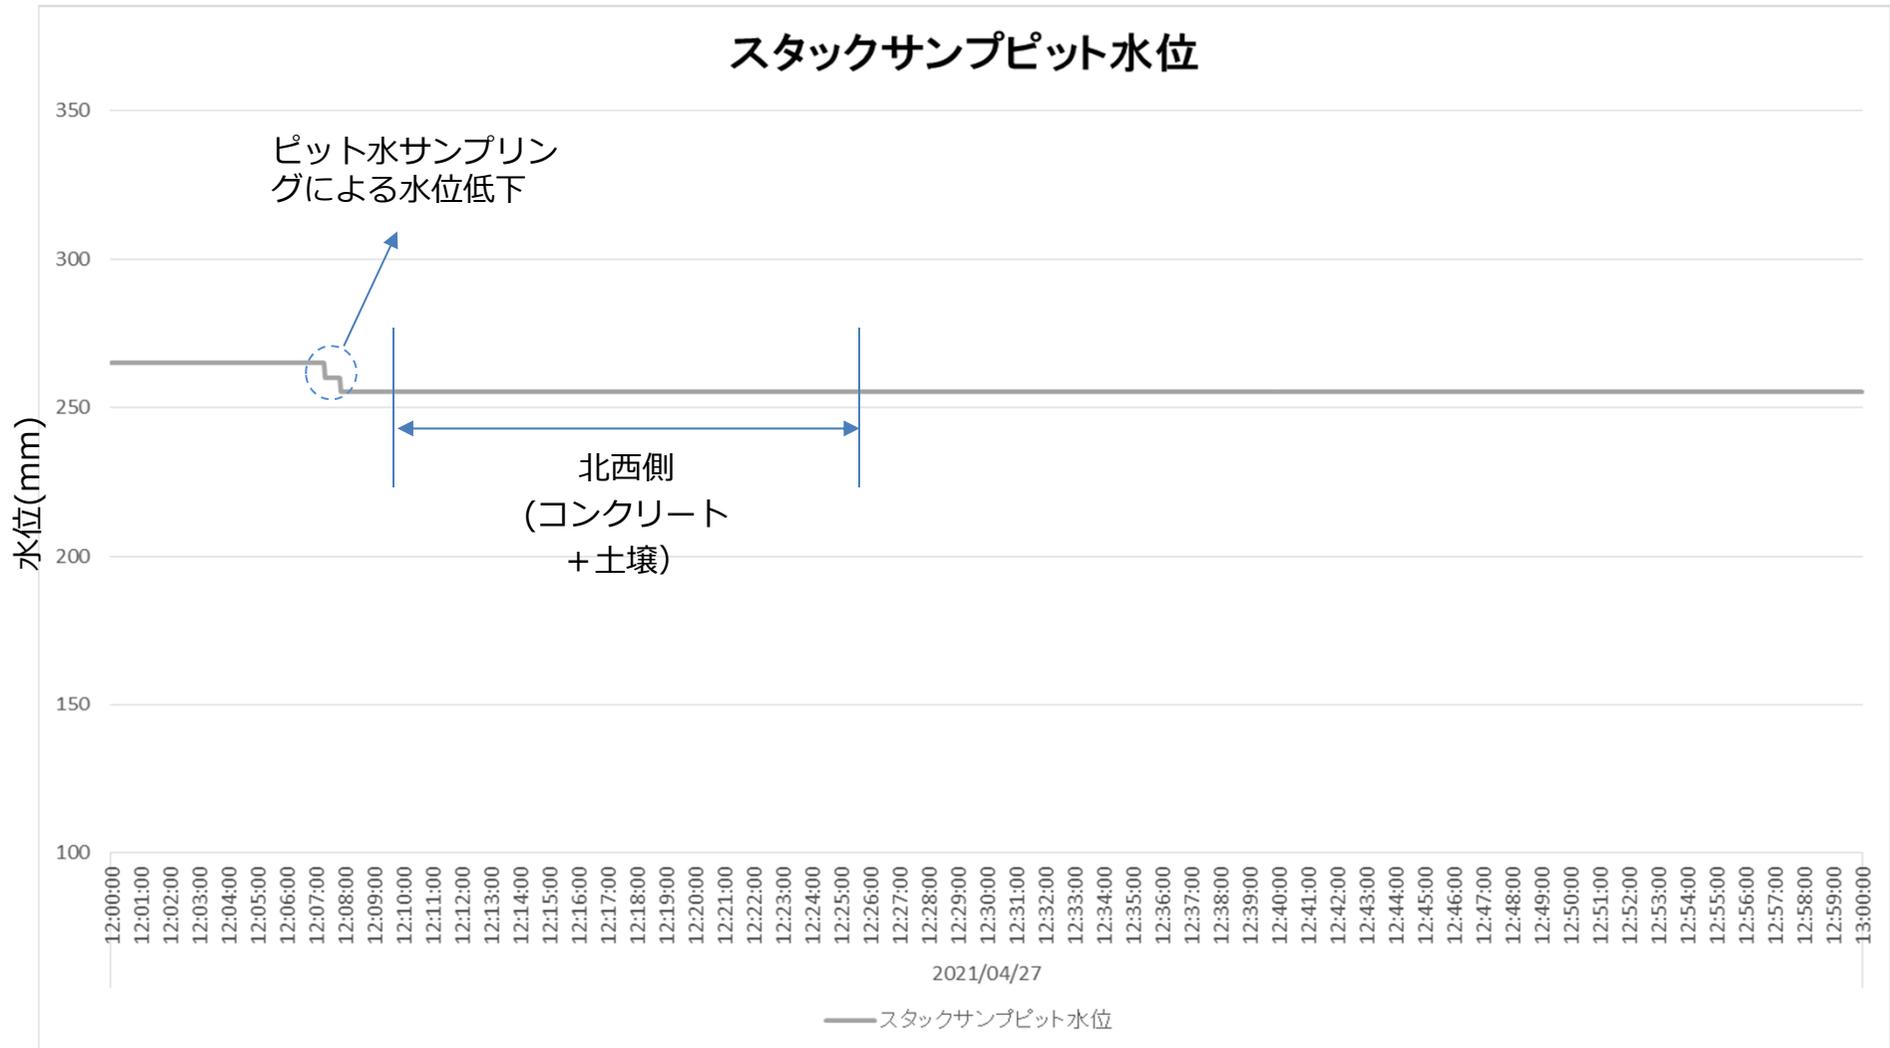
約 1 m³ (コンクリート0.5m³、土壌0.5m³) 散水し、水位上昇はなし。

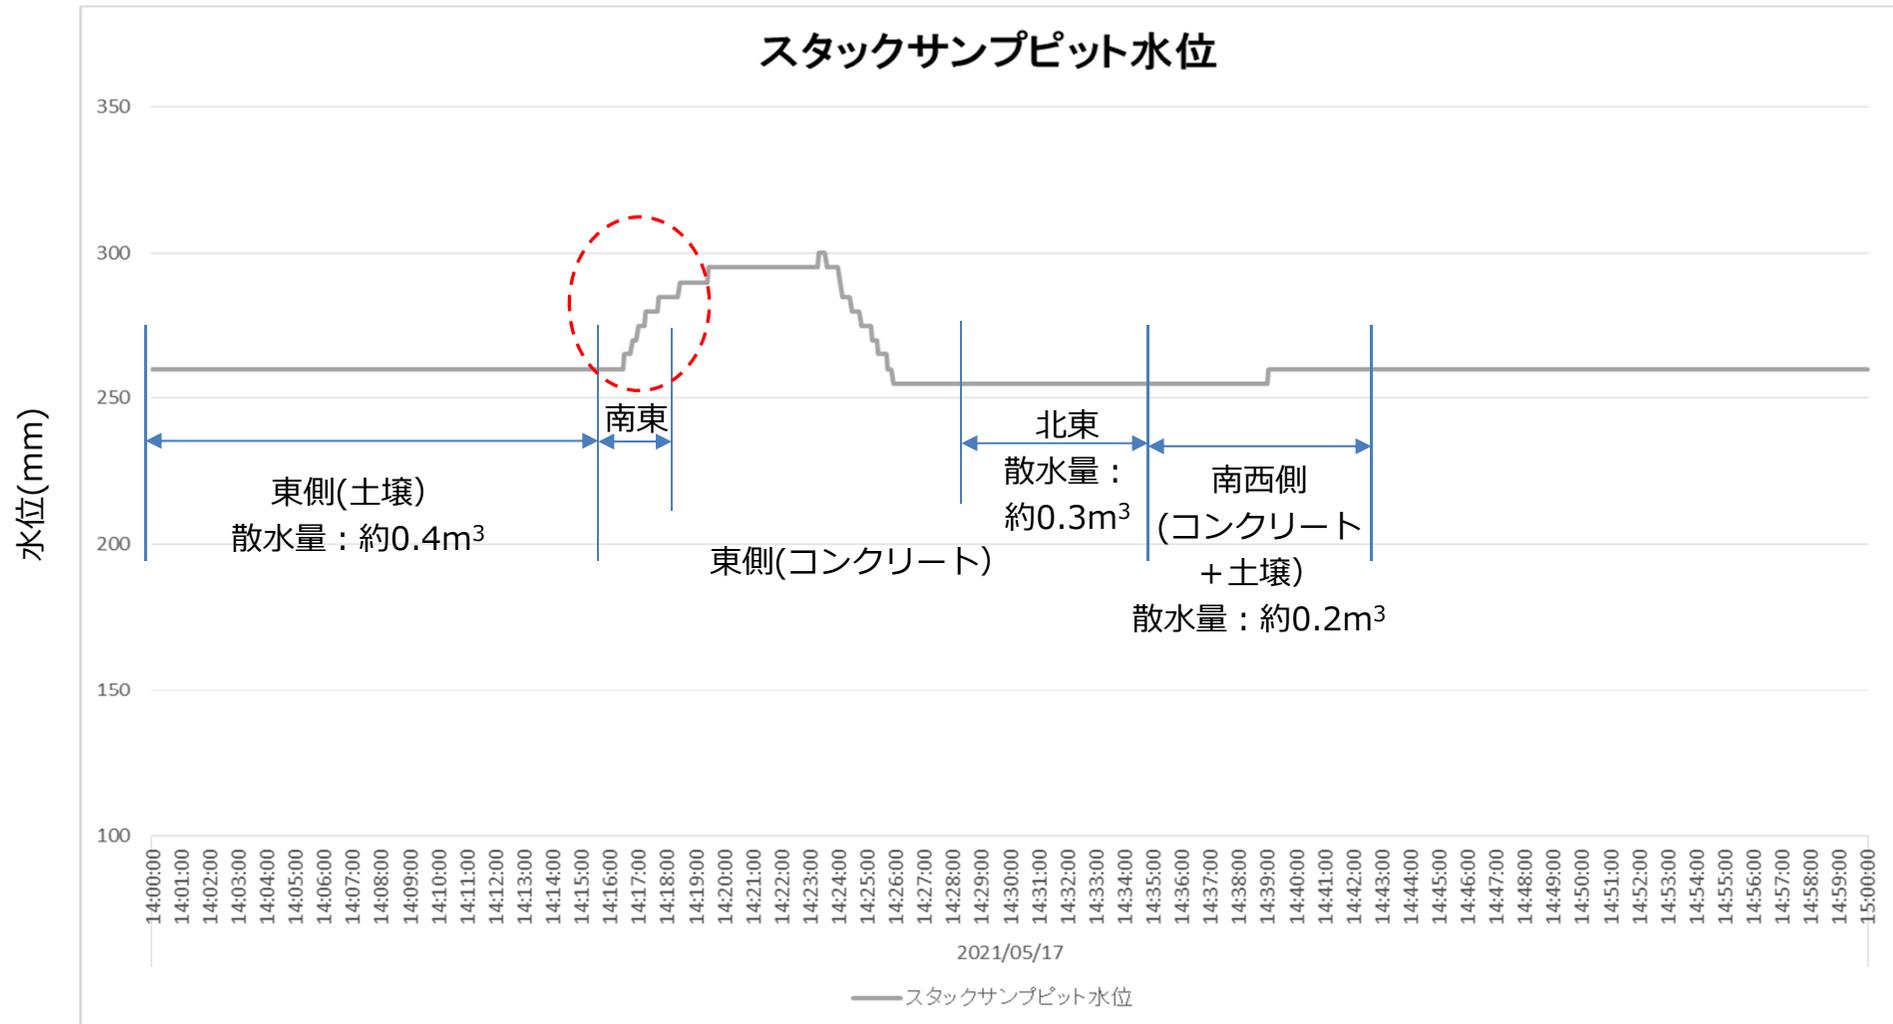
東側コンクリート（南東）に散水した際にピット水位上昇を確認

散水量：約0.05m³に対し、水位上昇が40mm（約0.04m³流入）

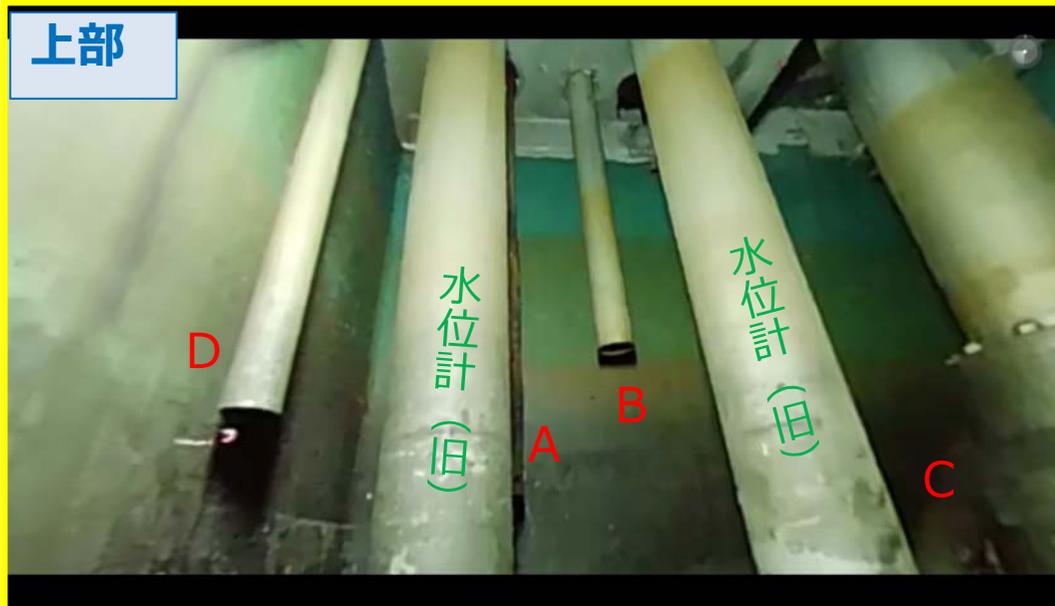
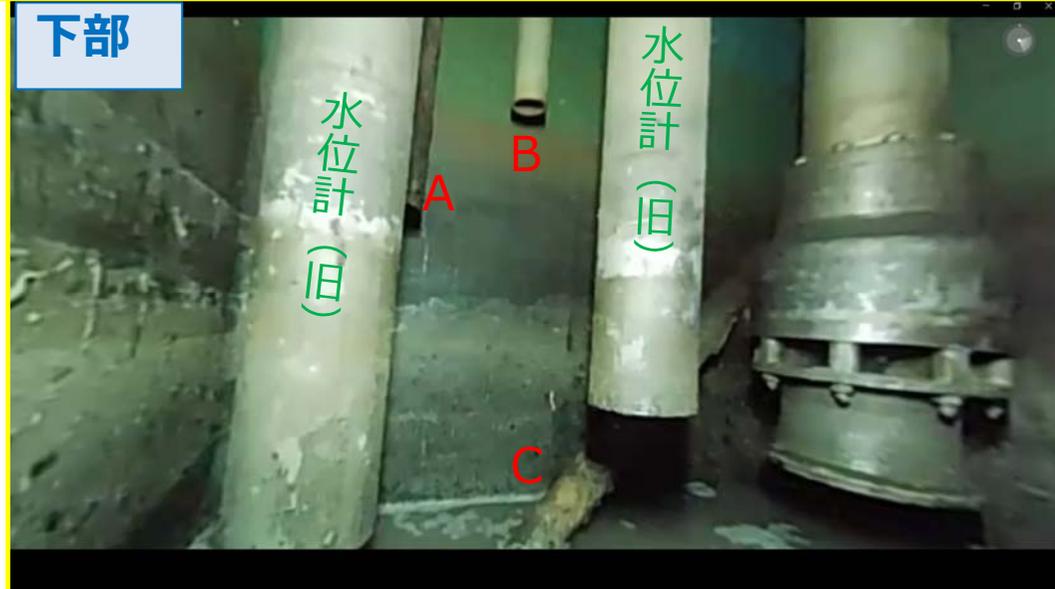
内壁面に流入／流出経路となるような跡は確認できなかった。
配管については、サンプポンプミニフロー配管が脱落していることを確認した。

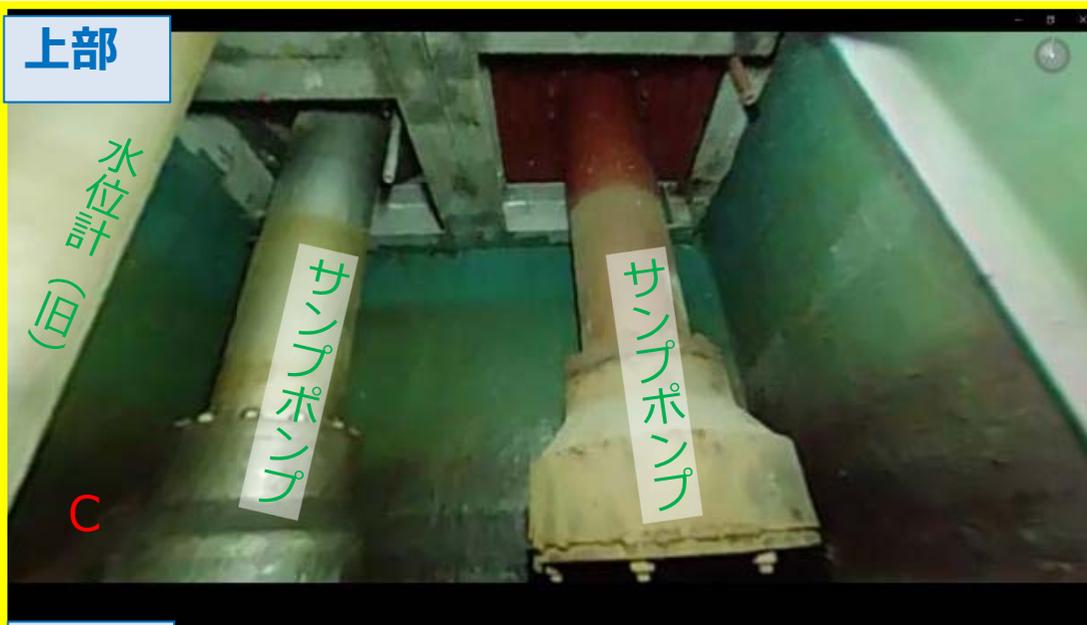
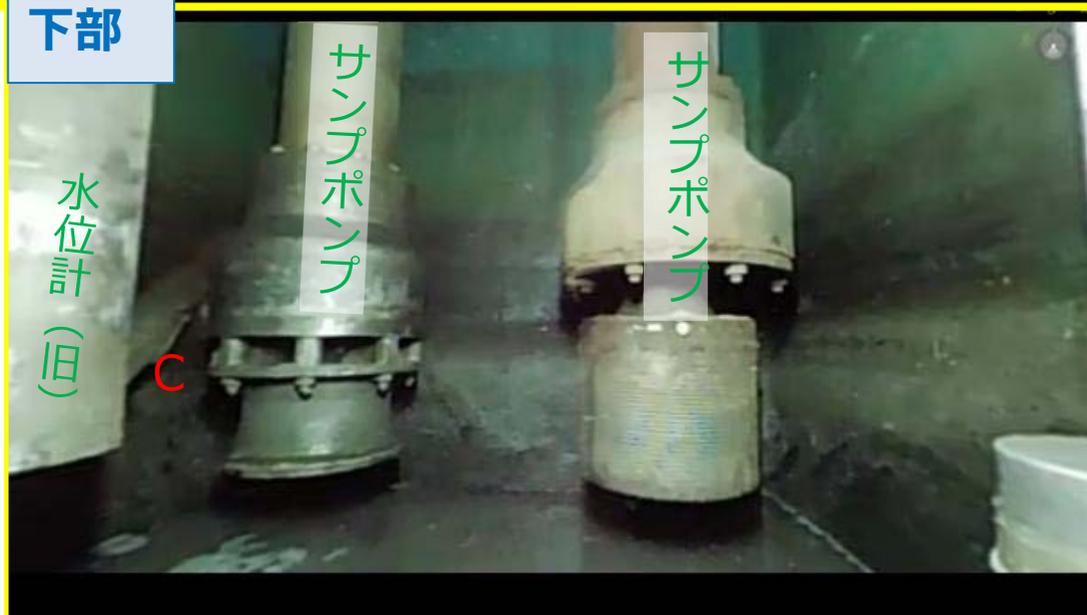
内壁面に流入／流出経路となるような跡は確認できなかった。
配管については、サンプポンプミニフロー配管が脱落していることを確認した。
