# 1号機 PCV内部調査の状況について

2022年3月31日

技術研究組合 国際廃炉研究開発機構  
東京電力ホールディングス株式会社

# 1号機及び2号機非常用ガス処理系配管一部撤去の対応状況について

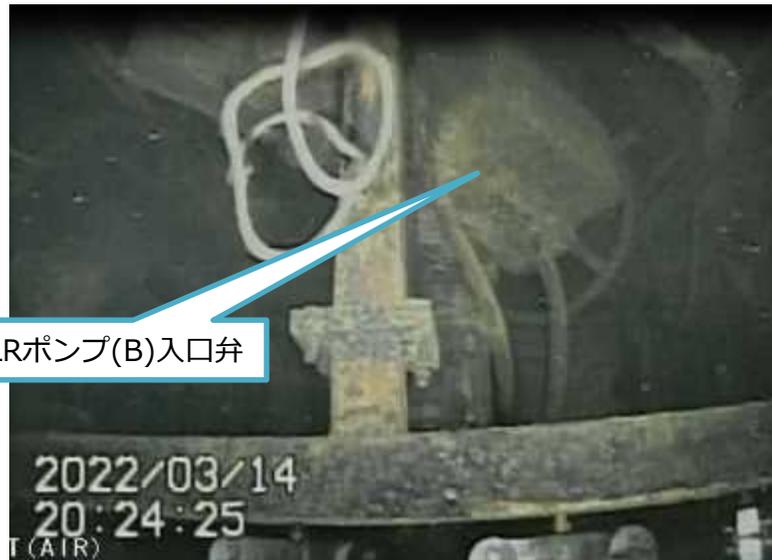
写真1. PLRポンプ(B)入口弁付近の状況

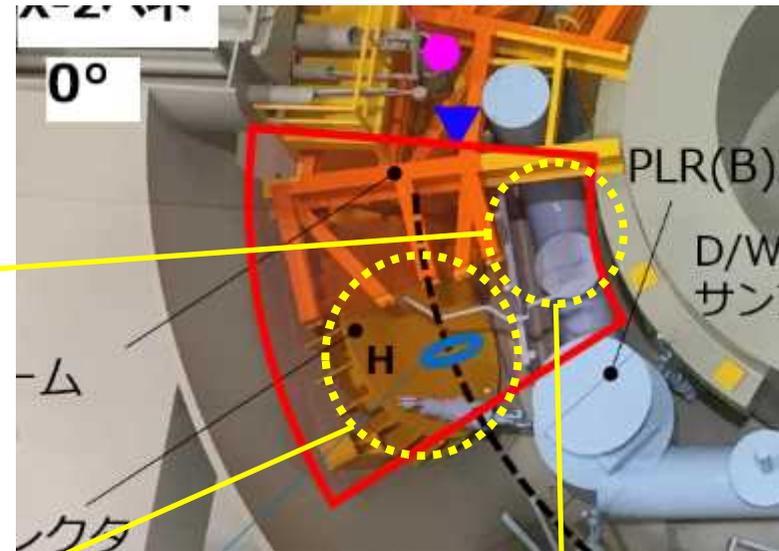
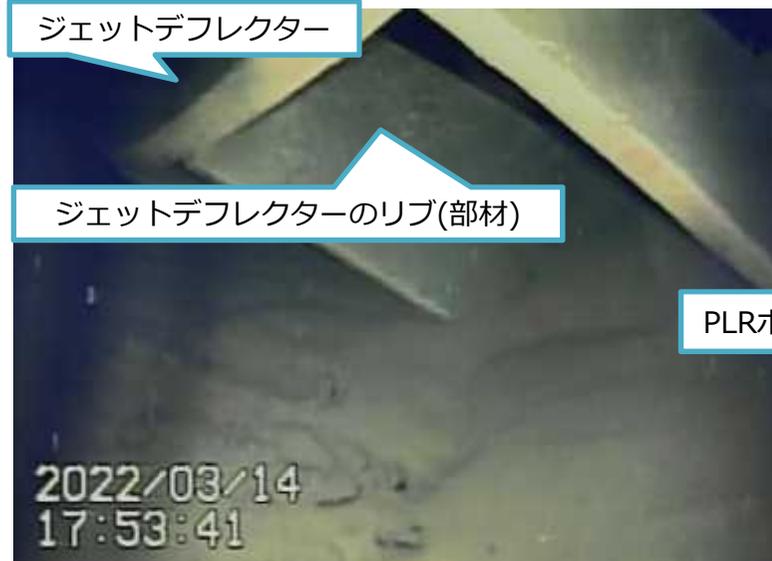
写真2. ジェットデフレクター(H)底部付近の状況

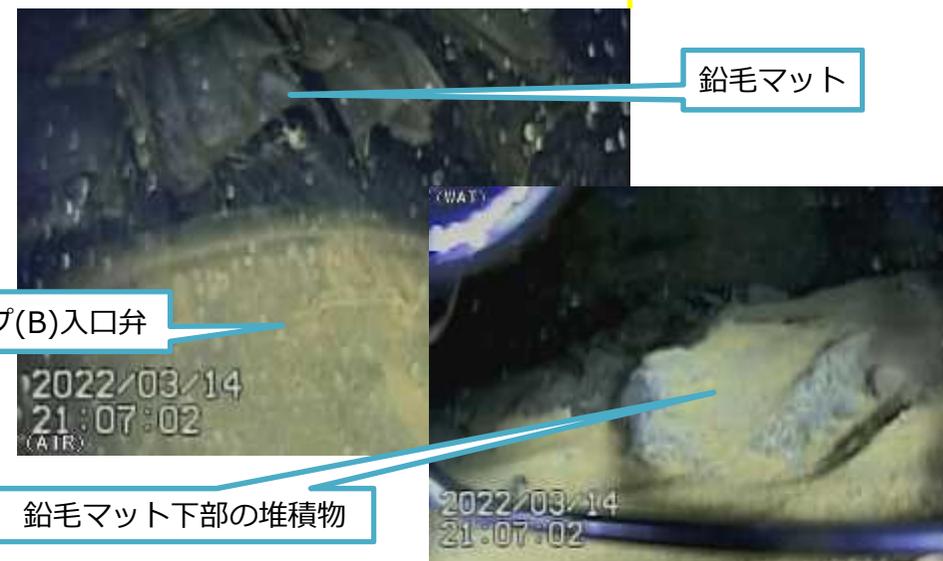
写真3. PLRポンプ(B)入口弁付近の状況

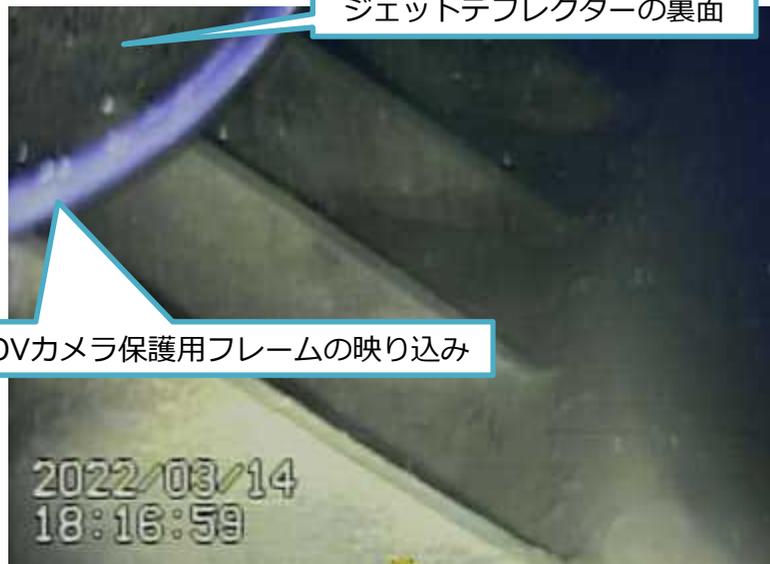
写真1.ジェットデフレクター(H)裏側の状況①

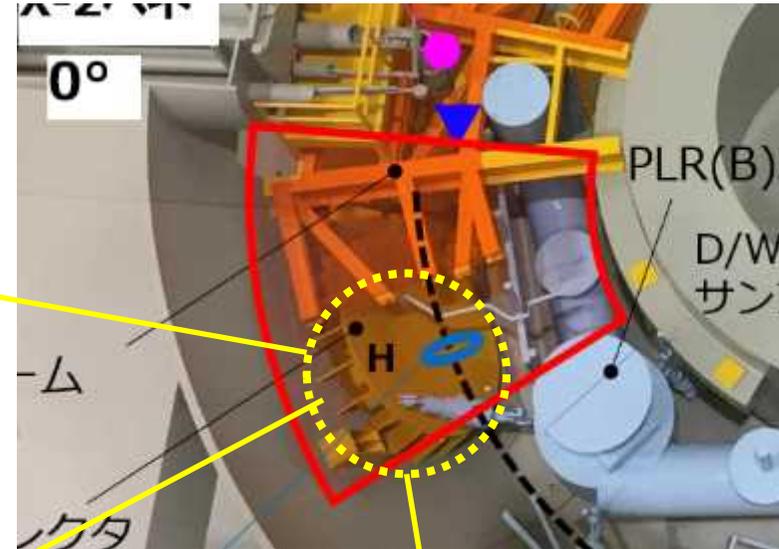
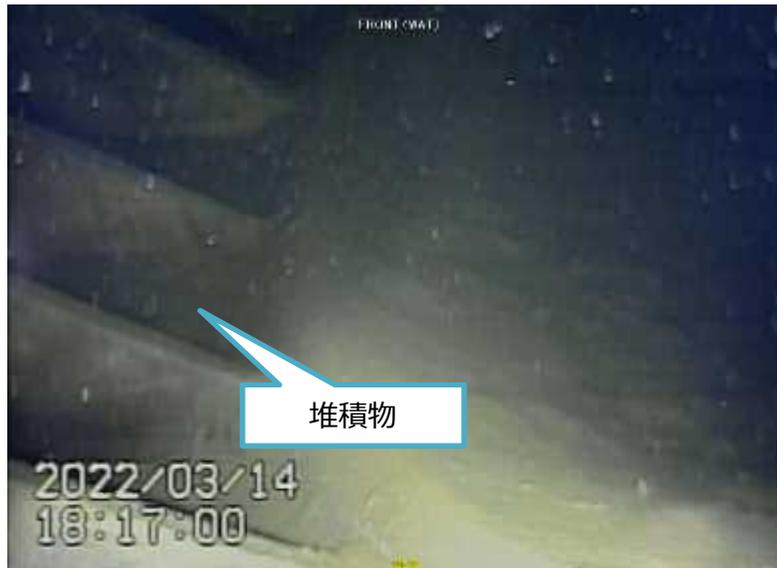
写真2.ジェットデフレクター(H)裏側の状況②

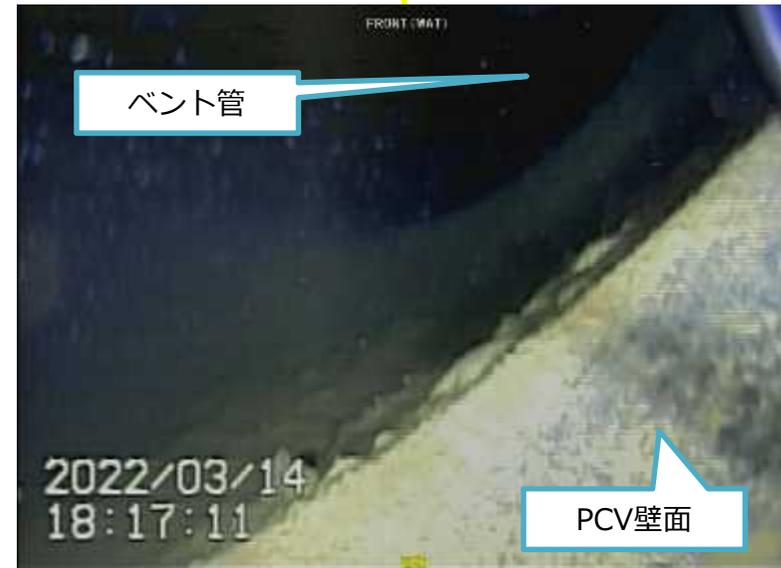
写真3.ジェットデフレクター(H)裏側の状況③

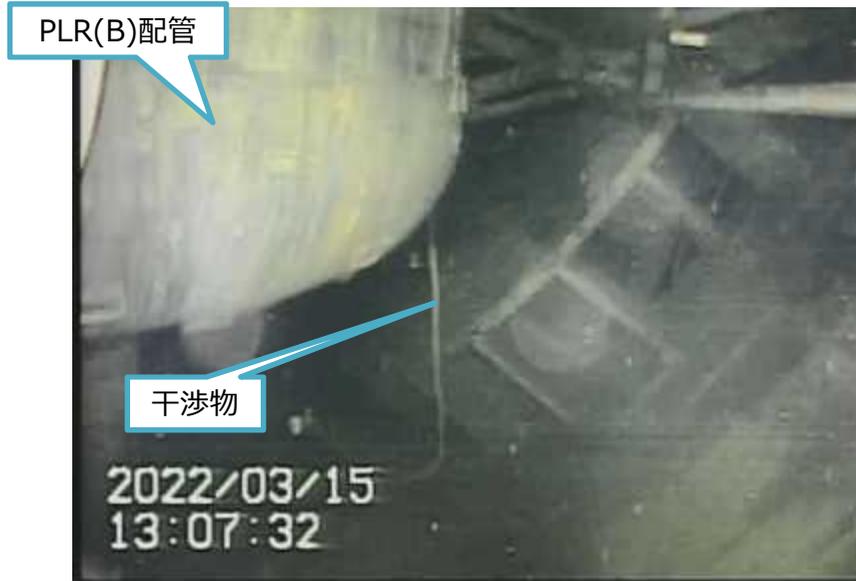
写真1.ジェットデフレクター(G)俯瞰

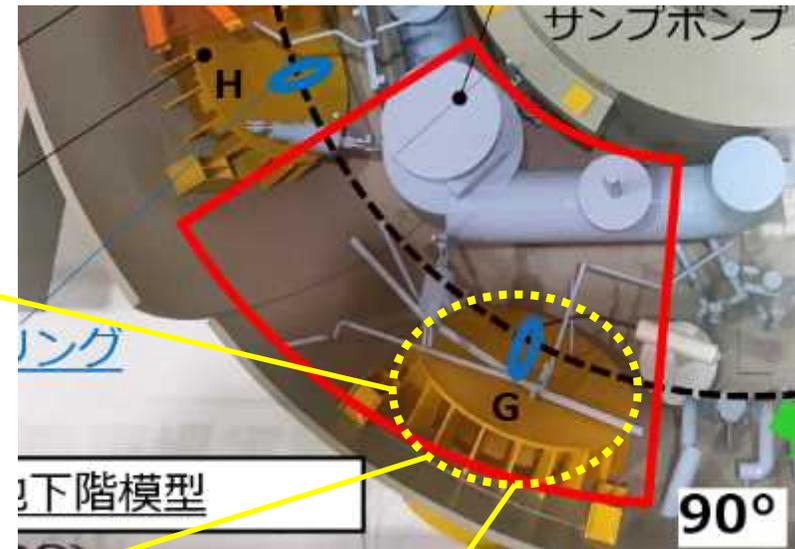
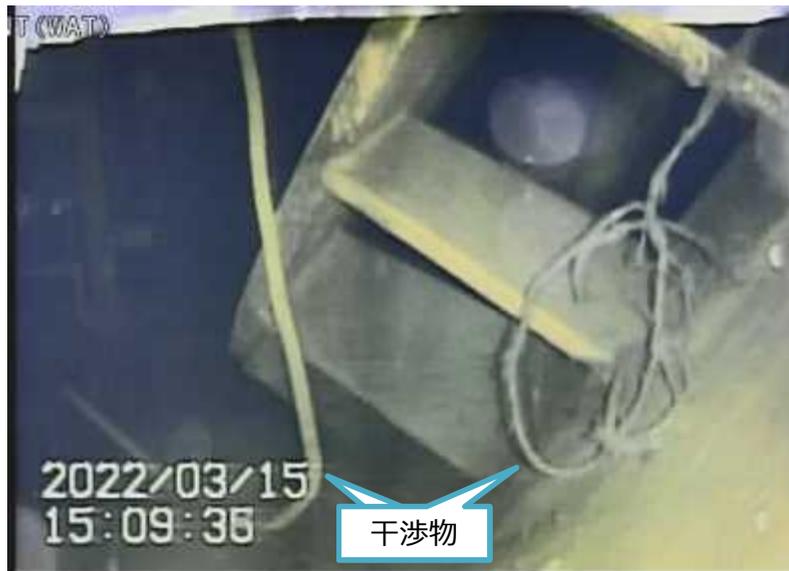
写真2.ジェットデフレクター(G)付近の状況

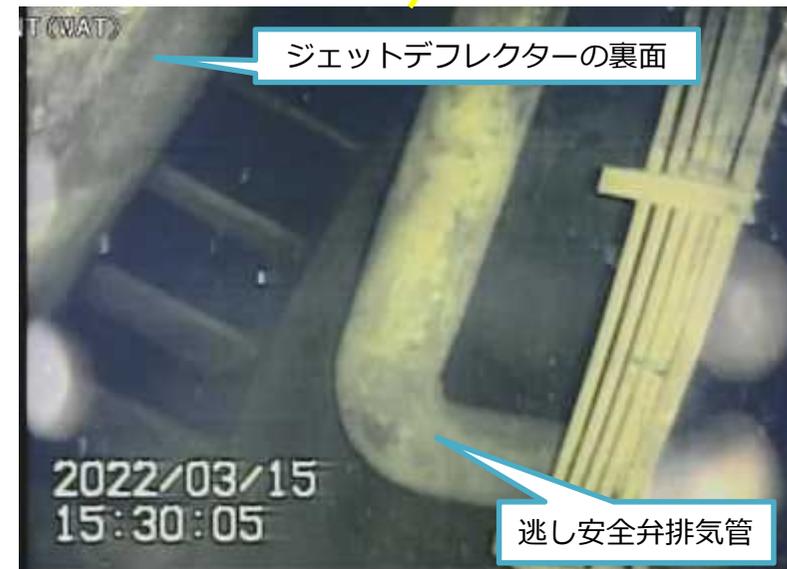
写真3.ジェットデフレクター(G)裏側の状況

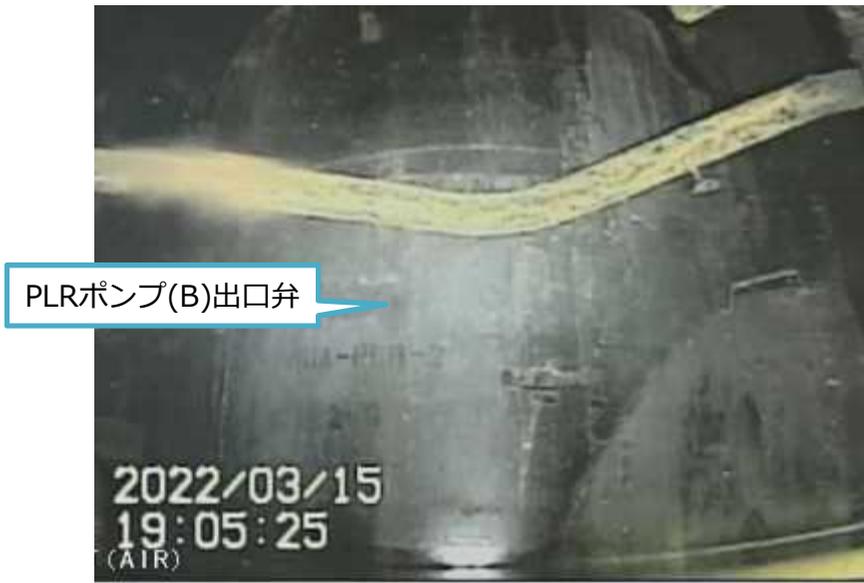
写真1. PLRポンプ(B)出口弁付近の状況

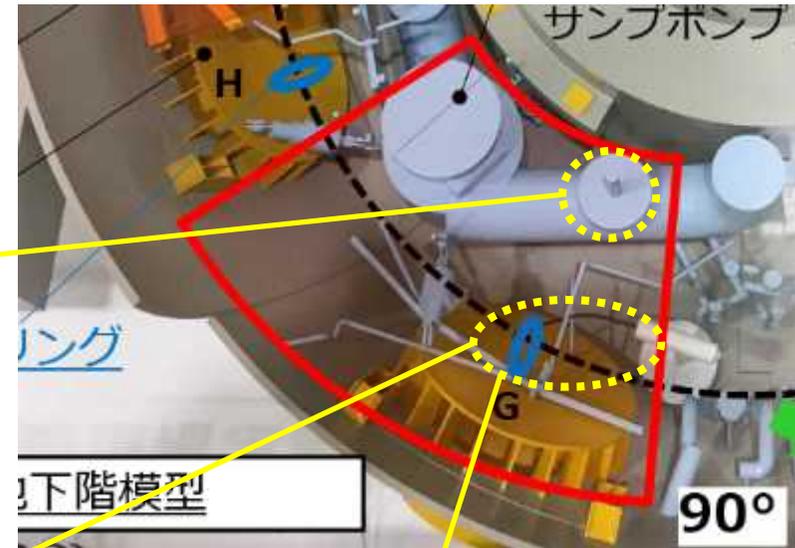
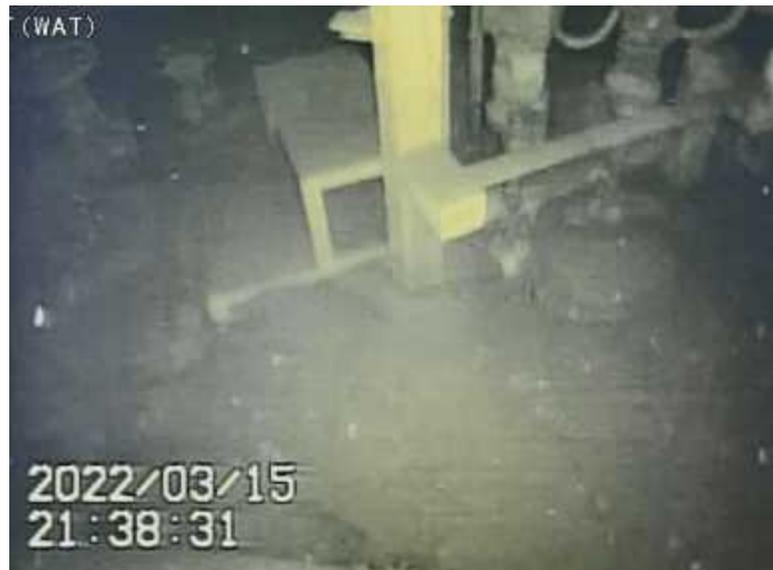
写真2. ジェットデフレクター(G)底部付近の状況①

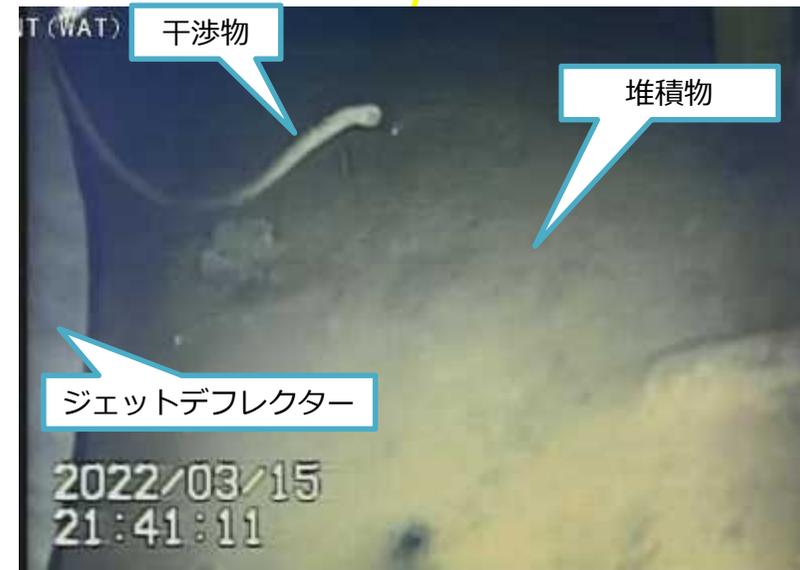
写真3. ジェットデフレクター(G)底部付近の状況②

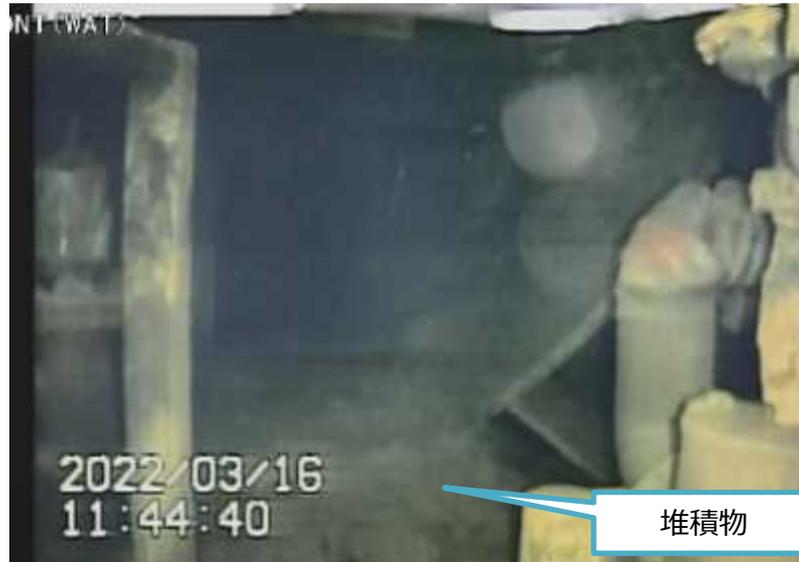
写真1.ジェットデフレクター(F)俯瞰

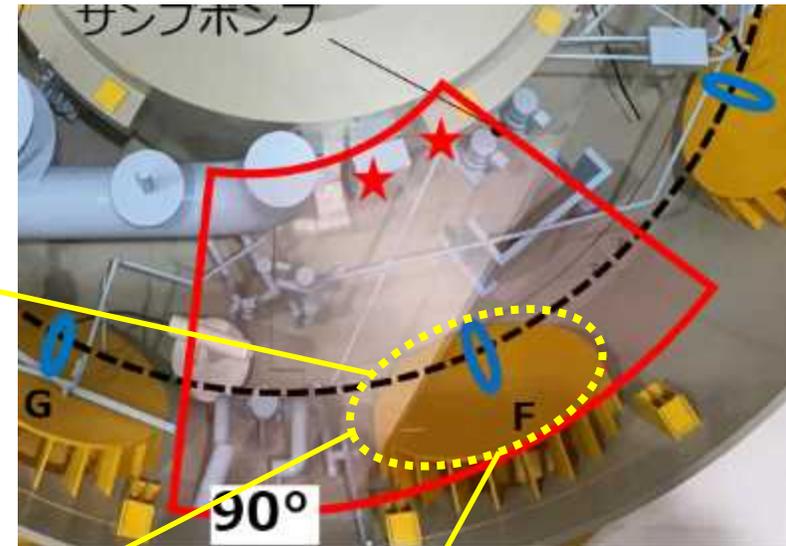
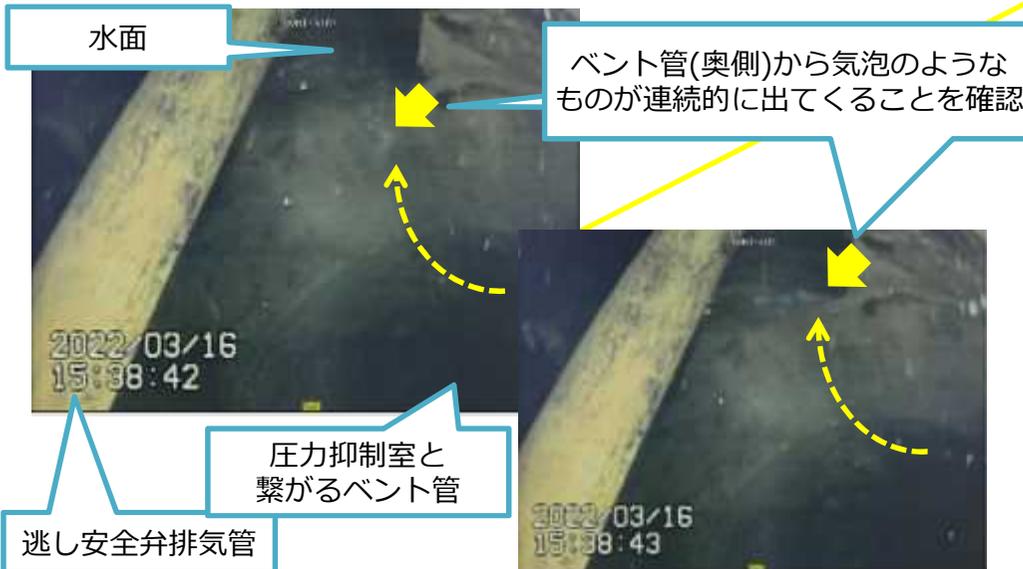
写真2.ジェットデフレクター(F)裏側の状況①

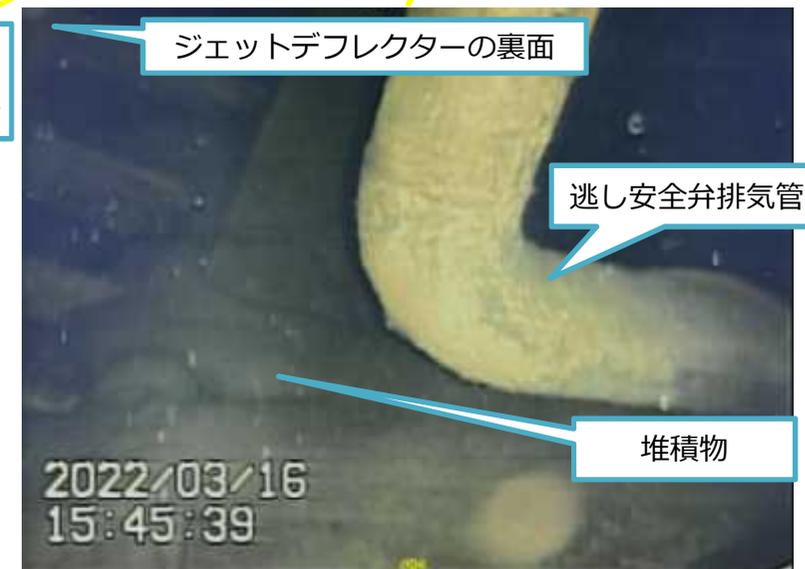
写真3.ジェットデフレクター(F)裏側の状況②

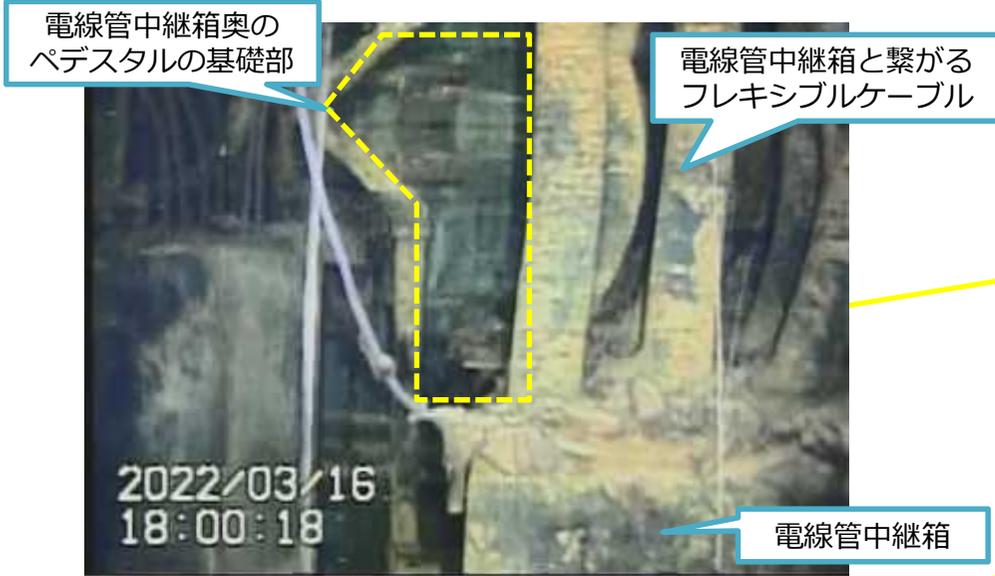
写真1.ペDESTAL基礎部付近の状況①

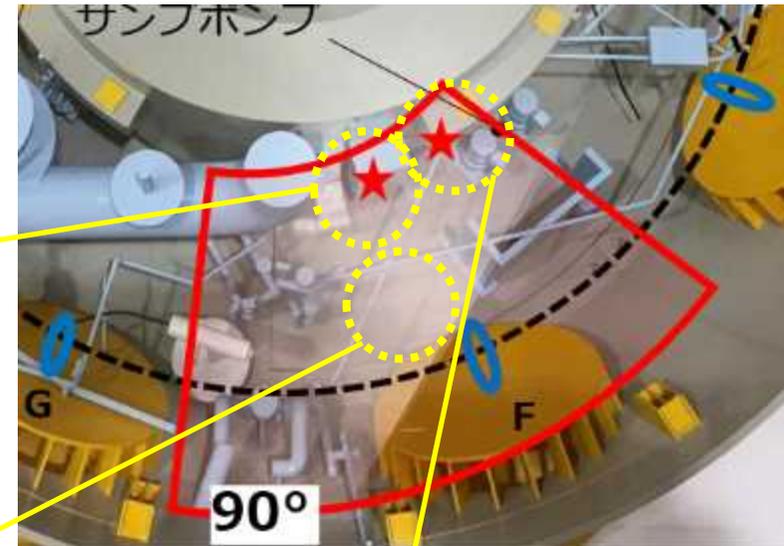
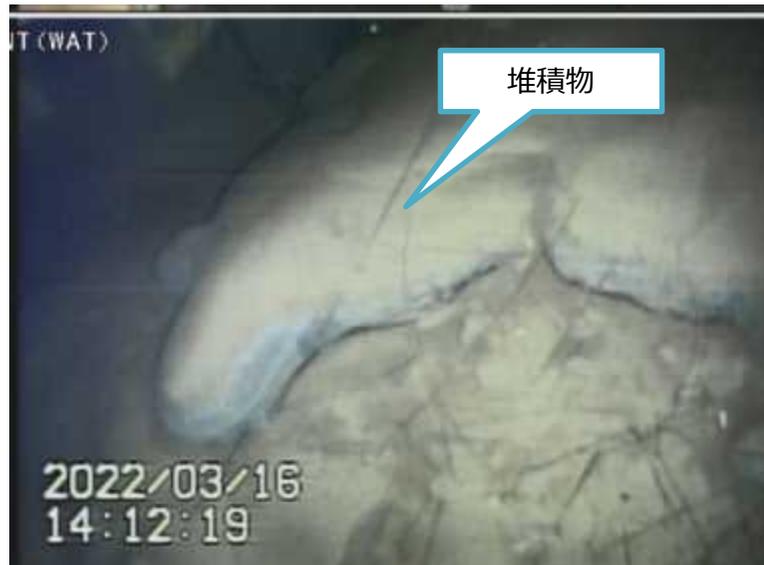
写真2.ジェットデフレクター(F)付近の状況

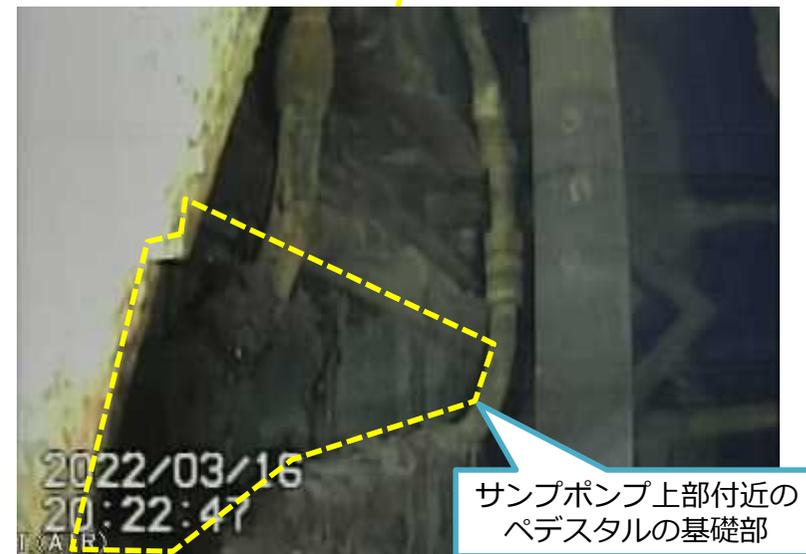
写真3.ペDESTAL基礎部付近の状況②

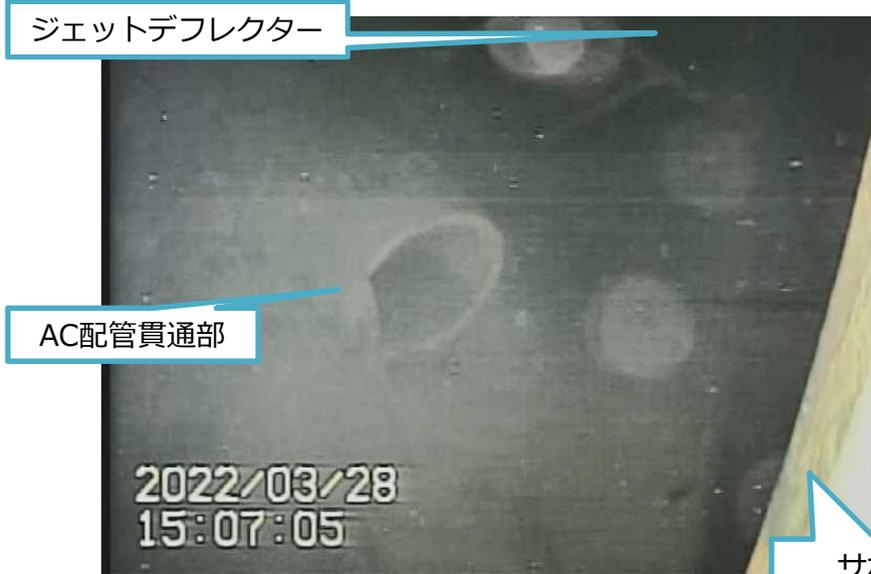
写真1.ジェットデフレクター(A)俯瞰

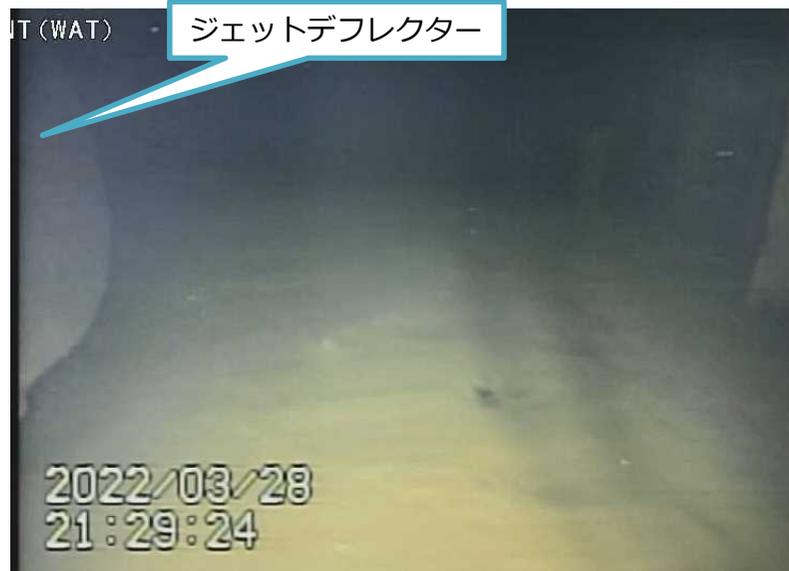
写真2.ジェットデフレクター(A)付近の状況

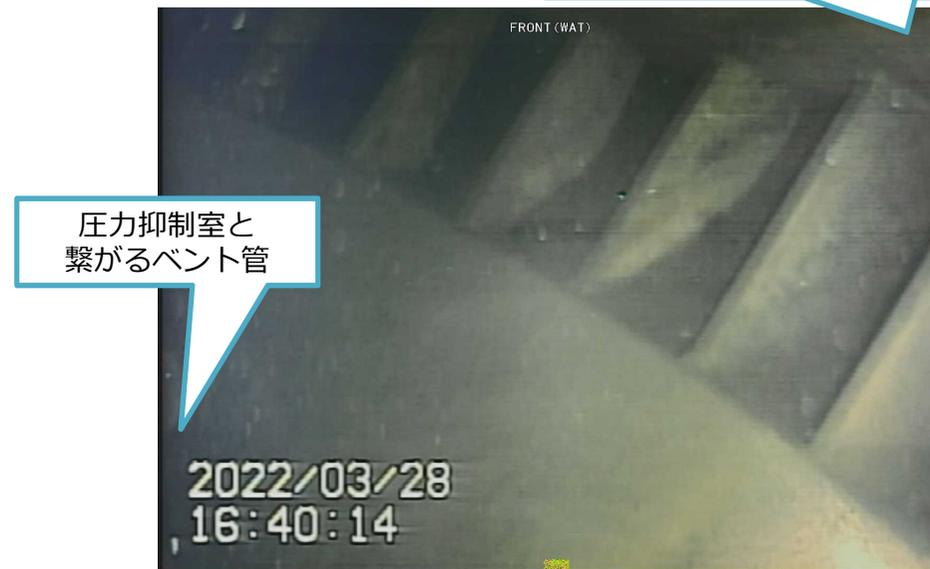
写真3.ジェットデフレクター(A)裏側の状況

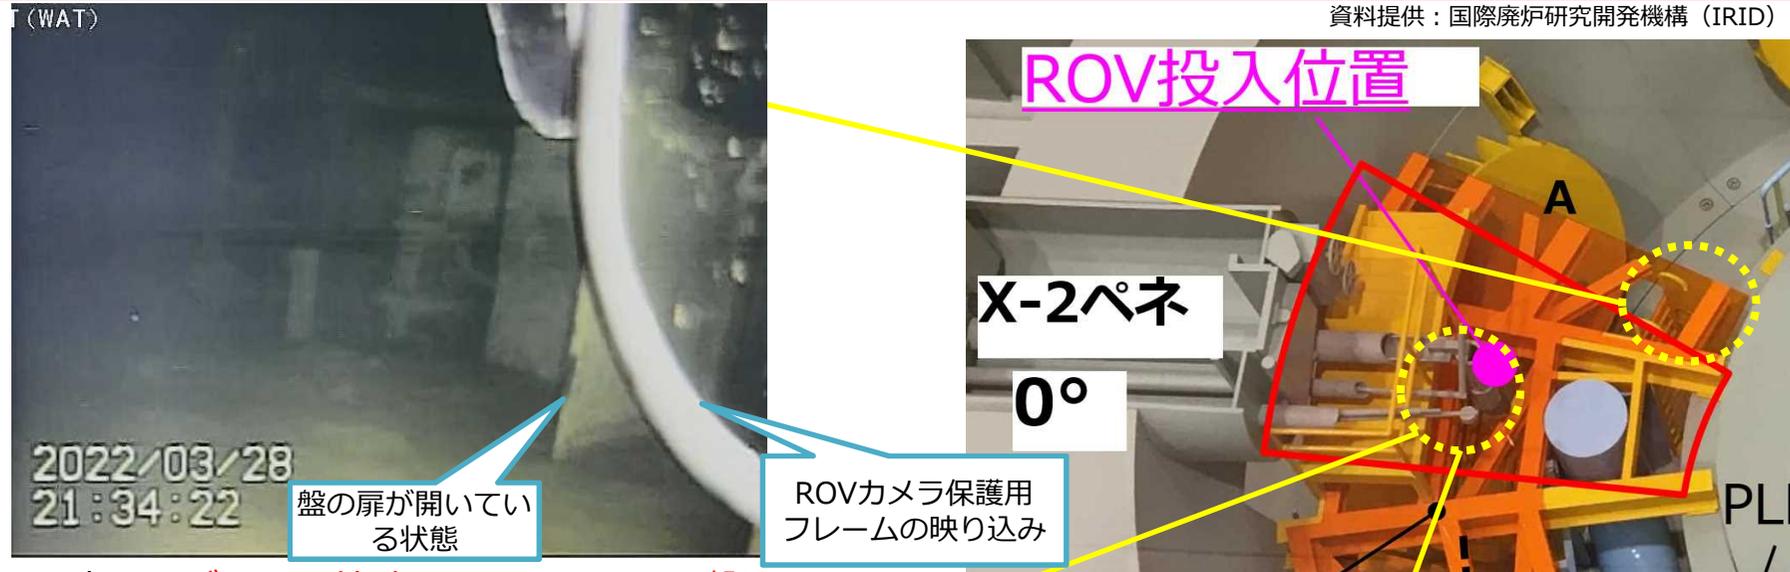
写真1.ペDESTアル外壁に設置されている盤※

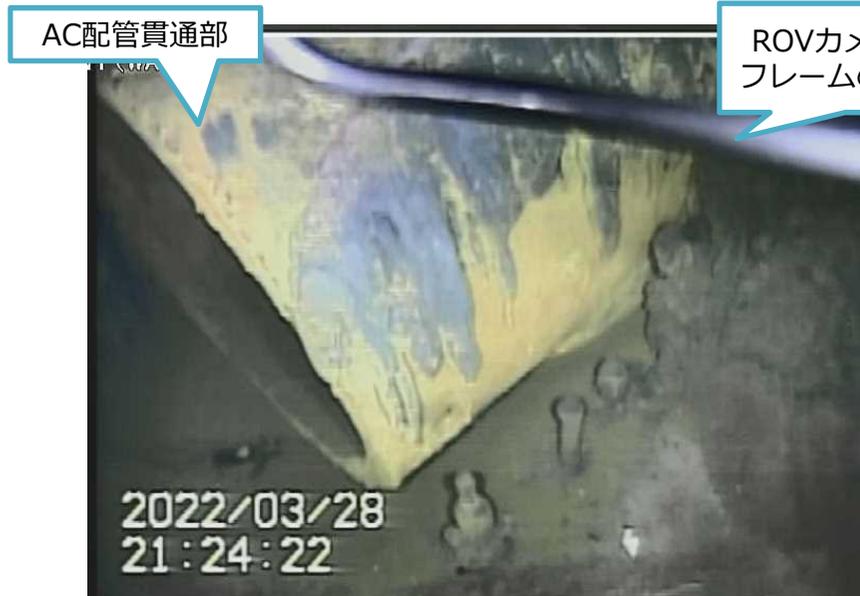
写真2.AC配管貫通部の状況

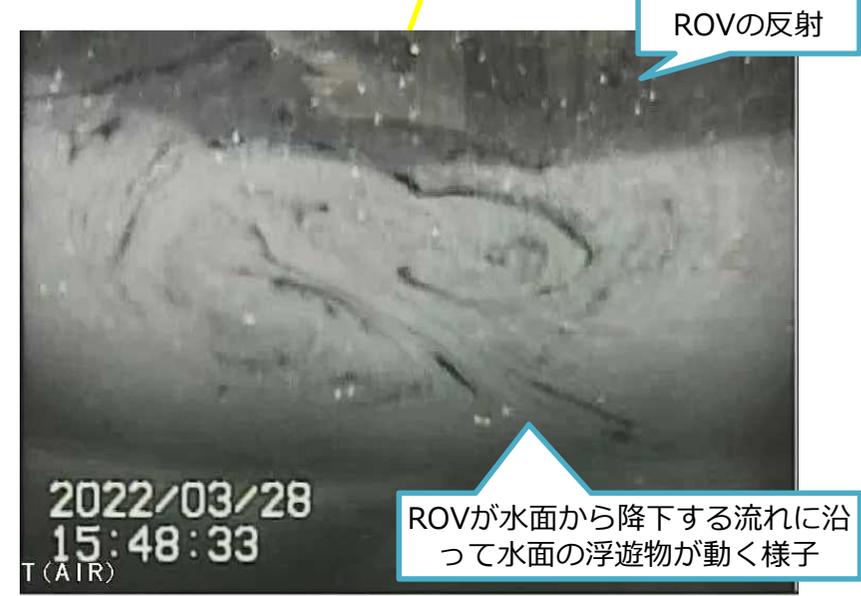
写真3.地震後に確認された水面の汚れ

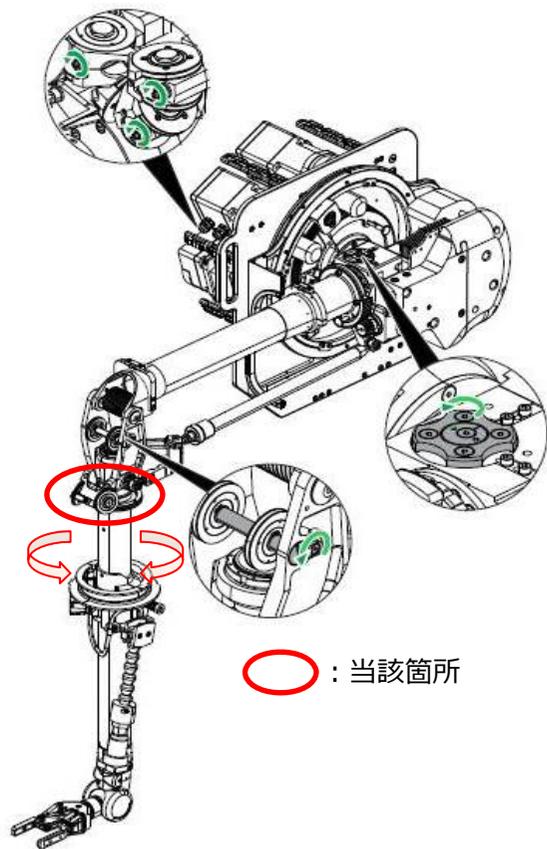
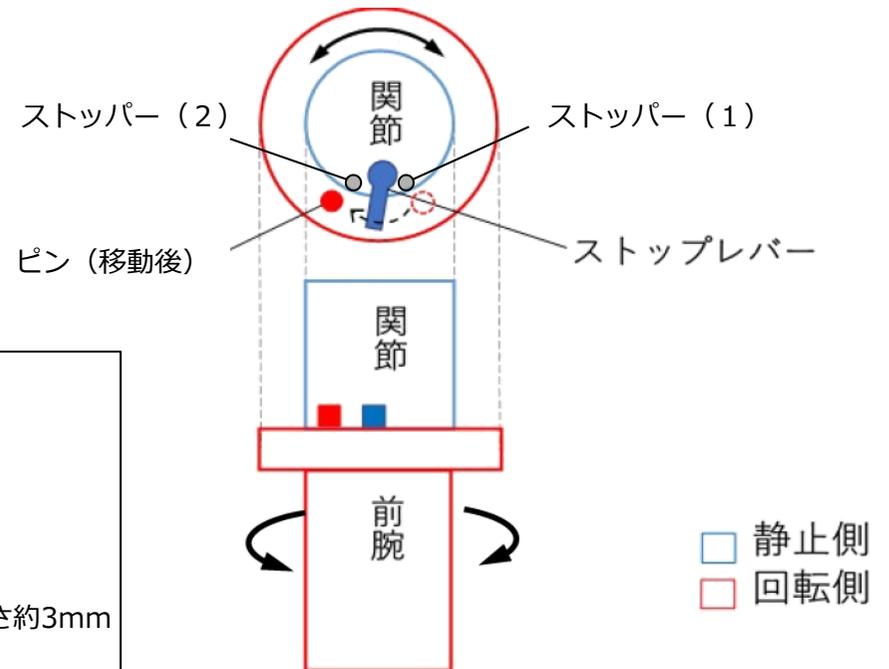
- 双腕マニピュレータについては、検証作業中に現場側マニピュレータの左腕部品が変形していることが確認されたため、部品を交換し作業を再開。原因については調査を実施中。

(写真) ピンの移動により、ストップレバーが変形した状態

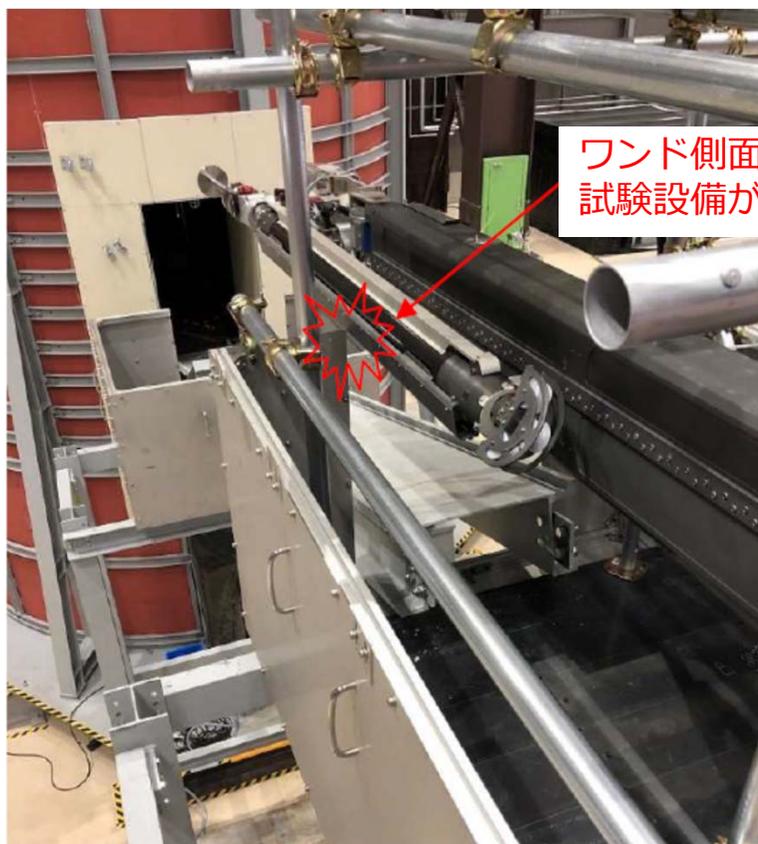
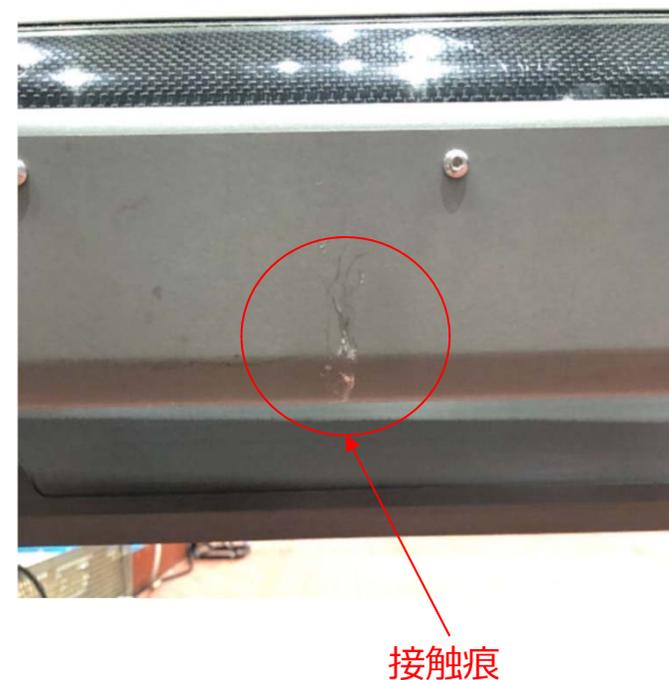
- ・3月16日の地震後、点検等を実施したところ、ロボットアームワンド部の側面にモックアップ試験設備との接触痕が確認されたものの、性能等に影響のないことを確認。
- ・その他モックアップ試験装置・電源盤・制御盤・双腕マニピュレータ等について点検を実施したところ、異常のないこと（破損の有無、ゆるみがないこと、電源投入後エラーが出ない、各軸の作動試験確認など）を確認した。

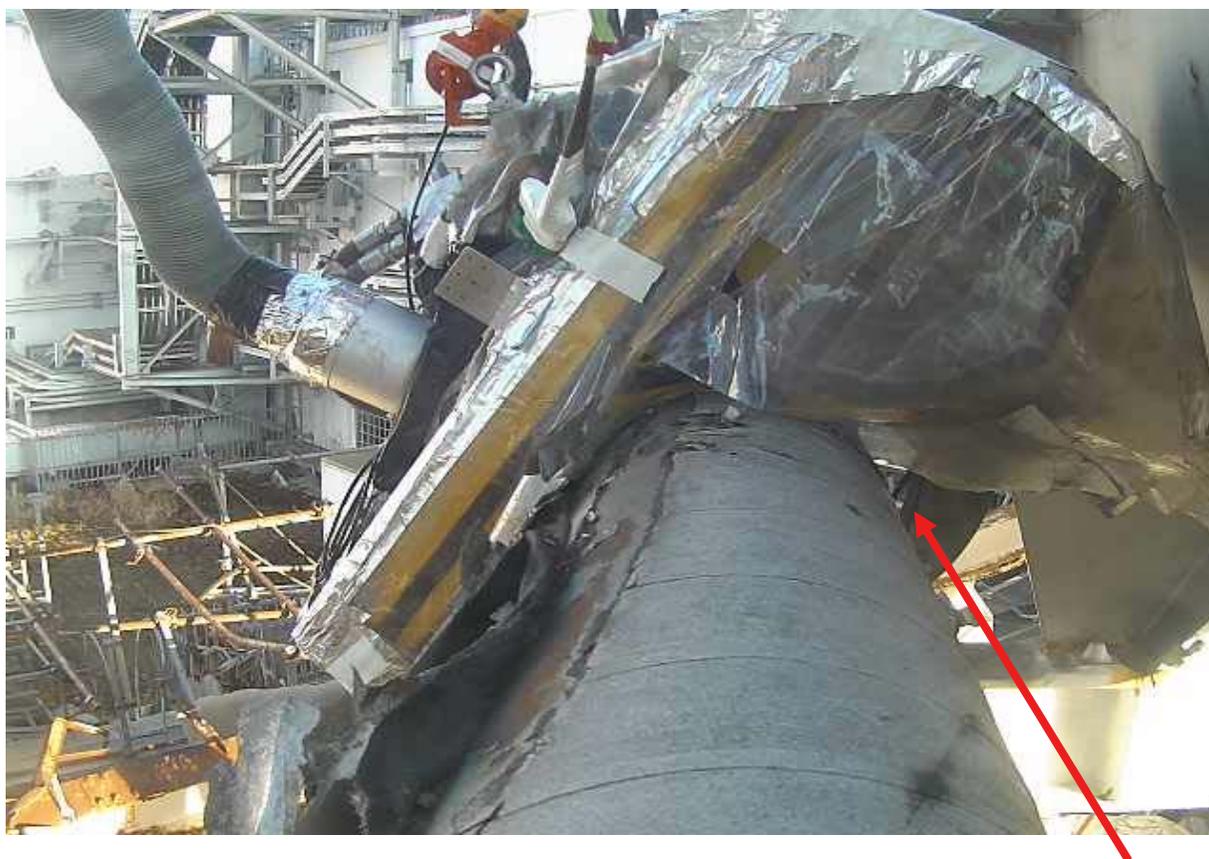
- 1・2号機非常用ガス処理系配管（以下、SGTS配管）については、今後予定している1・2号機廃棄物処理建屋の雨水対策工事、ならびに1号機燃料取り出し用大型カバーの設置工事に干渉することから、工事干渉範囲のSGTS配管の一部を撤去する計画としています。
- SGTS配管切断作業については、3月2日までに確認された不具合（配管切断装置から切断用のワイヤーの外れ事象など）の対策として、以下対策を講じたうえで、3月27日から、遠隔切断配装置を用いた管切断作業に着手しました。（これまでの不具合事象と対策については、P4以降参照）
  - ・ 配管切断時にワイヤーソーの刃の摩耗量が不均一とならず、安定的に切断できる油圧や流量等のパラメータを特定
  - ・ 作動油の温度をメーカー推奨値である30℃～40℃に維持するよう管理
- その後も慎重にSGTS配管の切断作業を進めていましたが、切断装置ワイヤーソーの刃が配管に噛み込み、ワイヤーソーが動作しなくなったことを確認しました。その後も復旧を試みましたが、刃の噛み込みが解消しないことから、作業の中断を判断し、切断装置の配管把持状態を解除し、クレーンにて切断装置の吊りおろし作業を完了しました。
- ワイヤーソーの刃が配管に噛み込んだ原因については、現在調査中であり、現時点で不明ですが、速やかに原因究明を行い、再発防止対策を検討してまいります。
- 引き続き安全最優先で作業を進めてまいります。

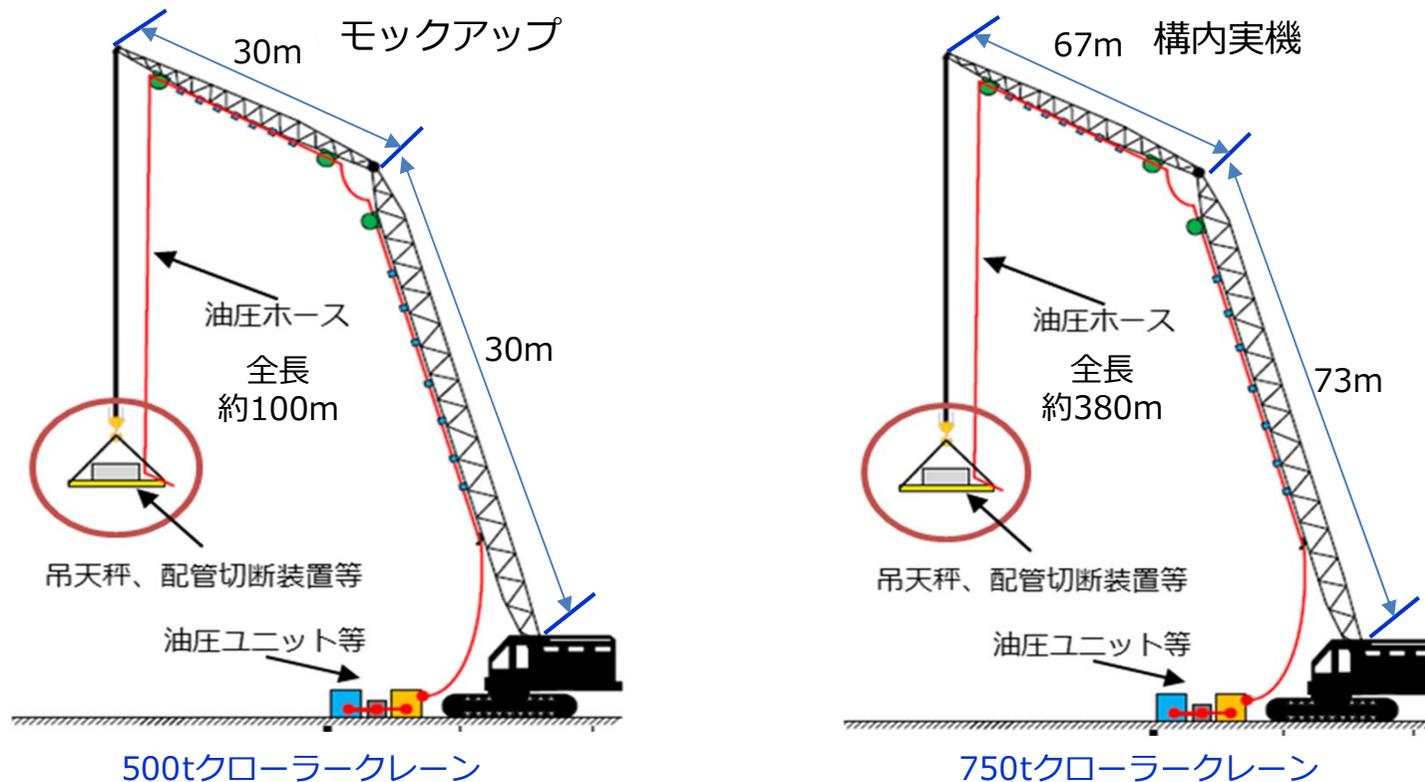
- モックアップにおいては、基本的に現場の状況を可能な限り再現したうえで実施していたものの、現場で使用しているクレーンは、モックアップ時に使用したクレーンよりサイズが大きく、それに伴い、「油圧ホースの敷設長さ」と「敷設高さ」に違いが生じました。
- これにより、モックアップ時に比べ、切断装置に送られる作動油の油量（油圧，流量）が低下し、切断装置の回転数が変動したことで、ワイヤーソーの刃が均一な摩耗にならず、不具合を起こしていると推定しました。
