# 建屋周辺の地下水位、汚染水発生状況

2025年 1月30日

東京電力ホールディングス株式会社

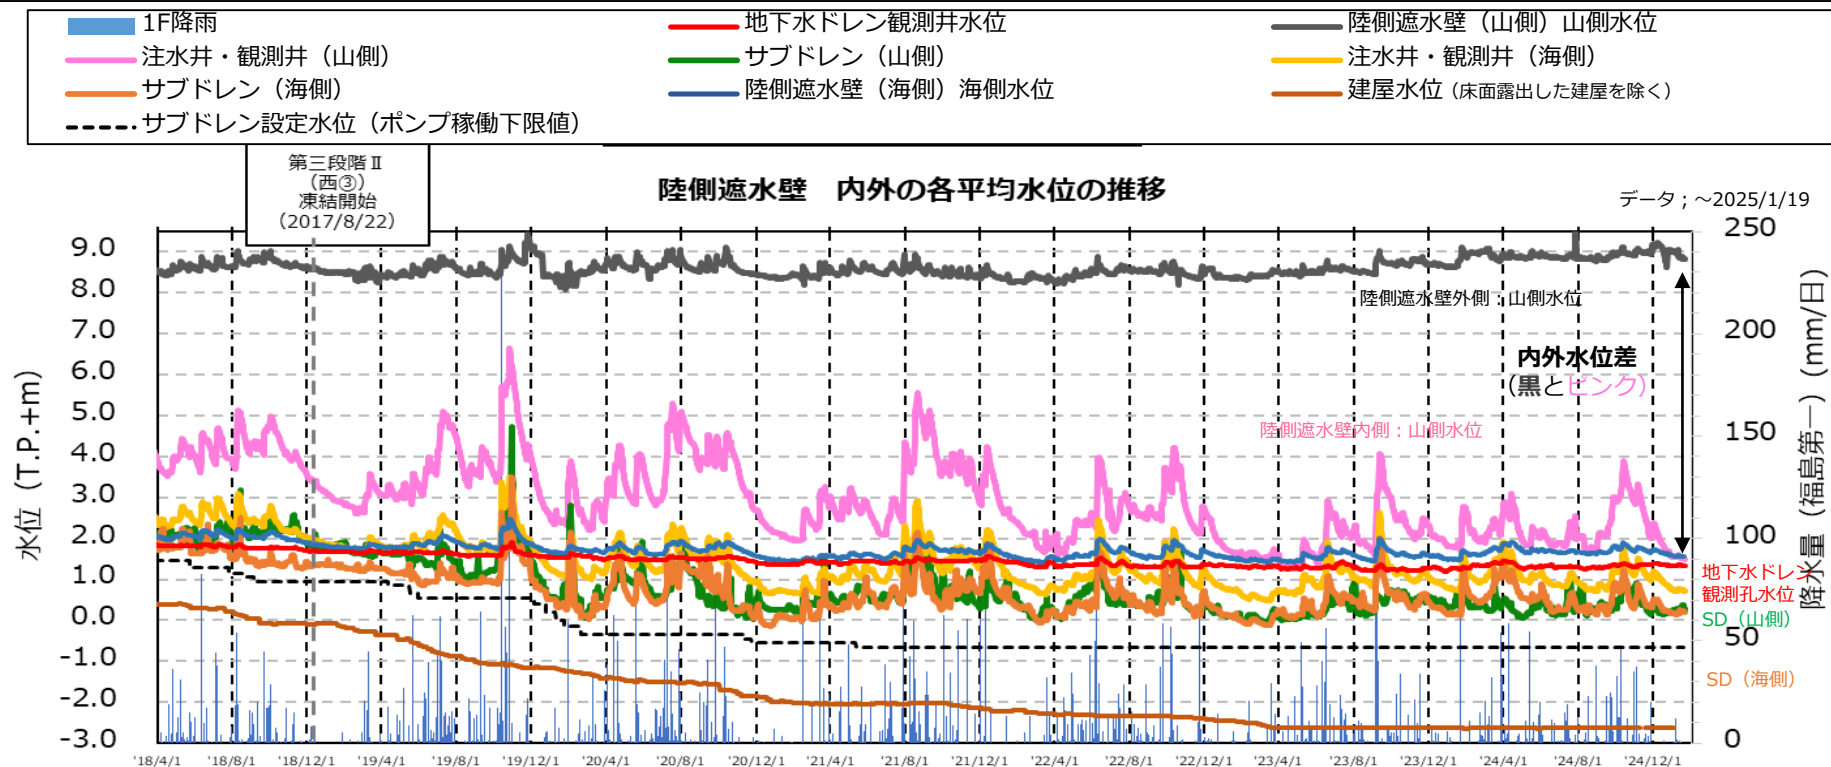
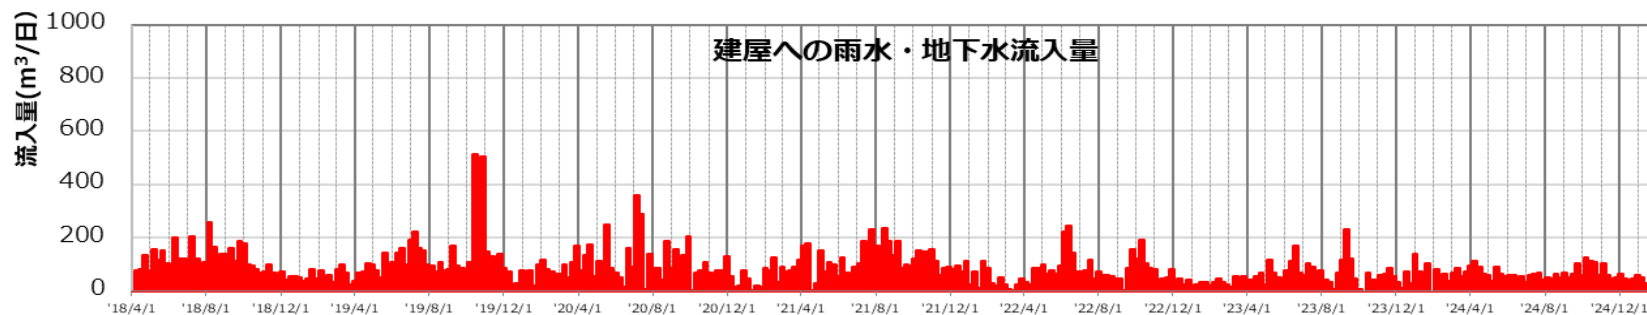
- 陸側遮水壁内側エリアの地下水位は山側では降雨による変動があるものの、内外水位差は確保した状態が維持されている。
- 地下水ドレン観測井水位は約T.P.+1.4mであり、地表面から十分に下回っている（地表面高さ T.P.+2.5m）。

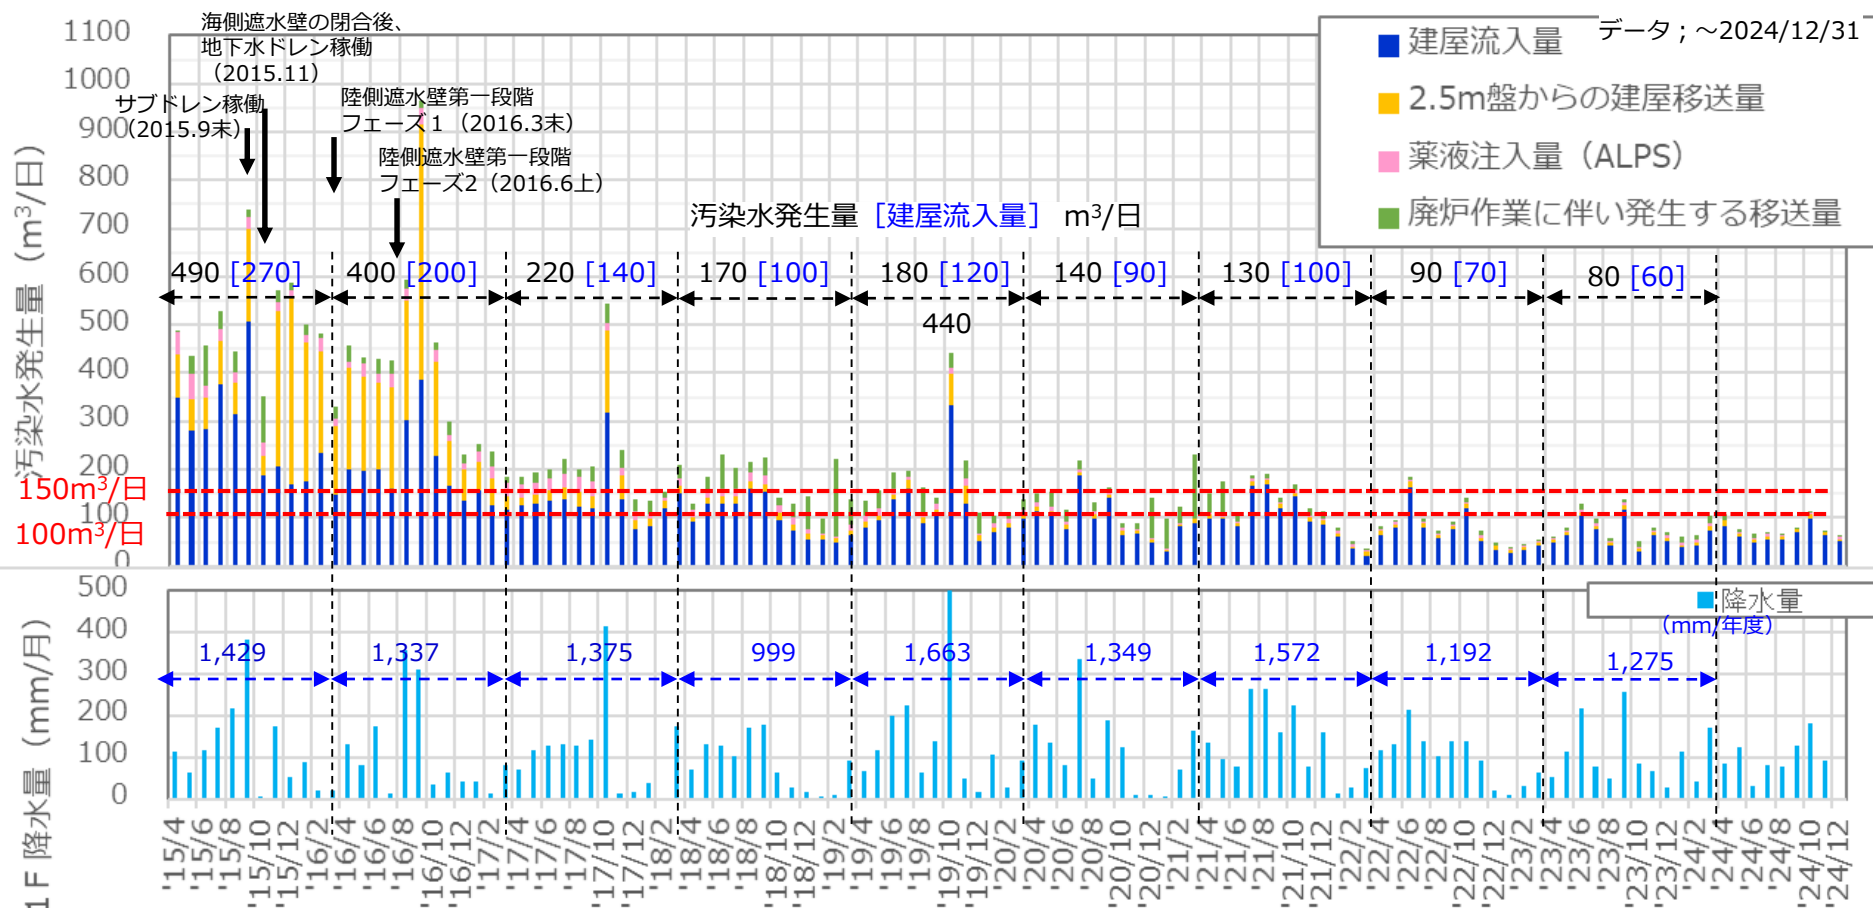
- 2023年度は、フェーシング等の対策の効果により、建屋流入量が2022年度と比較して抑制されており、汚染水発生量は約80m<sup>3</sup>/日と既往最小となった。降水量は1,275mm であり、平年雨量約1,470mmと比較すると約200mm少ない。平年雨量相当だったとしても、汚染水発生量は約90m<sup>3</sup>/日程度と評価される。
- 2024年度は、5月以降は大きな降雨もなく、地下水位の低下とともに建屋流入量が低減し、汚染水発生量は100m<sup>3</sup>/日を下回る状況が継続していたが、10月は纏まった降雨（180mm）もあり100m<sup>3</sup>/日以上となった。11月以降は降雨量の減少とともに、建屋流入量及び汚染水発生量は100m<sup>3</sup>/日以下となっている。

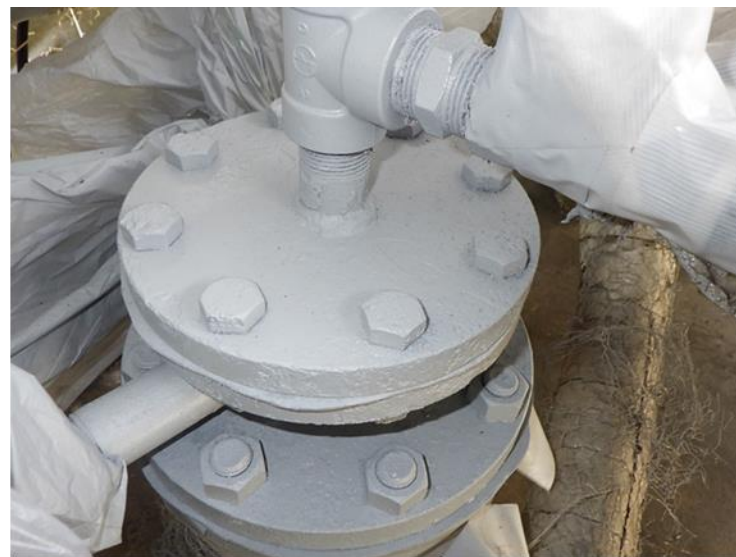
防錆塗装後の凍結管

- 昨年度から予防保全の取り組みとして、凍結管（地上部）の外観点検を開始。
- 外観点検時に錆が認められた場合、清掃・防錆塗装を実施していく（継続中）。
- 外観点検について、2024年度計画分（253本）は全て完了。  
（2025年度以降も外観点検・清掃・防錆塗装を実施していく計画）

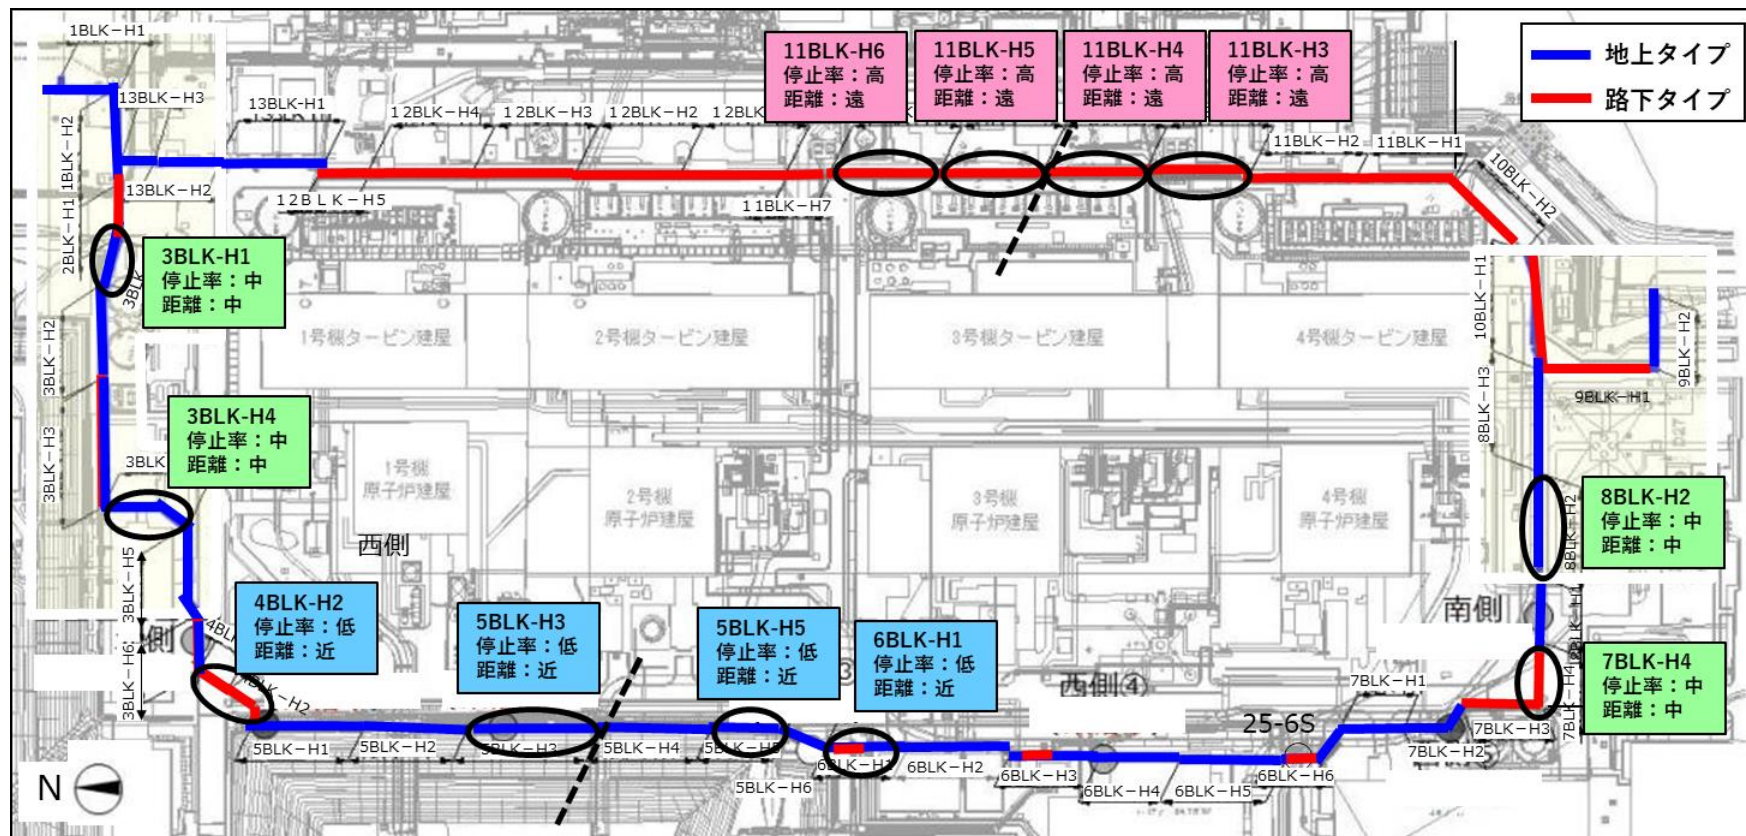
図 調査位置平面図

- 凍結管内管の調査位置は「ブライン供給の停止率」および「供給元からの距離」の異なる組み合わせを12箇所選定した。
- 2022年度、2023年度、2024年度の計測実績から、凍結管内管の減肉はほとんど進行していないことを確認した。
- 3か年の計測結果を踏まえて、今後の確認頻度を検討予定。

厚さの許容差(JIS) :  $3.4 \pm 0.5\text{mm}$

計測実績(2022年度) : 3.16mm~3.68mm

計測実績(2023年度) : 3.16mm~3.67mm

計測実績(2024年度) : 3.15mm~3.67mm

凍結管内管の減肉はほとんどなし
