# 1号機 PCV内部環境調査について

2025年1月30日

東京電力ホールディングス株式会社

# 1. 1号機PCV内部環境調査の概要

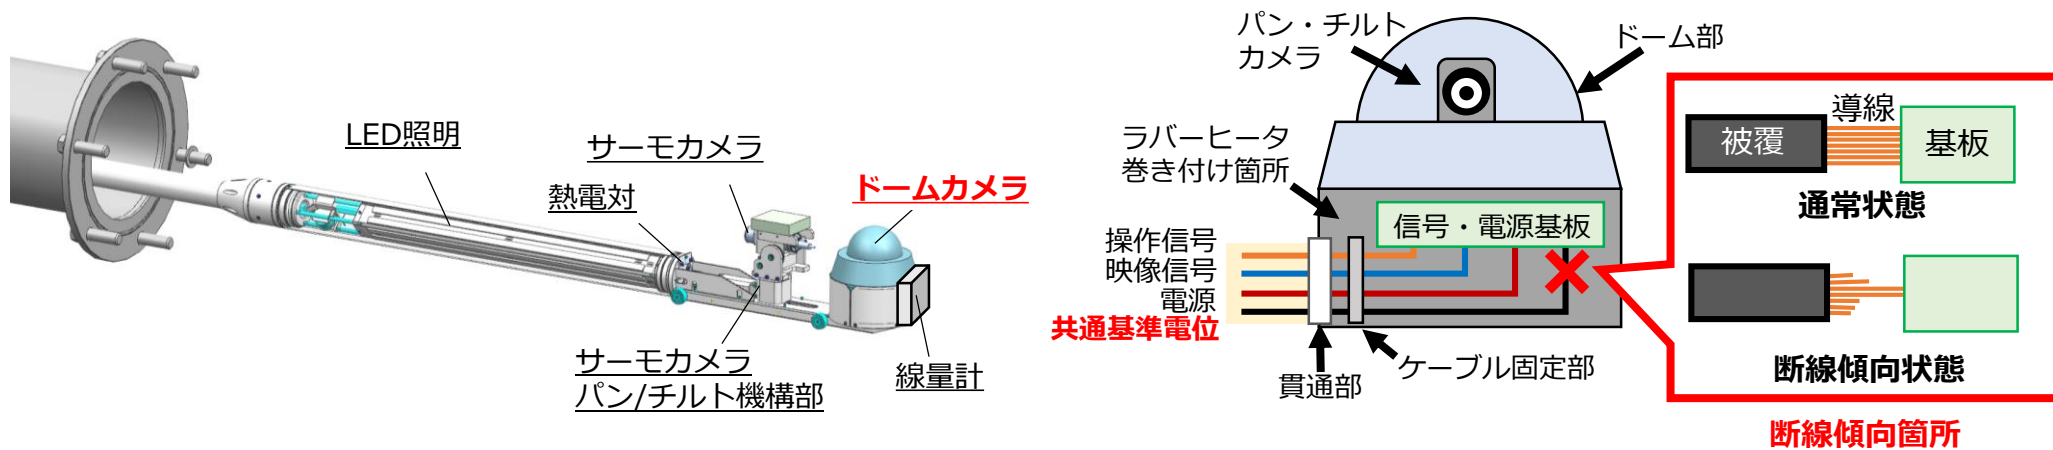
ドームカメラのイメージ

- 本調査ではカメラの曇り防止のために、ラバーヒータによるドームカメラの加熱を実施していたが、**夏季調査の最終日のみ、カメラの温度が35℃を超過すると操作系が使用できない状態となった**
- 原因を調査した結果、**当該カメラ内部のケーブルが一部断線傾向**となっており、**断線と温度上昇に伴う抵抗値の増加が、操作系の動作不良を引き起こした**と推定(補修したところ事象の解消を確認)
- 当該断線傾向箇所は、作業や加熱により物理的な力がかかる構造ではなく、一般汎用品であることから、**製造時に偶発的に生じた脆弱箇所が、使用中で悪化し、断線傾向状態に至った**と推測
- 上記を踏まえ、**冬季調査においては、下記の対策を実施する計画**
  - 断線に伴う抵抗値の増加に関する対策
    - ・ カメラを新品に交換
    - ・ 調査前にカメラ内部のケーブルの状態・健全性を確認する
  - 温度上昇に伴う抵抗値の増加に関する対策
    - ・ ヒータの設定温度の変更(約50℃⇒約30℃)
    - ・ 同事象発生時の解消手順(ヒータの停止・断続運用)の作成

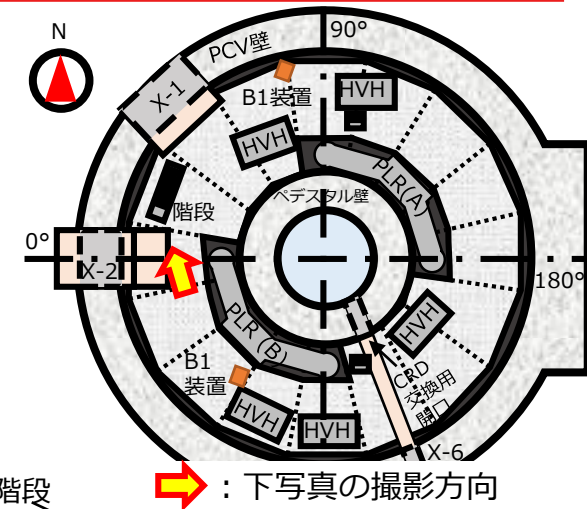
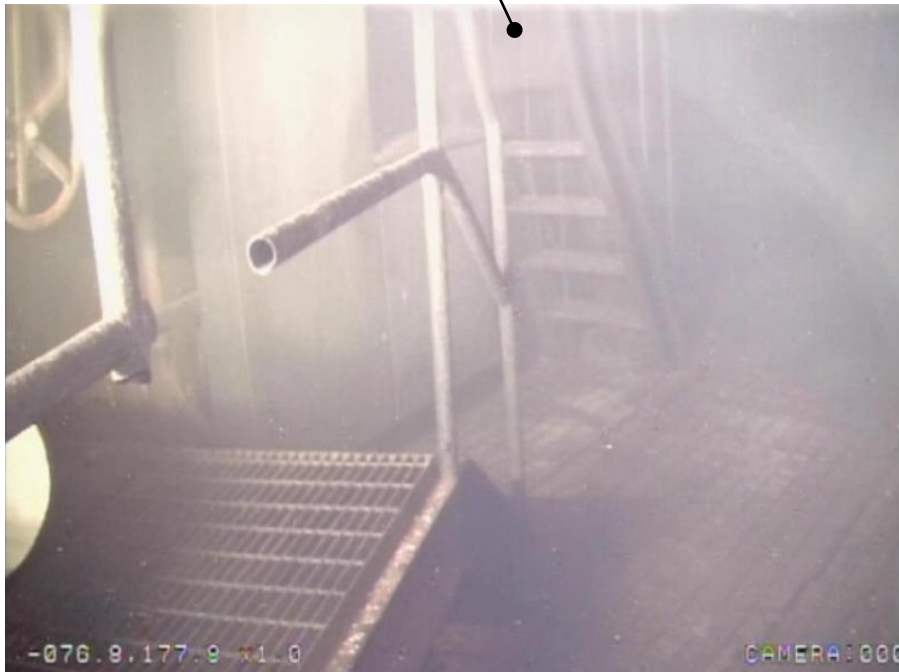
D/W2階階段

- X-2ペネ周辺の靄の状態について、今回撮影したドームカメラの映像と、PCV水位低下前に撮影した過去の調査映像を比較
- 多少靄の量が減ったように見えるものの、カメラや照明の違いを考慮すると、**著しい変化は生じていないものと推定**
- 今後、冬季の調査結果を踏まえて、詳細な考察を進めていく

PCVアクセスルート構築作業時(2021年10月15日)  
PCV水位：約T.P.6500

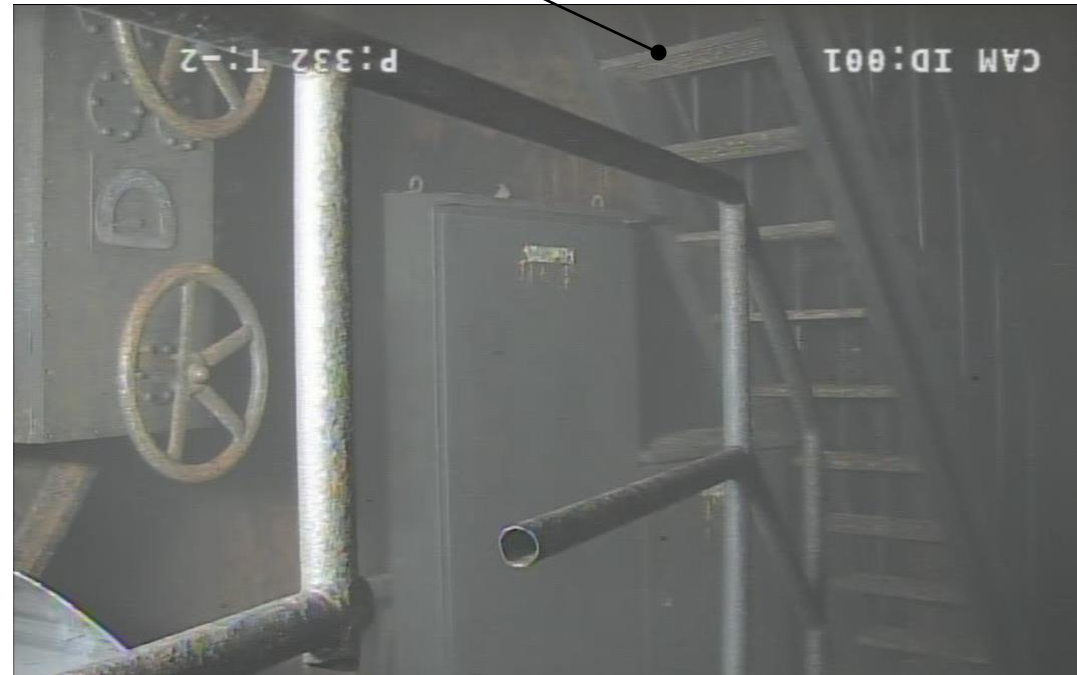
D/W2階階段

PCV内部環境調査 1日目(2024年9月30日)  
PCV水位：約T.P.5000

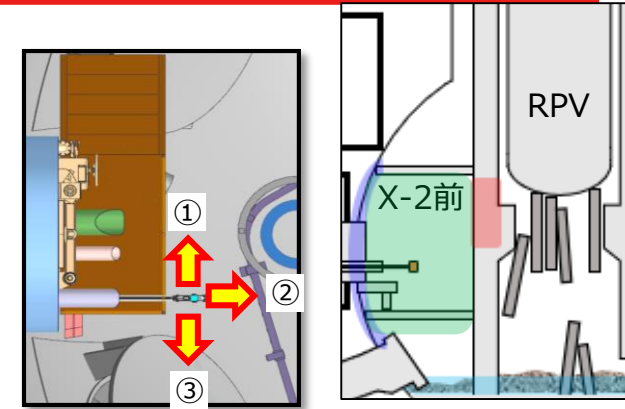
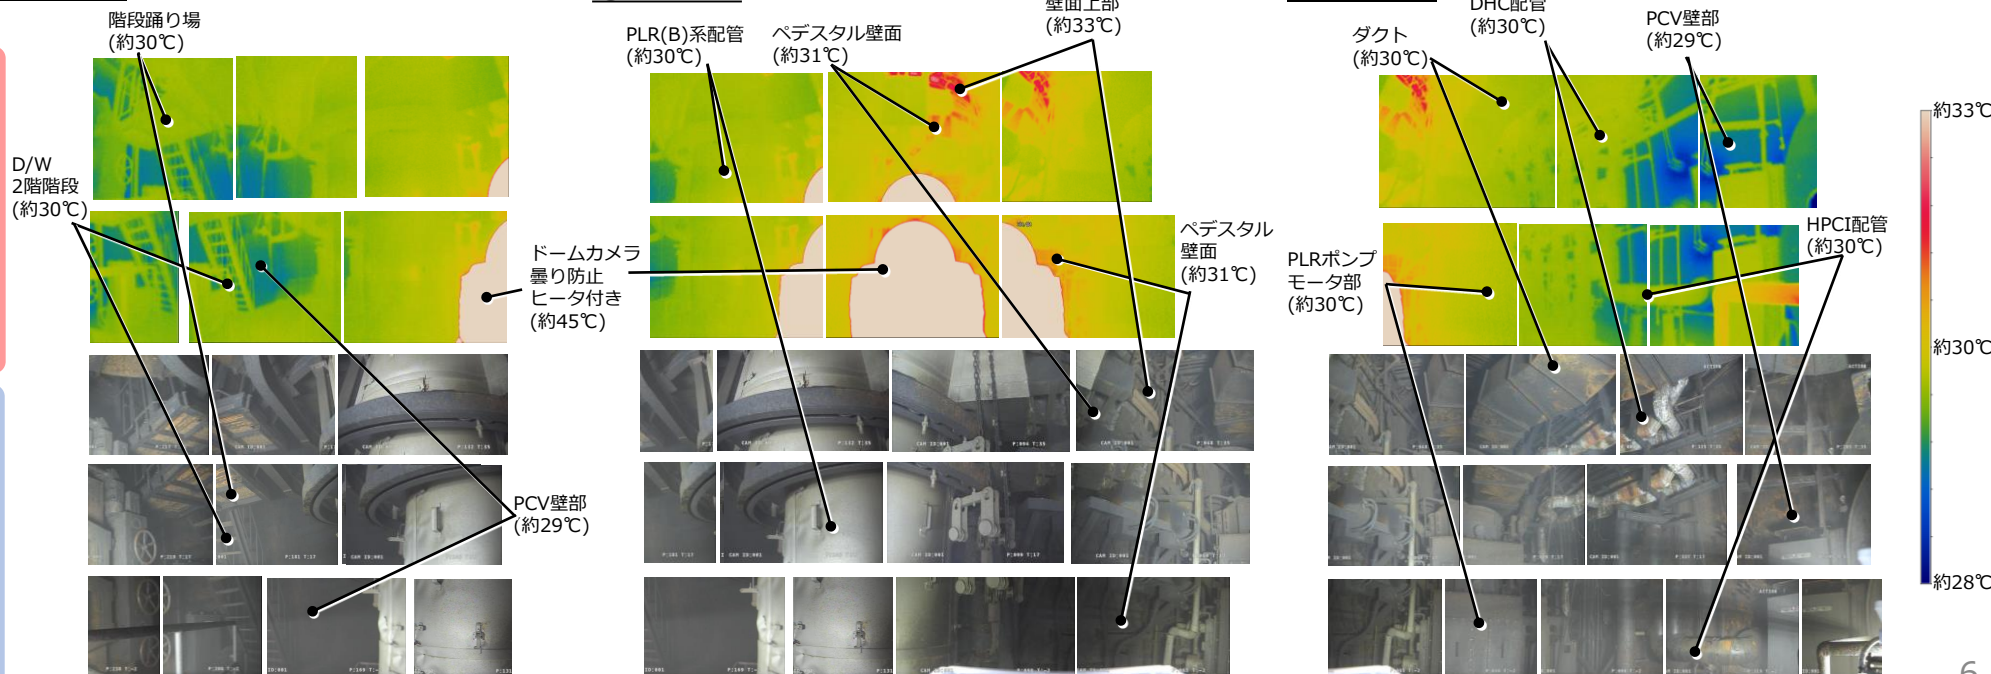
- X-2ペネ周辺の温度について、サーモカメラによる温度分布計測を実施
- 温度分布については、**比較的PCV壁側の温度が低いことを確認**。これは、PCV壁が外気の影響を受けやすいためと推定
- また、**ペDESTAL壁面の温度が若干高いことを確認**。これは、ペDESTAL内に熱源となる燃料デブリが比較的多く存在するためと推定
- いずれの箇所もPCV内温度計の指示(約30℃)と同等且つサーモ画像においても約28~33℃の範囲内で分布し、特異な箇所は見られなかった
- 冬季になると、よりPCV壁の温度が低下し、靄の発生源(冷媒)となる可能性があるため、冬季の調査結果を踏まえて詳細な考察を進めていく

※ サーモカメラの誤差:  $\pm 2^{\circ}\text{C}$ 、ラップ撮影した画像を繋ぎ合わせているため、複数の写真に同じ構造物が表示されている。

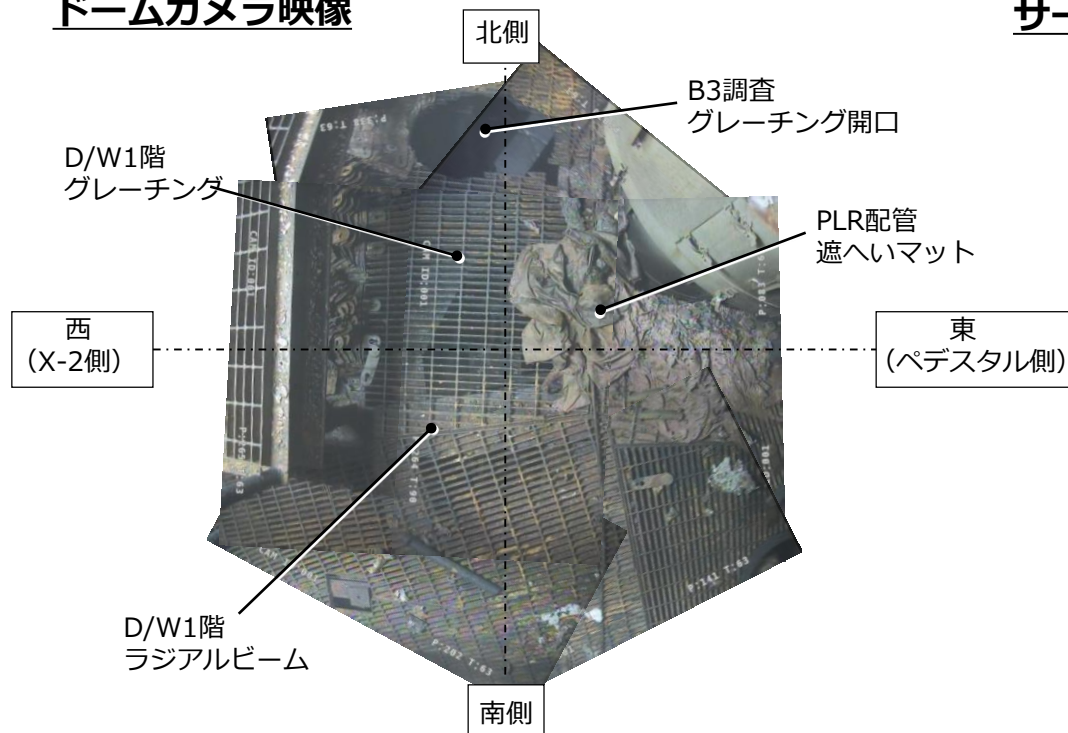
## ドームカメラ映像

- 堆積物が存在するD/W地下階方向についても、サーモカメラで温度分布を確認
- グレーチング越しではあるが、特異な温度は確認されず、他構造物と同じように30℃程度であった

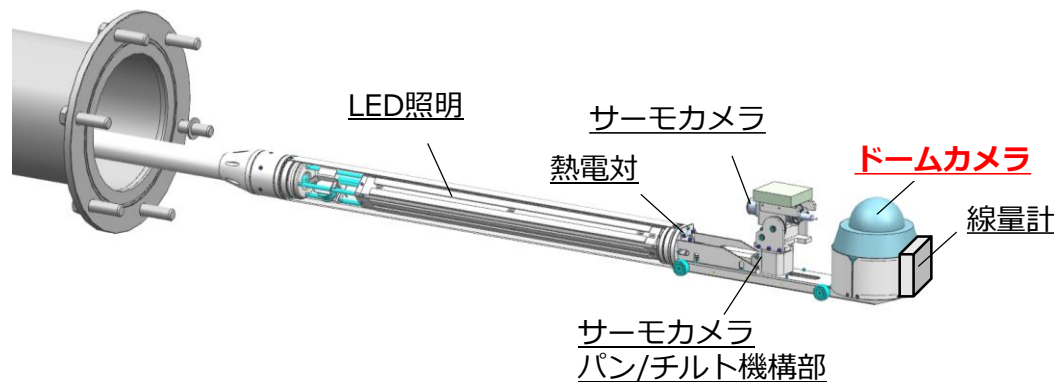
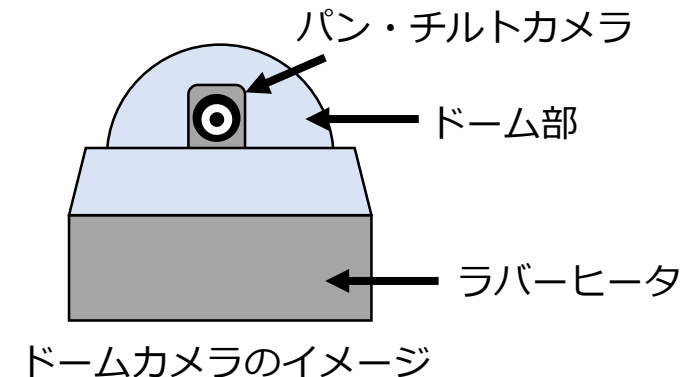
- 本調査では、PCV内の靄によるカメラの曇りを防ぐために、**ラバーヒータを用いた曇り止めを実施**
- ドームカメラに取り付けたラバーヒータにより、**調査中、継続的にドームカメラ本体を加熱**することで、水を含む空気が冷却されることによる結露の発生を防止(約40℃程度の温度)
- 本対策により、調査中ドームカメラの曇りは発生しなかったが、調査最終日にPCV内において、**パン・チルト等の操作系が使用できない状態**となった(映像系は問題なし)
- 必要な情報は全て取得済みであったことから、調査装置のアンインストールを実施
- 後日、PCV外で動作確認を実施した結果、**ドームカメラの温度が40℃付近まで加熱されると同事象が発生**することが判明(35℃以下であれば正常に動作する)
- 温度を下げることで再度使用できることが確認されていることから、**ヒータの設定温度の見直しや、ヒータを停止し動作復帰を促す手順の追加などの対策を検討中**
- なお、M/U・トレーニングにおいても、40℃程度の温度で連続使用しており、**耐放射線性試験の結果から約410Gyまで異常が無いことを確認**(ドームカメラの最大使用温度：50℃、当該カメラの積算線量：約30Gy)
