ゼオライト土嚢等処理の進捗状況について

2025年 3月27日

東京電力ホールディングス株式会社

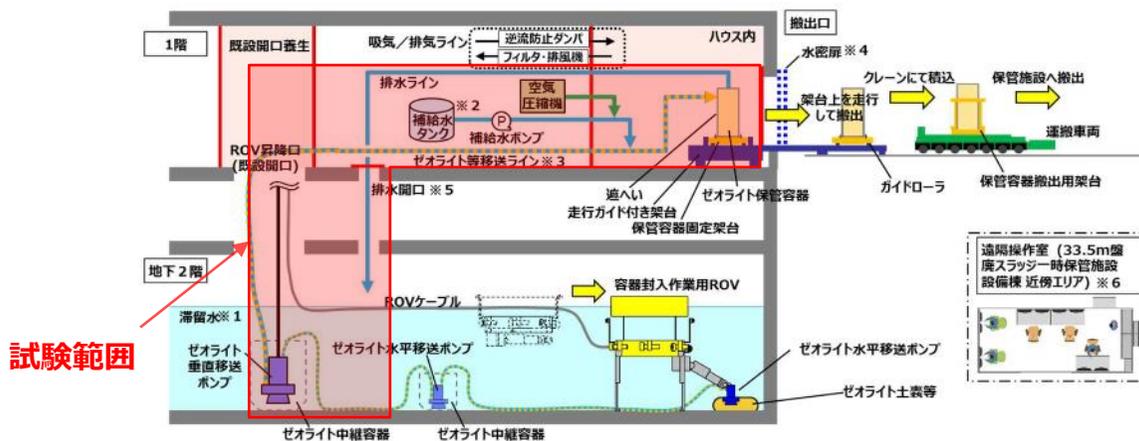
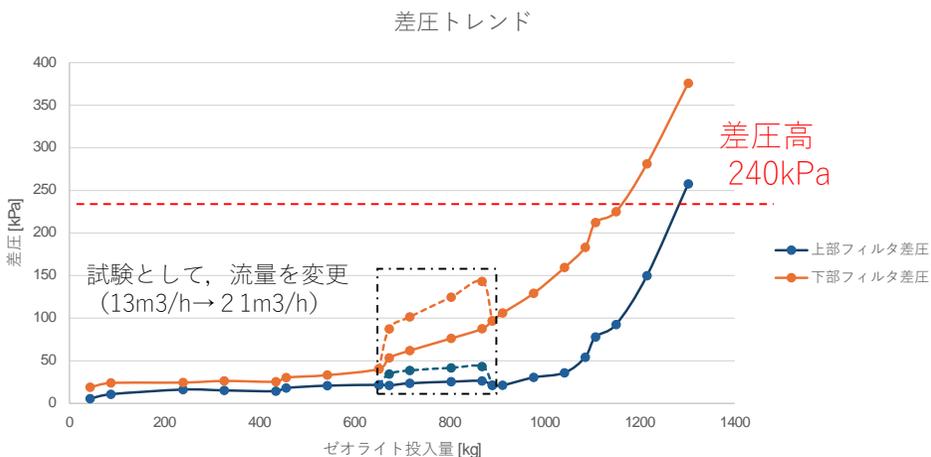
- ゼオライト保管容器を満充填するモックアップ試験※を実施していた際、充填途中にフィルタ差圧が大きく上昇し、満充填前に設計差圧超過を確認。

- フィルタ差圧を上昇させている付着物を分析した結果、ゼオライトであることを確認。

取り出したフィルタの状況 (赤色は酸化鉄)

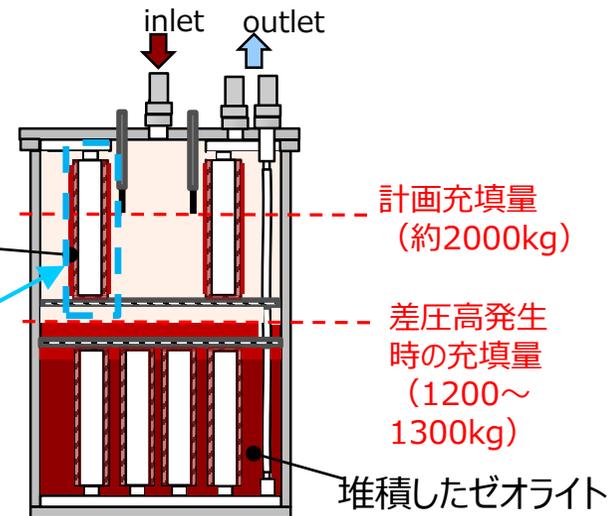
(満充填は約2000kgだが約1200~1300kgで差圧高警報が発生。

差圧高が発生したゼオライト保管容器

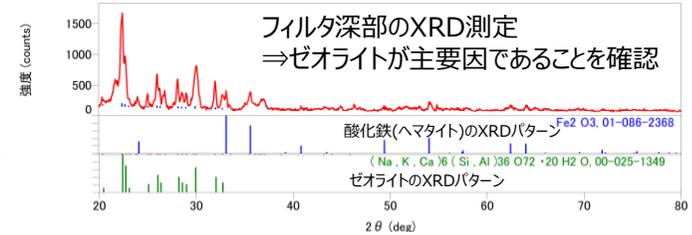
- 試験前後のゼオライト粒子を調査した結果、一回り小さくなっていることを確認

ゼオライトは、新品（約3mm～0.5mm）に対して、一回り小さくなっている状況を確認

移送によりゼオライトが細粒化し、保管容器内で沈降せずにフィルタに付着したと推定

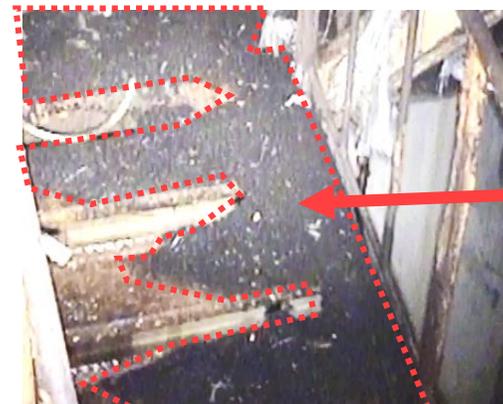
階段室内の作業状況（作業前）

土囊袋から出た活性炭

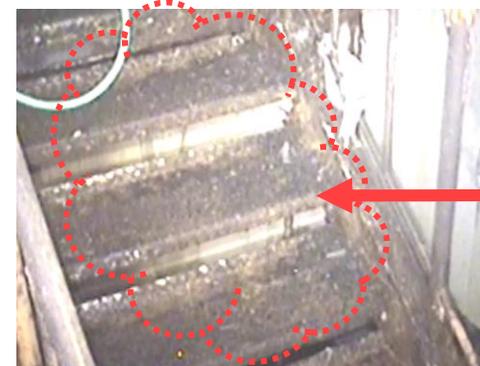
階段室内の作業状況（作業後）

流し落として階段のステップが見えている（サビ等で黒ずんでいる）

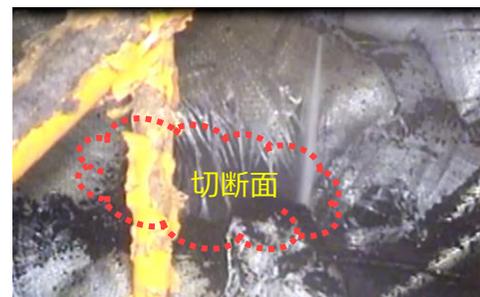
土囊袋切断の作業状況

水流で土囊袋を切断し、中身を流し落とせることを確認

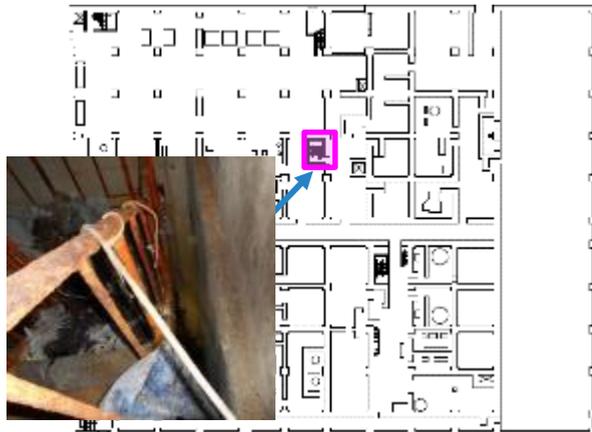
(写真：PMB 1階 階段室)

- PMB・HTIの階段室の調査を実施し、活性炭土嚢の大部分が地下階に流されていることを確認。
 - ✓ 事故当時、滞留水の移送先である階段室に油分等の吸着を目的に活性炭土嚢を敷設。
 - ✓ 現在、階段ステップ上に一部の活性炭土嚢があることを確認しているが、大部分が滞留水移送により地下に押し流されていると推定。

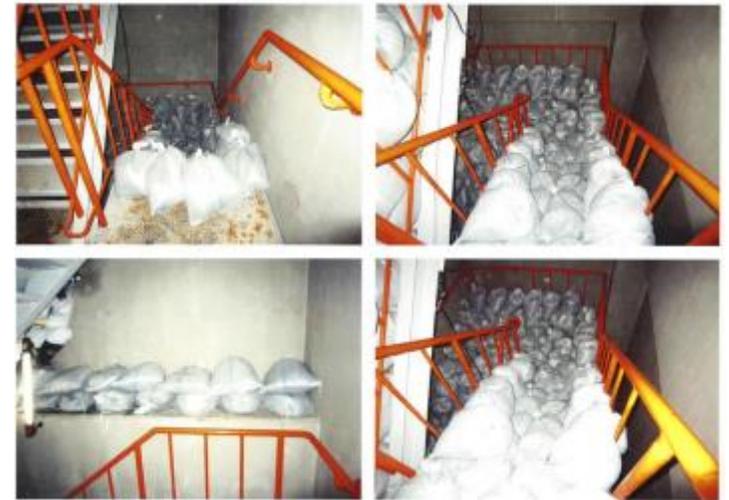
(写真：HTI 地下1階 階段室)

大部分が地下階に流されている模様
