# 1号機 FPC配管異材継手の調査結果について

2025年4月24日

東京電力ホールディングス株式会社

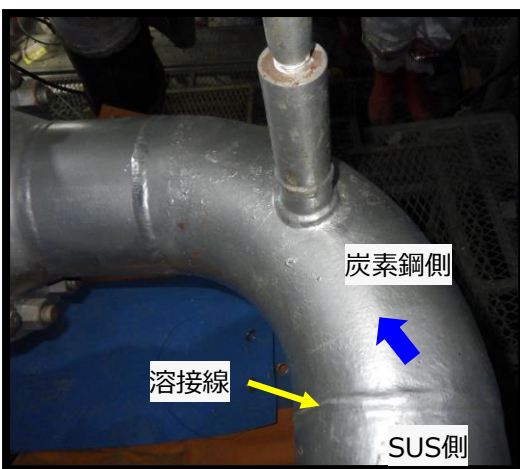
③FPC熱交換器(B)出口配管

- ①ろ過脱塩器バイパスライン分岐配管・・・有意な減肉無し
- ②FPC熱交換器(B)入口配管・・・有意な減肉無し
- ③FPC熱交換器(B)出口配管エルボ部・・・一部に減肉傾向を確認
- ④FPC熱交換器(B)ベント配管・・・RTにより有意な減肉無し
- ⑤FPC熱交換器(B)ドレン配管・・・有意な減肉無し

✓ ③FPC熱交換器(B)出口配管エルボ部の肉厚測定結果にはバラツキがあり,公称肉厚7.1mmに対し,必要最小肉厚3.8mm(JSME規格)を下回る箇所が3/55ポイントあった。このため,配管内面の確認を実施した。

✓ なお,肉厚測定結果及び内面確認の結果より,炭素鋼とSUSの異材溶接部の炭素鋼近傍に減肉傾向が見られないことから,ガルバニック腐食ではないことを確認。

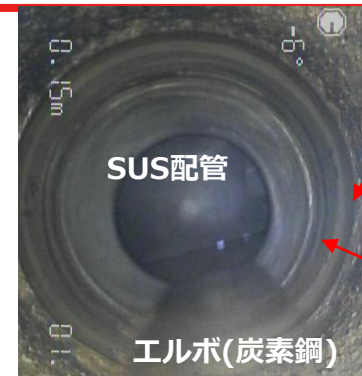
3 SUS側と炭素鋼の異材溶接部

SUS配管内面に錆は確認されなかった

溶接線を境に鉄さびの付着状況に差異有り

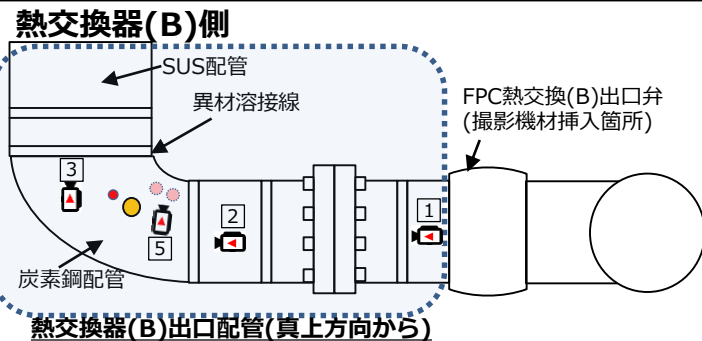
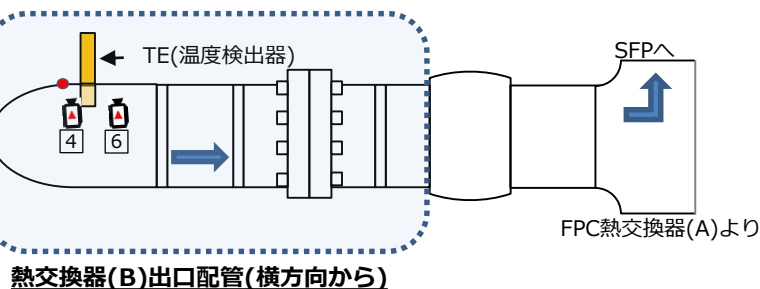
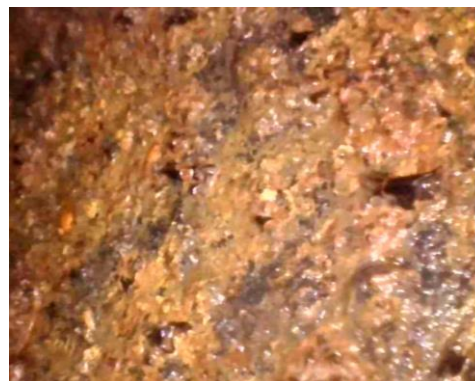
4 減肉傾向箇所Ⅰ(温度検出器の上流側)

肉厚測定結果において減肉傾向が確認された3箇所全てにおいて、鉄さびが確認されたものの著しい減肉は確認できなかった

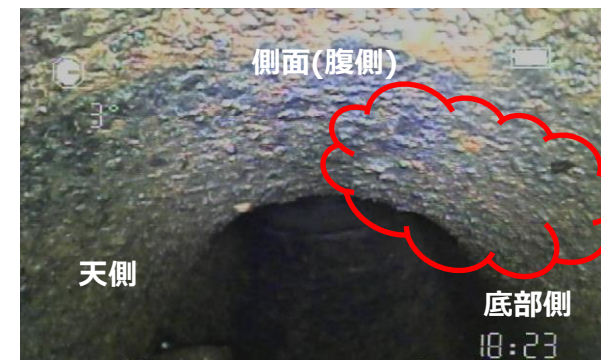
5 減肉傾向箇所Ⅱ,Ⅲ(温度検出器下流側の側面)

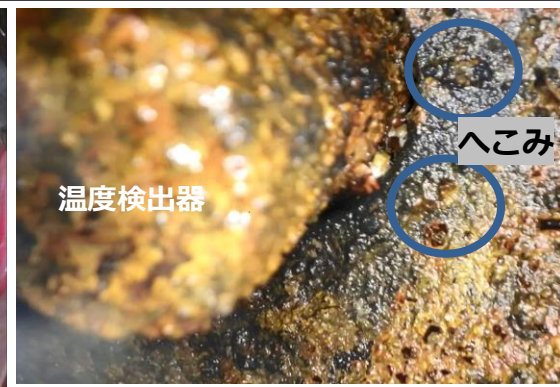
6 温度検出器(鞘管)の下流側

- ✓ 炭素鋼とSUSの異材溶接部の炭素鋼側近傍において、減肉傾向は確認できなかった。
- ✓ 配管内表面に鉄さびを確認。配管内表面に強固に密着し、剥離が困難な状況であった。
- ✓ 熱交換器(B)出口配管エルボ部の減肉傾向が確認された3箇所について、鉄さびが確認されたものの、外観上著しい減肉は確認できなかった。
- ✓ また、配管内表面全体においても著しい減肉箇所は確認できなかったが、一部にへこみ(温度検出器の下流側)が確認された。
- ✓ エルボ部、直管部、弁箱で溶接線を境に鉄さびの付着状況に相違があった。なお、熱交換器出口SUS配管の配管内表面には、鉄さびは確認されなかった。
- ✓ 熱交換器(B)出口弁下流側(T字配管)に、複数の大小のへこみを確認した。

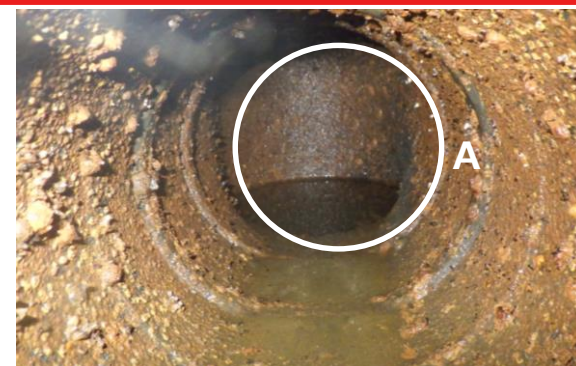
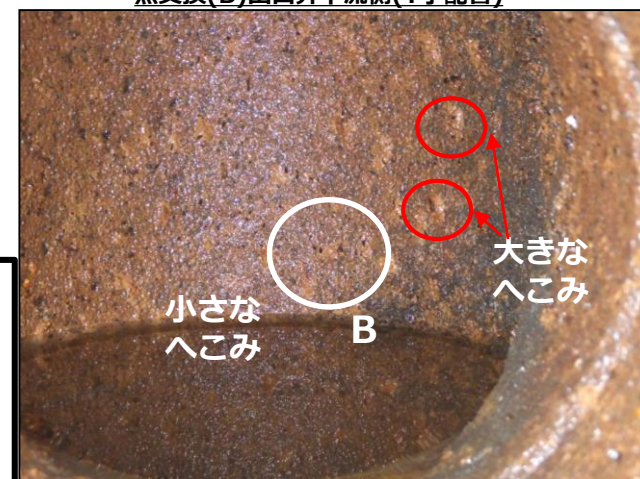
熱交換(B)出口弁下流側(T字配管)

A拡大：熱交換(B)出口弁下流側(T字配管)

⑦ FPC熱交換器(B)出口弁下流側(T字配管)は内表面に大きなへこみが確認されたが、必要最小肉厚を下回る減肉無し

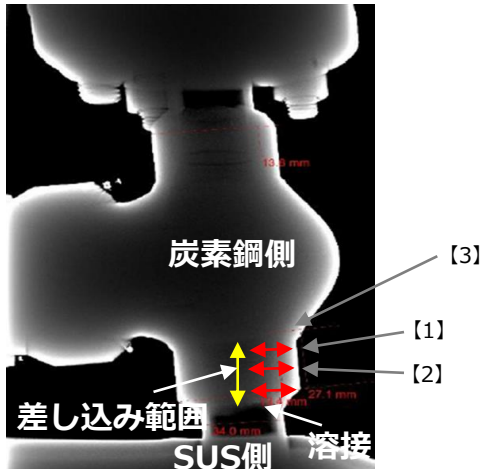
- ④FPC熱交換器(B)ベント配管はSUS配管(雄側)が炭素鋼の弁(雌側)に差し込まれており弁箱の端部で異材溶接されている。
- RTによる肉厚測定を行い、配管差し込み範囲(異材接触部)では有意な減肉は確認されず最小肉厚(JSME規格)4.0mmに対して、5.8mm以上あり問題無いことを確認した。

| 肉厚測定ポイント | 肉厚測定記録(単位mm) | 現場写真(配管磨き後) |
|---|---|---|
| <p>④FPC熱交換器(B)ベント配管</p> | <p>弁25A 必要最小肉厚：4.0mm</p> <p>【1】 7.4 mm</p> <p>【2】 7.4 mm</p> <p>【3】 5.8mm</p> <p>⇒異材接触箇所ではないが、③位置で減肉と思われる箇所を確認。弁使用時に流れに変化が生じ減肉しやすい箇所であり、流体によって減肉したものと思われる。現在当該箇所はほとんど使用していないため減肉が進行しているとは考えていない。</p> | |
