# タービン建屋東側における 地下水及び海水中の放射性物質濃度の状況について

2026/1/29

東京電力ホールディングス株式会社

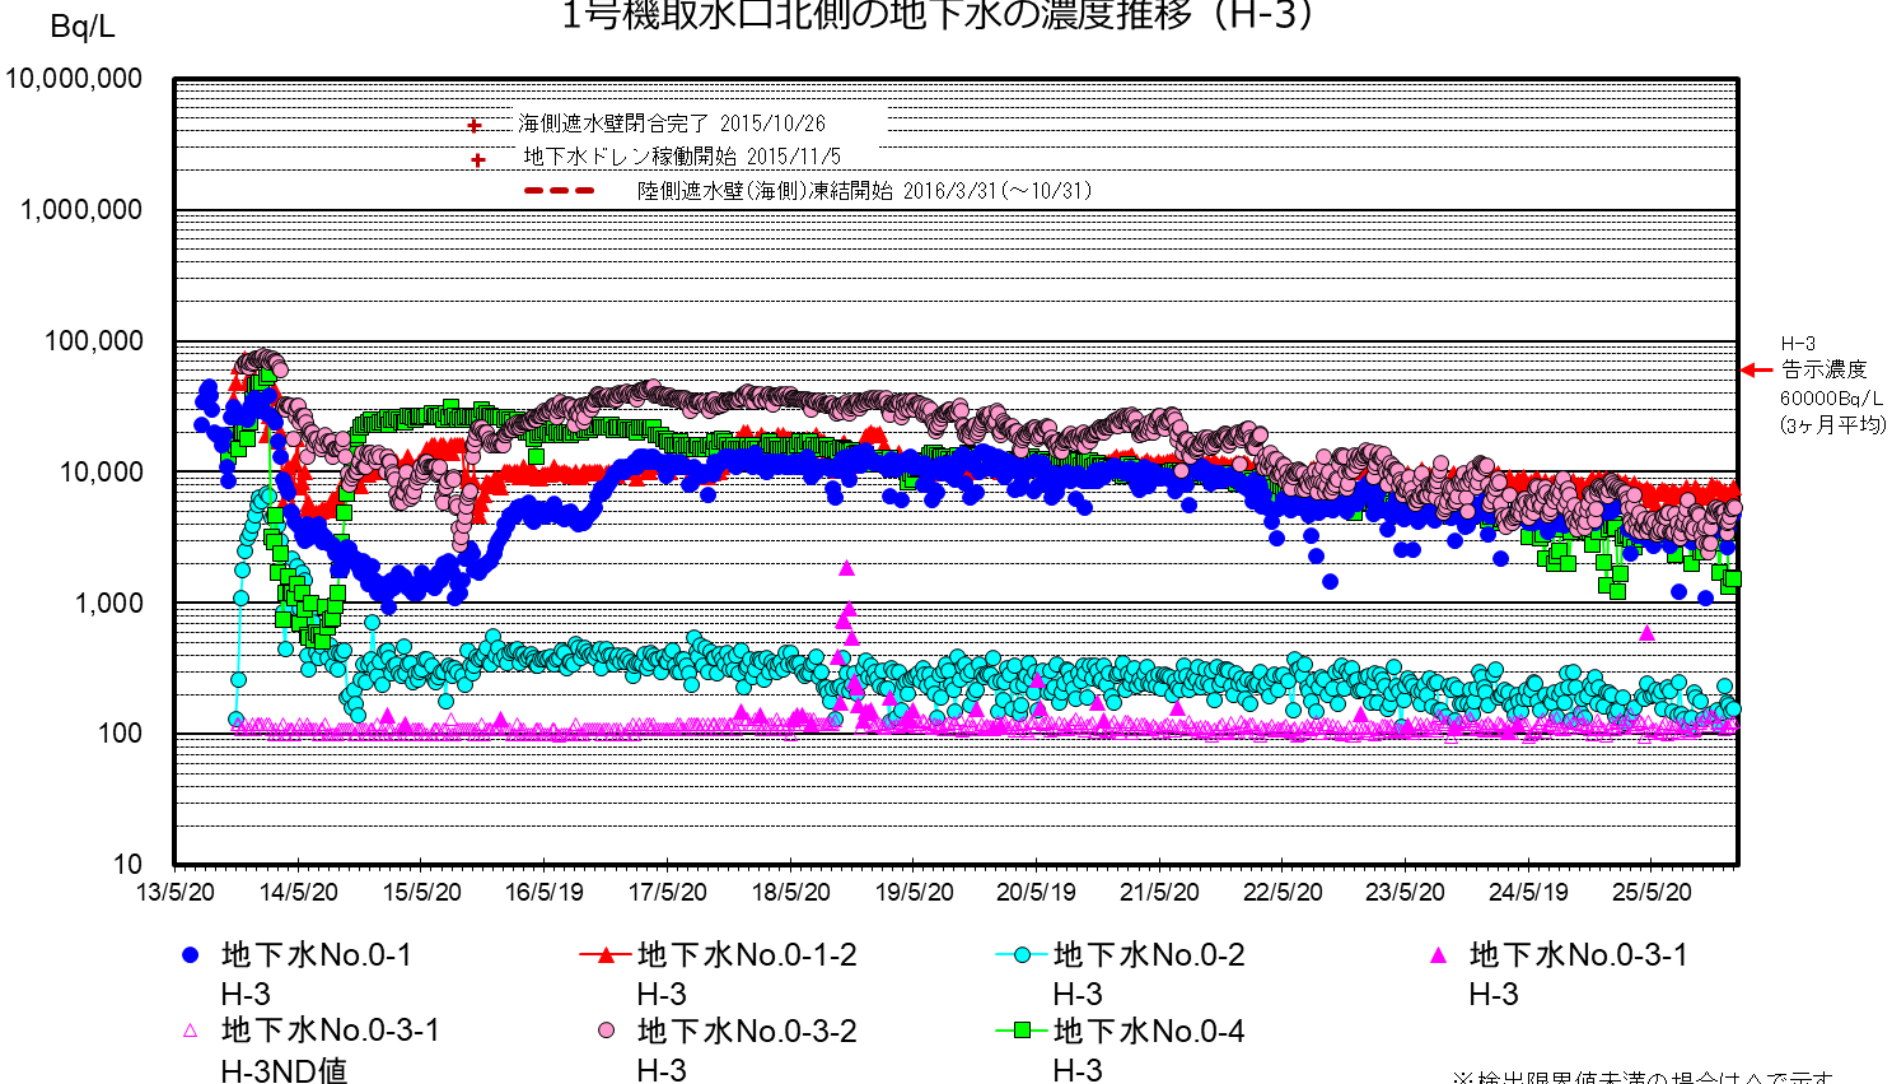
## 1号機取水口北側の地下水の濃度推移 (H-3)

- H-3濃度は、全観測孔で告示濃度60000Bq/Lを下回り、全体としては横ばい又は低下傾向の観測孔が多い。
- 全β濃度は、全体としては横ばい傾向にあったが、2020.4以降に一時的な上昇が見られ、現在においてもNo.0-1、No.0-1-2、No.0-2、No.0-3-2の観測孔で低い濃度で上下動が見られるため、引き続き傾向を注視していく。

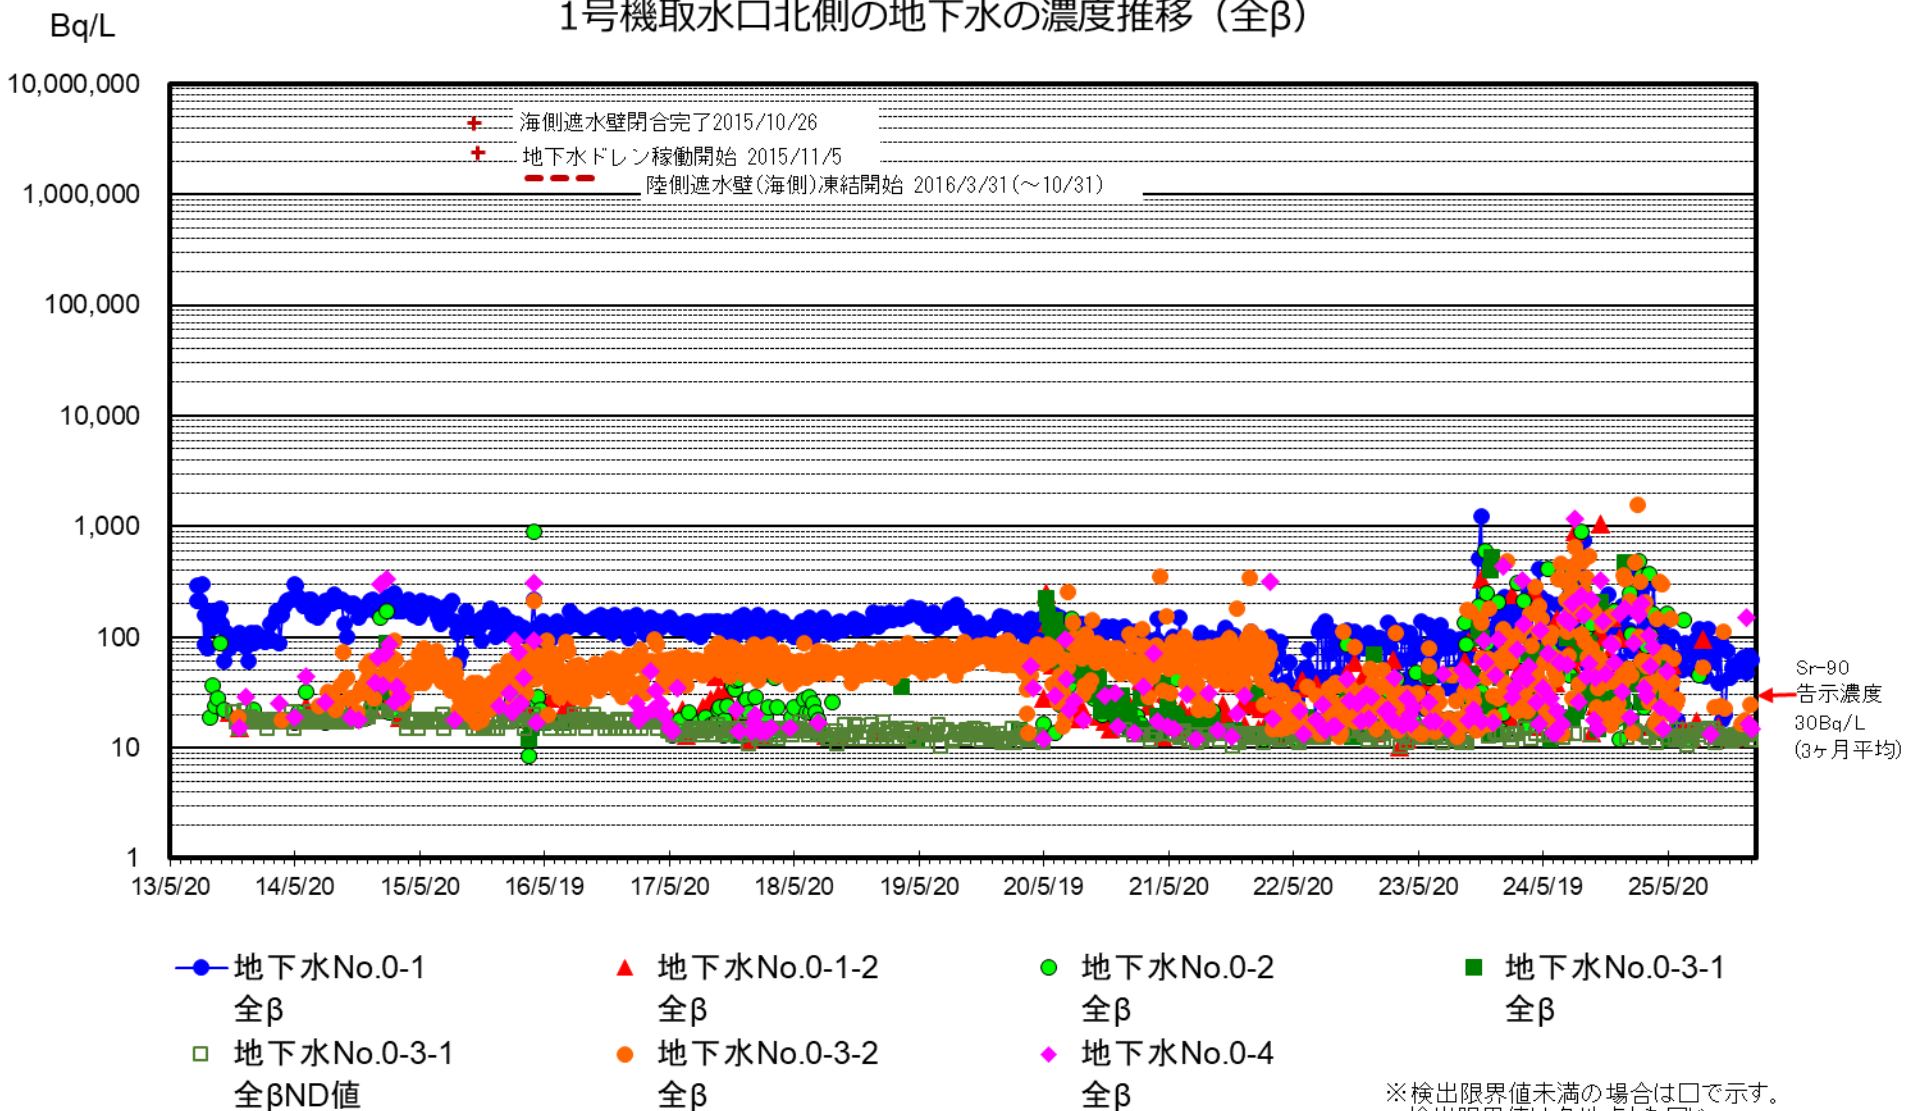
## 1号機取水口北側の地下水の濃度推移 (全β)

No.0-3-2について、変動調査を実施中。

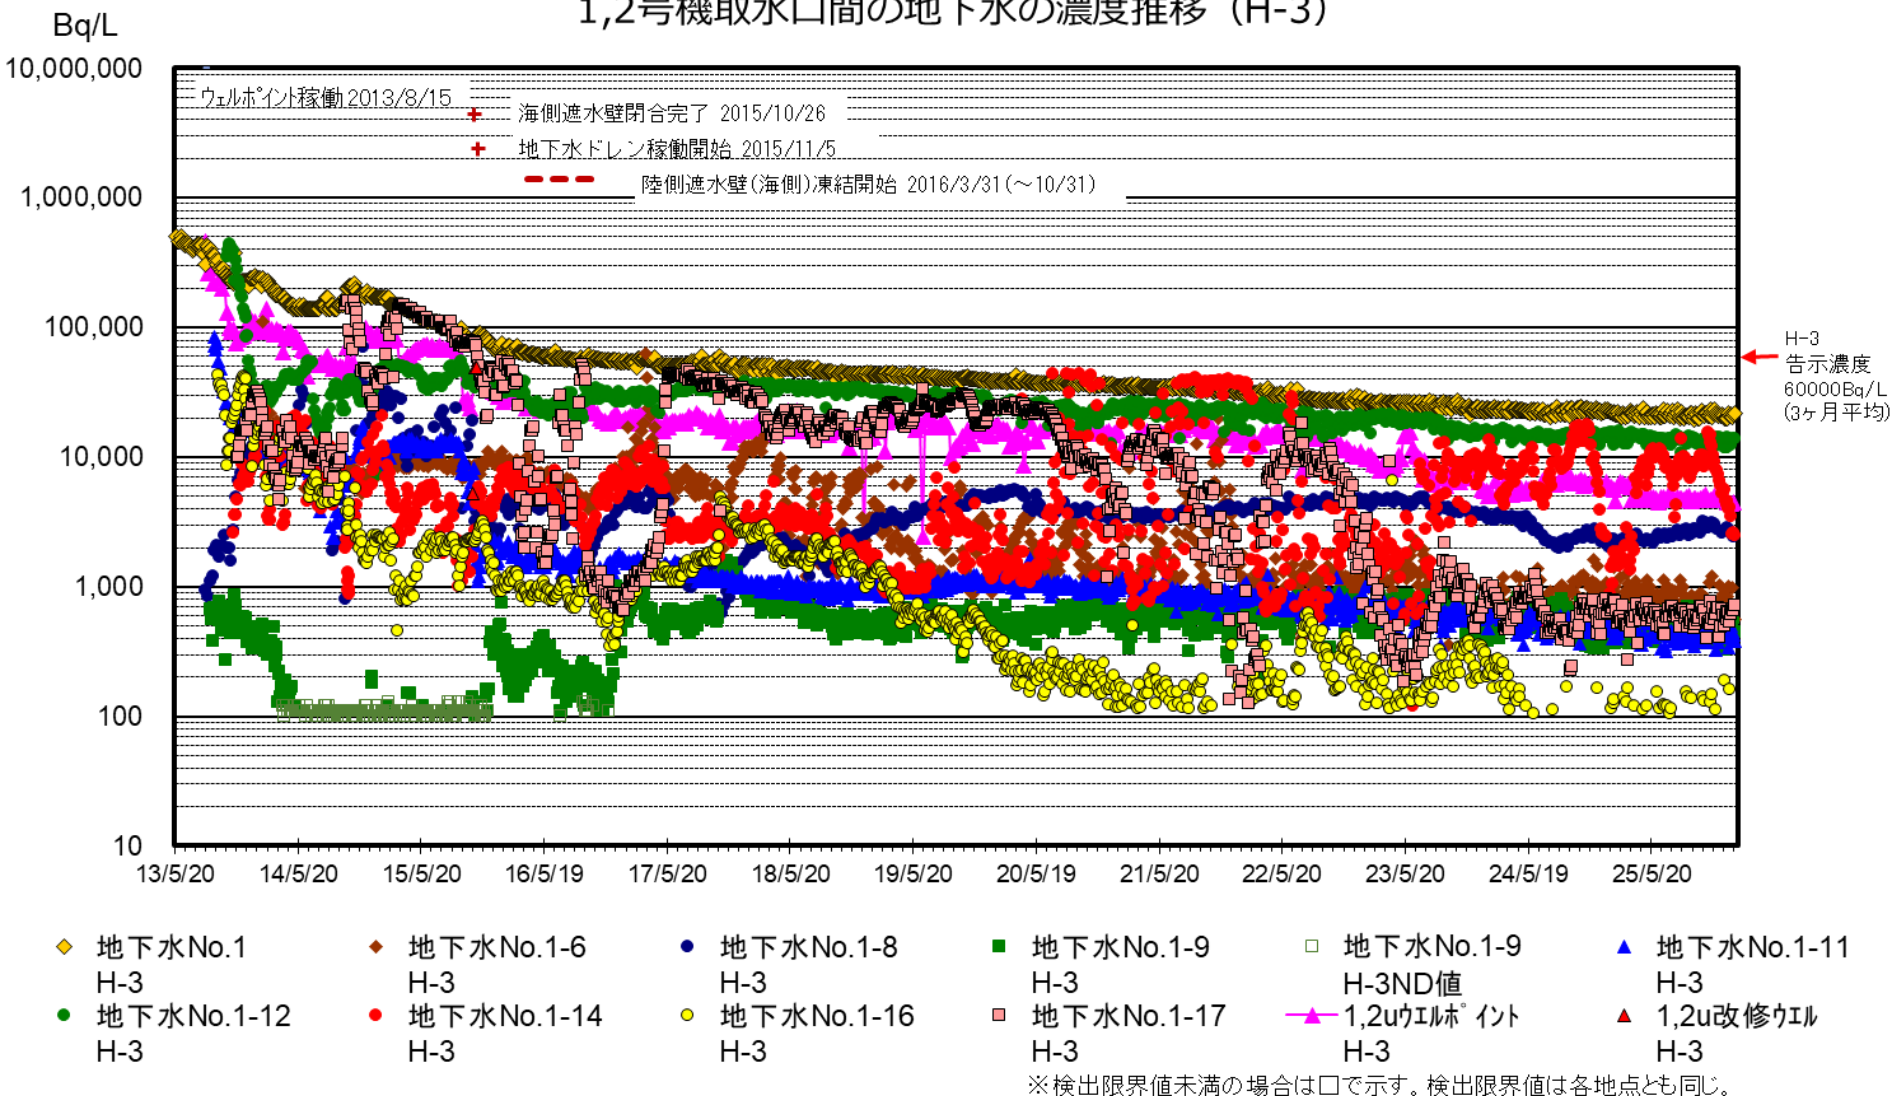
## 1,2号機取水口間の地下水の濃度推移 (H-3)

- H-3濃度は、全観測孔で告示濃度60000Bq/Lを下回り、No.1-14、No.1-17など上下動が見られる観測孔もあるが、全体的に横ばい又は低下傾向の観測孔が多い。
- 全β濃度は、全体としては横ばい傾向にあるが、No.1-6については上昇傾向が見られ、No.1-8、No.1-9、No.1-11、No.1-12、No.1-14の観測孔で低い濃度で上下動が見られることから、引き続き傾向を注視していく。

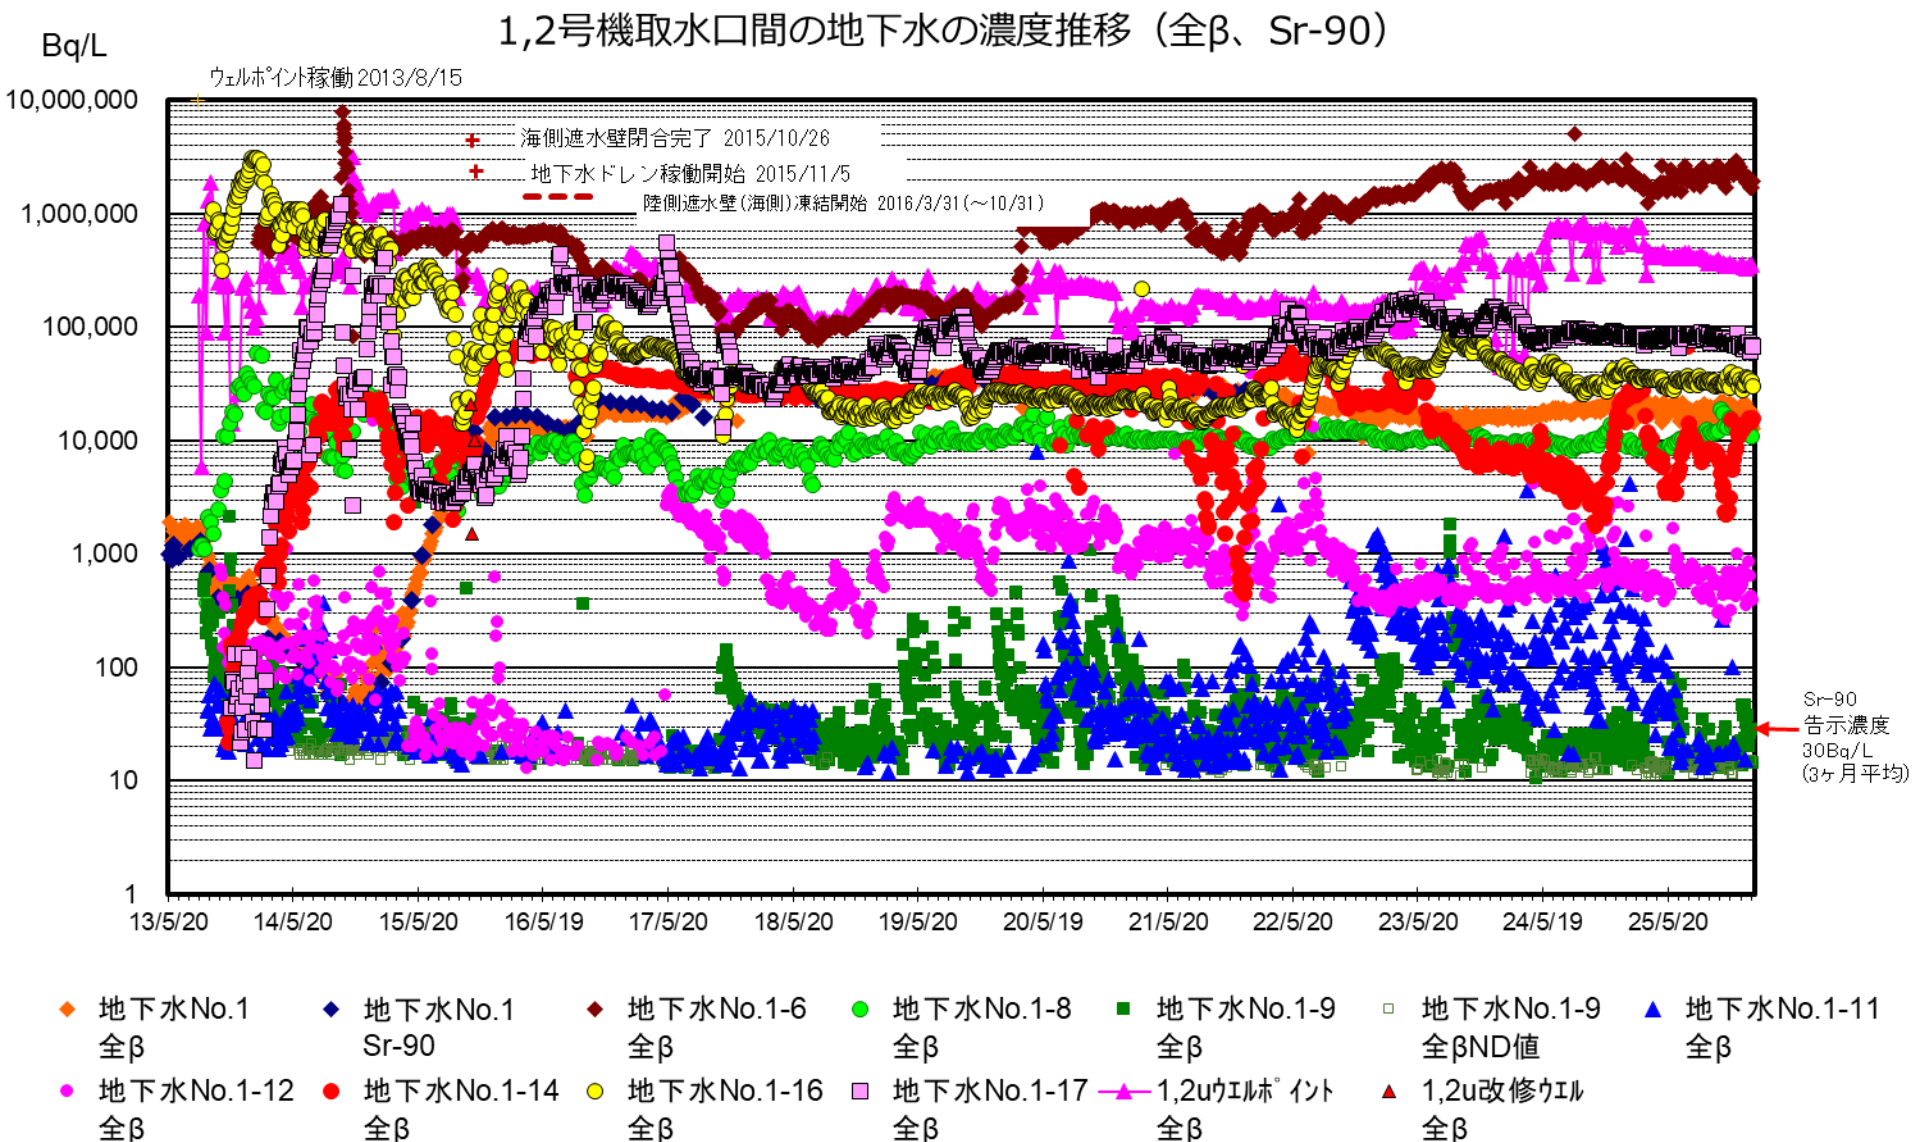
# 1,2号機取水口間の地下水の濃度推移 (2/2)

No.1、No.1-6について、変動調査を実施中。

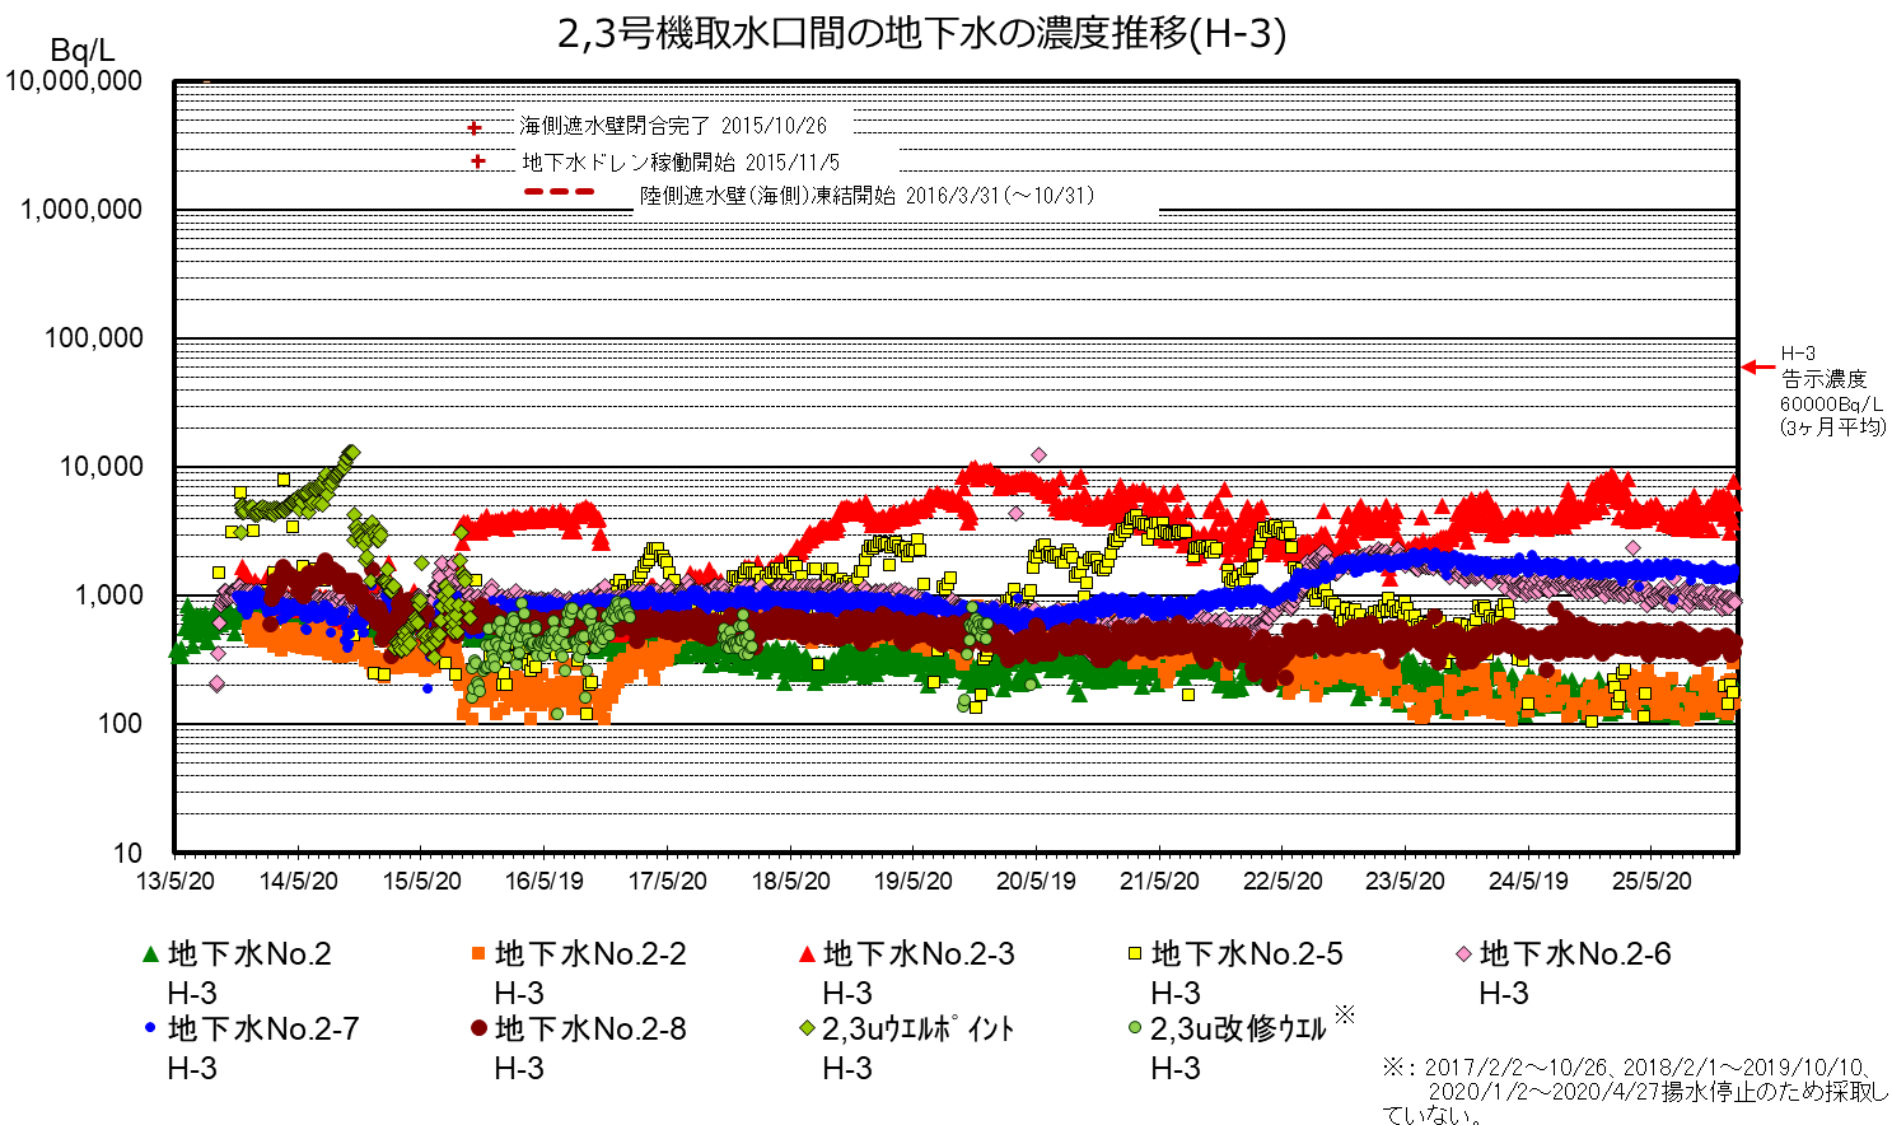
## 2,3号機取水口間の地下水の濃度推移 (1/2)

- H-3濃度は、全観測孔で告示濃度60000Bq/Lを下回り、全体的に横ばい又は低下傾向の観測孔が多い。
- 全β濃度は、全体としては横ばい傾向にあるが、No.2-5において低下が見られ、変動が大きくなっている。引き続き傾向を注視していく。

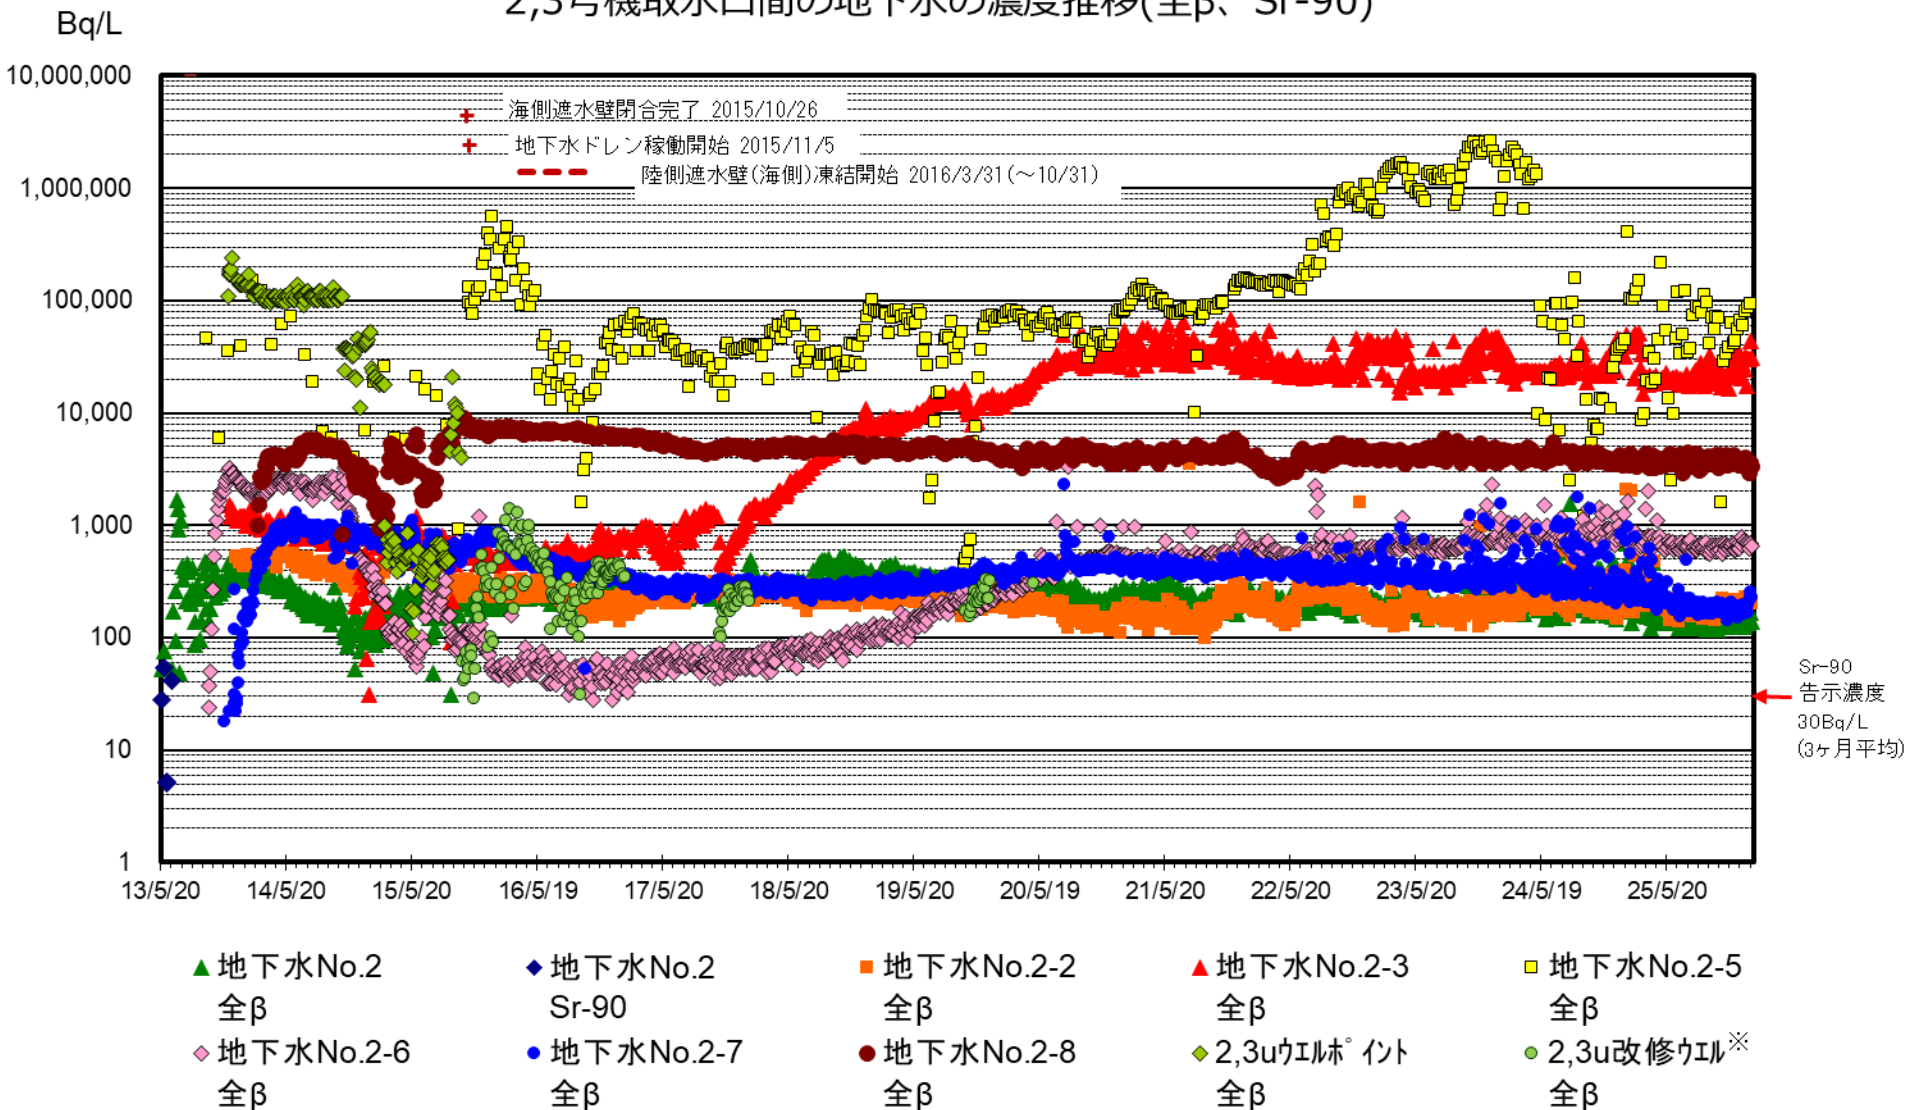
## 2,3号機取水口間の地下水の濃度推移(全β、Sr-90)

No.2-5、No.2-6について、変動調査を実施中。

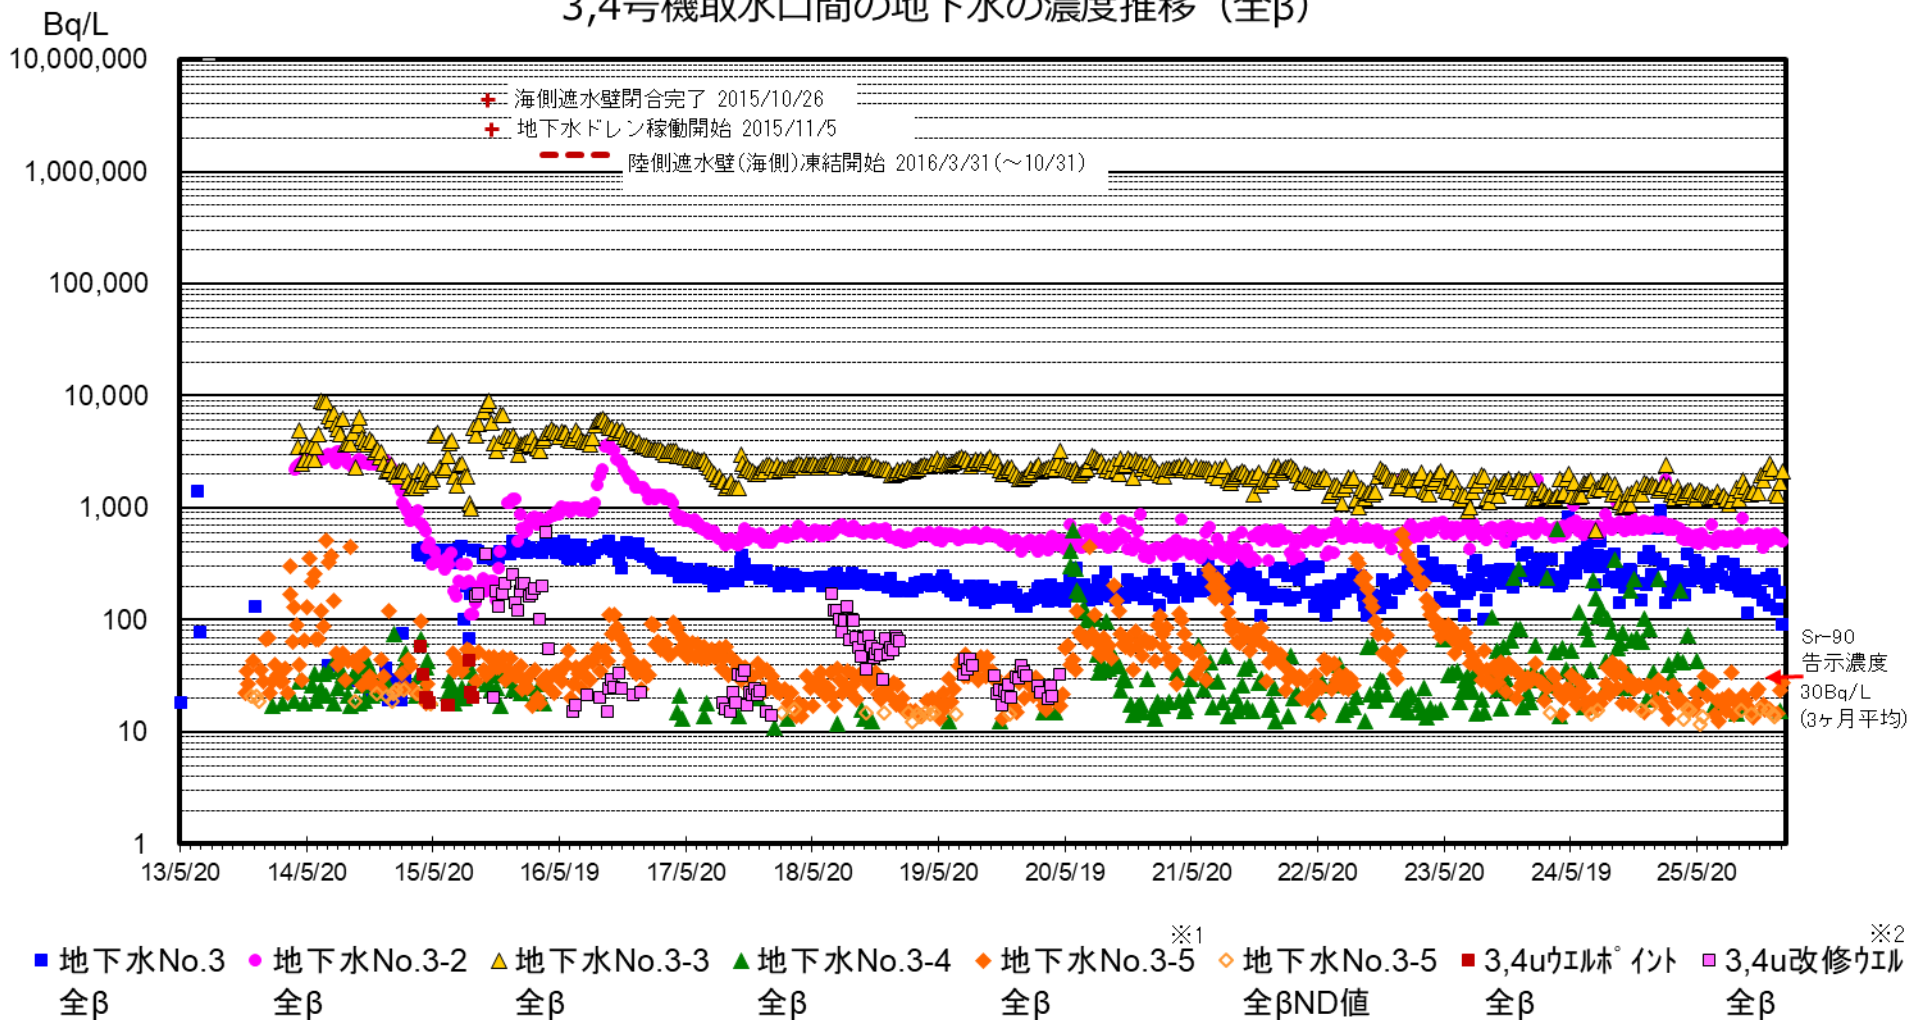
## 3,4号機取水口間の地下水の濃度推移 (全β)

- H-3濃度は、全観測孔で告示濃度60000Bq/Lを下回り、全体的に横ばい又は低下傾向にある。
- 全β濃度は、全体としては横ばいであるが、No.3-4、No.3-5 の観測孔で低い濃度で上下動がみられるため、引き続き傾向を注視していく。

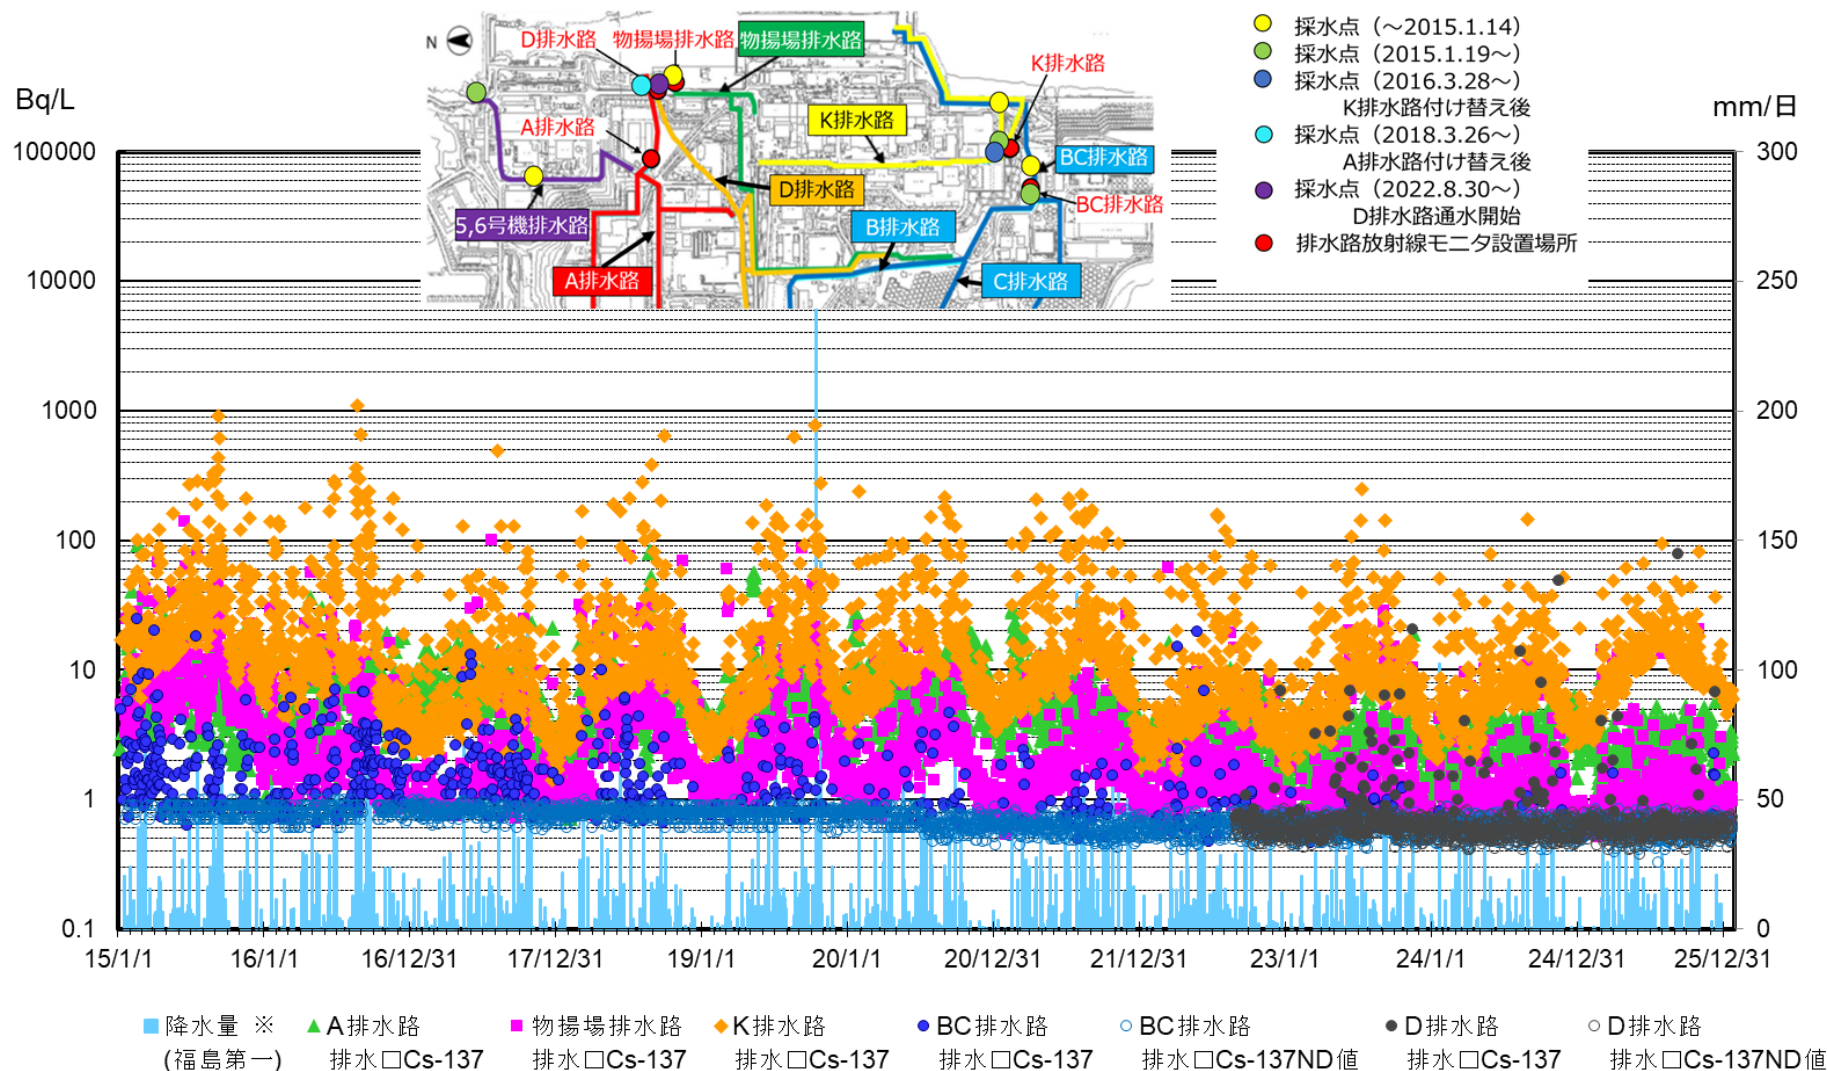
# 排水路の排水の濃度推移 (Cs-137)

- 道路・排水路の土砂回収を実施中。
- 全体的に横ばい傾向にある。
- Cs-137濃度、全β濃度は降雨時に上昇する傾向にある。

- 道路・排水路の土砂回収を実施中、排水路及び枝管に浄化材を設置中。
- Cs-137濃度、全β濃度は横ばい傾向にあるが、降雨時に上昇する傾向にある。
- H-3濃度は低下傾向にあったが、2017.9以降横ばい傾向となり、2023.5以降ゆるやかに下降傾向にある。

- 敷地西側の線量が低いエリアの排水を2022/8/30より通水開始。
- 低い濃度で横ばい傾向にある。
- 2022/11/29より連続モニタを設置し、1/2号機開閉所周辺の排水を通水開始。
- Cs-137濃度、全β濃度は降雨時に上昇する傾向にある。

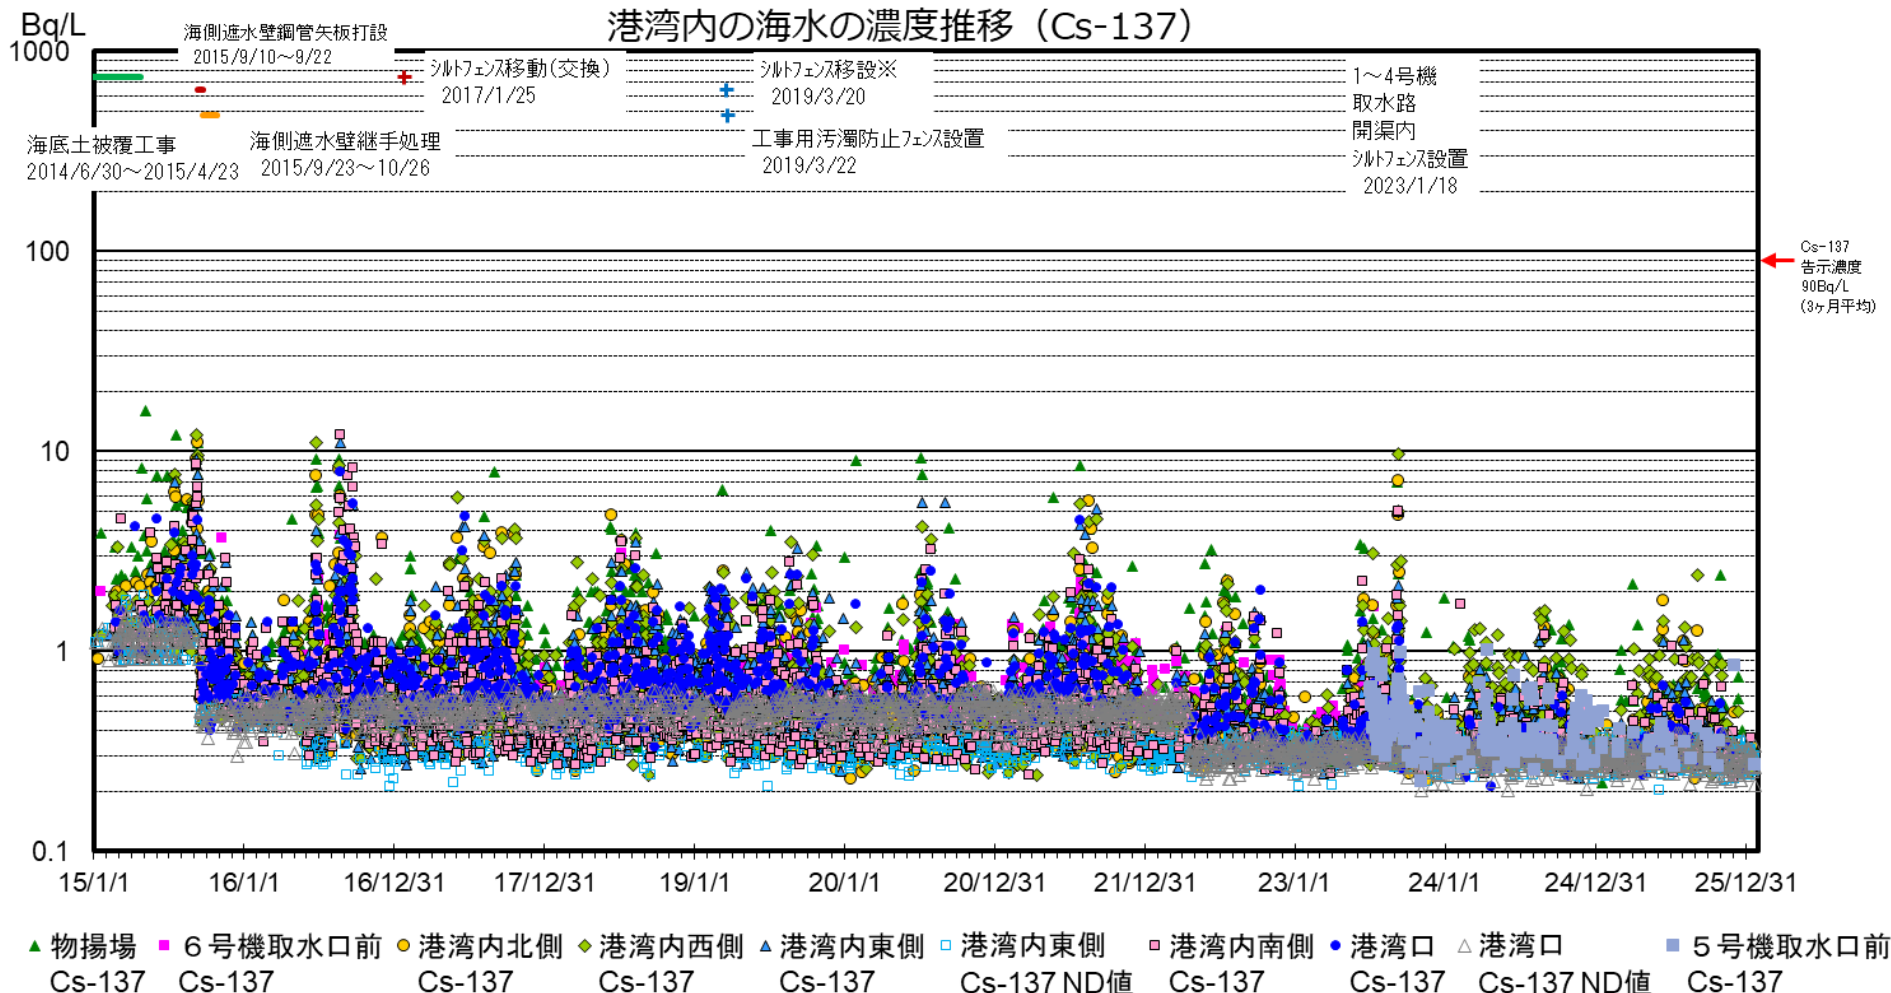
## 港湾内の海水の濃度推移 (Cs-137)

- 告示濃度未満で推移しており、降雨時に一時的なCs-137濃度、Sr-90濃度の上昇が見られるが、長期的には低下傾向が見られる。
- 1～4号機取水路開渠内エリアより低いレベルとなっている。
- 海側遮水壁鋼管矢板打設・継手処理の完了後、濃度の低下が見られる。

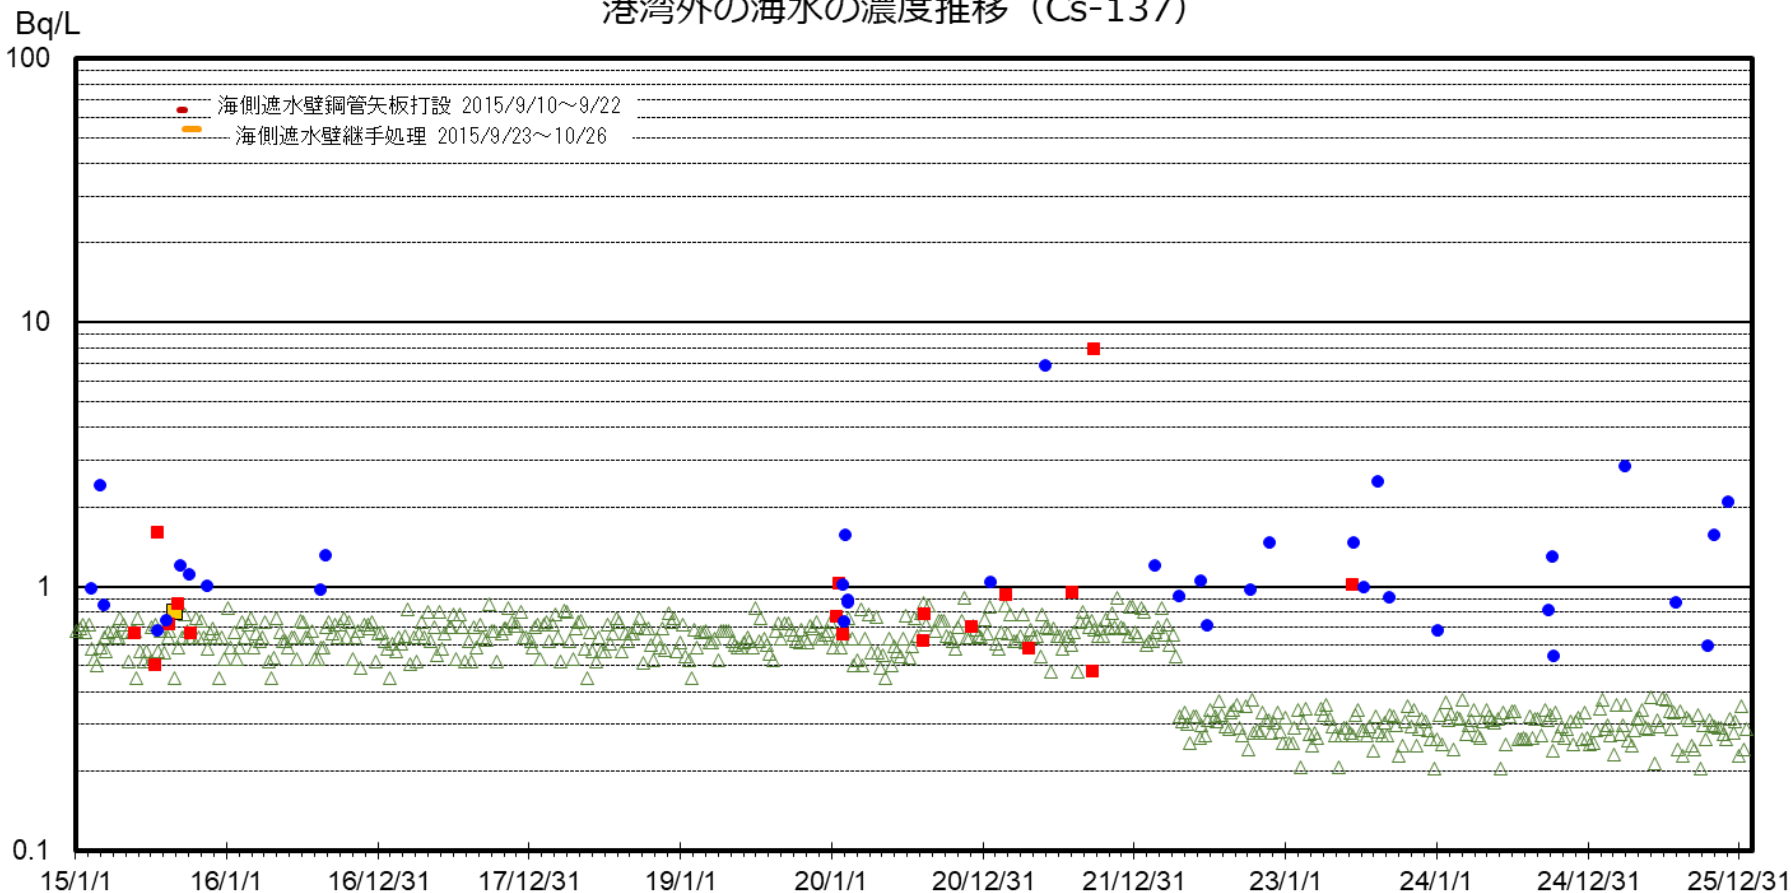
## 港湾外の海水の濃度推移 (Cs-137)

- 海側遮水壁鋼管矢板打設・継手処理の完了後、Cs-137濃度、Sr-90濃度の低下が見られ、低い濃度で推移している。
- Cs-137濃度は、5, 6号機放水口北側、南放水口付近で気象・海象等の影響により、一時的な上昇が観測される事がある。
- Sr-90濃度は、港湾外（南北放水口）で2021年度に変動が見られたが、気象・海象等による影響の可能性など引き続き傾向を注視していく。
- ALPS処理水の放出期間中は、放水口付近採取地点において、H-3濃度の上昇が確認されているが、海洋拡散シミュレーションの結果などから想定範囲内と考えている。
