福島第一原子力発電所の汚染水処理対策の課題と対応 参考資料集

2021年6月25日

東京電力ホールディングス株式会社

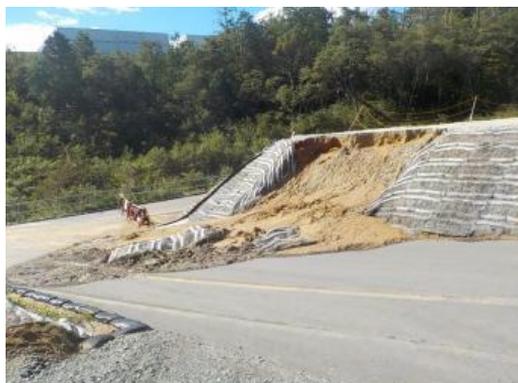
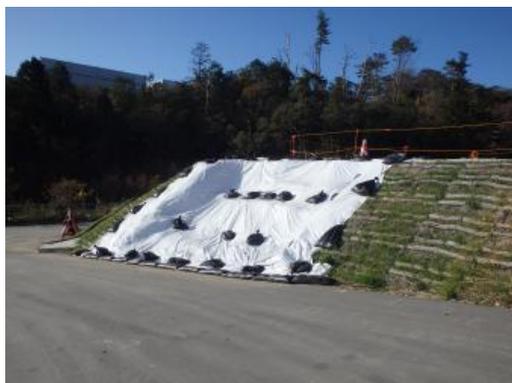
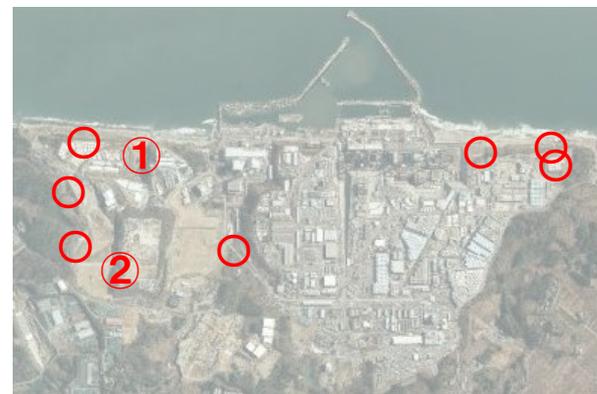
①陳場沢川河口付近

- 2019年度の豪雨（台風19号：241mm/日）において、抽出した12か所の斜面において、大規模な斜面崩壊は発生していない。
- 但し、敷地内の法面9箇所において崩れを確認したが、いずれも小規模であり、表層の雨水が排水しきれず、流れが集中し、洗掘などから派生した崩壊がほとんどと想定される。
- 復旧工事を完了済み。

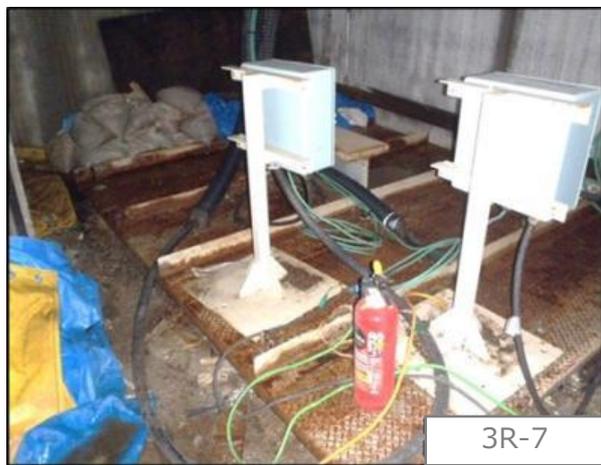
対策前

- 区分③ 外部ハッチ：鋼板蓋を設置し閉止（3号機原子炉建屋）

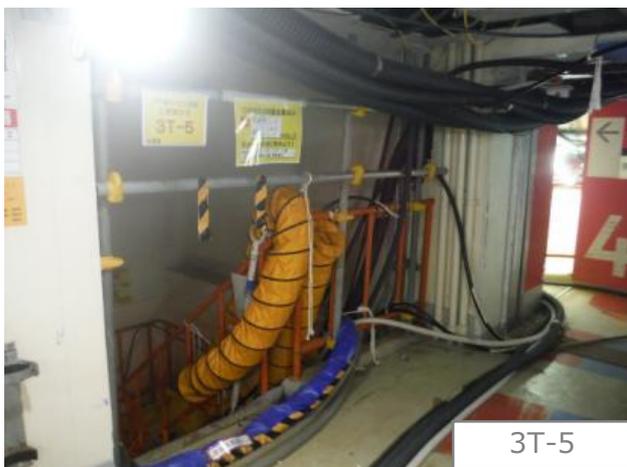
対策前

- 区分② 階段室：水密扉を設置し閉止（3号機タービン建屋）

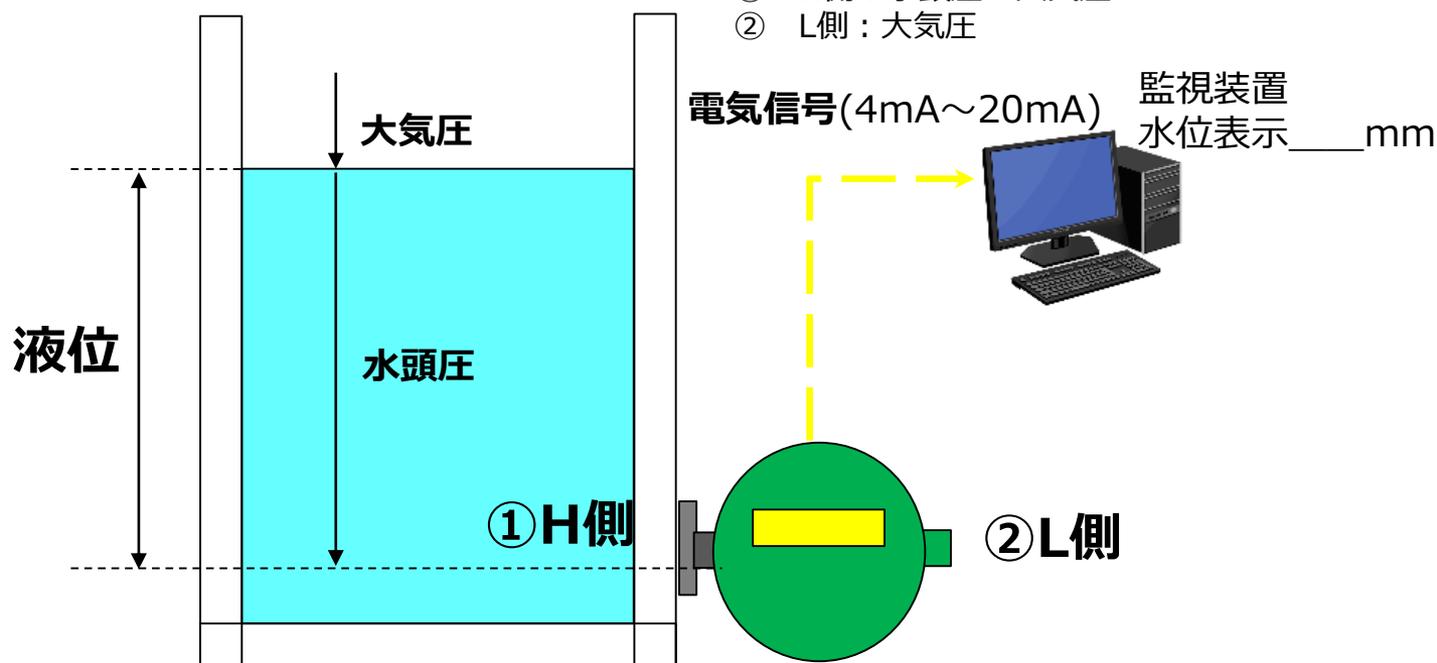
- ブラインタンクの液位系について1系統、2系統の液位計の点検時に、受圧部に付着物（塩化カルシウム結晶等）が確認されたため、清掃を実施した。
- 清掃後、清掃前に計測されていた液位のスパイクは発生しなくなった。

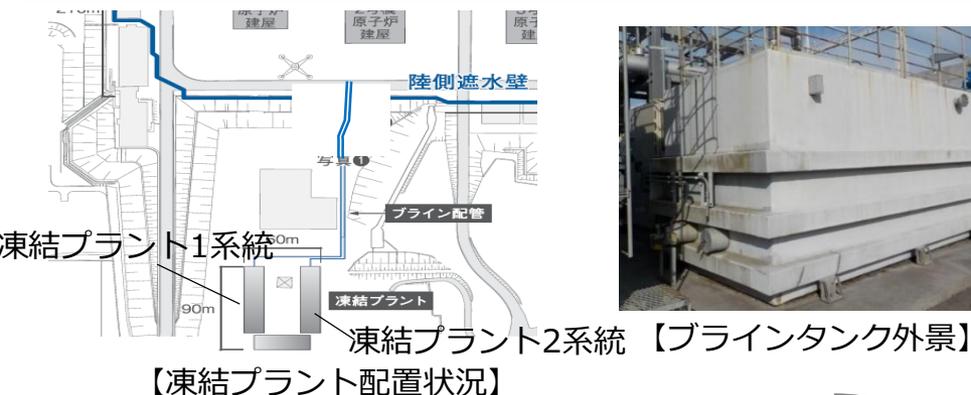
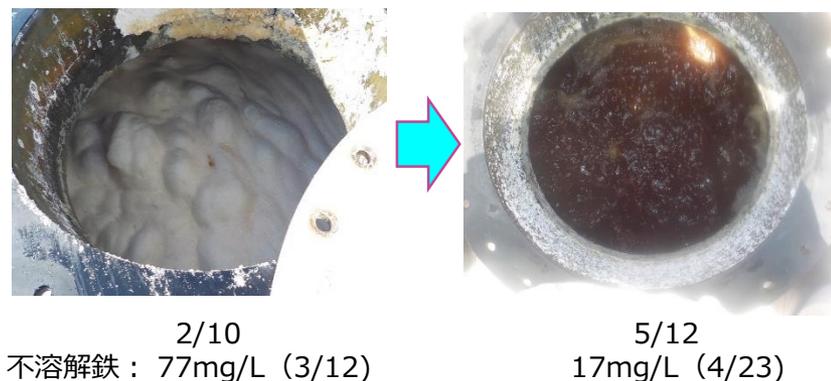
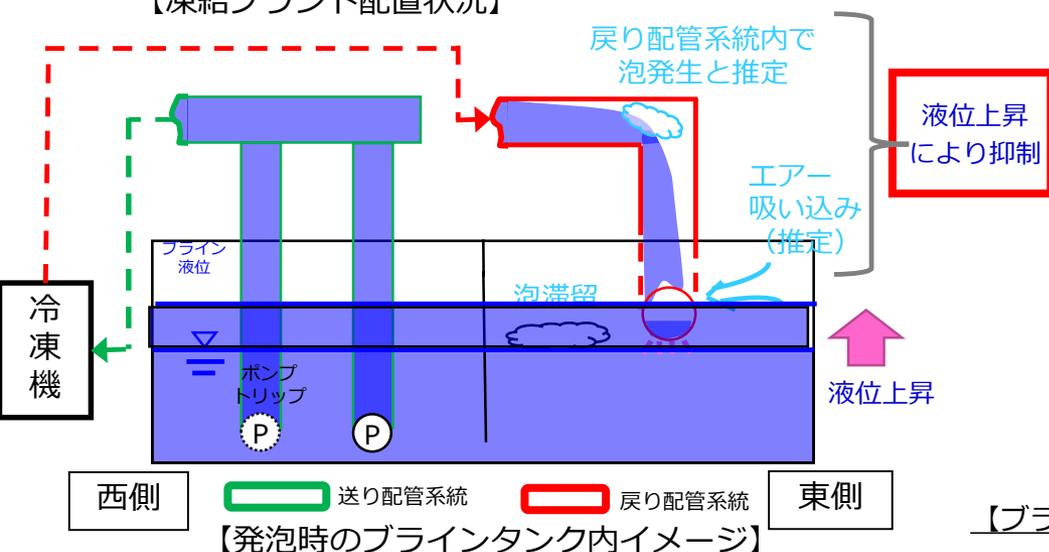
- ブラインを補充して高液位・定格流量を保ちながら運転を継続している事で、2月に2系統のタンク内で確認された発泡事象は抑制されている状況である。
- また、3/17から実施しているブラインの浄化運転も継続した結果、タンク内の不溶解鉄に関して低減してきており、今後も浄化運転を継続していく。
- 原因としては、タンク液位低下時にエアの吸い込みが発生して発泡事象が発生、不溶解鉄の増加が発泡事象を維持させたと考えている。（促進させる要因については不明）
- 今後は、液位計点検、高液位保持（液位監視）、浄化運転を継続し、ブラインの確実な管理を行っていく。

【ブラインタンク（2B東側）内部状況：タンク上部より撮影】
液位（手計）約165cm 液位（手計）約185cm

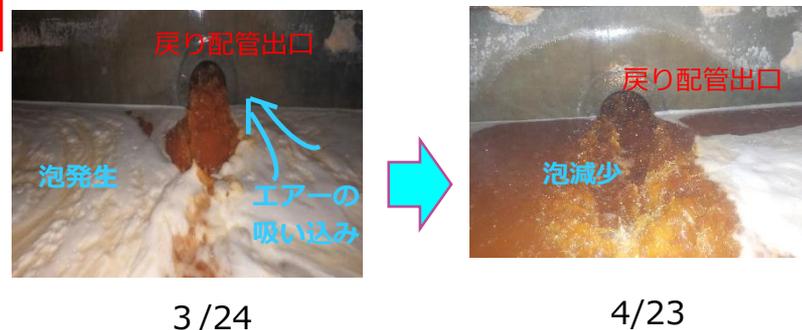
【ブラインタンク内部（2B東側）の状況（循環戻りライン）】

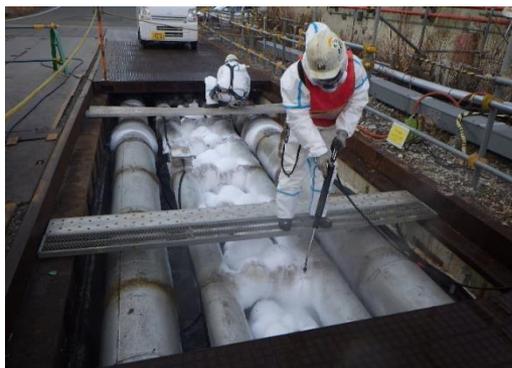
- ブライン液は薄茶色をしていることから、結露の氷等と識別しながら、弁・ホース・凍結管等各結合部や保温材表面、設備下部について、ブラインの滴下や結晶、茶色い着色の有無を目視で確認する。
- 路下部については、特に冬季に氷着が大きく、即確認できる状況にないため、融氷が必要な状況。冬季に路下部の氷着が成長しないように、送風設備を設置する。
- なお、これまでの母管フランジ部からの微少漏えい等においても、パトロールにおいて保温継手部からの滴下により、不具合を確認している。

【冬季における路下部の氷着状況】
(写真は7BLK-H3の融氷作業中)

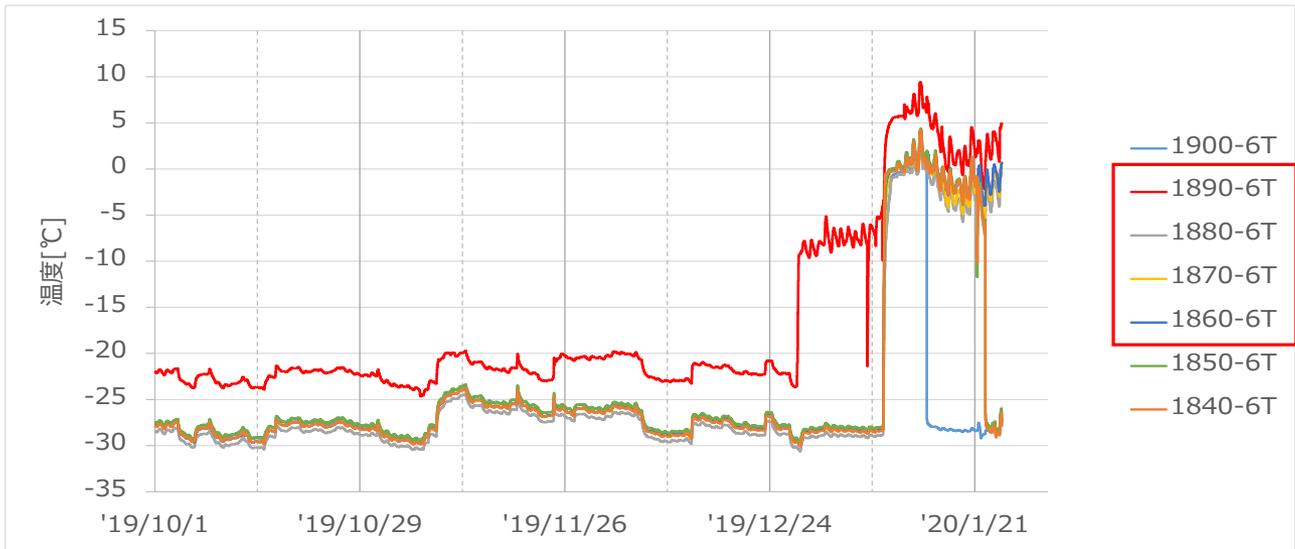
漏洩が確認された凍結管

【漏洩が確認された箇所および周辺凍結管の測温ポケットの経緯変化】

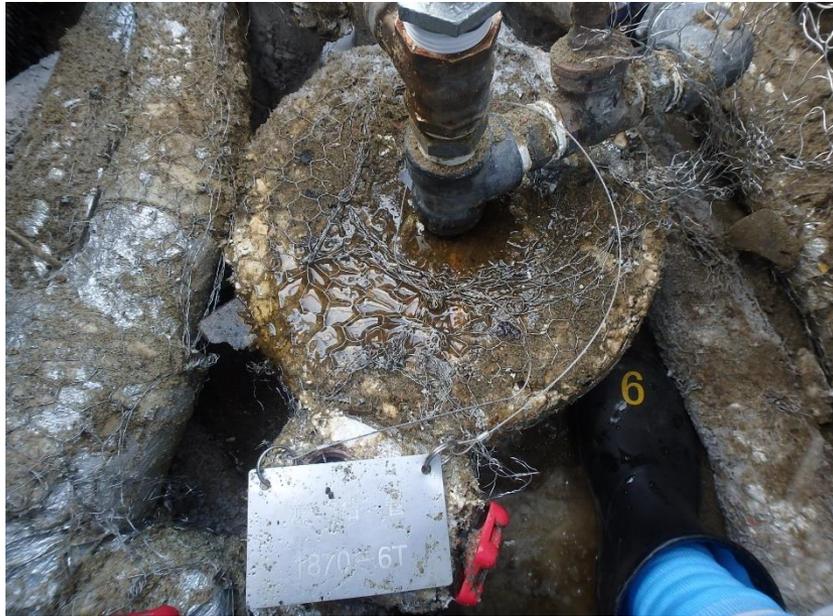
加圧試験前の状況
1870-6T

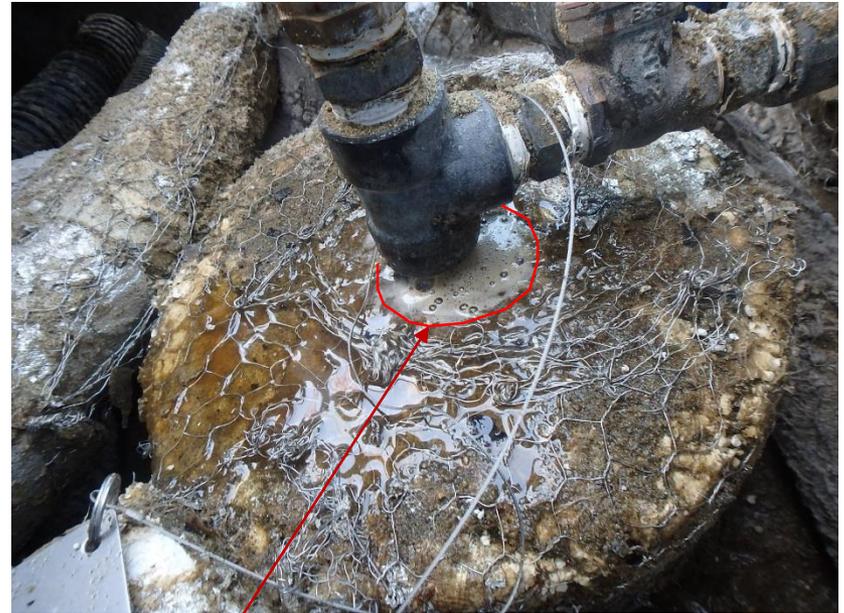
加圧試験時のブライン漏洩状況
1870-6T

漏れているブライン
が広がった範囲
