# 今後の福島第一原子力発電所の汚染水処理対策の課題と対応 参考資料集

2022年6月15日

東京電力ホールディングス株式会社

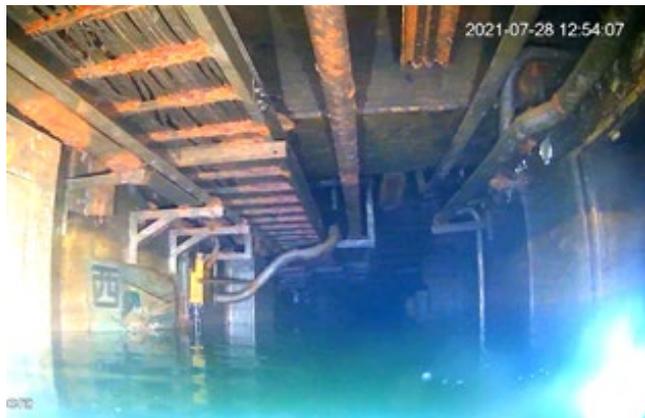
① 最下階の様子 (PMB) (水上)

→ ゼオライト土囊等を敷設した全域の調査・視認が出来た。一部、土囊袋は破損しているものの、概ね土囊の原型は保持していることを確認。一部、干渉物があることも確認。

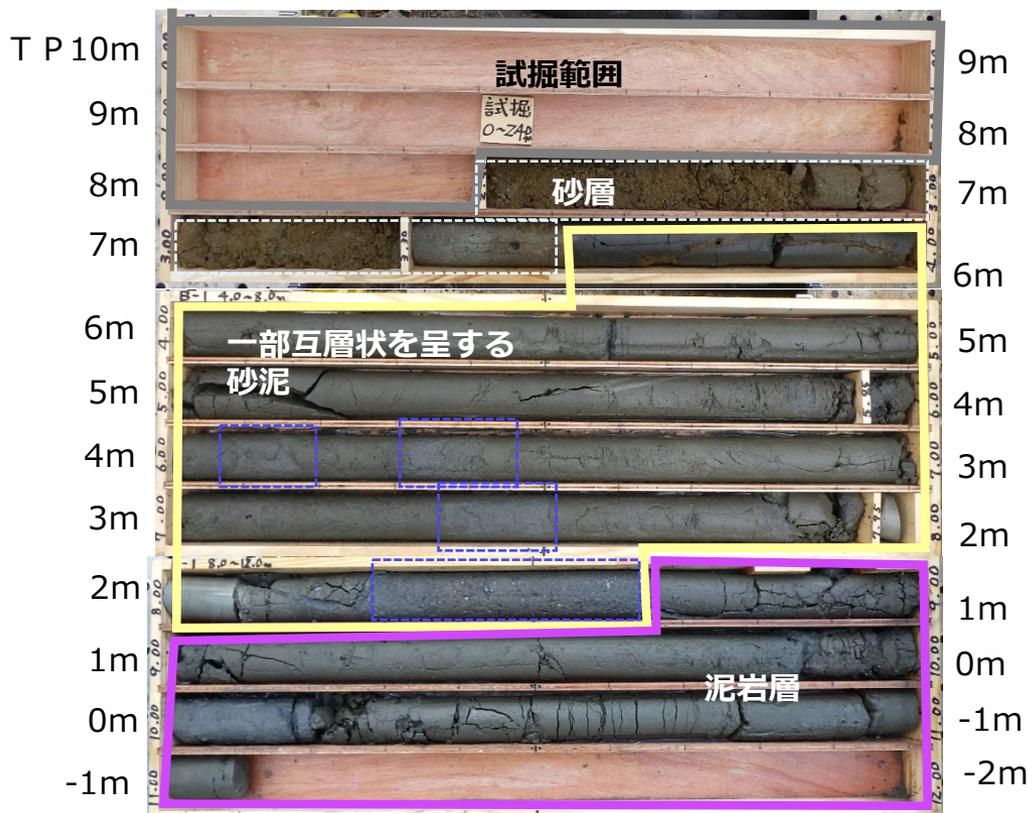
ボーリングコア写真

- ボーリング調査の結果、中流砂岩層の上部に砂層が確認された。また、T.P.+4.0m～ T.P.+1.0m付近には一部に互層状を呈している砂泥を含むものであった。
- 水みち調査の結果、T.P.+6.0m～ T.P.+7.0m付近に地下水の流れが確認された。T.P.+6.5m付近までは、著しい温度上昇が確認された深度であり、K排水路の設置標高とも概ね一致している。
- T.P.+1.6m付近にも互層を呈している部分を確認されたため、鋼矢板の設置は泥岩層までとしている。

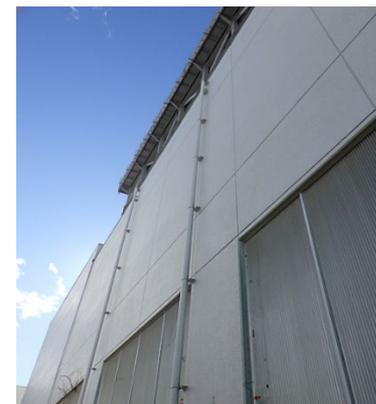
雨水排水設備

- 共用プールからの雨水排水設備周辺の掘削を実施し雨水排水設備（地下側溝）にて損傷している箇所を確認した。
- 雨水排水設備から漏出した雨水が地中に浸透している可能性があるため、近隣の既設雨水枡まで仮設導水管の設置作業を実施した。
- 上記施工終了時より、雨水排水の水温を確認するため、仮設導水管出口で水温を計測できる状態を構築し、気温上昇時の雨水排水水温の確認を行っている。
- 共用プール屋根排水の本設復旧は22年度実施に向けて仕様の計画検討中である。

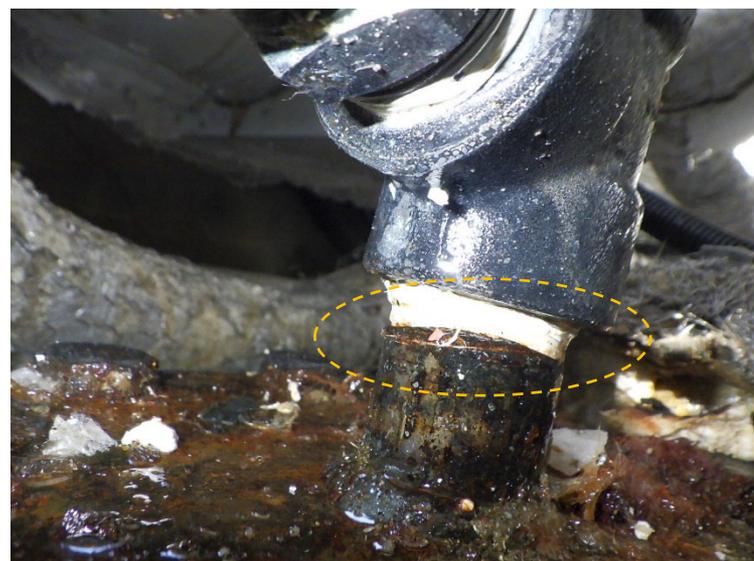
凍結管継手部 漏えい箇所

- 1月16日 陸側遮水壁設備ブラインタンクの液位低下を確認。  
ブライン流量データおよび現場確認結果を元に、5BLK-H6のブライン供給を停止。  
ブライン供給停止後、ブラインタンクの液位低下が停止したことを確認。
- 1月17日 詳細なブライン漏えい箇所特定のため、5BLK-H6の凍結管（計14本；30-5T～170-5T）  
～20日 について圧力試験を実施。圧力低下が確認されなかった凍結管からブライン供給を再開。  
50-5Tで凍結管継手部からのブライン漏えいを確認し、70-5Tでは圧力低下を確認。  
50-5Tおよび70-5Tについては、部材交換を実施。
- 1月22日 50-5Tおよび70-5Tの部材交換が完了し、全ての凍結管でブライン供給が再開。

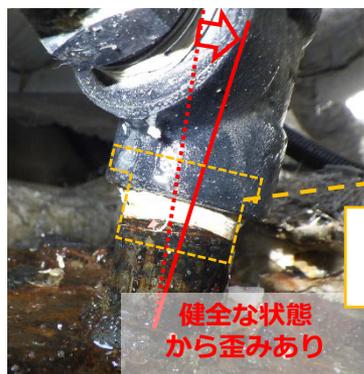
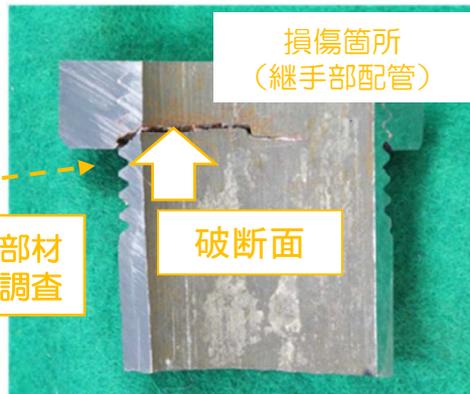
①凍結管継手部の目視確認

- 漏えいが確認された凍結管（50-5T）で凍結管継手部に歪みが確認されたことから、漏えい原因は部材の損傷であると推定。
- 損傷部材の精密調査の結果、部材が外部応力を受けて延性破壊した結果、漏えいが発生したと評価。
- 漏えいが発生した箇所（5BLK-H6）は狭隘部であり、凍結管周りの氷が成長し互いに接している状況を確認。頭部の氷の成長により凍結管に外部応力が作用した結果、凍結管継手部が破断したと推定。
- 上記の着氷対策として、凍結管頭部にヒーターを設置する着氷防止対策を実施中。

②凍結管継手部の損傷状況
