## 【概要】

建屋接続部/ホース設置ルート

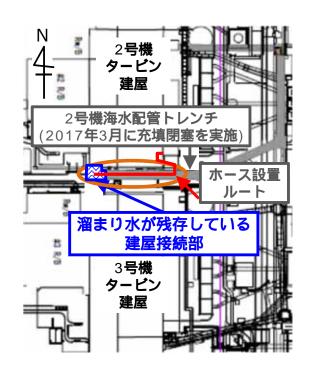
溜まり水残存部(建屋接続部) を上から見た図

**溜まり水水位** TP+1,760 ・水位は2019年6月12日 時点のデータ
