# 1/2号機排気筒解体作業における解体装置 電源停止の原因と対策について

< 参 考 資 料 >  
2020年2月28日  
東京電力ホールディングス株式会社  
福島第一廃炉推進カンパニー

○2月25日に発生した筒身解体装置電源停止の原因と対策についてお知らせいたします。

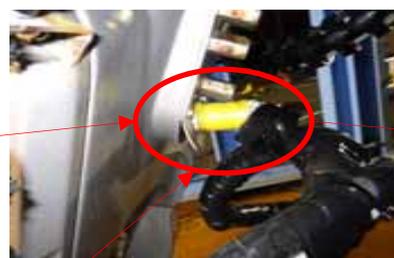
コネクタ部

- ・電源停止した原因については、鉄塔の狭隘部に六軸アームを挿入して切断作業を行う中で、六軸アームのコネクタ部が手摺等に接触したことにより、下記が発生したと考えている。
  1. コネクタ部が損傷し電線が短絡若しくは漏電が発生したことにより主発電機の漏電ブレーカーが動作し電源が停止した。
  2. 主発電機の電源が停止した後、副発電機に切り替えたところ、主発電機の漏電ブレーカーが目視で確認できないため当該短絡漏電箇所の特定・切離しができず主発電機と同様に電源が停止した。

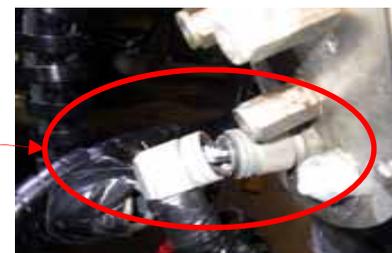
養生ビニルテープをはがした状態

コネクタ部損傷
