福島第一原子力発電所 構内物品調査の結果について

【参考】 管理が不十分な物品一覧

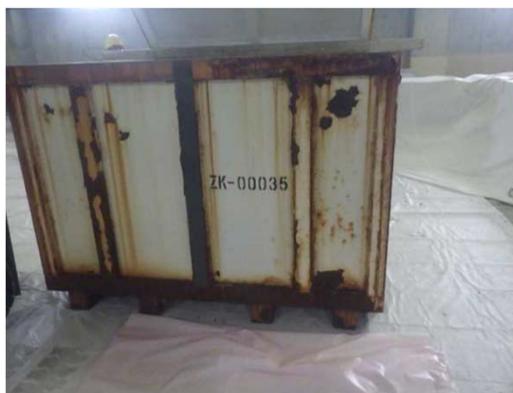
- ✓ 固体廃棄物貯蔵庫第2棟へ4月27日運搬
- ✓ 調査準備や体制を整え,6月23,24日コンテナ内を調査し,土砂の入ったフレキシブルコンテナバッグを確認
- ✓ また,溜まり水もあったものの,コンテナからの漏えいがないことを確認
- ✓ 土砂については,セシウム134とセシウム137の濃度が高いことから,事故後に構内を除染した際に発生したものと推定
- ✓ 溜まり水については,セシウム134とセシウム137の合計と,全βが同程度であることから,有意なストロンチウムは含まれていないものと推定 (雨水や結露水等,由来の特定は困難)

写真1.研修棟東側コンテナ(ZK-00035)外観
(固体廃棄物貯蔵庫第2棟内で6月23日撮影)

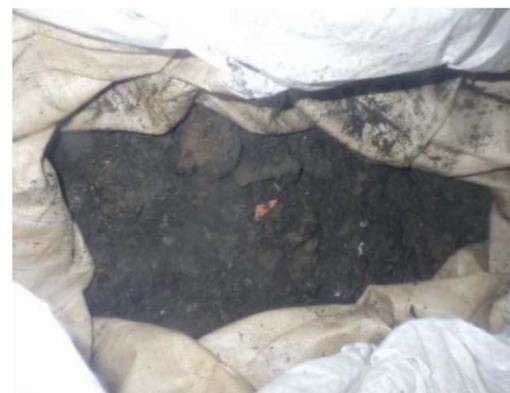
写真2.研修棟東側コンテナ(ZK-00035)内容物
(固体廃棄物貯蔵庫第2棟内で6月23日撮影)

土砂(Bq/kg)		溜まり水(Bq/L)		
	Cs-134	Cs-137	Cs-134	Cs-137	全β
コンテナ (ZK-00035)	5.1E+05	1.4E+07	6.0E+02	1.7E+04	1.8E+04
コンテナ (ZK-00027)	1.3E+05	3.5E+06	3.1E+02	8.7E+03	9.2E+03
コンテナ (ZK-00026)	4.6E+03	1.2E+05	2.9E+01	7.3E+02	8.4E+02
コンテナ (ZK-00030)	7.1E+05	1.9E+07	8.2E+02	2.3E+04	2.5E+04

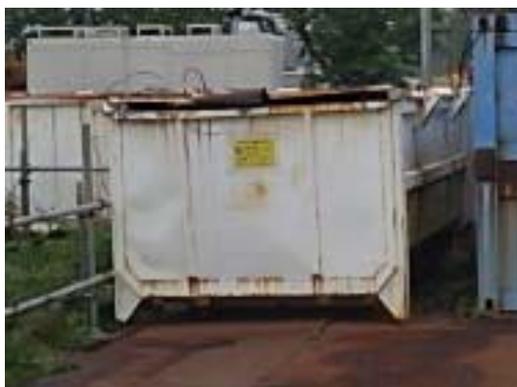
写真3.表面線量率が1mSv/hのコンテナ
(5月17日撮影)

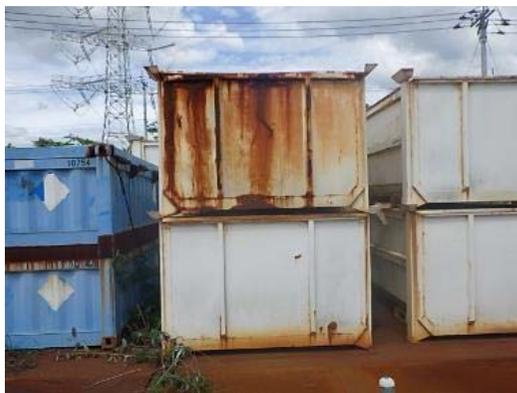
写真5.側面に著しい腐食があるコンテナ
(5月26日撮影)

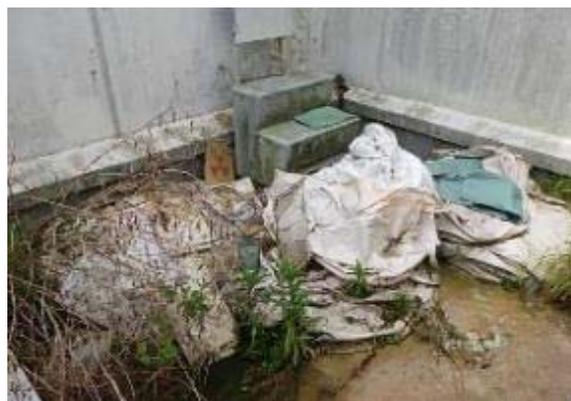
写真7.4号機タービン建屋東側高線量物品
(5月14日撮影)

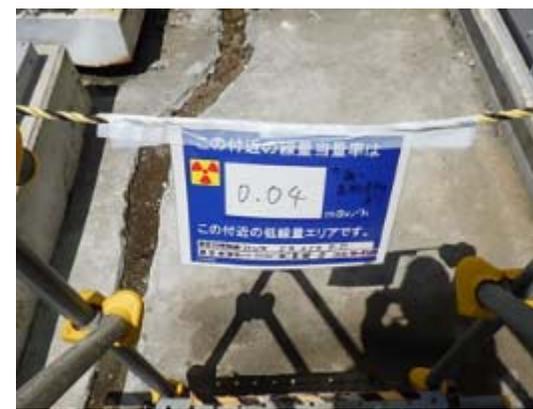
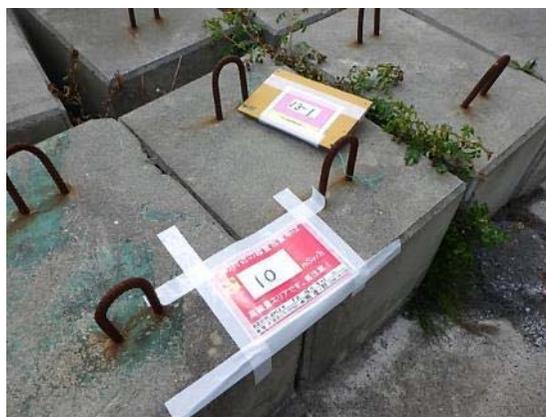
写真9. 1・2号機開閉所周辺高線量物品
(5月26日撮影)
