台風通過後の一時保管エリア パトロール結果について

く 参 考 資 料 > 2 0 2 1 年 8 月 1 0 日 東京電力ホールディングス株式会社 福島第一廃炉推進カンパニー

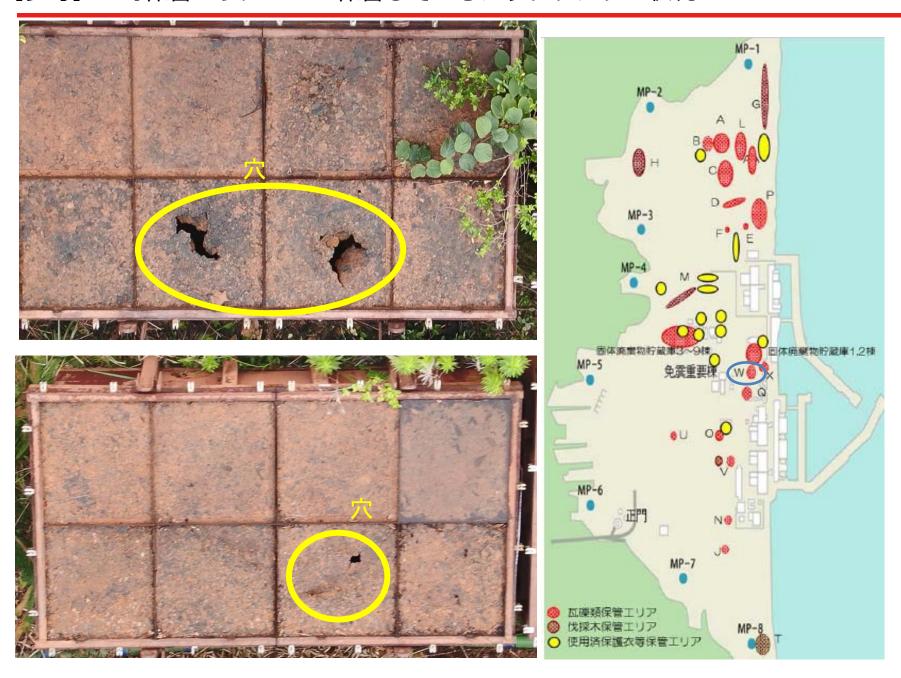
【参考】一時保管エリアW1に保管しているノッチタンクの状況

- 本日、一時保管エリアのコンテナ及びノッチタンクの上部の状態を確認することを目的に、 ドローンによる確認を実施した結果、台風による影響ではないと考えられるものの、一時保 管エリアW1に保管しているノッチタンク2基の天板に穴(最大約20cm×40cm、計4箇 所)があることを確認しました。
- その後、当該ノッチタンクについて、現場にて目視確認した結果、穴から内部を確認できる 範囲においては、金属物が見えるものの水面は確認されておらず、水の溢れや内容物の飛散 の形跡がないことを確認しました。また、本日実施した当該ノッチタンク上部およびタンク 周辺の空間線量当量率の測定においても有意に高い箇所がないことを確認しています。

- なお、一時保管エリアW1内に降った雨水は、東側法面又は南側汐見坂を経由して物揚場排水路に入りますが、物揚場排水路のPSFモニタ値に有意な上昇は確認されておりません。
- 当該ノッチタンクについては、本日、シート養生を実施しております。
- 明日以降、天候条件も含め準備が整い次第、一時保管エリア内にある他のノッチタンクについて、改めてこれまでよりも低い高さからドローンを用いて上部の状態について確認するとともに、それらのノッチタンクについては、順次シート養生を実施していき、今月中を目途に完了する予定です。

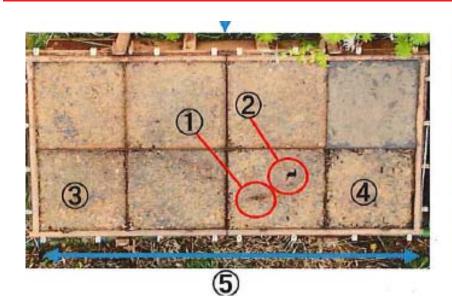
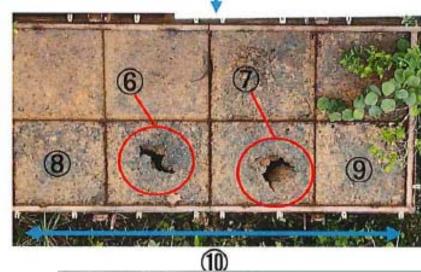
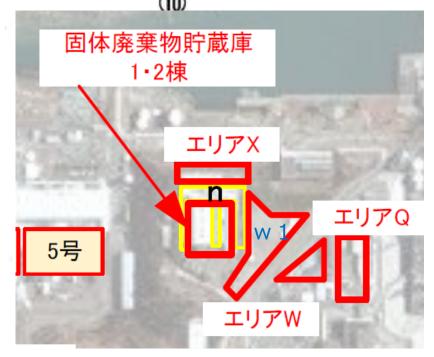
【参考】一時保管エリアW1に保管しているノッチタンクの線量測定結果

地点	線量当量率 [μSv/h]		備考
	1cm線量	70 µ m線量	1/用~与
1	9.0	12	貫通部
2	9.0	12	貫通部
3	7.0	10	
4	5.0	10	
⑤	4.0	4	地面
6	7.0	11	貫通部
7	7.0	14	貫通部
8	8.0	9. 0	
9	7. 0	9, 0	
1	4. 0	4. 0	地面
