X-6ペネ床面凹凸除去状況

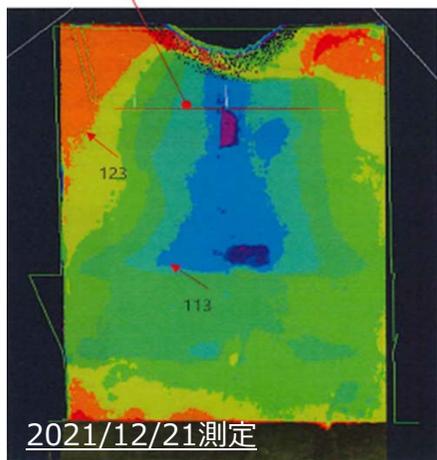
3Dスキャン結果 X-6ペネハッチ表面ライン

目標値：
X 6 ペネ下端から
110mm程度の高さ

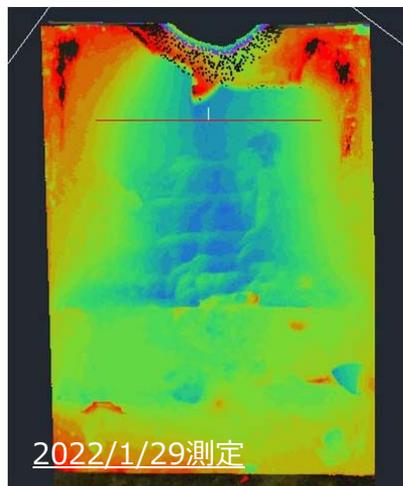
3Dスキャン結果

X-6ペネ下端からの距離

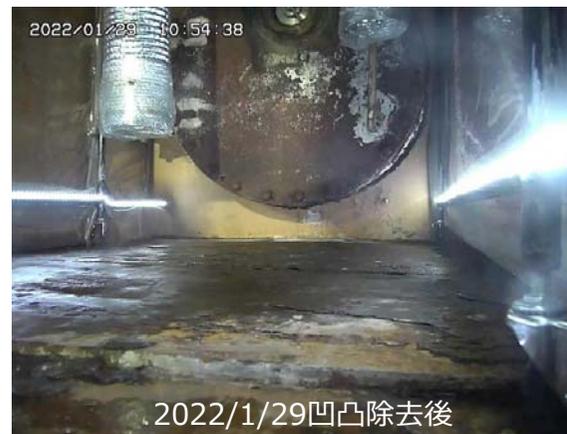
凹凸除去後

凹凸除去が目標値まで完了していることを確認
