# 3月16日地震発生後の福島第一原子力発電所の状況について (続報)

< 参 考 資 料 >  
2022年3月17日  
東京電力ホールディングス株式会社  
福島第一廃炉推進カンパニー

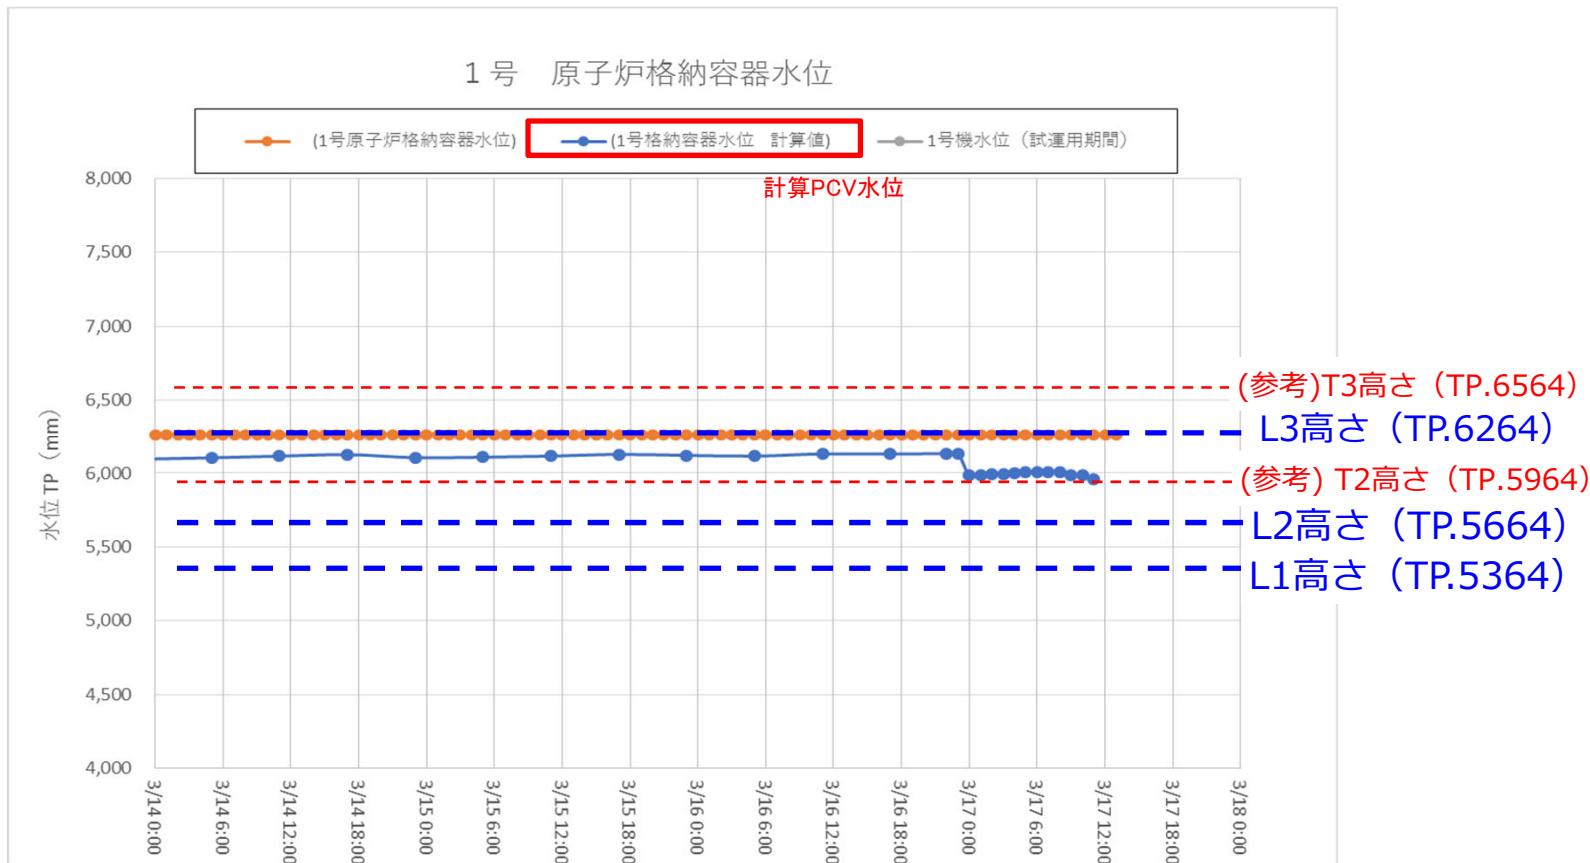
## 1号機原子炉格納容器内水位について

- 1号機原子炉格納容器内水位については、以下の通り一時的な低下はあったものの、大きな変化は確認されていない、今後水位の変動を注視していく。
- 現状の水位は、水位計 L3 (T.P.+6,264mm) の設置位置付近にある。  
(原子炉格納容器底部はT.P.+4,744mm)

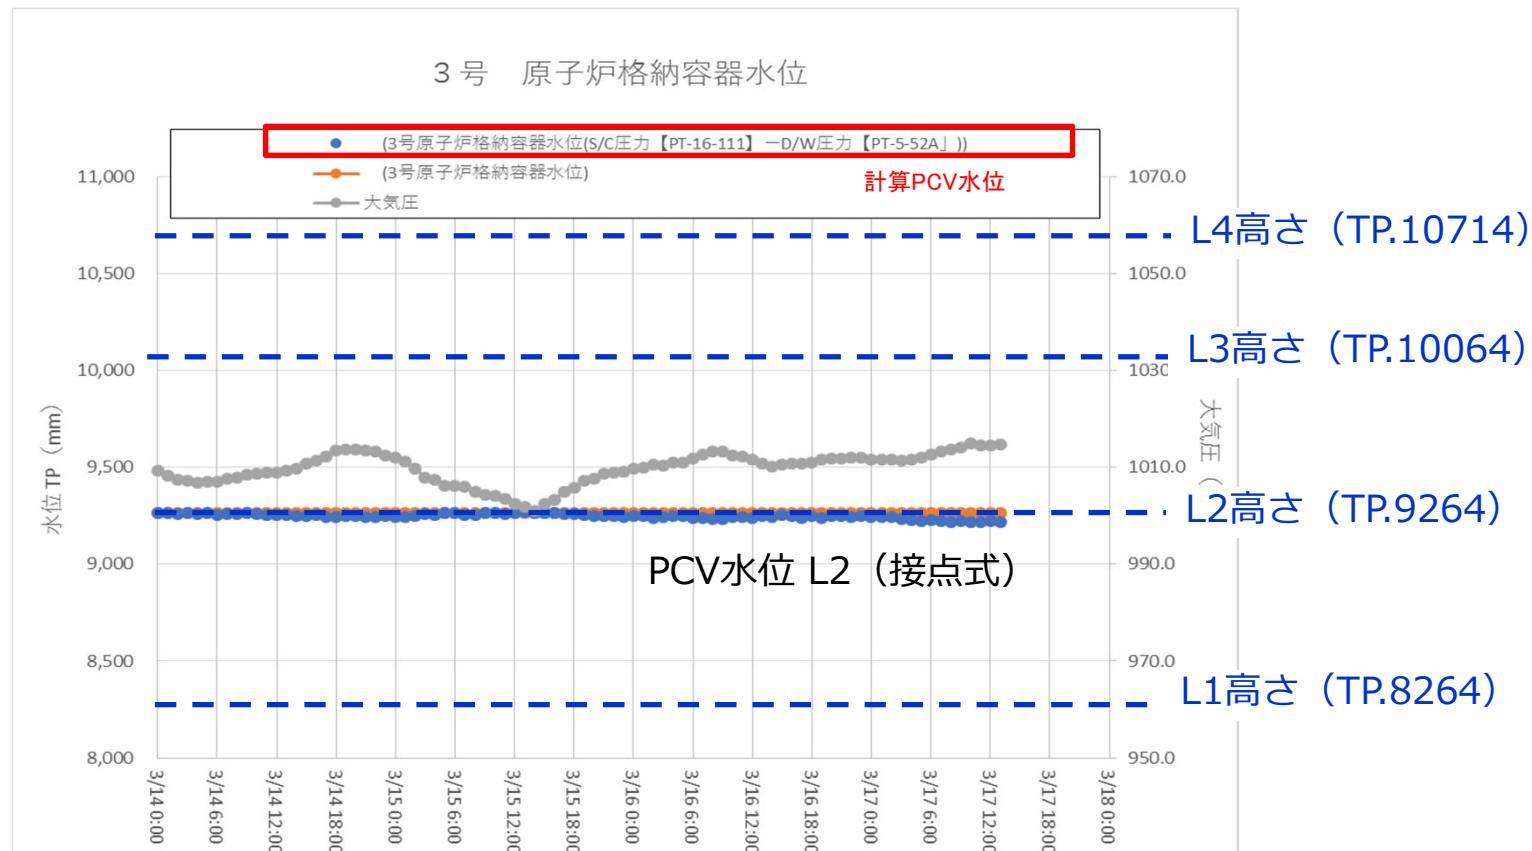
## 3号機原子炉格納容器内水位について

- 3号機原子炉格納容器内水位については、以下の通り大きな変化は確認されていない。
- 現状の水位は、水位計 L2 (T.P.+9,264mm) の設置位置付近にある。  
(原子炉格納容器底部はT.P.+4,044mmである)

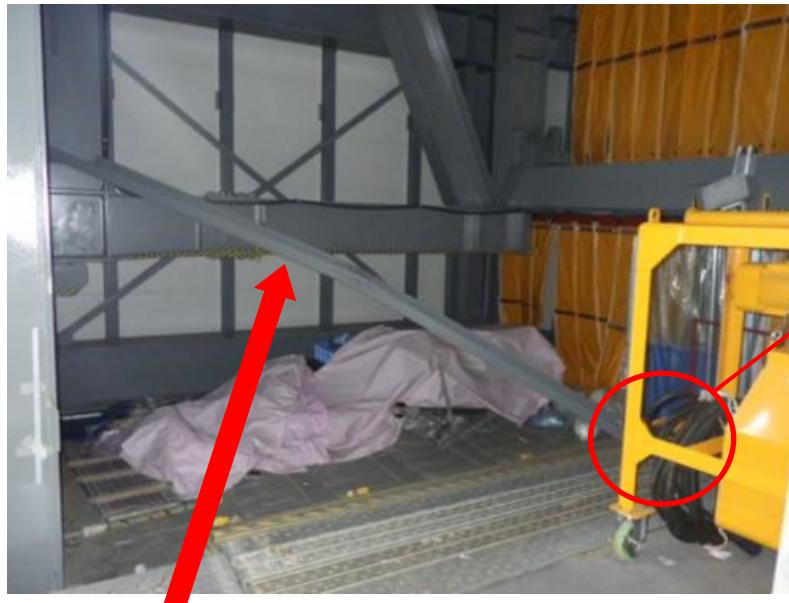
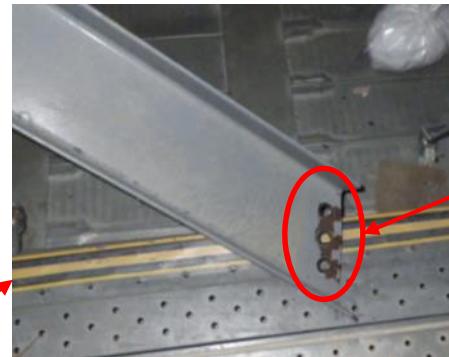
### 4号原子炉建屋力バー建屋内における鉄骨補助部材の落下

概要：外壁取り付け用の鉄骨の補助部材が落下していることを、当社社員が確認した。接合部のボルトが破断したことにより落下したものと考えている。なお、ボルトに有意な腐食は確認されていない。

梁のような鉄鋼の仕様  
長さ約5.6m、幅約25cm、高さ約10cm  
厚み約10~13mm、重さ約200kg

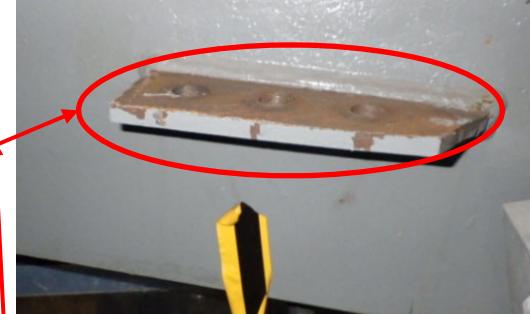
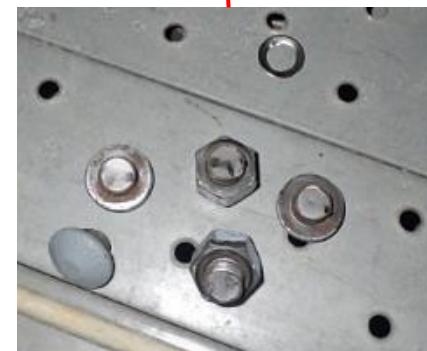
接合部のボルトが破断

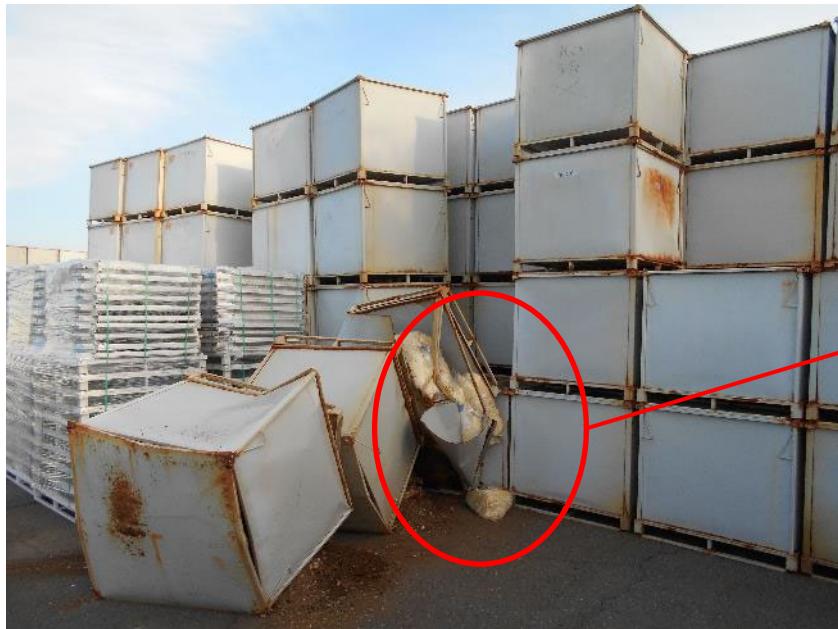
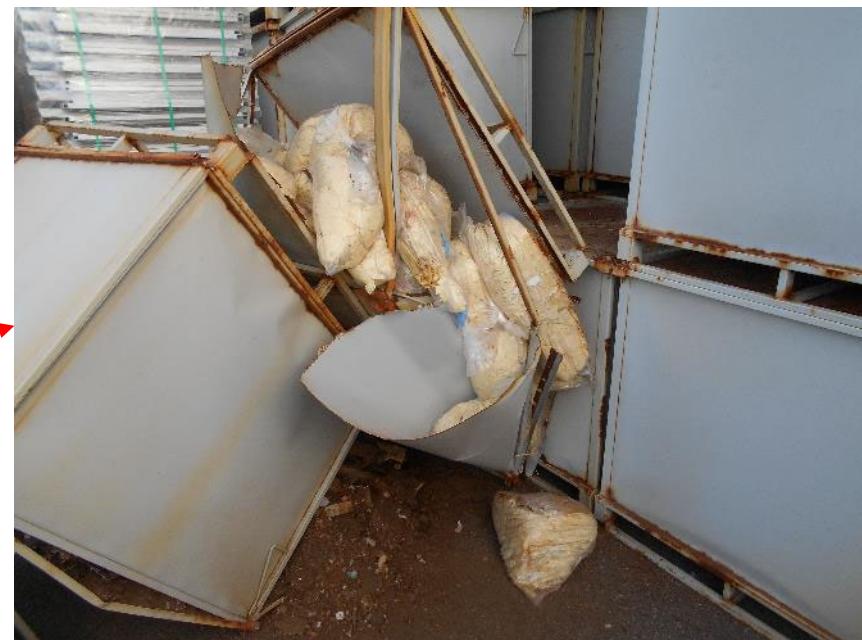
## コンテナの状況

- ・一時保管エリア「a」に保管しているコンテナ6基が転倒し、内容物が出ていることを確認。転倒したコンテナのうち5基が使用済保護衣、1基が鉄くずを保管。内容物の線量測定をした結果、バッケグラウンド同等であることを確認
- ・構内道路の一部（アスファルト）に亀裂を確認。通行に支障なし
- ・サブドレン集水タンクNo.1の防水塗装に剥がれを確認。タンク機能に影響なし。
- ・タンク水位計指示値不良38台確認。うち27台は初期化作業により復旧。残り11台は予備品を使用し復旧する予定
- ・5号機原子炉建屋の階段（4～5階）踊り場に水たまりを確認。水の滴下は止まっていることを確認
